# Asbestinventarisatattest

Heuvelstraat 105, 2530 Boechout

Attestnummer : 20260115-000402.000

Uitgegeven op : 15.01.2026

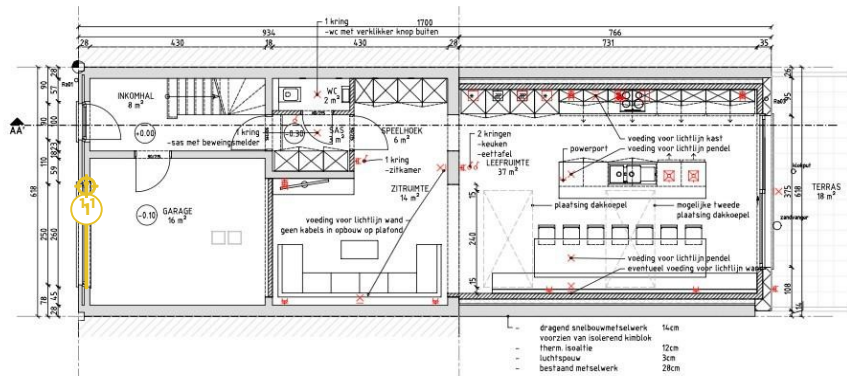
## Plan 1.1: Gelijkvloers

| Beschrijving | Type | Actie |
|---|---|---|
| 1. Woning - kit positief - ramen | Asbestmateriaal | Zorgvuldig beheren |

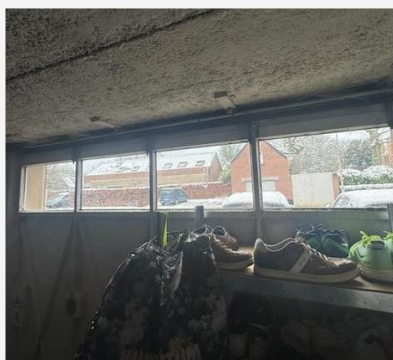
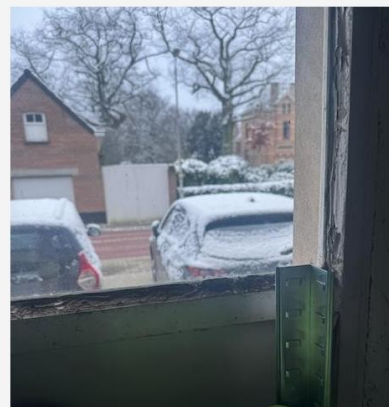
| Fiche 1: Woning - kit positief - ramen..... | 16 |

Het asbestmateriaal valt onder de mijlpaal van 2040.

Zorgvuldig beheren

| Eindbeoordeling materiaalisico | Laag materiaalisico en/of verlaagde kans op vezelvrijgave |

| Asbestsoort (vezeltype) | Alleen chrysotiel |
| Asbestconcentratie | Laag (< 50%) |
| Toestand van het materiaal | Licht beschadigd, licht verweerd. Intact calciumsilicaatmateriaal of categorie III 'gebondenheid' |

| # | Type | Referentie | Resultaat |
|---|---|---|---|
| 1.1 | Puntmonster | MM03 | Chrysotiel |

| Beschrijving | Woning - kit positief - ramen |

- Verwijder dit asbestmateriaal zo snel mogelijk. Volg de toestand goed op.

- Eenvoudige handelingen: mag via doe-het-zelf of door werknemer(s) met opleidingsattest eenvoudige handelingen  
Kan eenvoudig in zijn geheel met het raam vervangen worden. Draag de juiste PBM's. Zie onderaan attest voor meer advies.

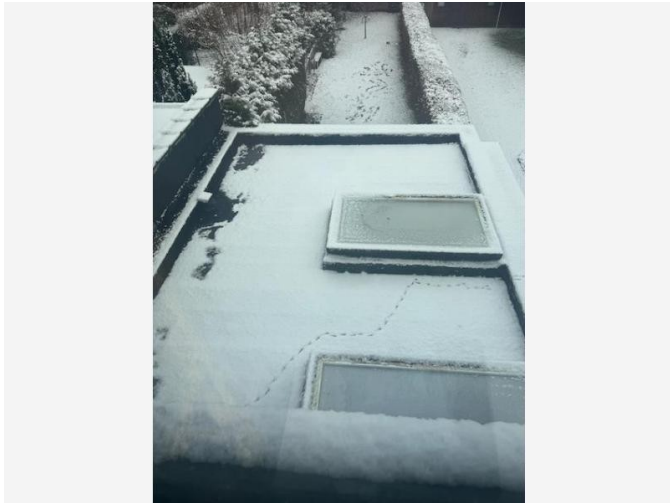
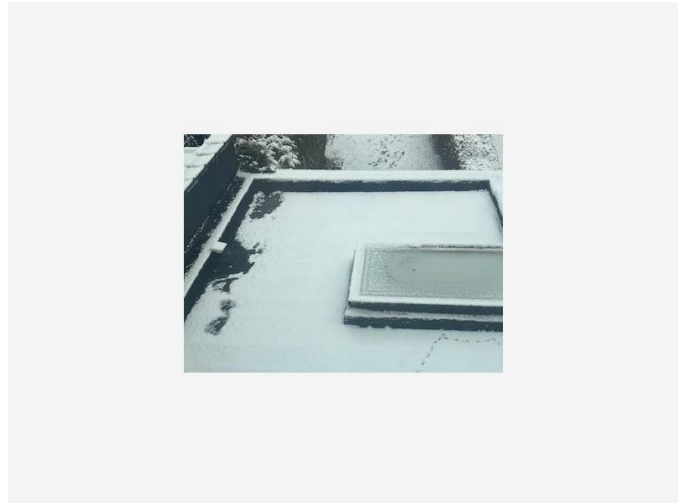
| Fiche 2: Woning - roofing - plat dak..... | 20 |

De roofing op het plat dak dateerd van na 2000. Deze is niet-asbestverdacht.

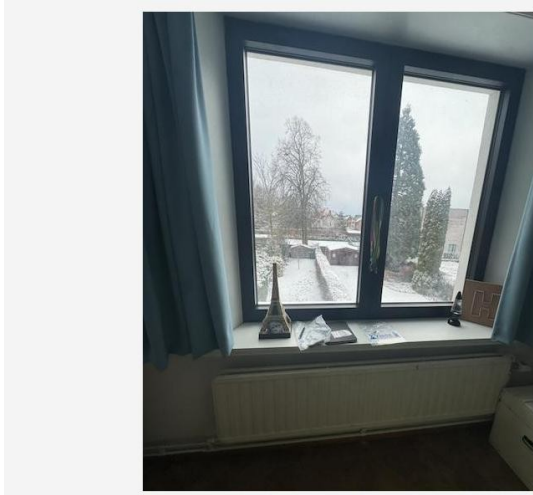
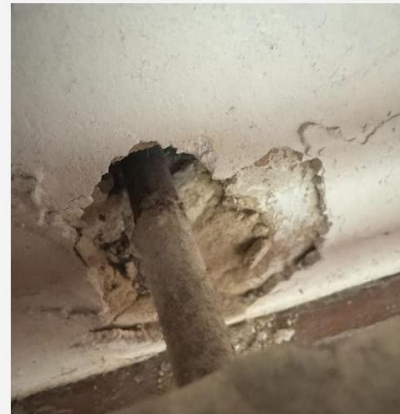
| Fiche 3: Woning - pleisterwerk - muren..... | 22 |

Geen asbest

| # | Type | Referentie | Resultaat |
|---|---|---|---|
| 3.1 | Mengmonster | MM01 | Geen asbest |

| Opmerking | Pleisterwerk op gelijkvloers dateerd van na 2000, deze is niet-asbestverdacht. Van het oude pleisterwerk werden stalen genomen. |

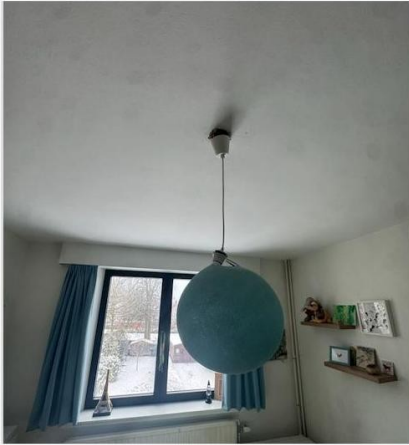
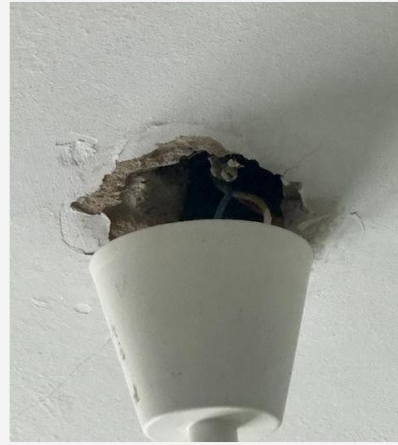
| Fiche 4: Woning - pleisterwerk - plafonds..... | 24 |

Geen asbest

| # | Type | Referentie | Resultaat |
|---|---|---|---|
| 4.1 | Mengmonster | MM02 | Geen asbest |

| Opmerking | Pleisterwerk op gelijkvloers dateerd van na 2000, deze is niet-asbestverdacht. Van het oude pleisterwerk werden stalen genomen. |

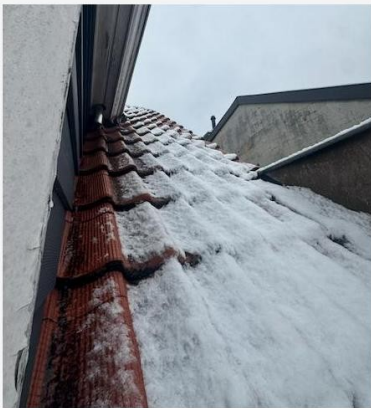
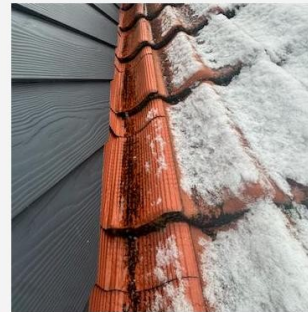
### Fiche 5: Woning - dakbedekking - schuin dak

| Beschrijving | Notitie | Terug te vinden op plannen |
|---|---|---|
| Fiche 5: Woning - dakbedekking - schuin dak | Het dak is bedekt met dakpannen, deze is niet-asbestverdacht. | Plan 1.5: Daken |

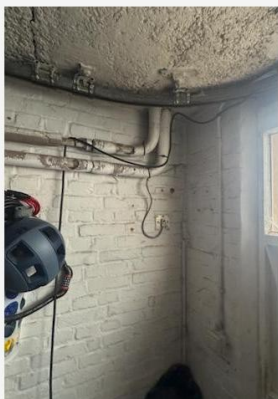
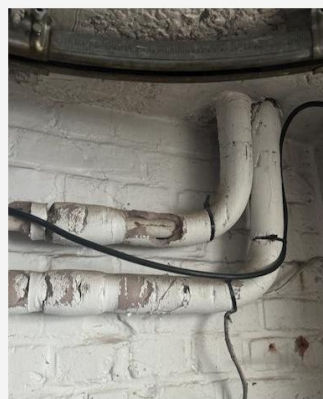
### Fiche 6: Woning - leidingsisolatie

| Beschrijving | Notitie | Terug te vinden op plannen |
|---|---|---|
| Fiche 6: Woning - leidingsisolatie | Geen verdachte leidingsisolatie aangetroffen. | - |
