# Asbestinventarisatetest

Van Eycklei 10/102, 2018 Antwerpen

Attestnummer : **20250604-000468.000**

Uitgegeven op : **04.06.2025**

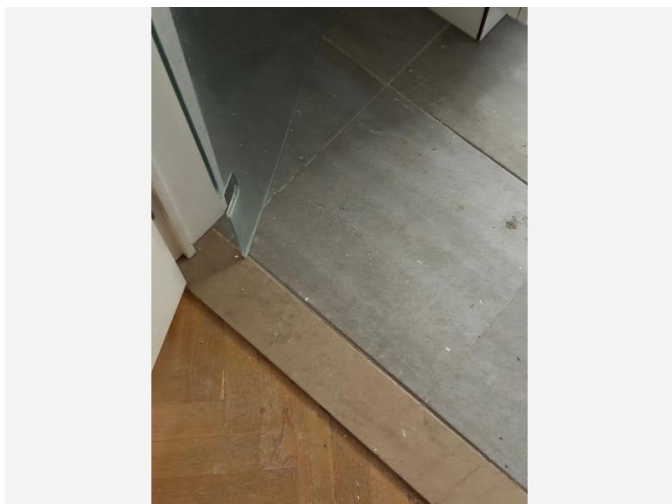
De dorpels zijn van natuursteen.

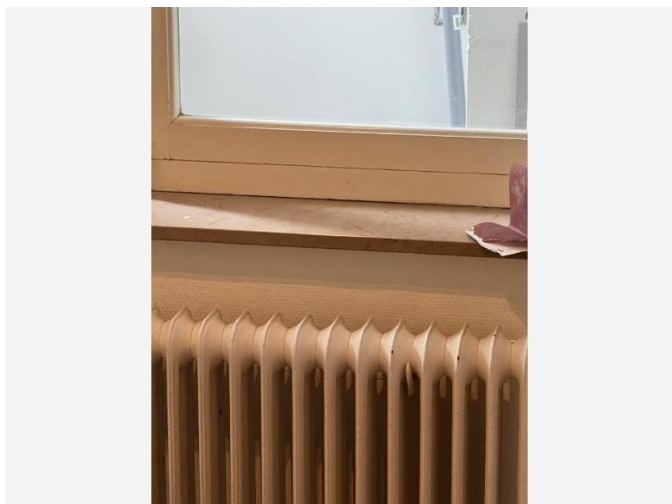
De vensterbanken zijn van hout/natuursteen.

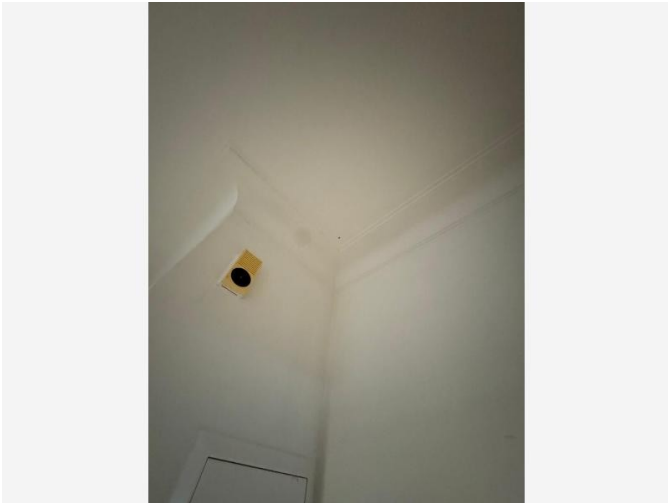
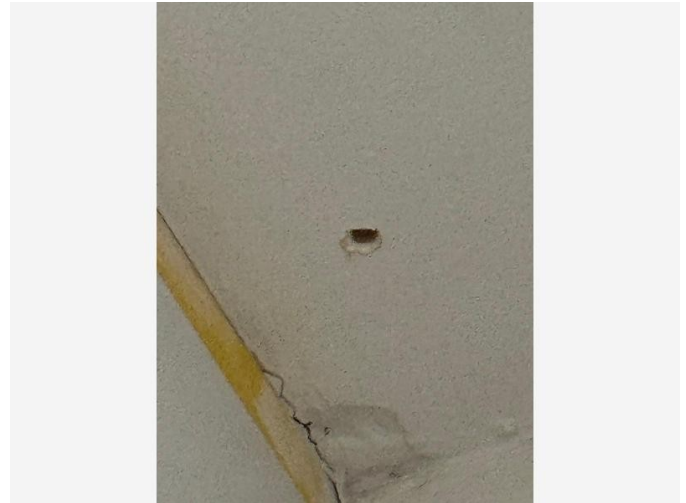
## Fiche 3: Pleisterwerk plafonds

Geen asbest

| # | Type | Referentie | Resultaat |
|---|---|---|---|
| 3.1 | Mengmonster | 0.02 | Geen asbest |

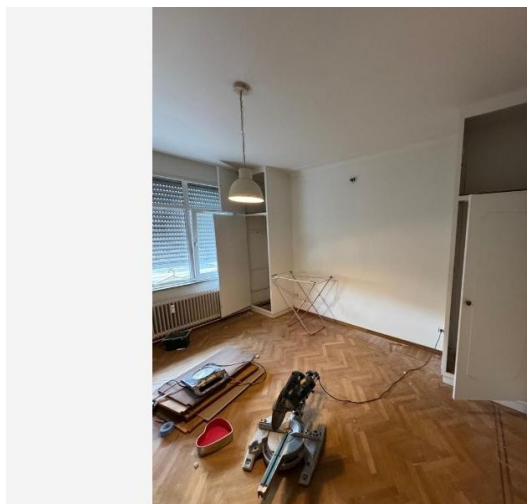
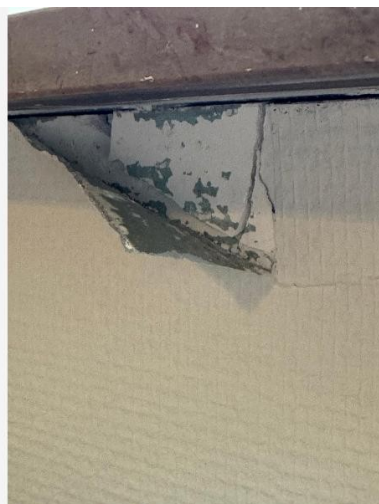
## Fiche 4: Pleisterwerk wanden

Geen asbest

| # | Type | Referentie | Resultaat |
|---|---|---|---|
| 4.1 | Mengmonster | 0.01 | Geen asbest |
