# Asbestinventarisatetest

Appelkantstraat 14, 2530 Boechout

Attestnummer : **20250204-000234.000**

Uitgegeven op : **04.02.2025**

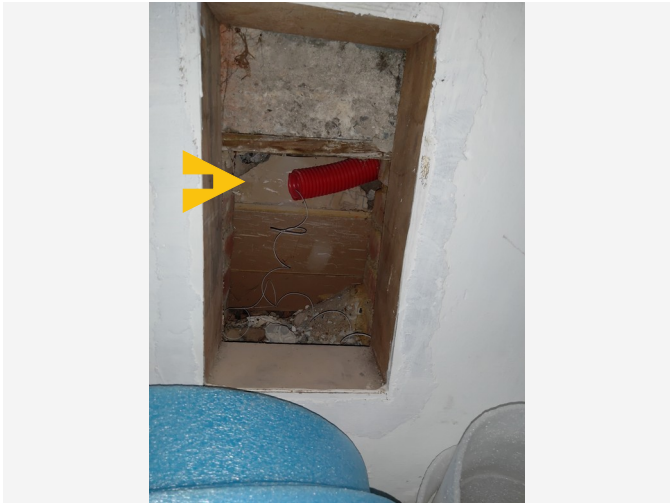
Situeringsfoto

**Reden:** Materiaal in opslag

**Uitleg van de asbestdeskundige:** Kruipkelder volgestort. Geen inspectie mogelijk.

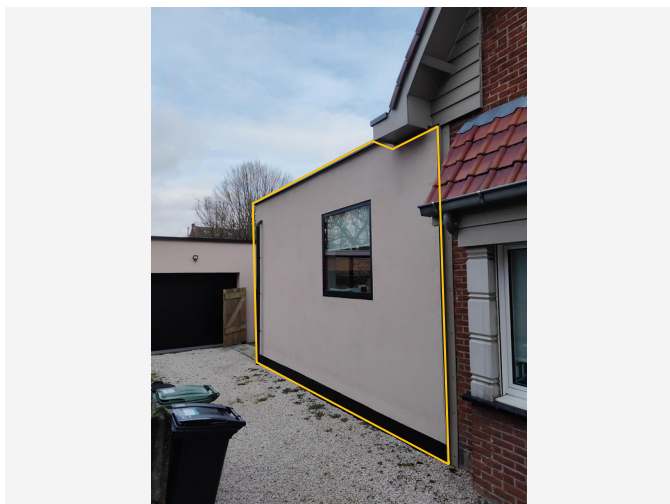
Situeringsfoto

Bouwjaar: 2023

| Opmerking | Bewijs op basis van bouwplannen en satellietbeelden Geopunt. |

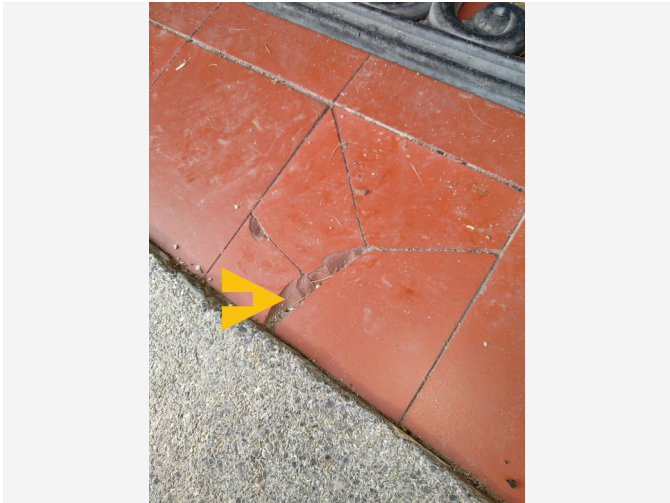
Vrije foto

Geen cementgebonden binnenzijde. Niet asbestverdacht.

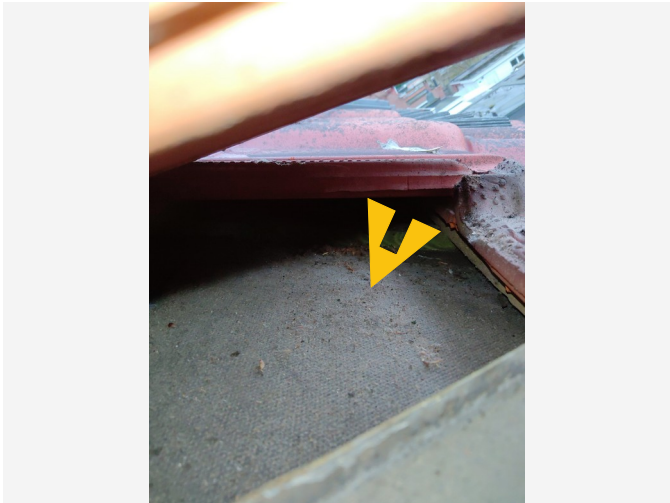
Vrije foto

Niet-asbestverdacht dampscherm aangetroffen onder de dakpannen.

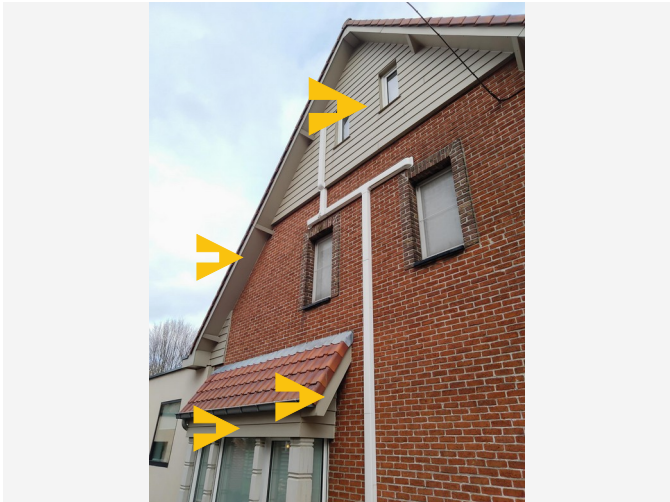
Vrije foto

Geplaatst in 2009. Niet asbestverdacht.

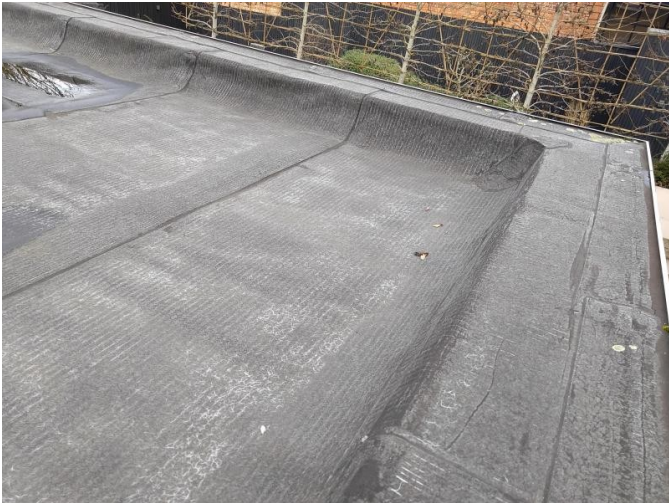
Vrije foto

Roofing met glasvezels. Niet asbestverdacht.

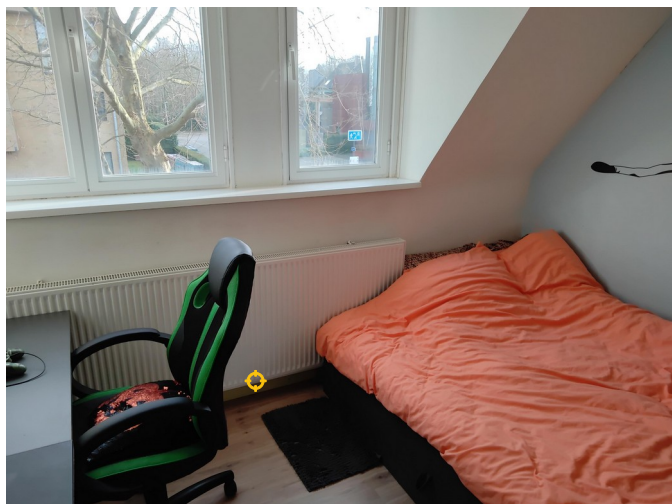
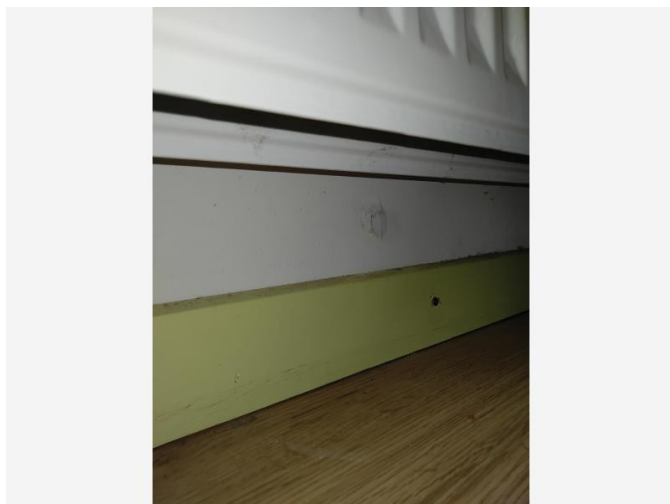
Geen asbest

| Opmerking | Geen asbestverdacht pleisterwerk in de stookplaats (keuken) alle andere wanden werden afgewerkt met niet-asbestverdachte gipskartonplaten of tegels. |

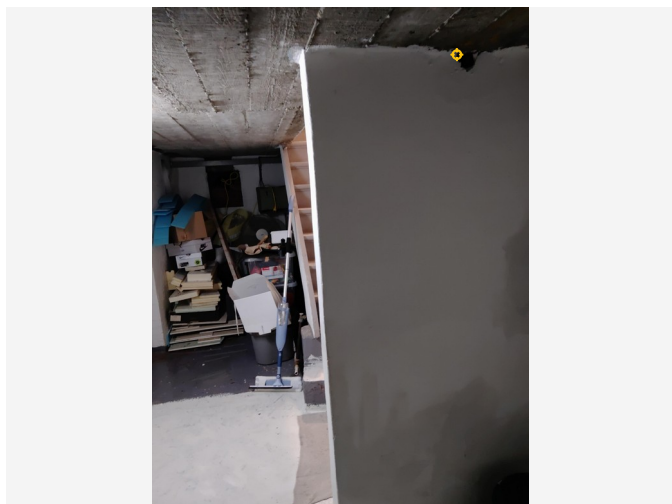
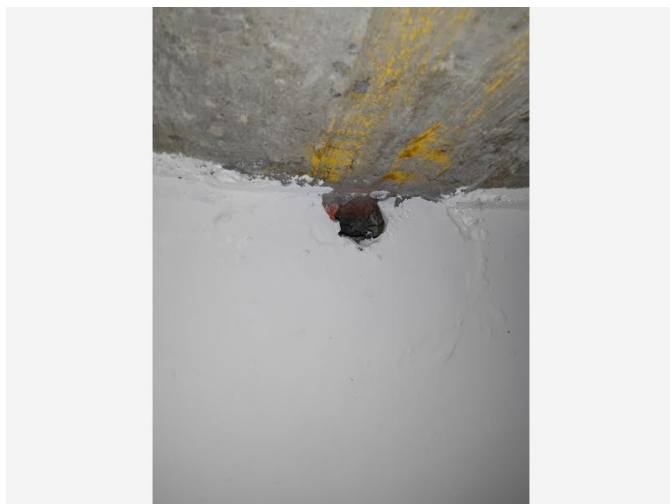
Geen asbest

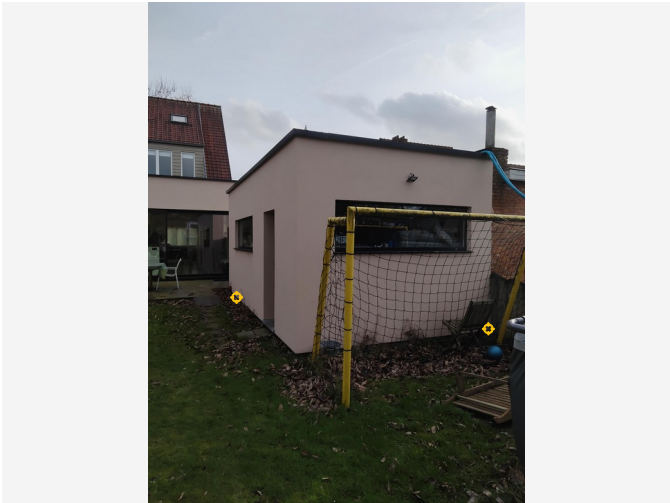
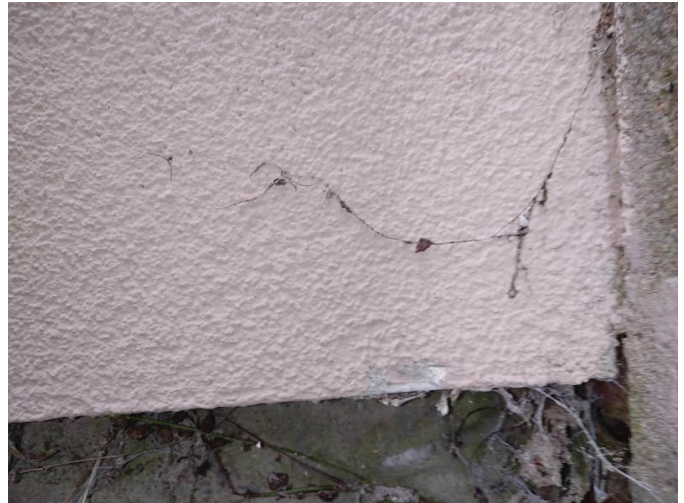
Geen asbest

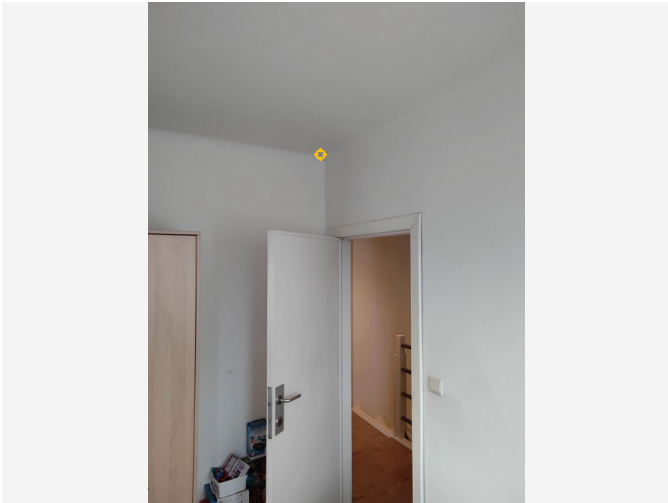
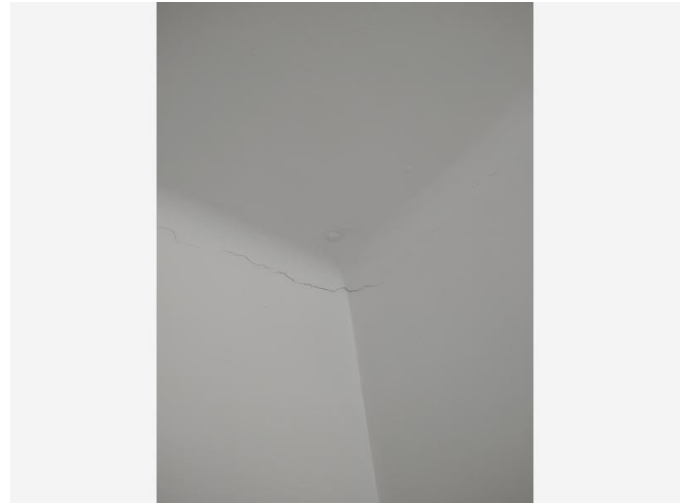
Geen asbest

| Opmerking | Alle andere plafonds werden afgewerkt met niet-asbestverdachte gipskartonplaten of kunststof. Geen asbestverdacht pleisterwerk in een stooklokaal of natte ruimte. |

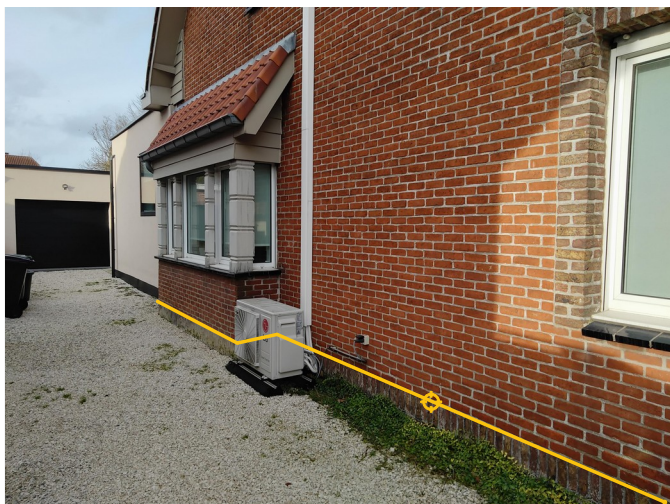
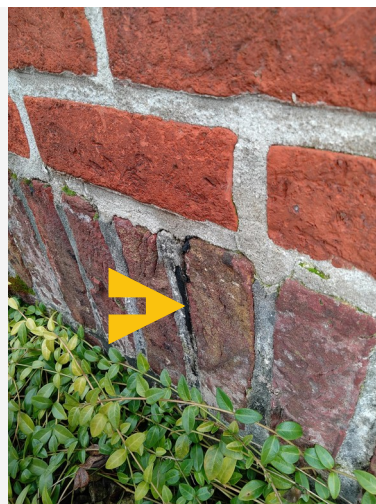
Geen asbest

| Opmerking | Waarschijnlijk werd dit materiaal gebruikt in de volledige oorspronkelijke constructie. |
