# Asbestinventarisatetest

Millegemweg 19, 2531 Boechout

Attestnummer : **20260825-000093.000**

Uitgegeven op : **25.08.2026**

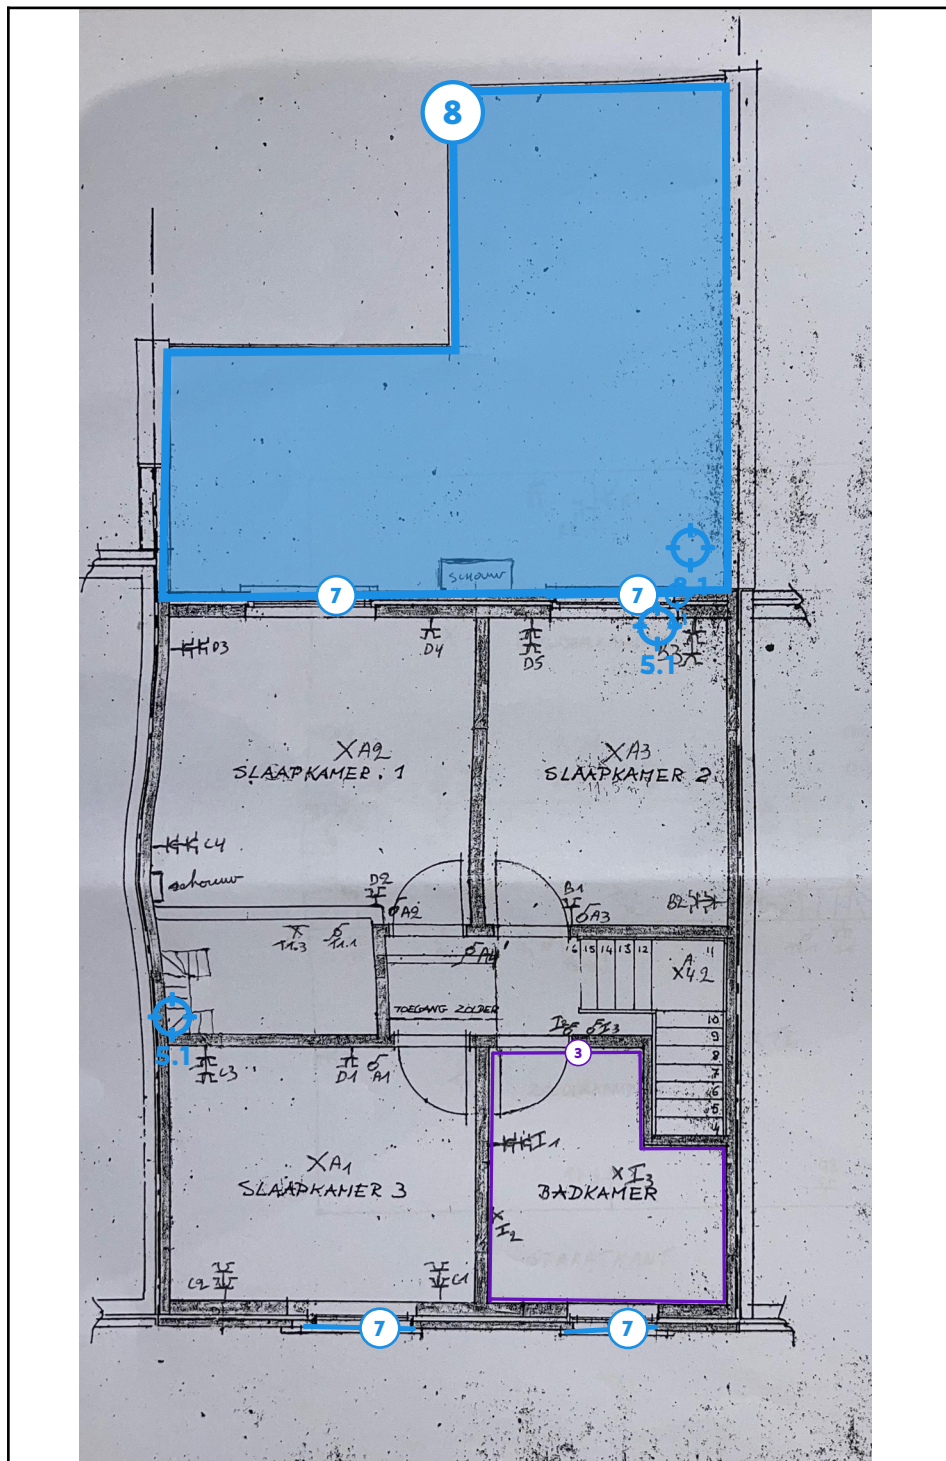
## Plan 1.8: Verdieping +1

geen verdachte vloerbedekking aangetroffen  
alle muren bevatten pleisterwerk, exclusief badkamer

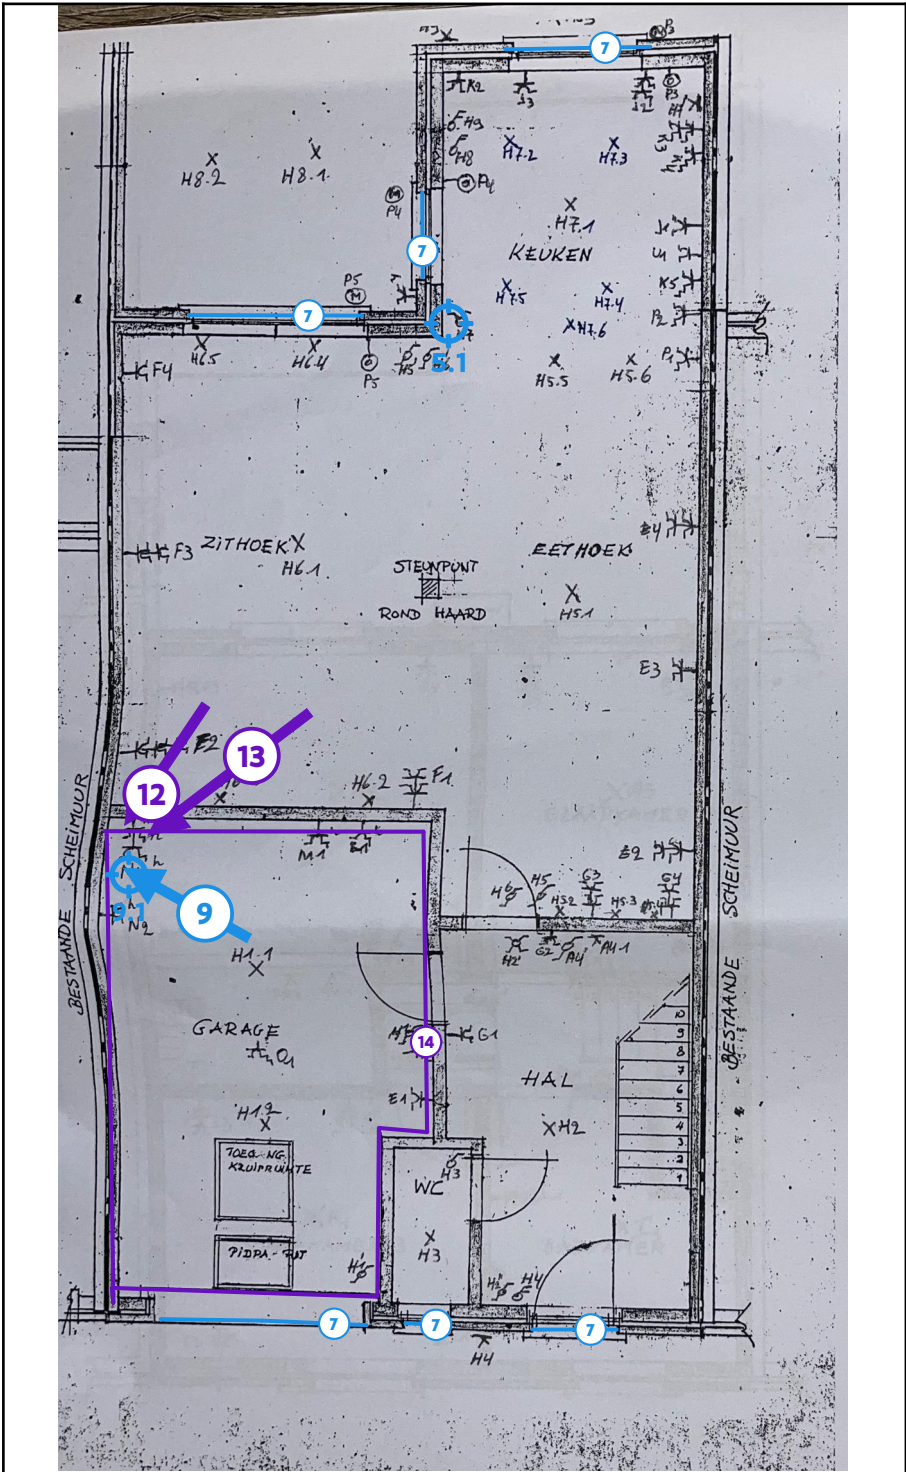
# Plan 1.10: Gelijkvloers

geen verdachte voerbedekking aangetroffen  
alle muren bevatten pleisterwerk, exclusief garage

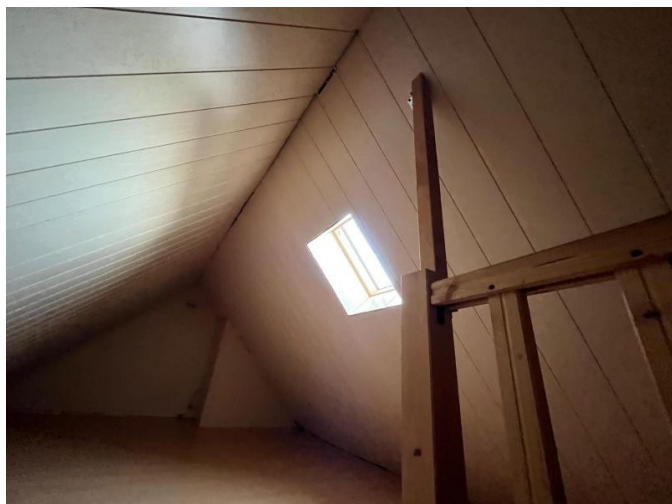
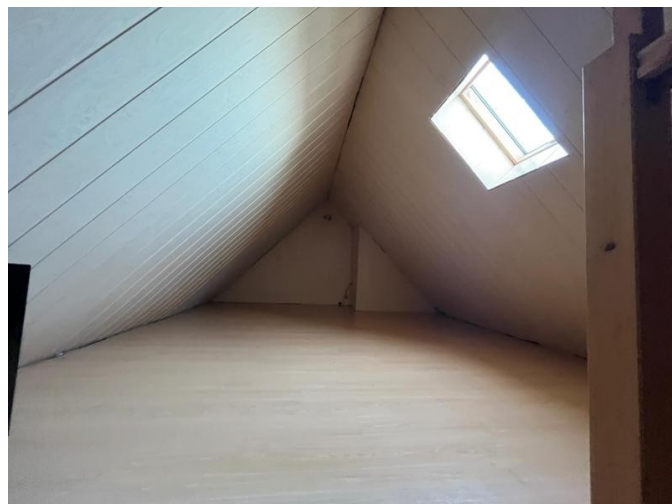
De aanwezige vloerbedekking is niet asbestverdacht. De onderliggende laag was echter niet inspecteerbaar zonder destructie tijdens de inspectie. Mogelijk is de onderliggende laag asbestverdacht.

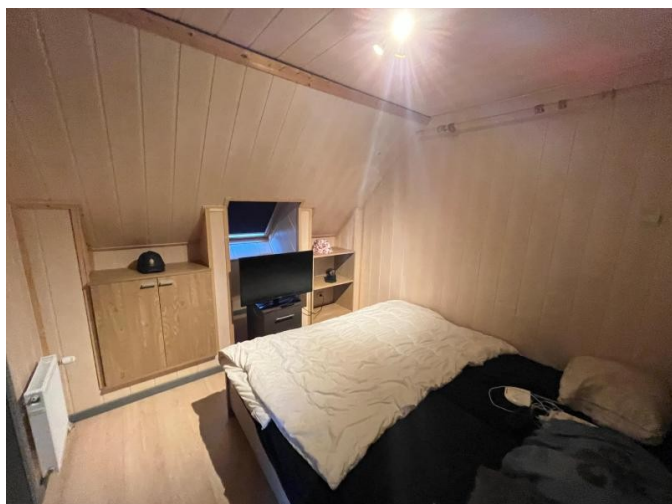
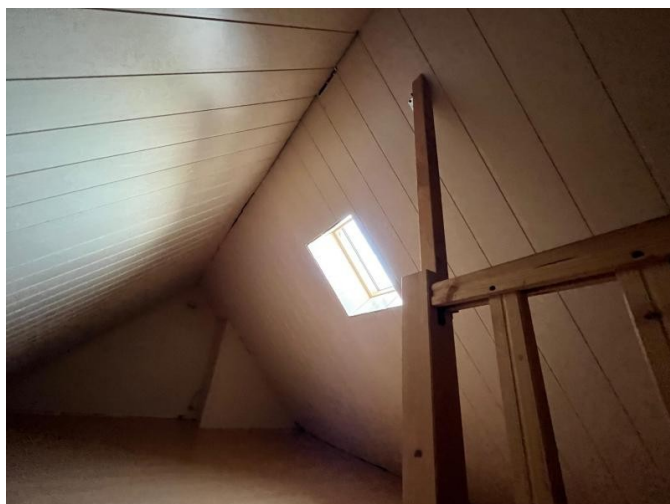
## Fiche 2: Valse wand(en)/voorzetwand(en) – Gipskarton-Pvc-hout

De valse wand(en)/voorzetwand(en) bestaat(bestaan) uit niet-asbestverdachte gipskartonplaten/hout-/pvc platen. Zonder destructie is het niet mogelijk om na te gaan of er asbestverdachte materialen aanwezig zijn achter de valse wand(en)/voorzetwand(en).

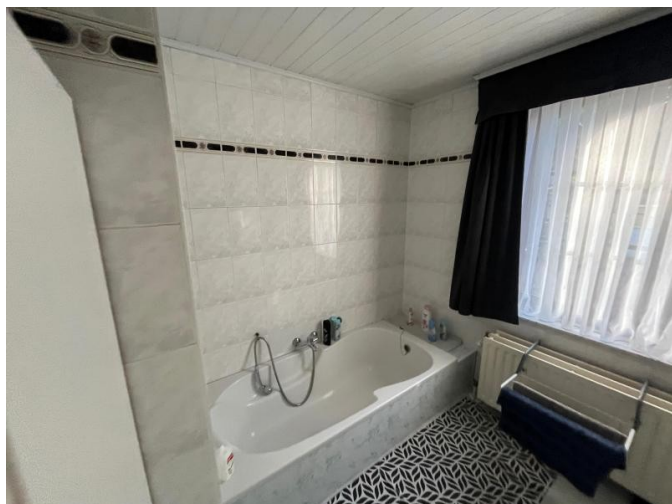
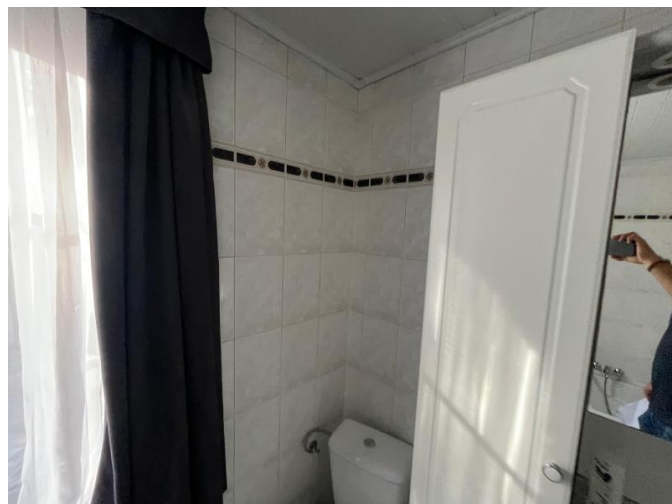
Op moment van de inspectie kon niet worden nagegaan of de tegellijm achter de muurtegels/plinten asbestverdacht is. Bij renovatie of verwijdering van de tegels dient het materiaal te worden geanalyseerd voor de werken van start gaan.

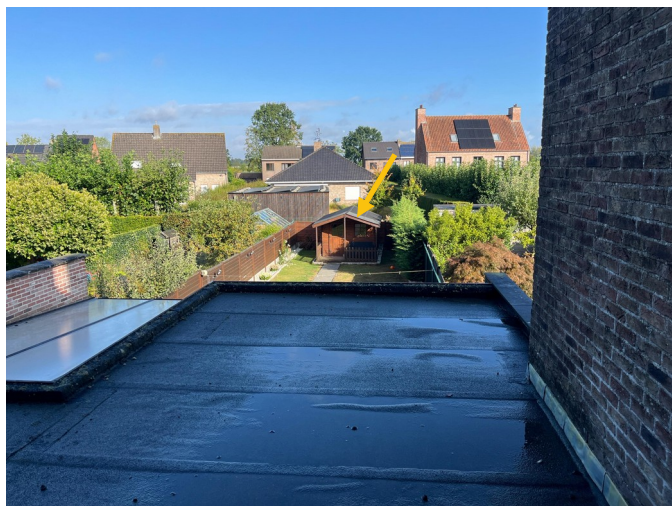
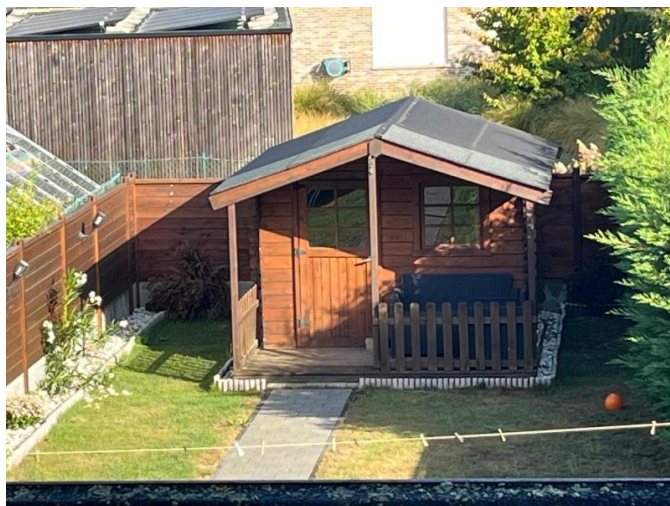
## Fiche 4: Dakbedekking tuinhuis Roofing

Geen asbest

| Opmerking | <p>Er werd enkel een puntstaal genomen van de bovenste laag. Mogelijks zijn er onderliggende asbestverdachte lagen aanwezig die niet waarneembaar waren tijdens de inspectie. Wanneer bij renovatie- of sloopwerken blijkt dat er nog onderliggende lagen aanwezig zijn dient er hiervan een staal te worden genomen welke door een erkend laboratorium moet worden geanalyseerd.</p> <p>De hoeveelheid betreft een schatting.</p> |

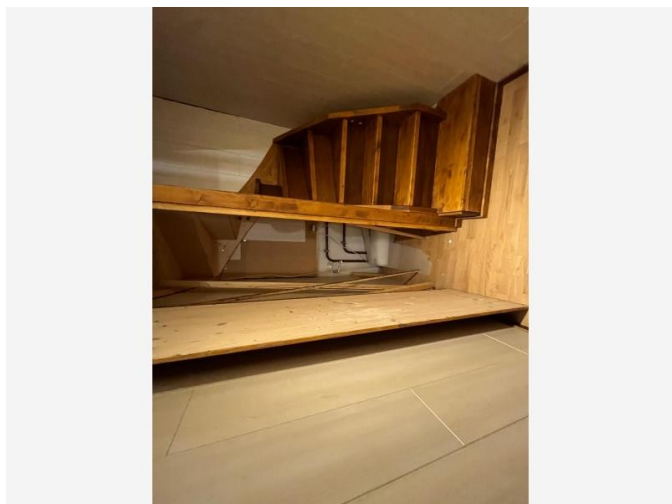
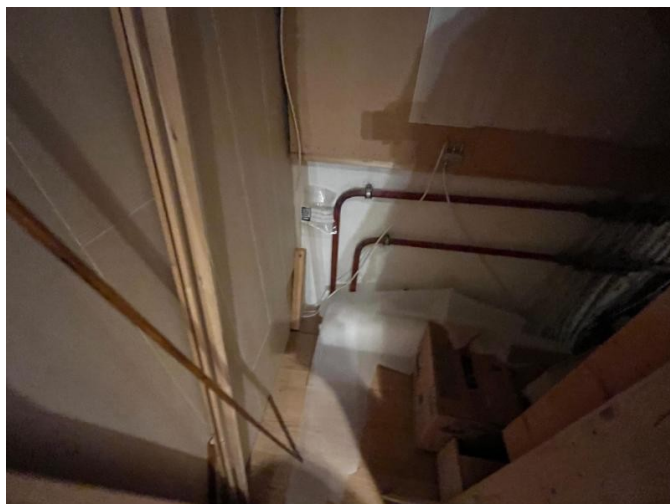
## Fiche 5: Pleisterwerk wanden

Geen asbest

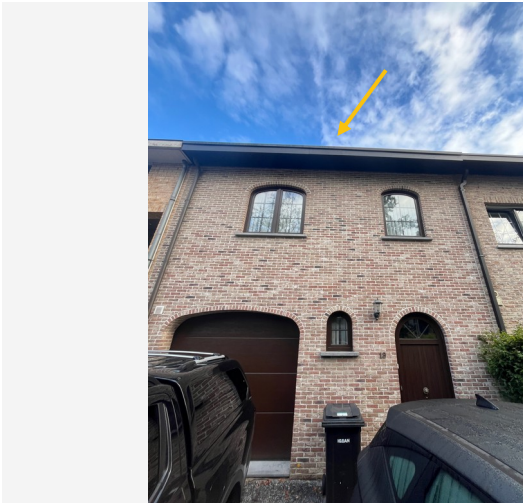
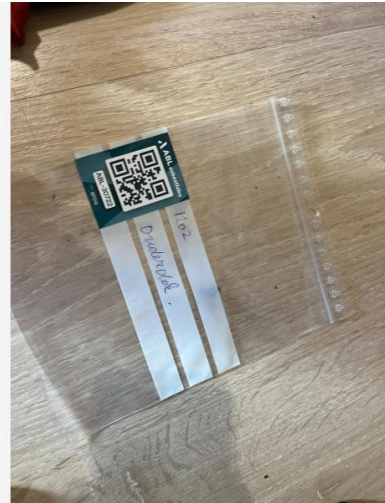
## Fiche 6: Onderdak cementplaat

Geen asbest

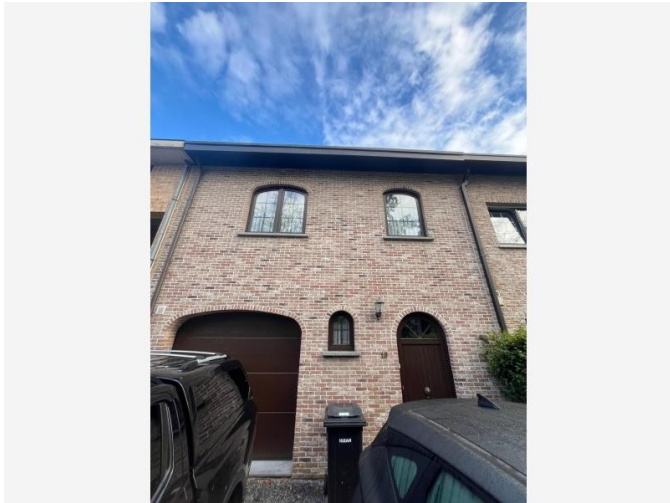
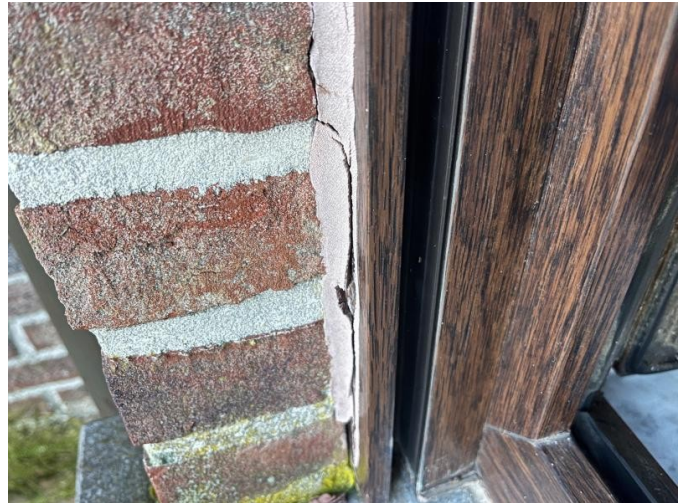
## Fiche 7: Mastiek/kit tussen muur en profiel buiten

Geen asbest

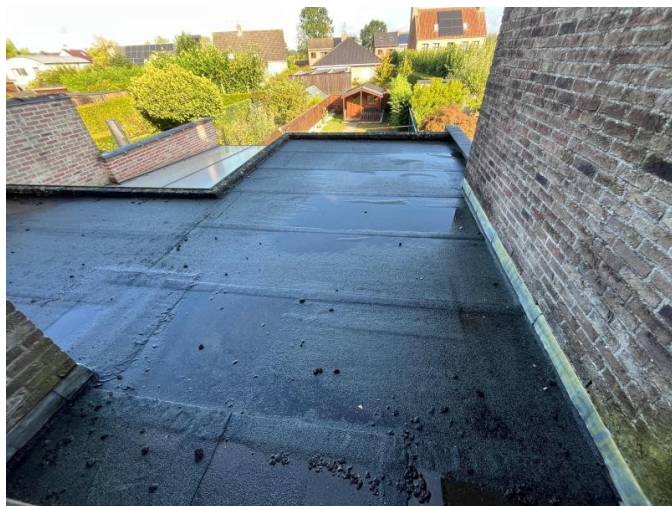
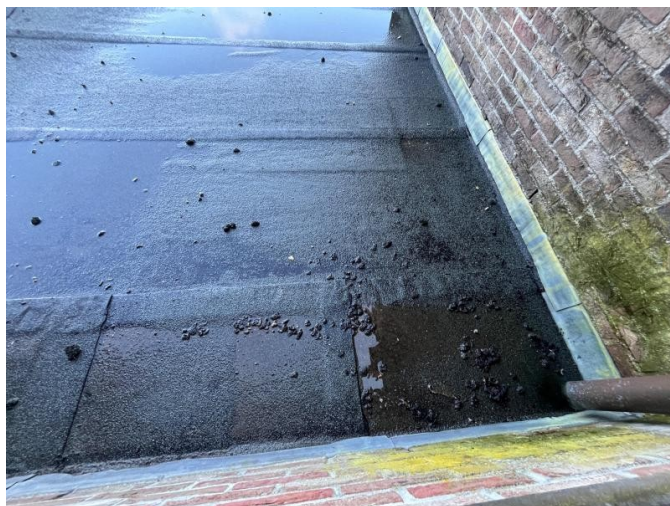
## Fiche 8: Dakbedekking hoofdbouw- Roofing

Geen asbest

| Opmerking | <p>Er werd enkel een puntstaal genomen van de bovenste laag. Mogelijks zijn er onderliggende asbestverdachte lagen aanwezig die niet waarneembaar waren tijdens de inspectie. Wanneer bij renovatie- of sloopwerken blijkt dat er nog onderliggende lagen aanwezig zijn dient er hiervan een staal te worden genomen welke door een erkend laboratorium moet worden geanalyseerd.</p> <p>De hoeveelheid betreft een schatting.</p> |

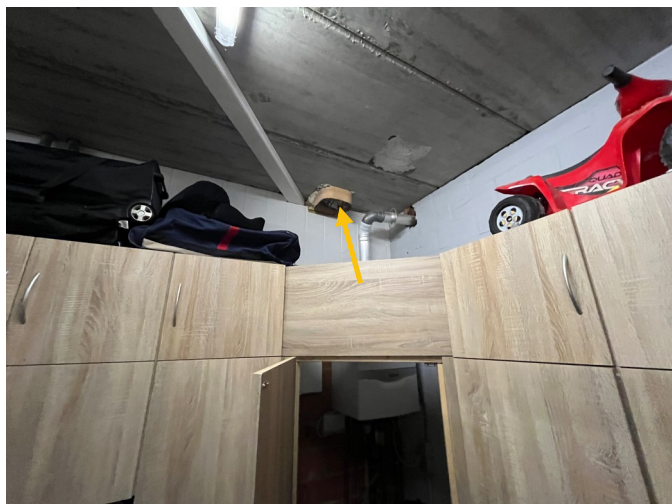
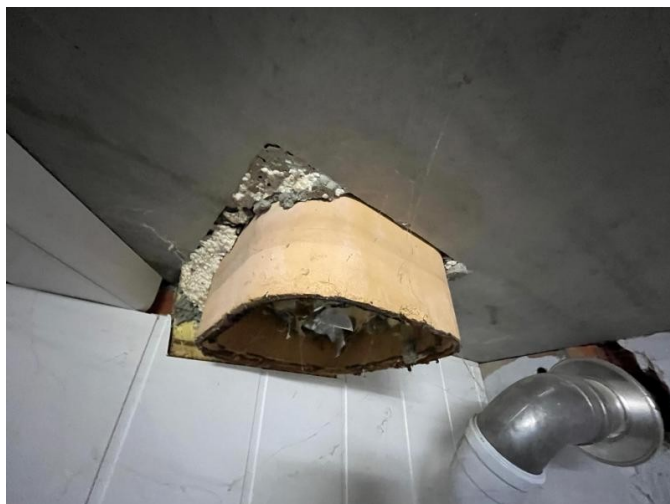
## Fiche 9: Cementkoker

Geen asbest

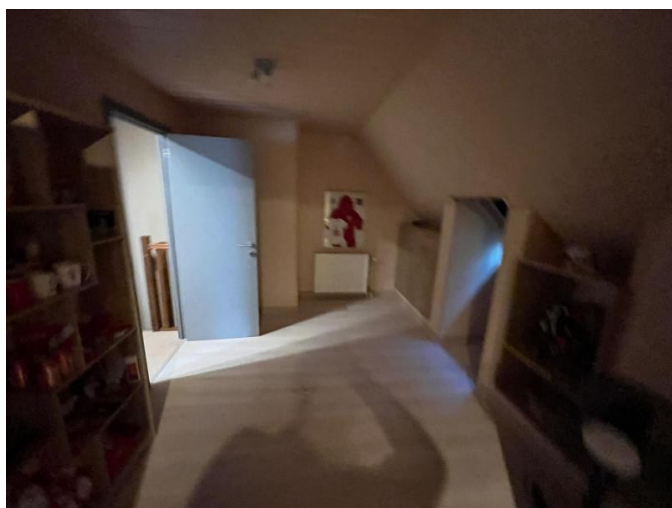
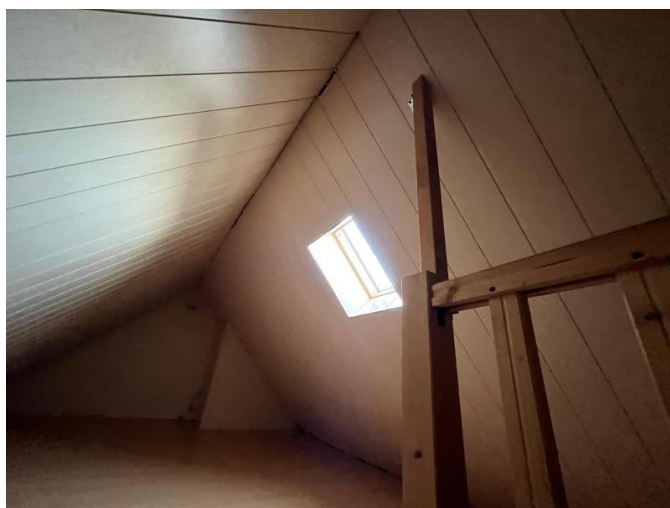
### Fiche 10: Plafondafwerking in gipskarton/hout/pvc

| Beschrijving | Notitie | Terug te vinden op plannen |
|---|---|---|
| Fiche 10: Plafondafwerking in gipskarton/hout/pvc | Het plafond bestaat uit niet-asbestverdachte gipskartonplaten/hout-/pvc platen . Zonder destructie is het niet mogelijk om na te gaan of er asbestverdachte materialen aanwezig zijn achter de gipskartonplaten/hout-/pvc platen. | Plan 1.3: Zolder<br>Plan 1.5: Verdieping +2<br>Plan 1.7: Verdieping +1<br>Plan 1.9: Gelijkvloers |

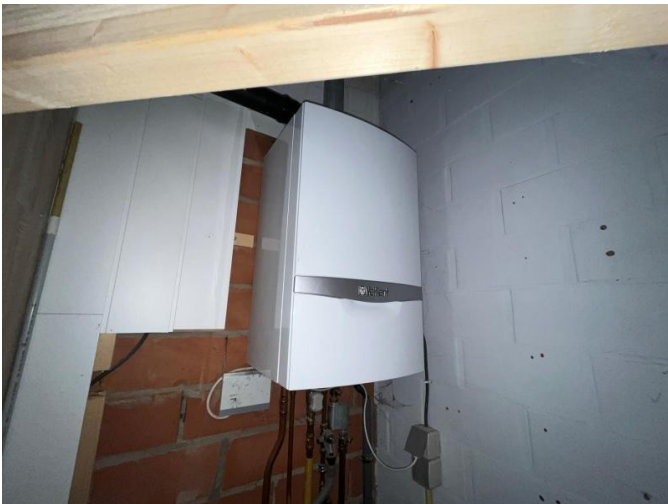
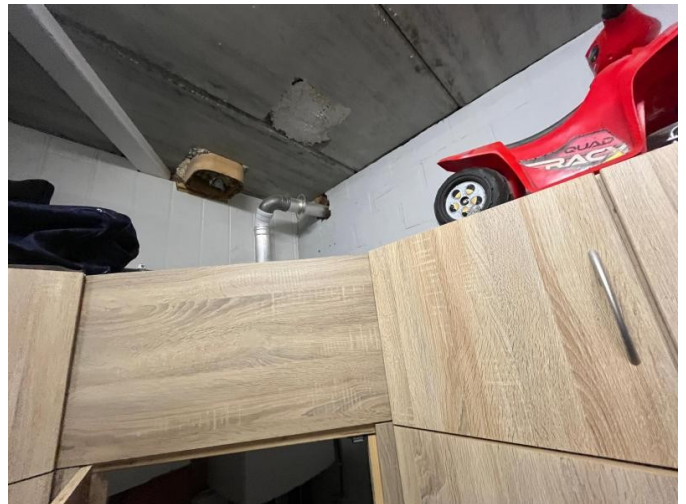
## Fiche 12: Rookgaskanalen cv. Ketel- niet verdacht

| Beschrijving | Notitie | Terug te vinden op plannen |
|---|---|---|
| Fiche 12: Rookgaskanalen cv. Ketel- niet verdacht | De materialen van rookgaskanalen zijn niet asbest verdacht. | Plan 1.10: Gelijkvloers |

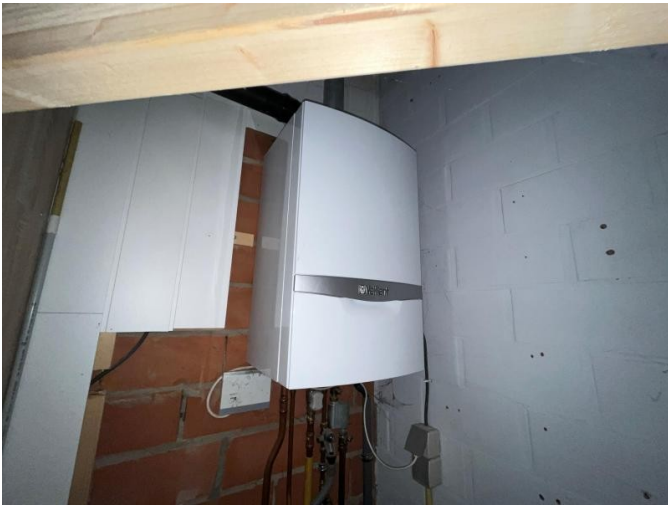
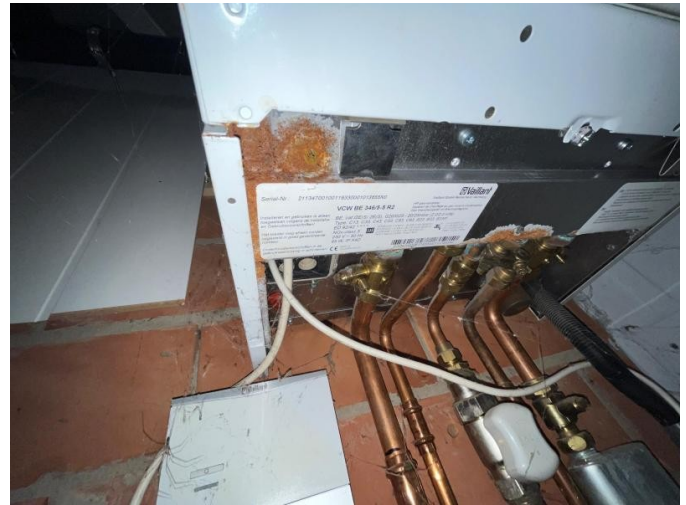
## Fiche 13: Materialen aan de stookketel(dichtingen, isol mat,...) niet verdacht

| Beschrijving | Notitie | Terug te vinden op plannen |
|---|---|---|
| Fiche 13: Materialen aan de stookketel(dichtingen, isol mat,...) niet verdacht | De materialen aan de stookketel (dichtingen, isolerend materiaal,...) zijn niet asbest verdacht. | Plan 1.10: Gelijkvloers |

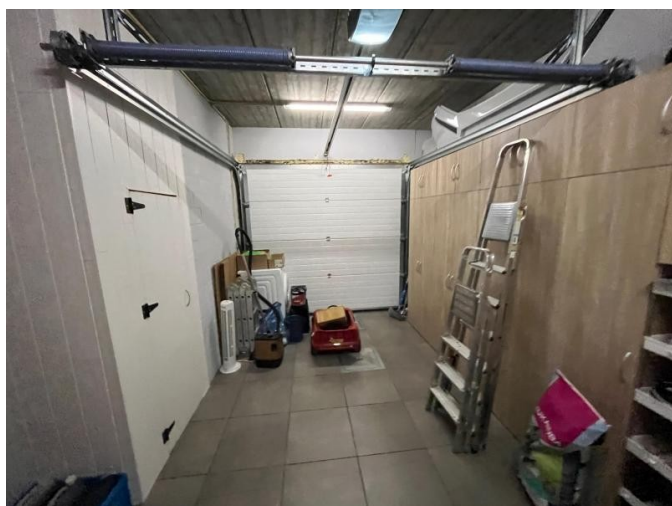
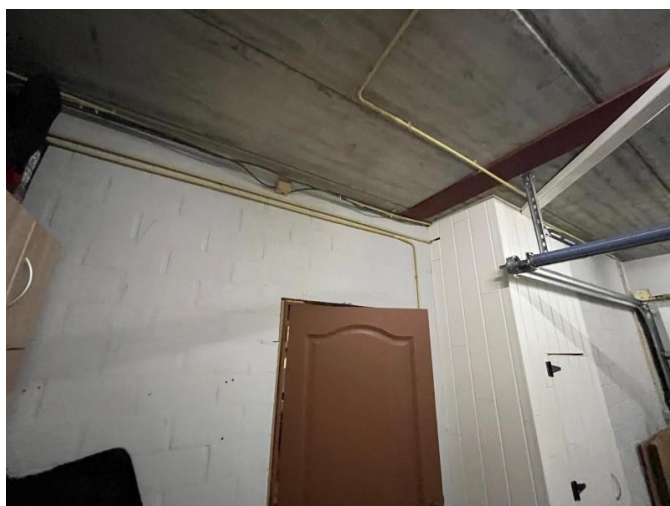
### Fiche 14: Pleisterwerk garage - Niet aanwezig

| Beschrijving | Notitie | Terug te vinden op plannen |
|---|---|---|
| Fiche 14: Pleisterwerk garage - Niet aanwezig | Geen pleisterwerken aanwezig. | Plan 1.10: Gelijkvloers |

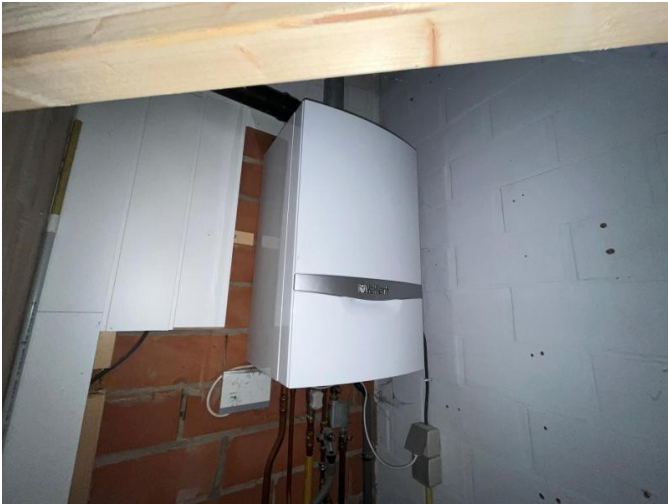
## Fiche 15: Leidingisolatie - niet aanwezig

| Beschrijving | Notitie | Terug te vinden op plannen |
|---|---|---|
| Fiche 15: Leidingisolatie - niet aanwezig | Geen leidingisolatie aanwezig. | - |
