Asbestinventarisatetest

Lindenstraat 18, 2500 Lier

Attestnummer : 20260609-000190.000

Uitgegeven op : 09.06.2026

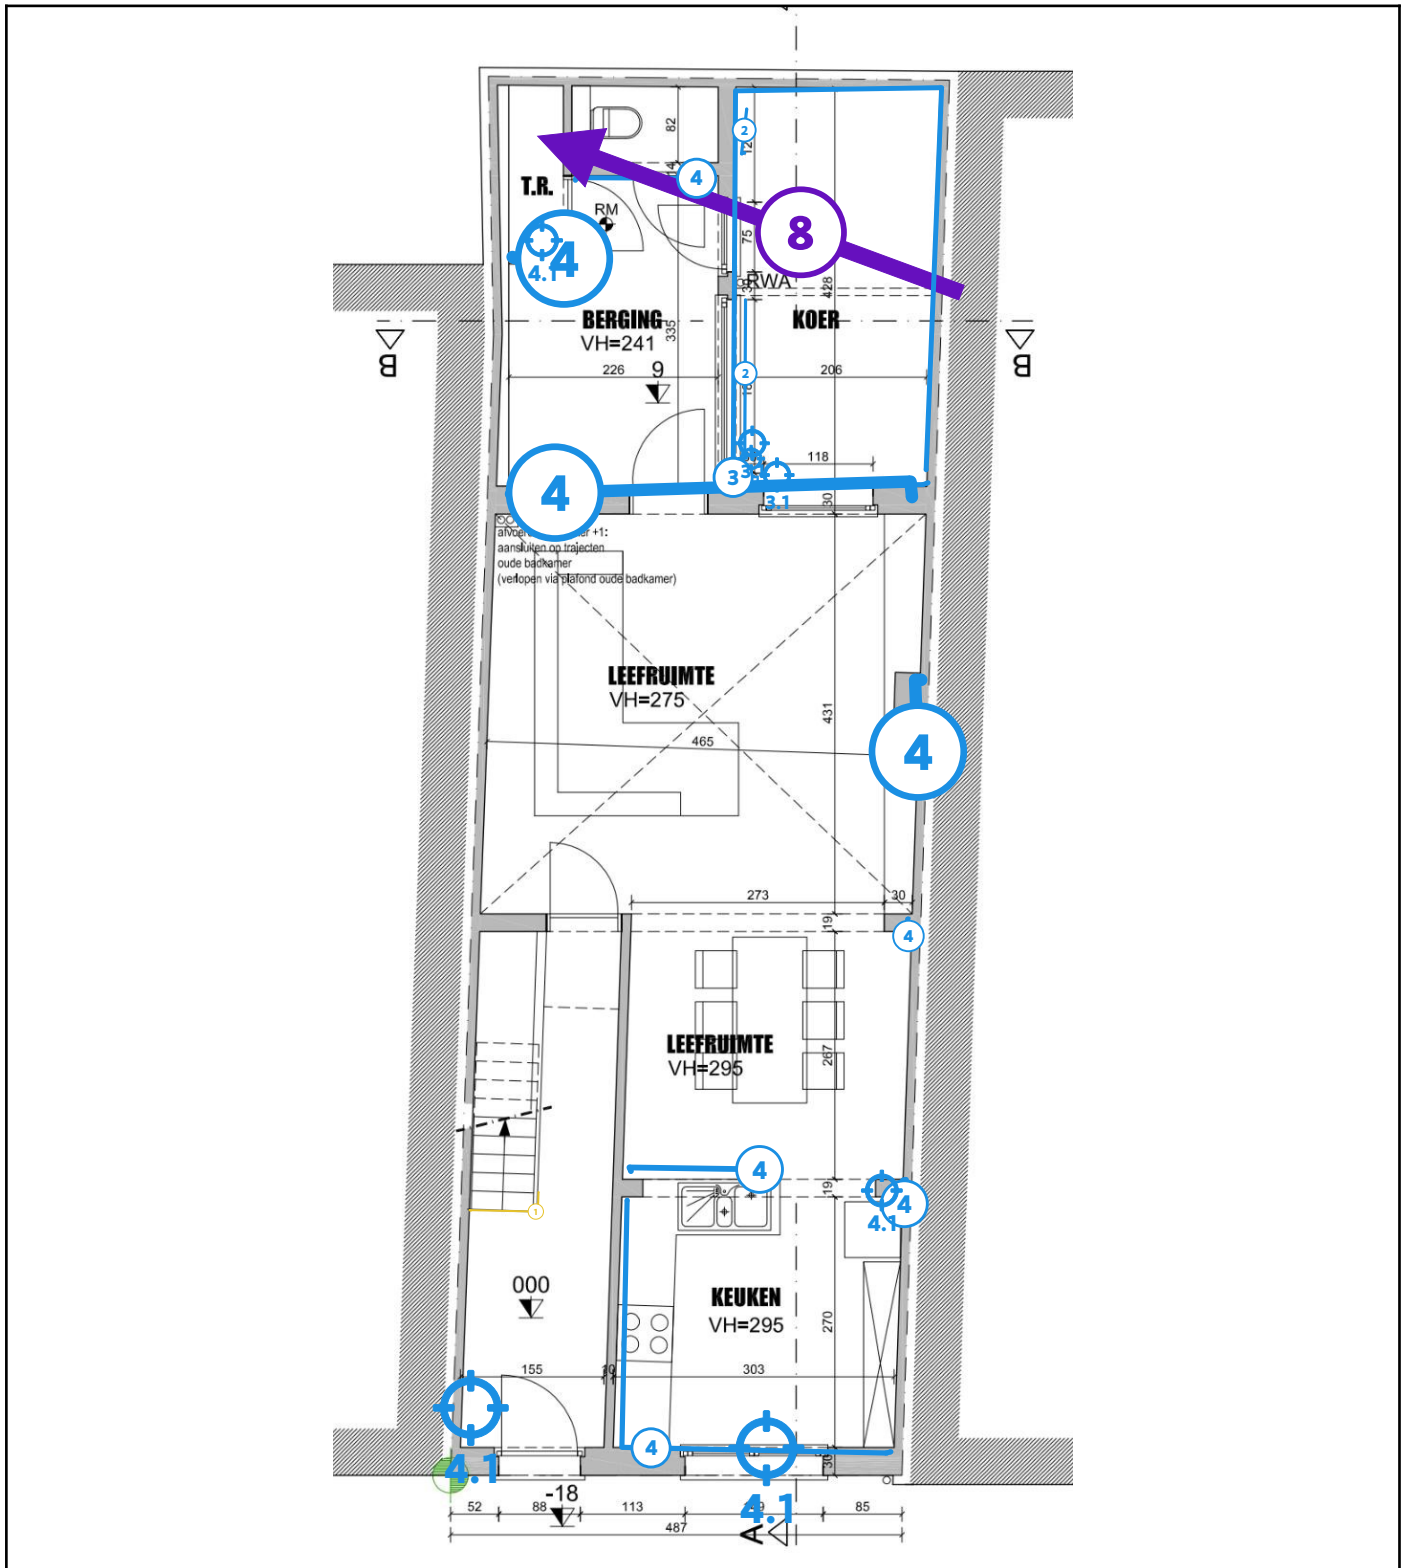
Plan 1.1: Gelijkvloers

1. Plint (type Massal)	Asbestmateriaal	Zorgvuldig beheren
2. Tegel vensterbank	Geen asbest	-
2.1 Code: M03 vensterbank	Puntmonster	-
3. Smeerlaag in cement (buiten)	Geen asbest	-
3.1 Code: M02 cementering tuin	Mengmonster	-
4. Pleisterwerk wanden	Geen asbest	-
4.1 Code: M01 pleister wand	Mengmonster	-
8. CV-brander (niet verdacht)	Overige ruimte of materiaal	-

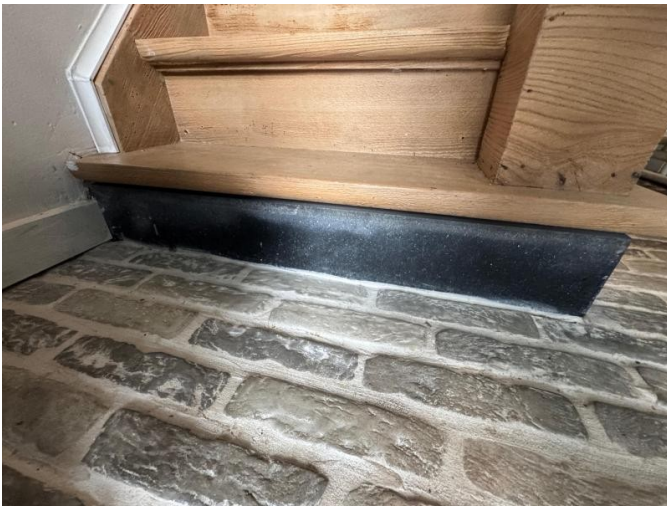
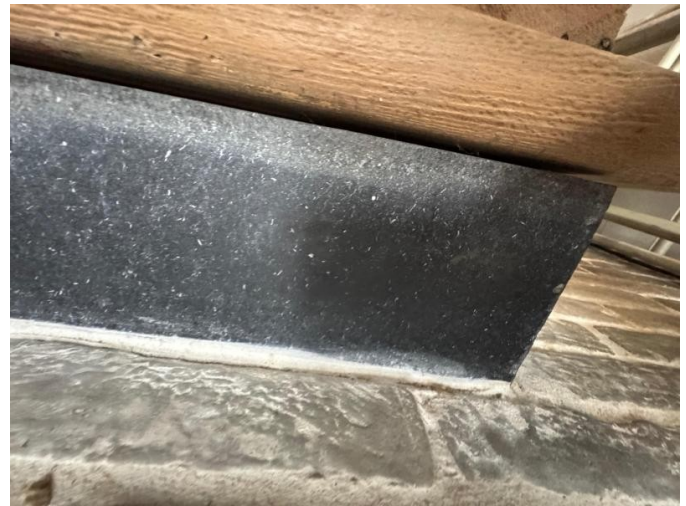
Het asbestmateriaal valt onder de mijlpaal van 2040.

Eindbeoordeling materiaalrisico	Laag materiaalrisico en/of verlaagde kans op vezelvrijgave
---------------------------------	--

Gebondenheid	Categorie 1: hechtgebonden in oorsprong
Asbestsoort (vezeltype)	Alleen chrysotiel aanwezig
Asbestconcentratie	Laag (< 50%)
Afschermingsgraad van het gehele materiaal	Geheel of deels vrij aan de binnenlucht, maar geen contact met binnenluchtstromen
Toestand van het materiaal	Licht beschadigd, licht verweerd. Intacte calciumsilicaatplaat of materiaal met categorie 3-gebondenheid

Beschrijving	Plint (type Massal)
Omgeving	Binnen
Primaire drager	Binnenwand
Asbestmateriaal	Plaat, paneel, tablet - Type Massal
Bindmiddel van asbestmateriaal	Cement
Gebondenheid op basis van bindmiddel	Hecht
Hoeveelheid (oppervlakte - dikte - aantal)	<ul style="list-style-type: none">• 0,30 m² - 2,00 cm - 1 stuk
Totaal volume	0,006 m ³
Eenvoudig bereikbaar	Ja
Bevestigingswijze	<ul style="list-style-type: none">• Verlijmd, ingegoten, versmeerd
Identificatiemethode	<p>De asbestdeskundige beoordeelt het materiaal als asbestverdacht en dus asbesthoudend, en dit zonder monstername.</p> <p>Motivatie: De monstername brengt andere schade aan dan schade die inherent is aan de monstername.</p>
Destructieve handeling voor identificatie	Nee
Opmerking	De hoeveelheid is een zo nauwkeurig mogelijke opmeting, waar evenwel kleine afwijkingen op mogelijk zijn.

- Zorg voor een veilig beheer. Vermijd het beschadigen van het asbestmateriaal. Controleer de toestand jaarlijks op wijzigingen.

- Eenvoudige handelingen: mag via doe-het-zelf of door werknemer(s) met opleidingsattest eenvoudige handelingen
Deze toepassing mag door een aannemer die over een opleidingsattest eenvoudige handelingen beschikt of door een particulier (doe-het-zelver), verwijderd worden indien er geen verhoogd risico op vrijgave van asbestvezels (max. concentratie 0,01 vezels/cm³ - CODEX Art. VI.3-54) ontstaat en de toepassing voorafgaand wordt gefixeerd/bevochtigd. De individuele elementen moeten zonder machinale werktuigen (boormachine, slijpschijf, hogedrukreiniger, â†) en zonder breken of gooien een voor een losgemaakt worden en dubbel en luchtdicht verpakt afgevoerd worden naar een erkend afvalpunt (recyclagepark). Daar moeten ze voorzichtig in de container voor asbestafval worden gelegd. Op het recyclagepark worden uitsluitend hechtgebonden asbestmaterialen aanvaard. Niet-hechtgebonden asbestmaterialen kunnen enkel bij een erkend asbestverwijderaar of asbestafvalverwerker worden aangeboden.

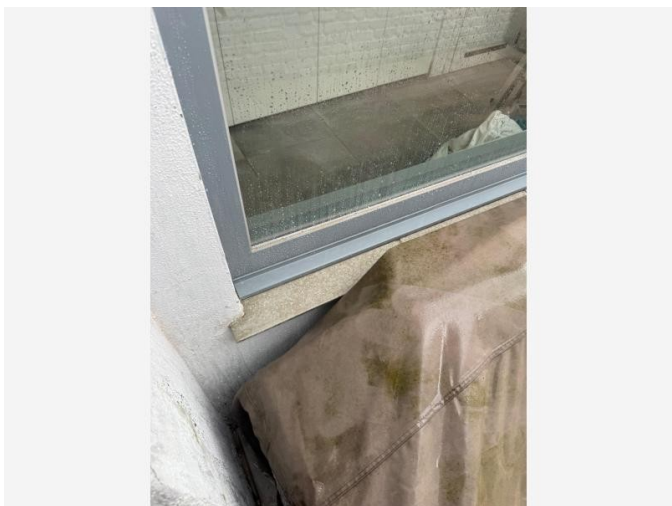
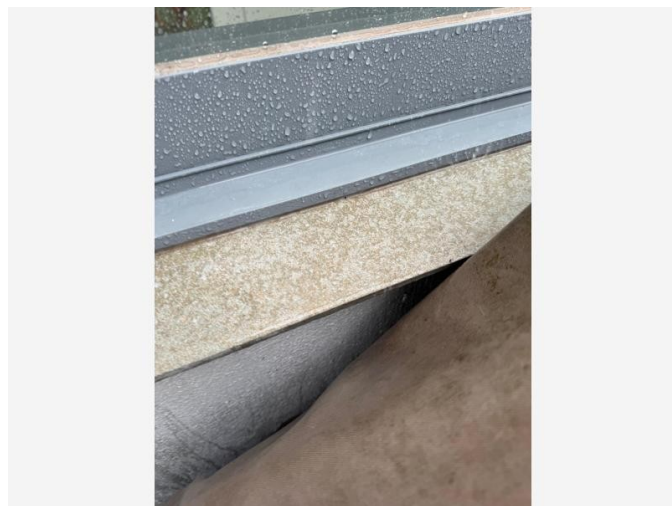
Fiche 2: Tegel vensterbank

Geen asbest

#	Type	Referentie	Resultaat
2.1	Puntmonster	M03 vensterbank	Geen asbest

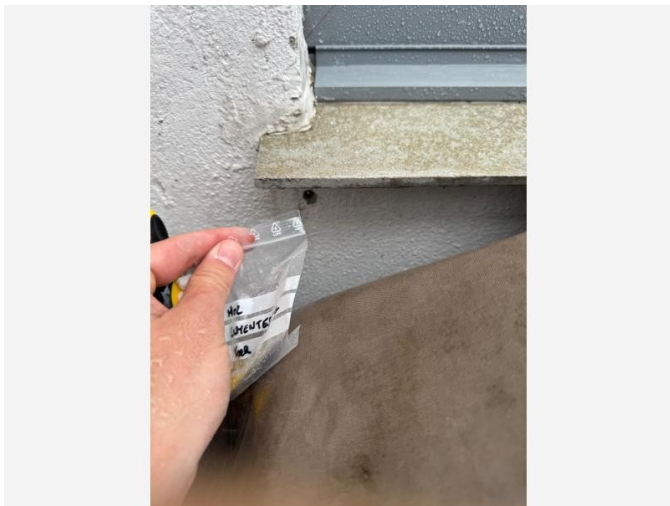
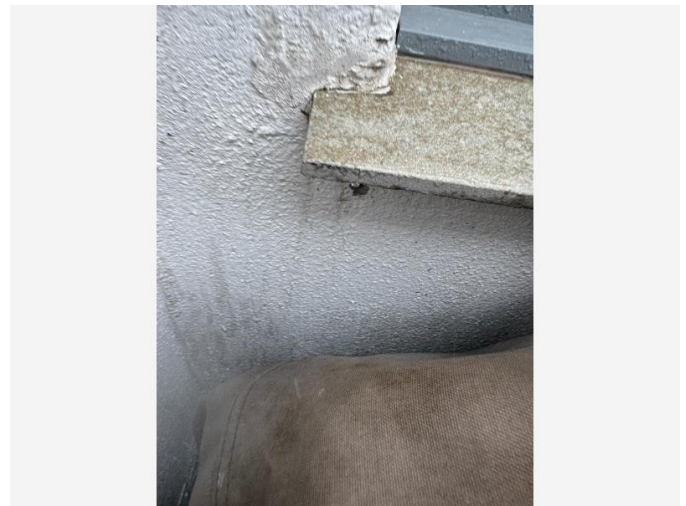
Fiche 3: Smeerlaag in cement (buiten)

Geen asbest

#	Type	Referentie	Resultaat
3.1	Mengmonster	M02 cementering tuin	Geen asbest

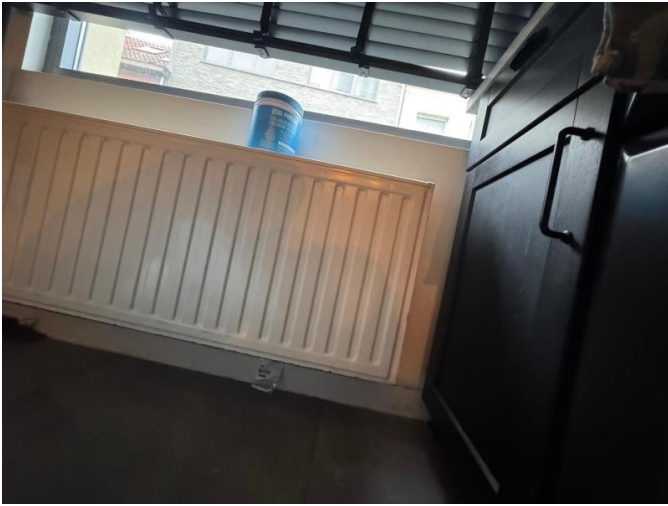
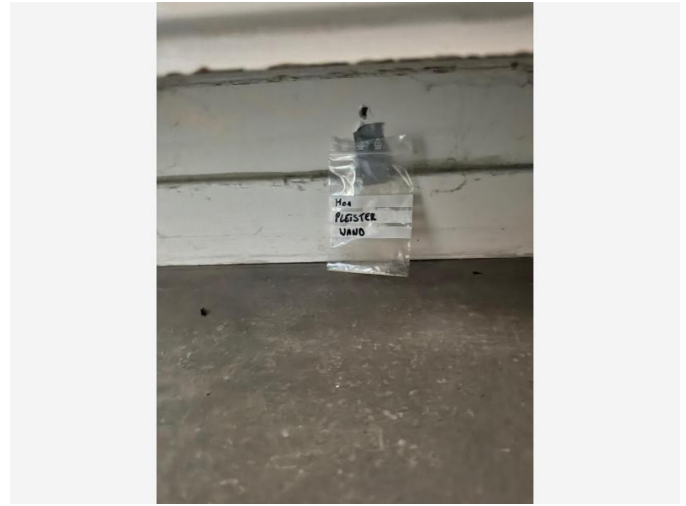
Fiche 4: Pleisterwerk wanden

Geen asbest

#	Type	Referentie	Resultaat
4.1	Mengmonster	M01 pleister wand	Geen asbest
