# Asbestinventarisatetest

Oude Liersebaan 14, 2570 Duffel

Attestnummer : **20260713-000412.000**

## Zone 1: Hoofdgebouw

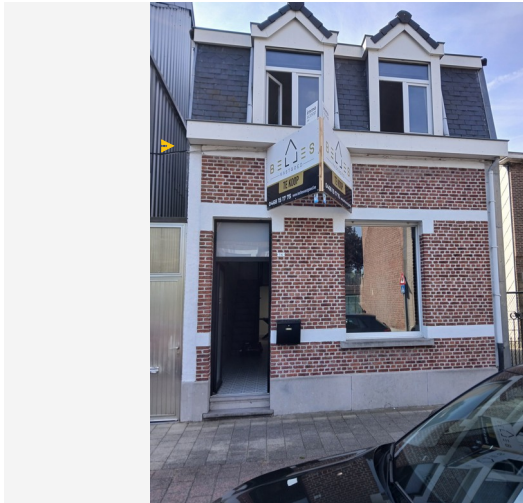
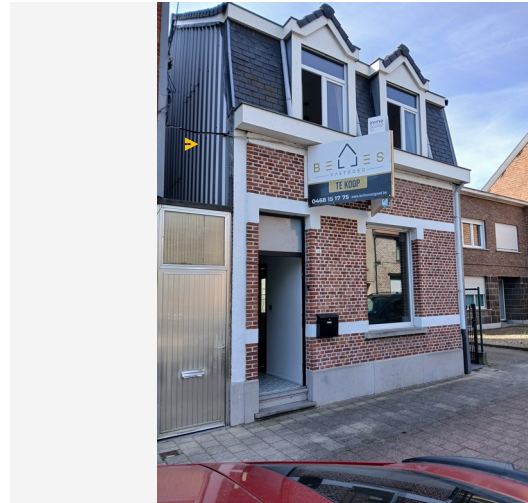
| Basis voor advies | De asbestdeskundige beoordeelt het materiaal als niet-asbestverdacht. |
| Primaire drager | Wand buitenschil |
| (Asbest)materiaal | Dak- en gevelbekleding - Plaat |

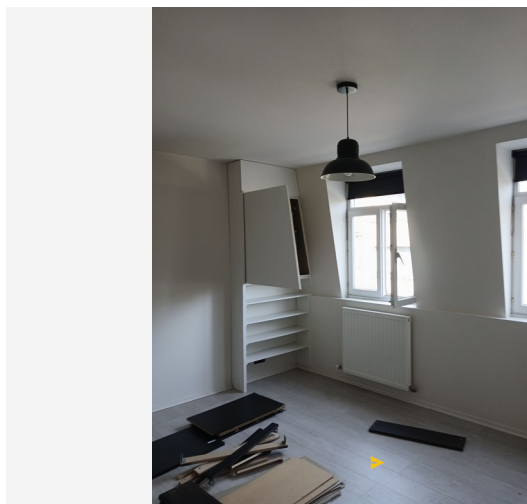
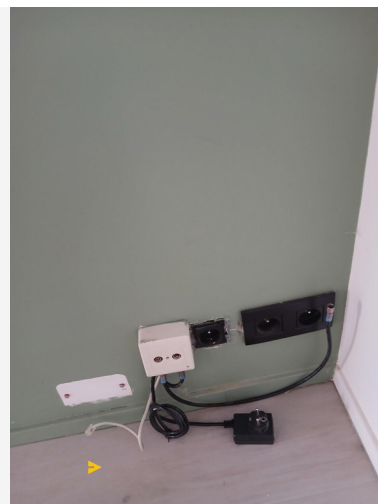
het is niet mogelijk te controleren of er zich onder de laminaat nog andere vloerbedekkingen bevinden.

| Basis voor advies | De asbestdeskundige beoordeelt het materiaal als niet-asbestverdacht. |
| (Asbest)materiaal | Prefab - afwerking - Tegel |

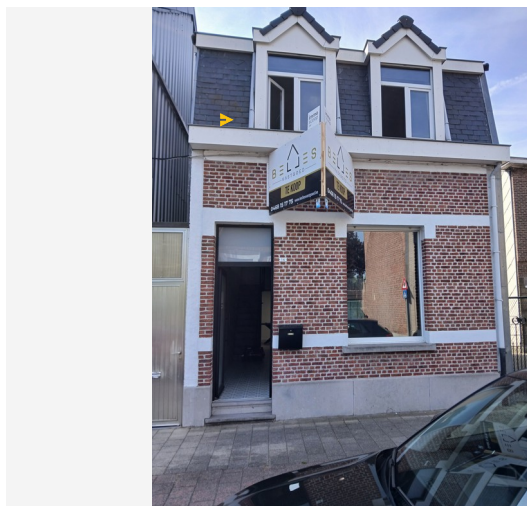
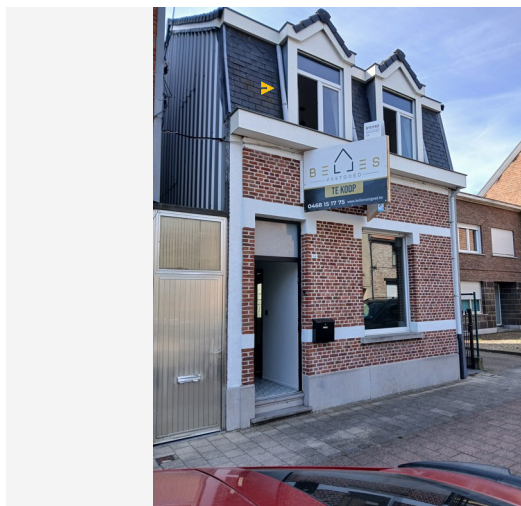
| Basis voor advies | De asbestdeskundige beoordeelt het materiaal als niet-asbestverdacht. |
| (Asbest)materiaal | Dak- en gevelbekleding - Lei, shingle |

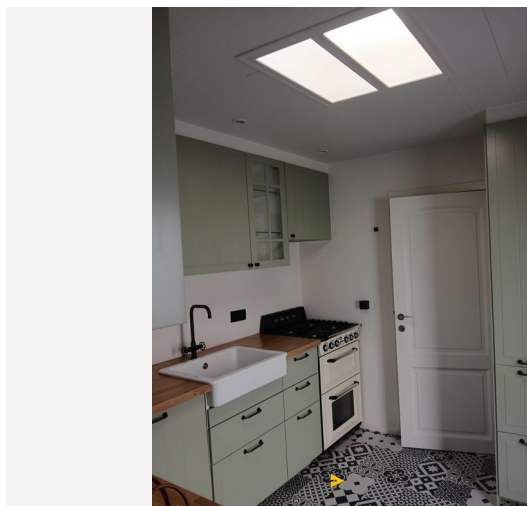
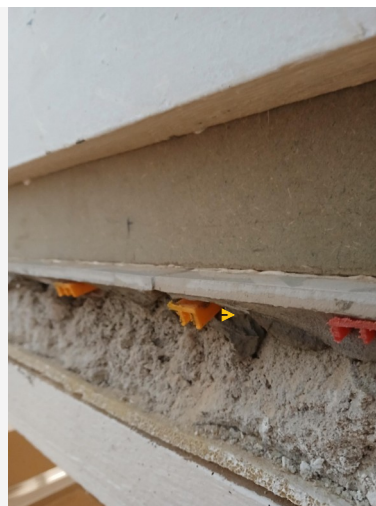
de stenen vloeren zijn opnieuw geplaatst met niet asbestverdachte tegellijm

| Basis voor advies | De asbestdeskundige beoordeelt het materiaal als niet-asbestverdacht. |
| (Asbest)materiaal | Prefab - afwerking - Tegel |

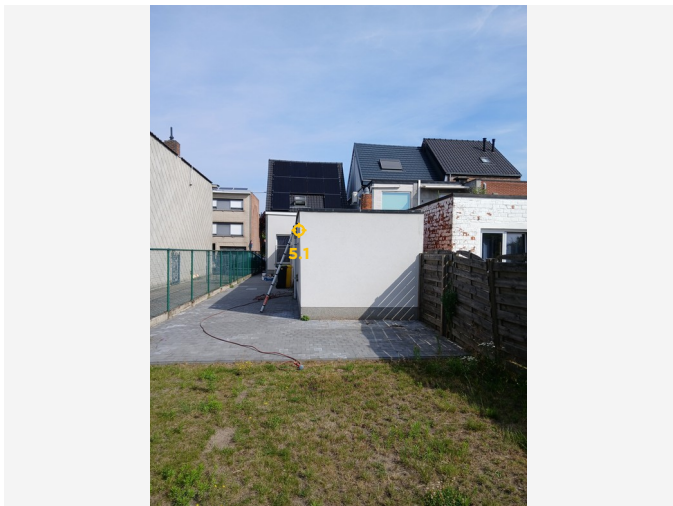
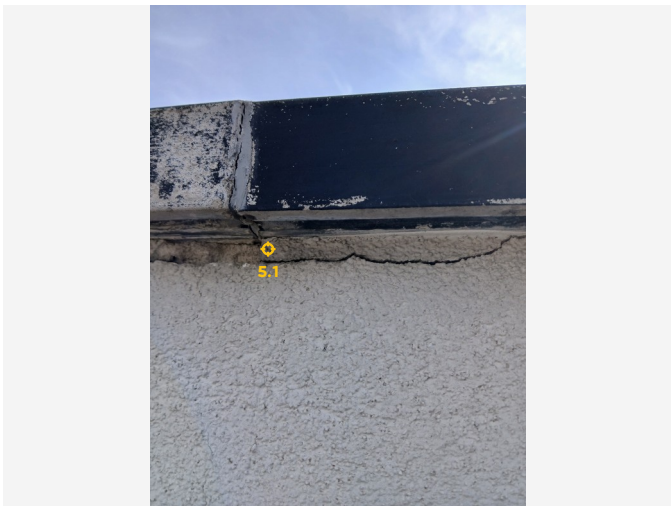
# Fiche 5: crepie

Geen asbest

| # | Type | Referentie | Resultaat |
|---|---|---|---|
| 5.1 | Mengmonster | 004 | Geen asbest |

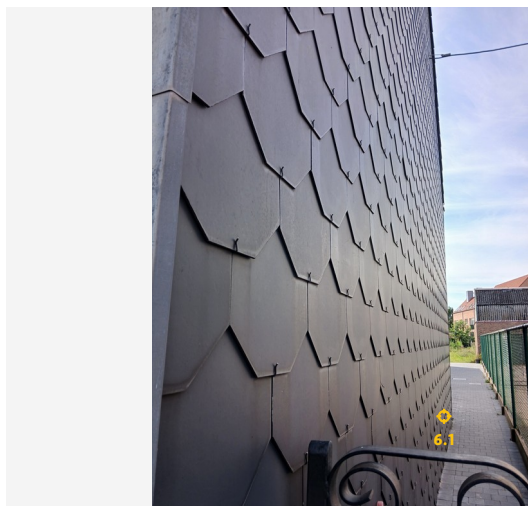
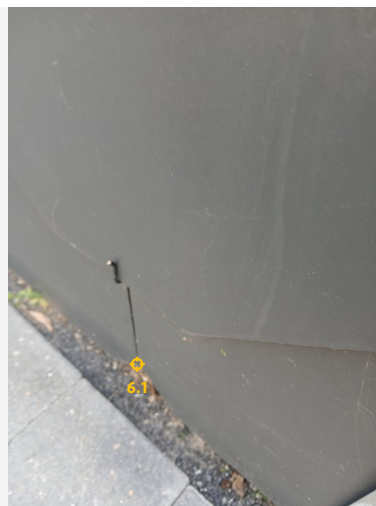
## Fiche 6: muurleien

Geen asbest

| # | Type | Referentie | Resultaat |
|---|---|---|---|
| 6.1 | Puntmonster | 003 | Geen asbest |

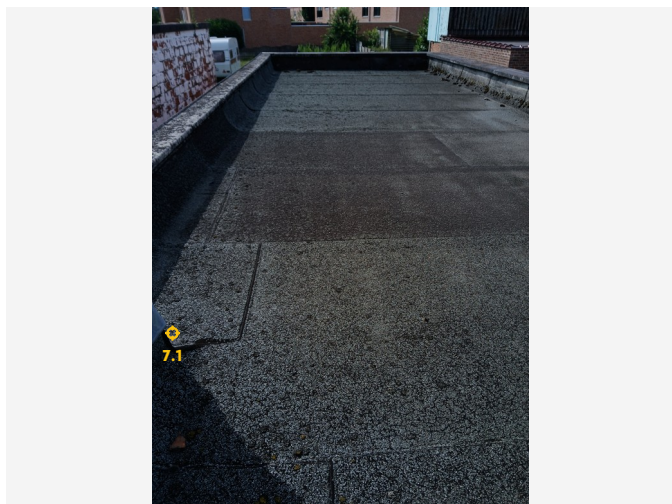
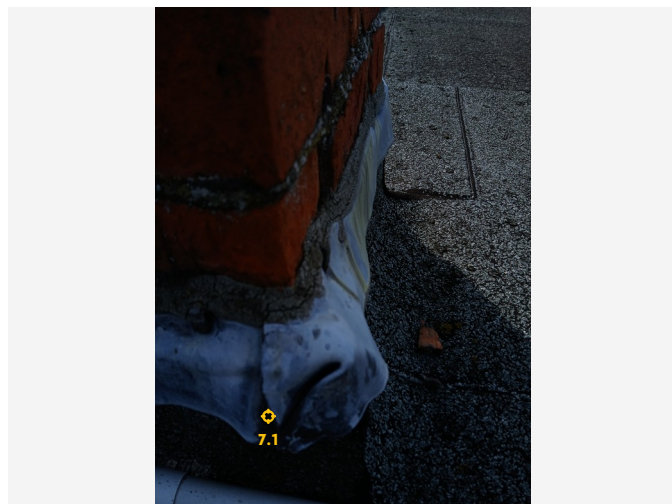
## Fiche 7: roofing

Geen asbest

| # | Type | Referentie | Resultaat |
|---|---|---|---|
| 7.1 | Puntmonster | 001 | Geen asbest |

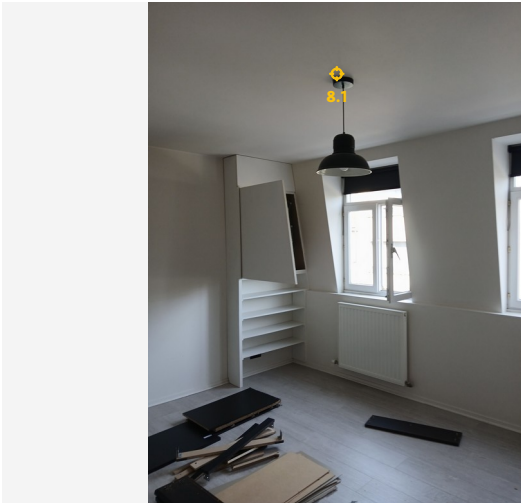
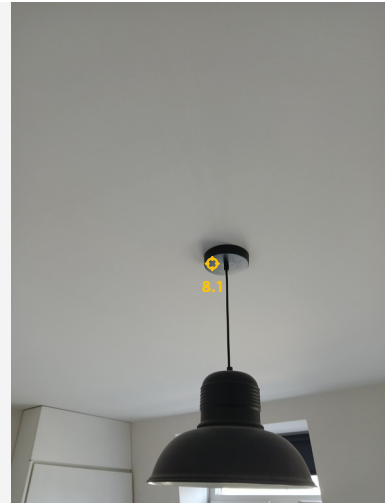
## Fiche 8: pleister plafond

Geen asbest

| # | Type | Referentie | Resultaat |
|---|---|---|---|
| 8.1 | Mengmonster | 006 | Geen asbest |

| Opmerking | plafonds zijn gedeeltelijk bedekt met valse plafonds en niet te controleren op asbestmaterialen. |

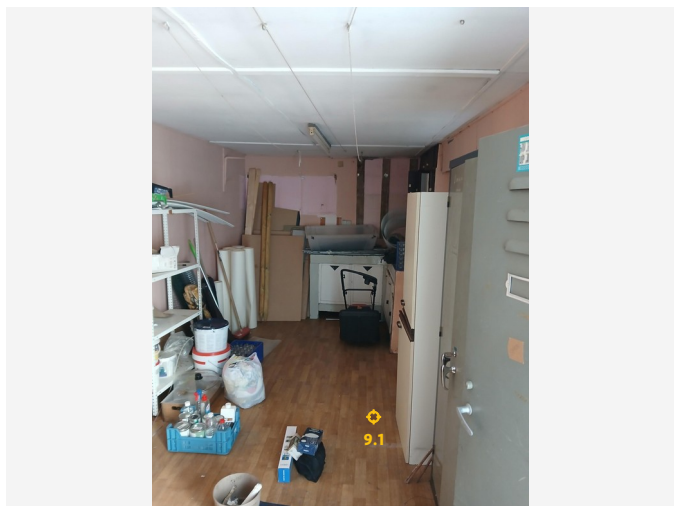
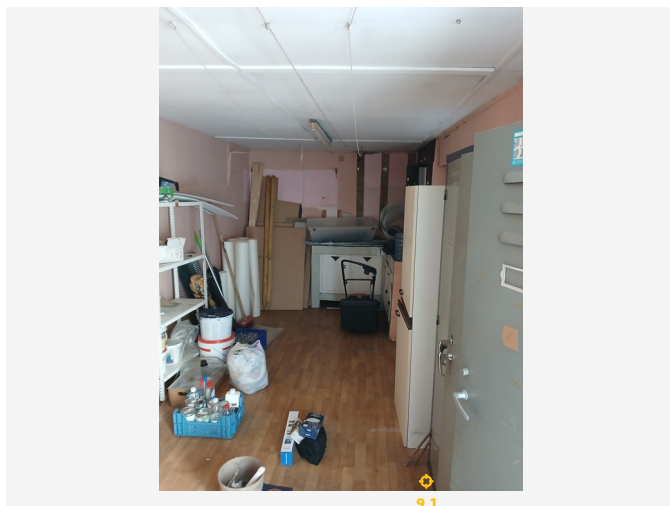
## Fiche 9: vloerzeil

Geen asbest

| # | Type | Referentie | Resultaat |
|---|---|---|---|
| 9.1 | Puntmonster | 002 | Geen asbest |

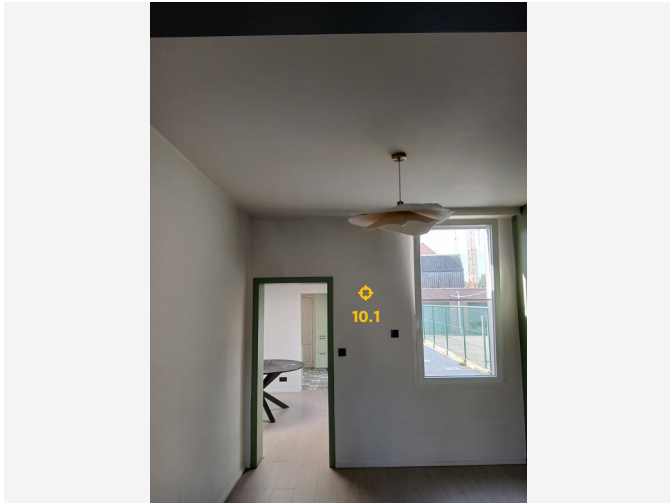
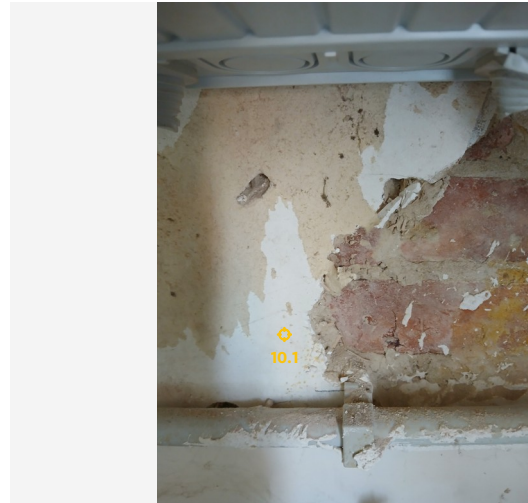
## Fiche 10: muurpleister

Geen asbest

| # | Type | Referentie | Resultaat |
|---|---|---|---|
| 10.1 | Mengmonster | 007 | Geen asbest |

| Opmerking | alle oppervlakken en gewichten zijn een schatting. sommige muren zijn opnieuw bezet. |

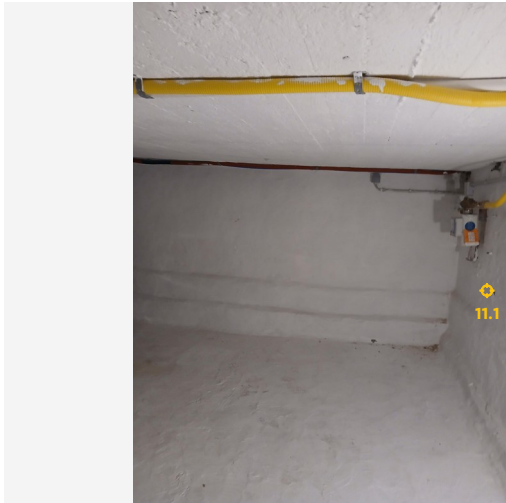
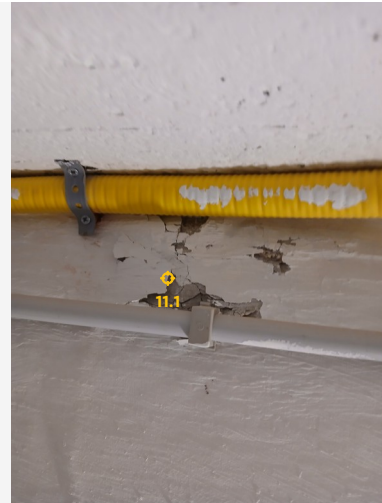
## Fiche 11: cement pleister

Geen asbest

| # | Type | Referentie | Resultaat |
|---|---|---|---|
| 11.1 | Mengmonster | 005 | Geen asbest |

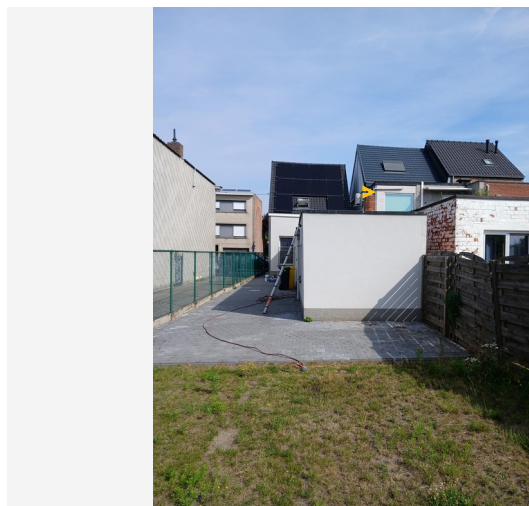
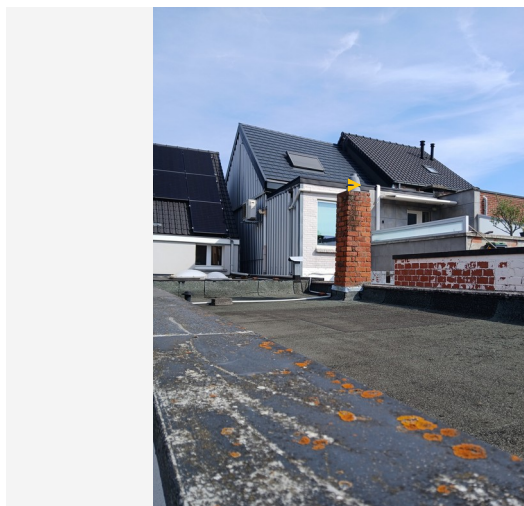
### Fiche 12: rookgaskanaal

| Beschrijving | Notitie | Terug te vinden op plannen |
|---|---|---|
| Fiche 12: rookgaskanaal | er is in de bakstenen schouw een metalen rookgaskanaal geplaatst | Plan 1.5: Hoofdgebouw plandak |

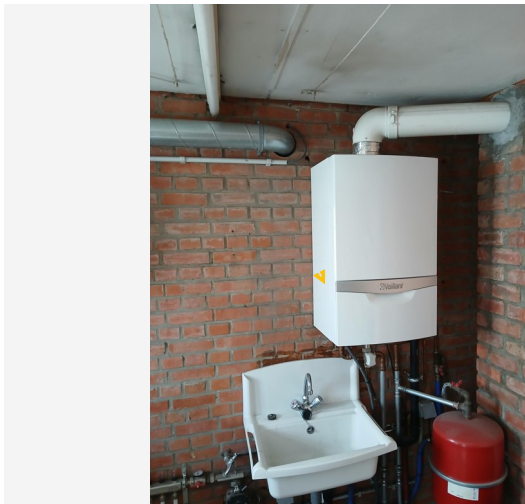
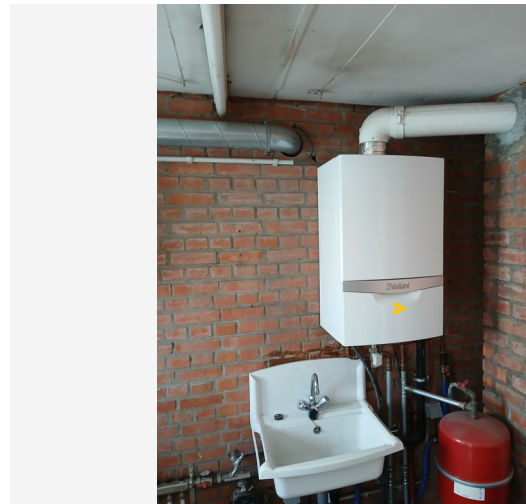
## Fiche 13: stookketel

| Beschrijving | Notitie | Terug te vinden op plannen |
|---|---|---|
| Fiche 13: stookketel | ketel is van een zeer recente datum | Plan 1.2: Hoofdgebouw plangelijkvloers |

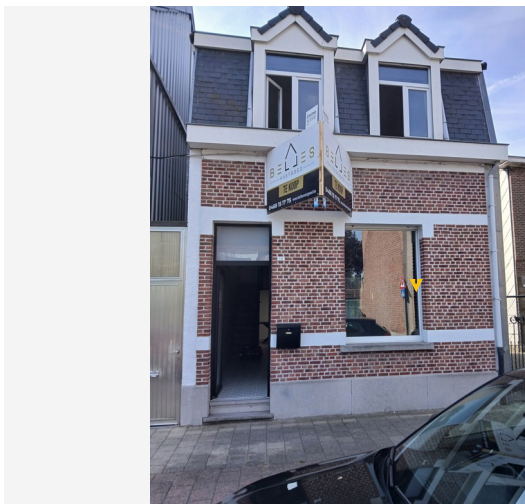
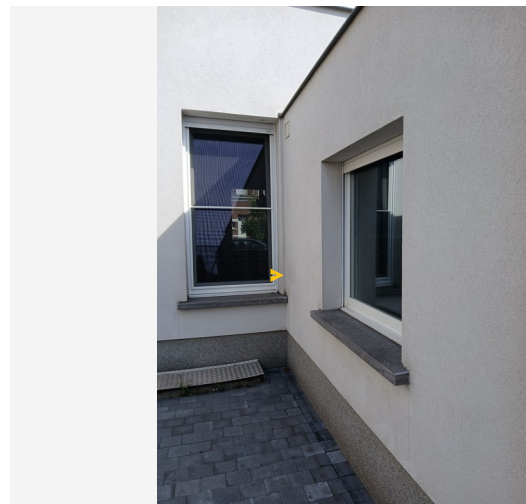
## Fiche 14: kitten

| Beschrijving | Notitie | Terug te vinden op plannen |
|---|---|---|
| Fiche 14: katten | alle katten zijn recent en zacht katten achter de crepie is niet te controleren maar deze ramen zijn ook van een recentere datum , bijgevolg zijn de katten ook niet verdacht. | - |
