# Asbestinventarisatetest

Pater Renaat De Vosstraat 15, 2640 Mortsel

Attestnummer : **20251028-000182.000**

Uitgegeven op : **28.10.2025**

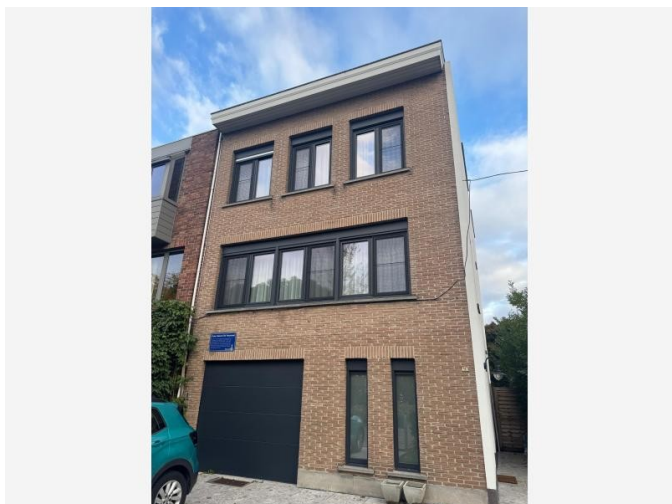
Situeringsfoto

### Permanente beperking

**Reden:** Het te onderzoeken materiaal situeert zich hoger dan 3,50 m te rekenen vanaf een veilige ondergrond

**Uitleg van de asbestdeskundige:** Het onderdak is niet waarneembaar vanwege de hoogte, die meer dan 3,5 meter bedraagt. Er waren tevens geen vensters aanwezig waardoor we uitzicht hadden op de dakbedekking.

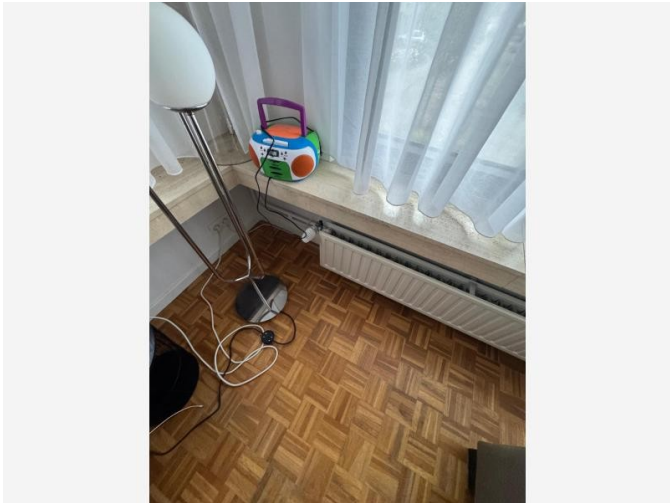
Tijdens de rondgang werden alle vensterbanken en dorpels geïnspecteerd op asbest maar deze bestonden allemaal uit natuursteen.

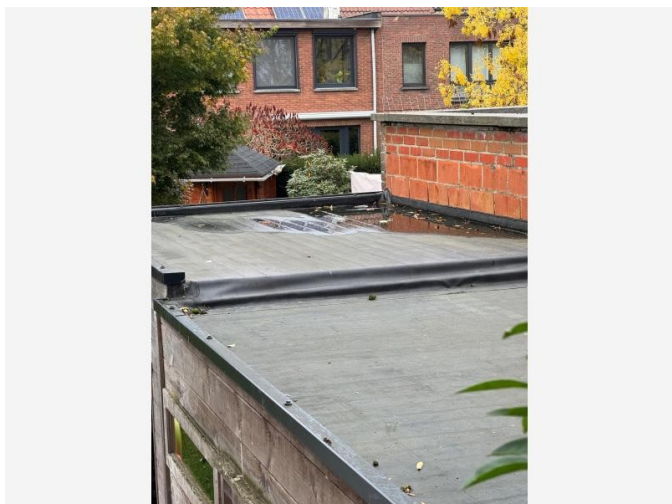
Het plat dak is afgewerkt met EPDM, een materiaal dat niet asbestverdacht is. Er is echter geen zicht op eventuele oudere dakbedekkingen die zich daaronder kunnen bevinden. Het detecteren hiervan valt onder destructief onderzoek, wat niet vereist is voor het opstellen van een attest.

Wees wel attent: indien werkzaamheden aan de onderste lagen of renovaties aan het dak worden uitgevoerd, bestaat de mogelijkheid dat er nog asbestverdachte onderlagen aanwezig zijn, zeker als de constructie werd opgetrokken vóór 2001. Bij renovaties is het altijd aan te raden om een asbestdeskundige in te schakelen voor een destructief onderzoek van de betreffende ruimte of ruimtes.

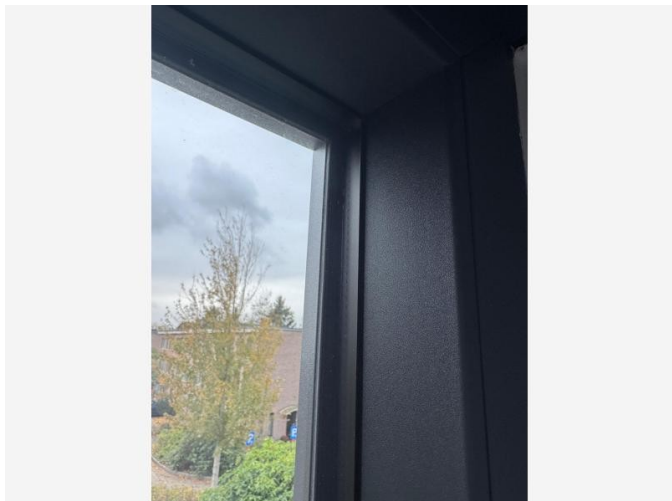
## Fiche 4: Ramen vervangen, geen asbestverdacht mastiek

Tijdens het plaatsbezoek werd vastgesteld dat de ramen in deze woning vervangen werden in 2020, bijgevolg kan hier geen sprake zijn van asbesthoudende mastiek.

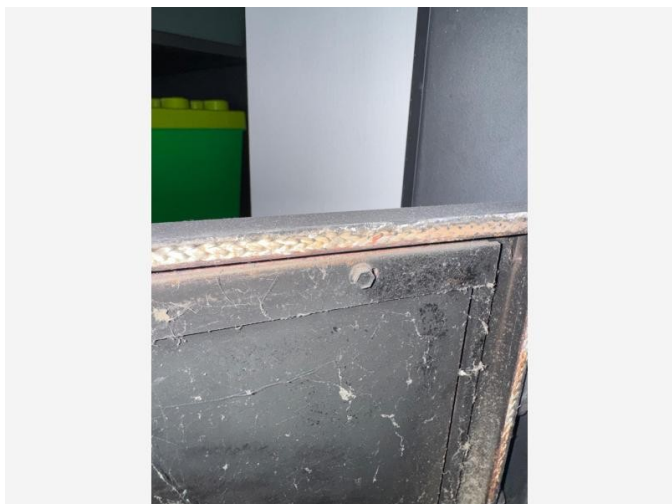
De kachelkoord was een recent model, niet asbestverdacht door het feit dat dit een blinkend koord is.

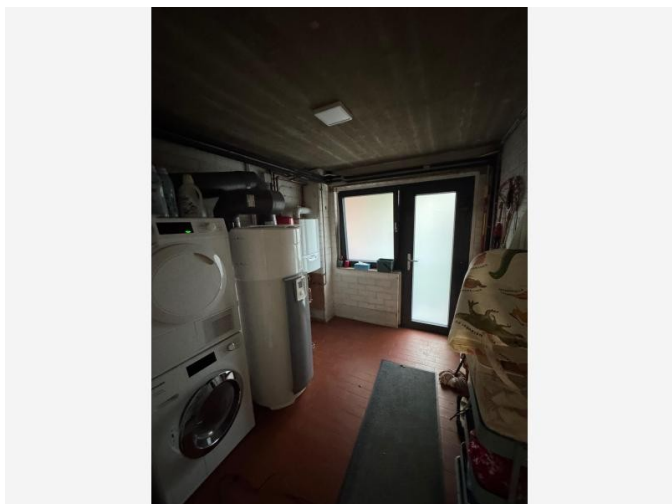
Tijdens dit niet-destructief onderzoek kan het zijn dat sommige asbestmaterialen niet vastgesteld konden worden door het feit dat ze niet zichtbaar waren.

- In en op de oude schoorsteen is er een bestaande kans om asbesttoepassingen terug te vinden.
- Onder nieuwe vloeren (laminaat, parket, tegel, gietvloer, ...) kan het zijn dat er zich oude tegels en/of tegellijm bevinden die asbesthoudend zijn.
- Achter oude tegels in hal, keuken, badkamer, ... is het mogelijk dat er zich nog oude asbestlijmresten bevinden.
- Toepassingen die ingekapseld of weggewerkt zitten achter valse wanden, vloeren, plafond, zijn onmogelijk te vinden zonder een destructief onderzoek uit te voeren.
- ...

Bij afbraak dient er een destructief onderzoek uitgevoerd te worden om al deze materialen te kunnen vaststellen.

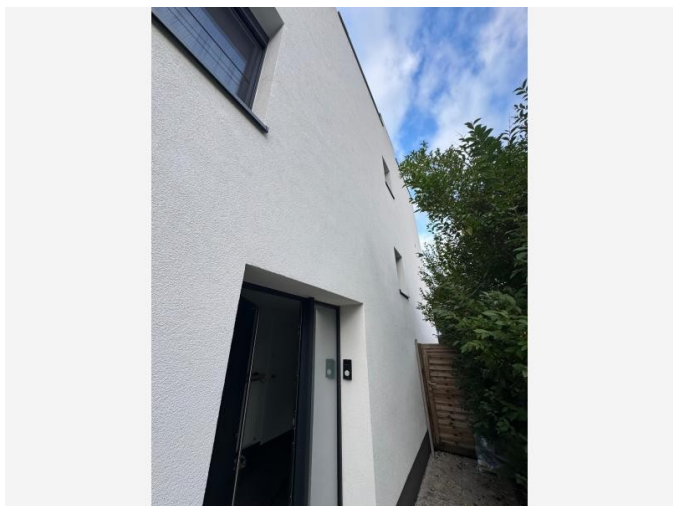
Tijdens de rondgang werd er crepi vastgesteld tegen de rechtergevel, via bewijsdocumenten konden we aantonen dat deze rond 2022 werd aangebracht.

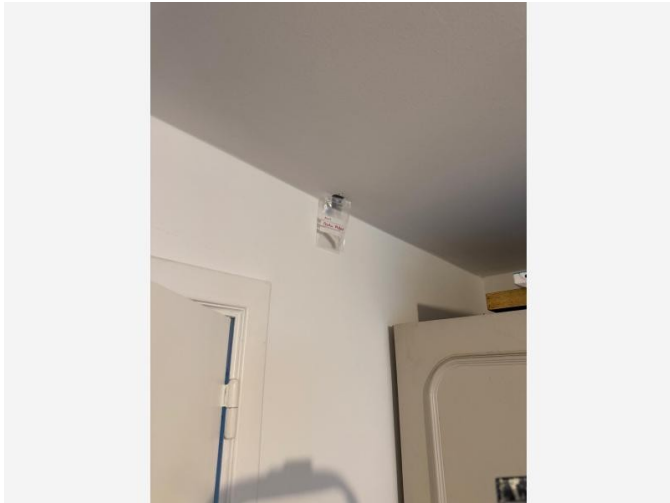
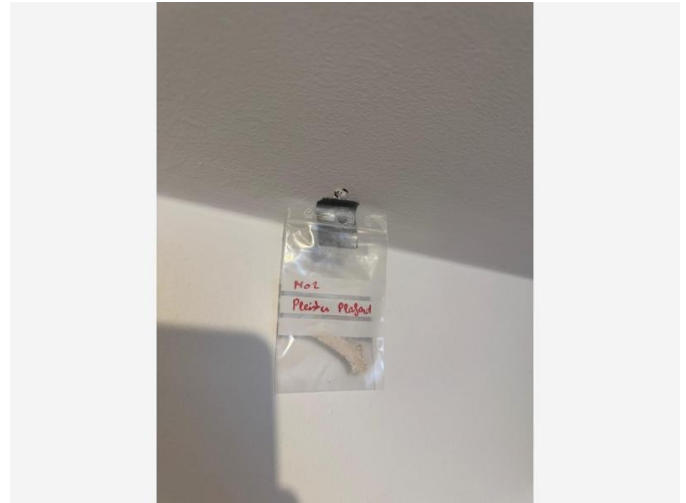
## Fiche 8: Pleisterwerk plafonds

### Conclusie

Geen asbest

| # | Type | Referentie | Resultaat |
|---|---|---|---|
| 8.1 | Mengmonster | M02 Pleister plafond | Geen asbest |

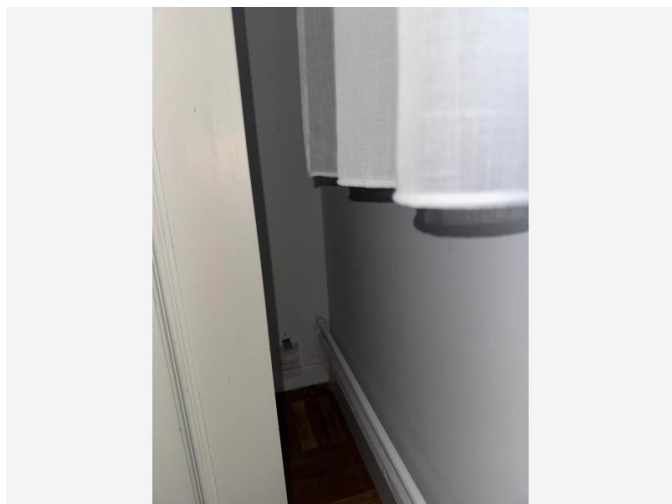
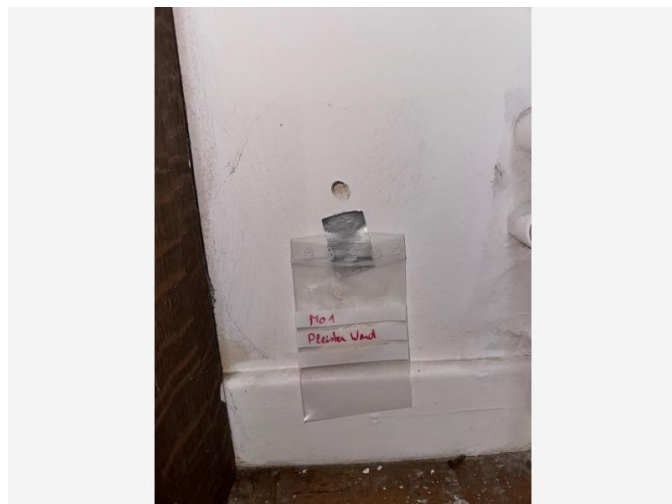
## Fiche 9: Pleisterwerk muren

### Conclusie

Geen asbest

| # | Type | Referentie | Resultaat |
|---|---|---|---|
| 9.1 | Mengmonster | M01 Pleister wand | Geen asbest |
