# Asbestinventarisatetest

Antwerpsestraat 68/2, 2640 Mortsel

Attestnummer : **20250428-000244.000**

Uitgegeven op : **28.04.2025**

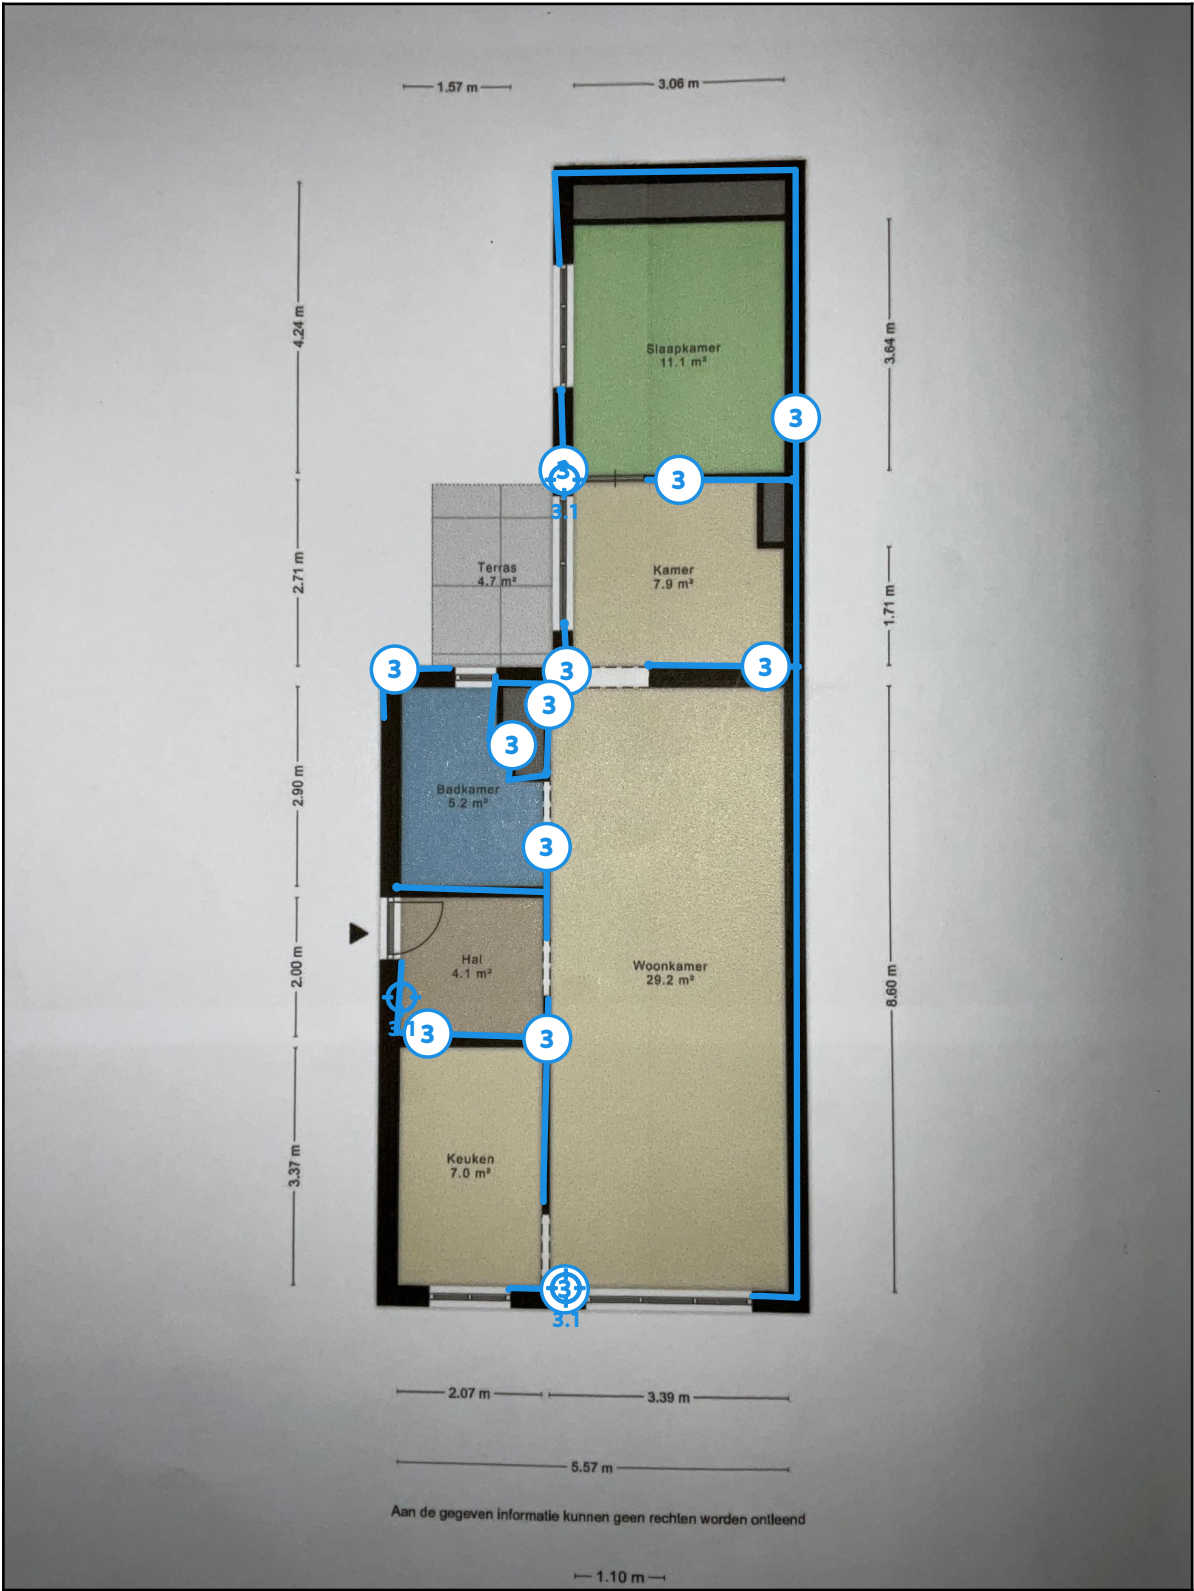
# Plan 1.1: Appartement, busnummer 2

| 3. Pleisterwerk wanden | Geen asbest | - |

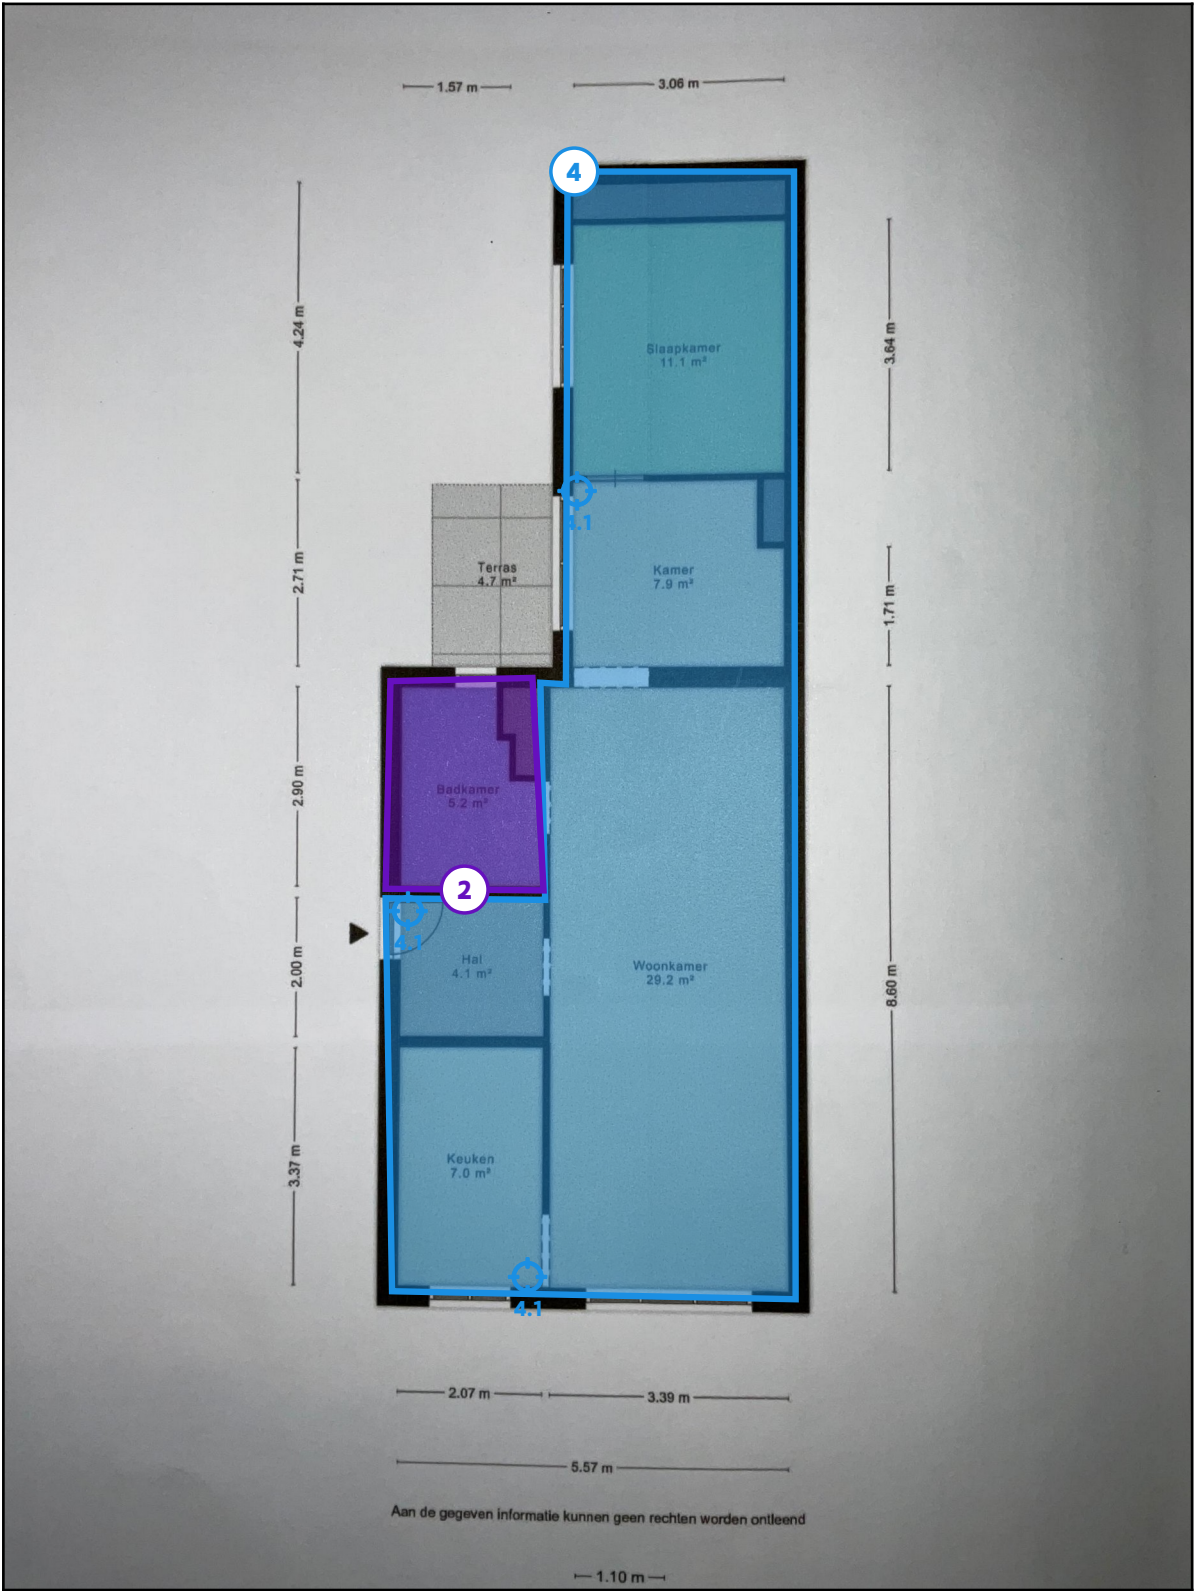
# Plan 1.2: Appartement, busnummer 2

| 2. Plafonds bestaande uit voorzetpanelen | Advies | - |
| 4. Pleisterwerk plafonds | Geen asbest | - |

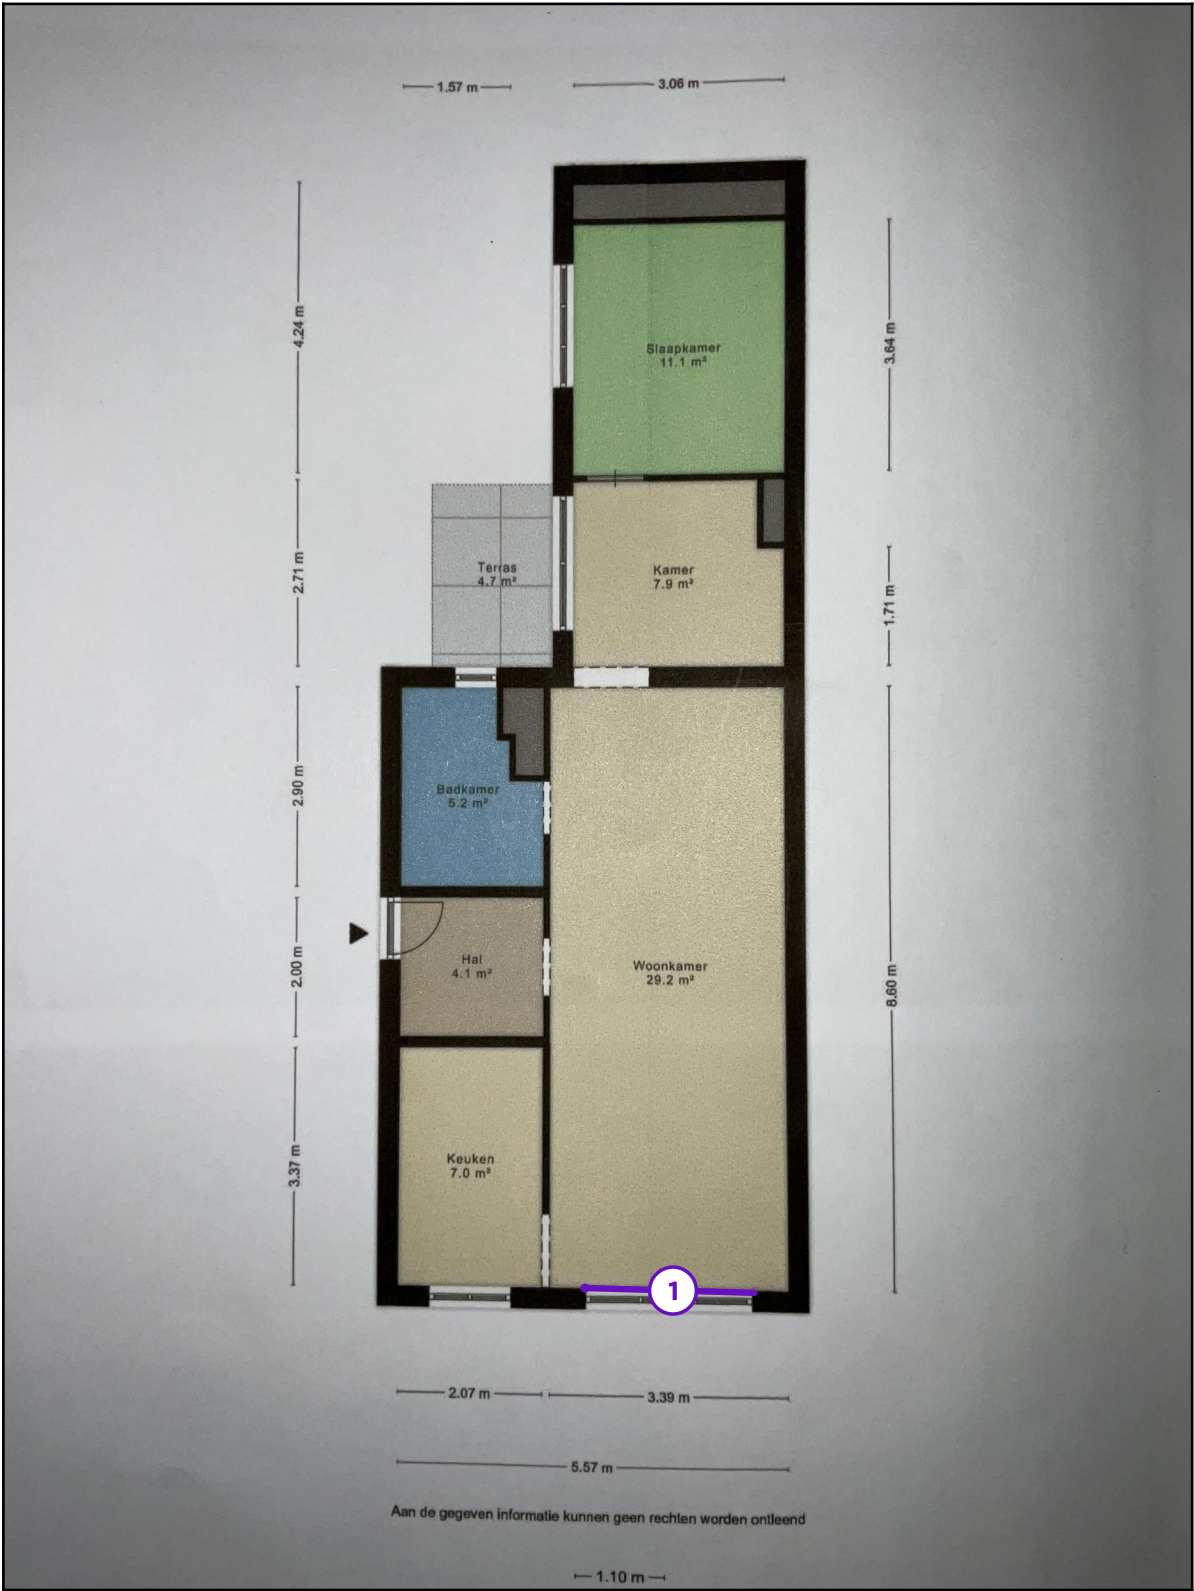
# Plan 1.3: Appartement, busnummer 2

| 1. Vensterbanken | Advies | - |

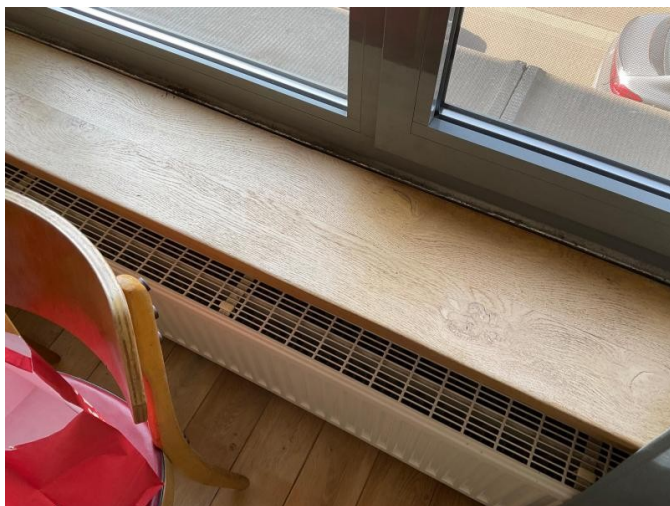
| Fiche 1: Vensterbanken..... | 14 |

De vensterbanken zijn van hout.

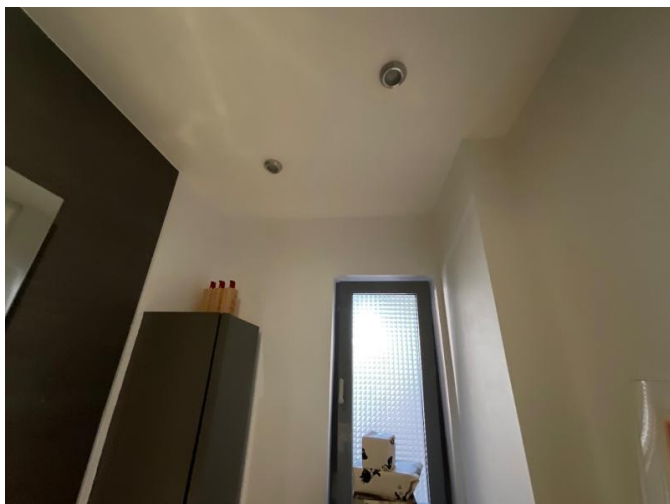
| Fiche 2: Plafonds bestaande uit voorzetpanelen..... | 15 |

De plafonds werden afgewerkt met niet-asbestverdachte voorzetpanelen die inspectie van de bedekte structuur (opbouw, pleisterwerk) verhinderen.

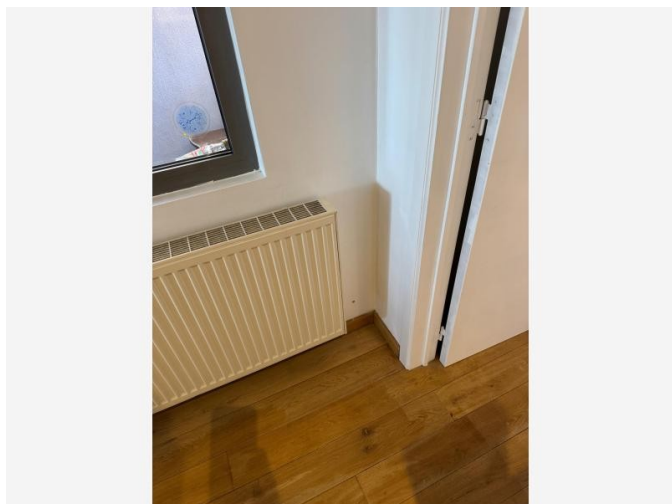
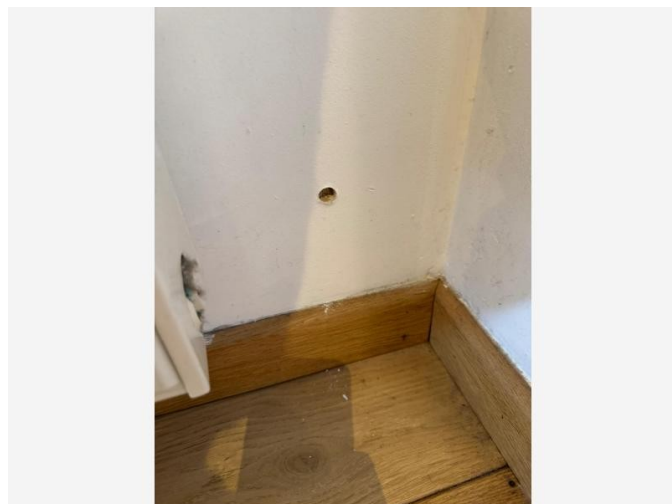
## Fiche 3: Pleisterwerk wanden

Geen asbest

| # | Type | Referentie | Resultaat |
|---|---|---|---|
| 3.1 | Mengmonster | 0.01 | Geen asbest |

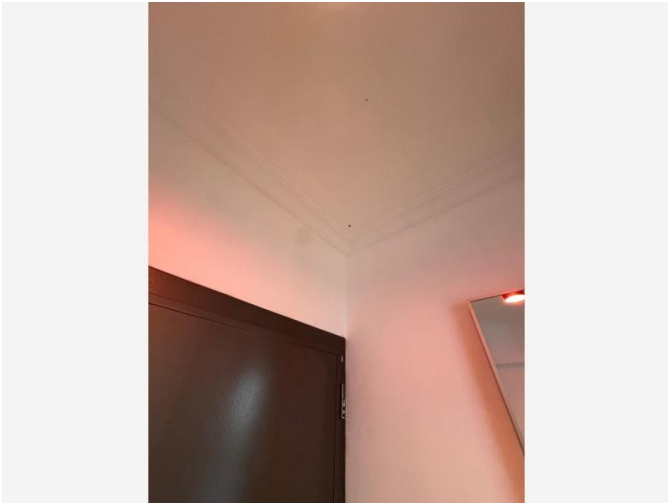
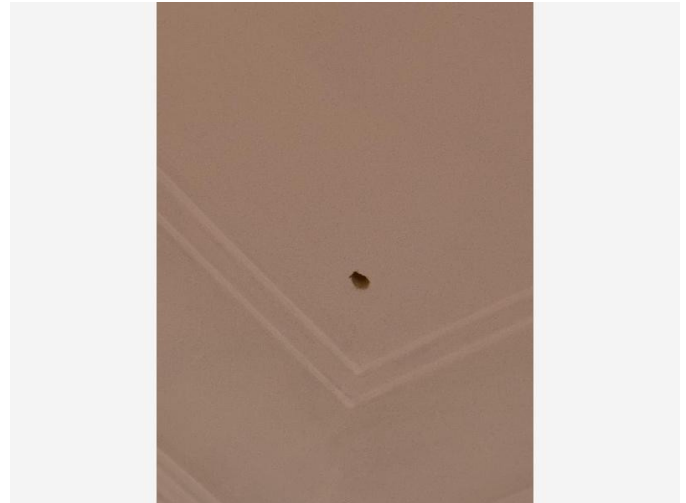
## Fiche 4: Pleisterwerk plafonds

Geen asbest

| # | Type | Referentie | Resultaat |
|---|---|---|---|
| 4.1 | Mengmonster | 0.02 | Geen asbest |
