Asbestinventarisatetest

Wattiezplaats 16, 2650 Edegem

Attestnummer : 20260224-000004.000

Uitgegeven op : 24.02.2026

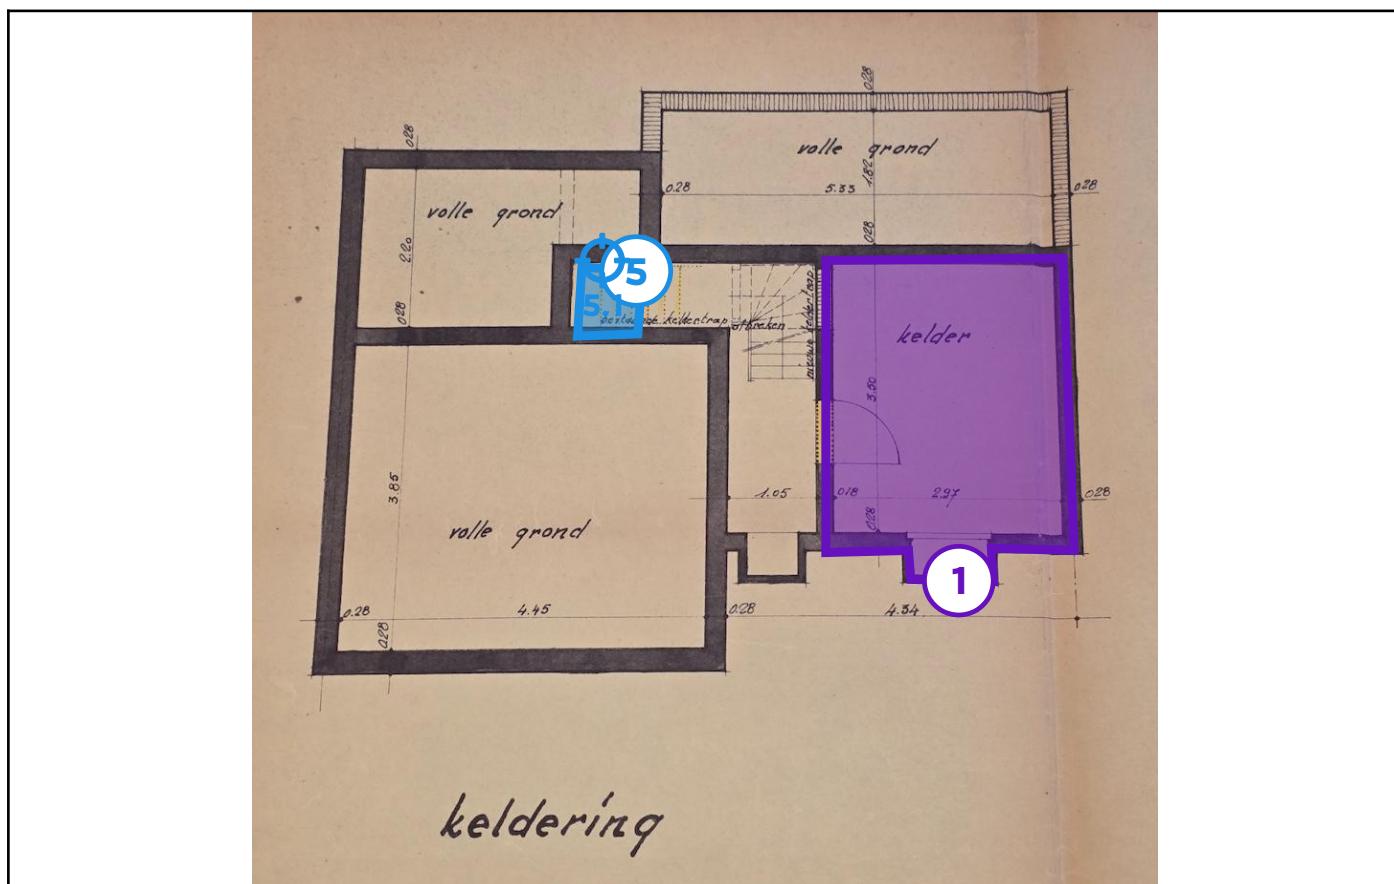
Plan 1.1: Kelder

Beschrijving	Type	Actie
1. Kruipkelder	Beperking	-
5. Vloerzeil - keldertrap	Geen asbest	-
5.1 Code: MM03	Puntmonster	-

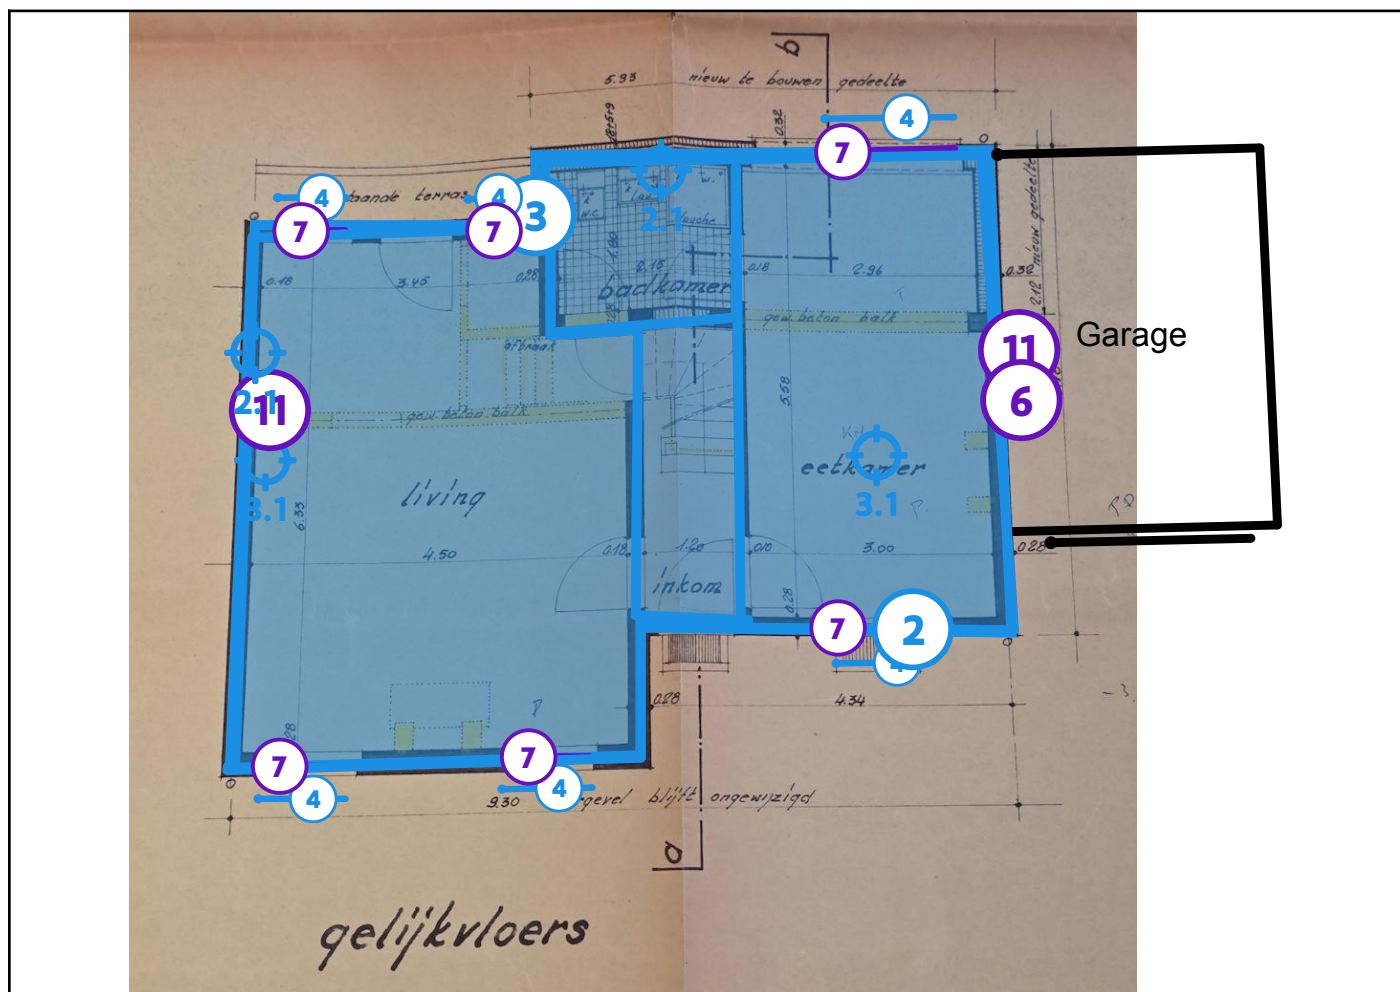
Plan 1.2: Gelijkvloers

Beschrijving	Type	Actie
2. Pleisterwerk - muur	Geen asbest	-
2.1 Code: MM01	Mengmonster	-
3. Pleisterwerk - plafond	Geen asbest	-
3.1 Code: MM02	Mengmonster	-
4. Vensterbanken	Geen asbest	-
6. Stookketel - onderdelen - niet verdacht	Overige ruimte of materiaal	-
7. Afdichtingsmateriaal - ramen	Overige ruimte of materiaal	-

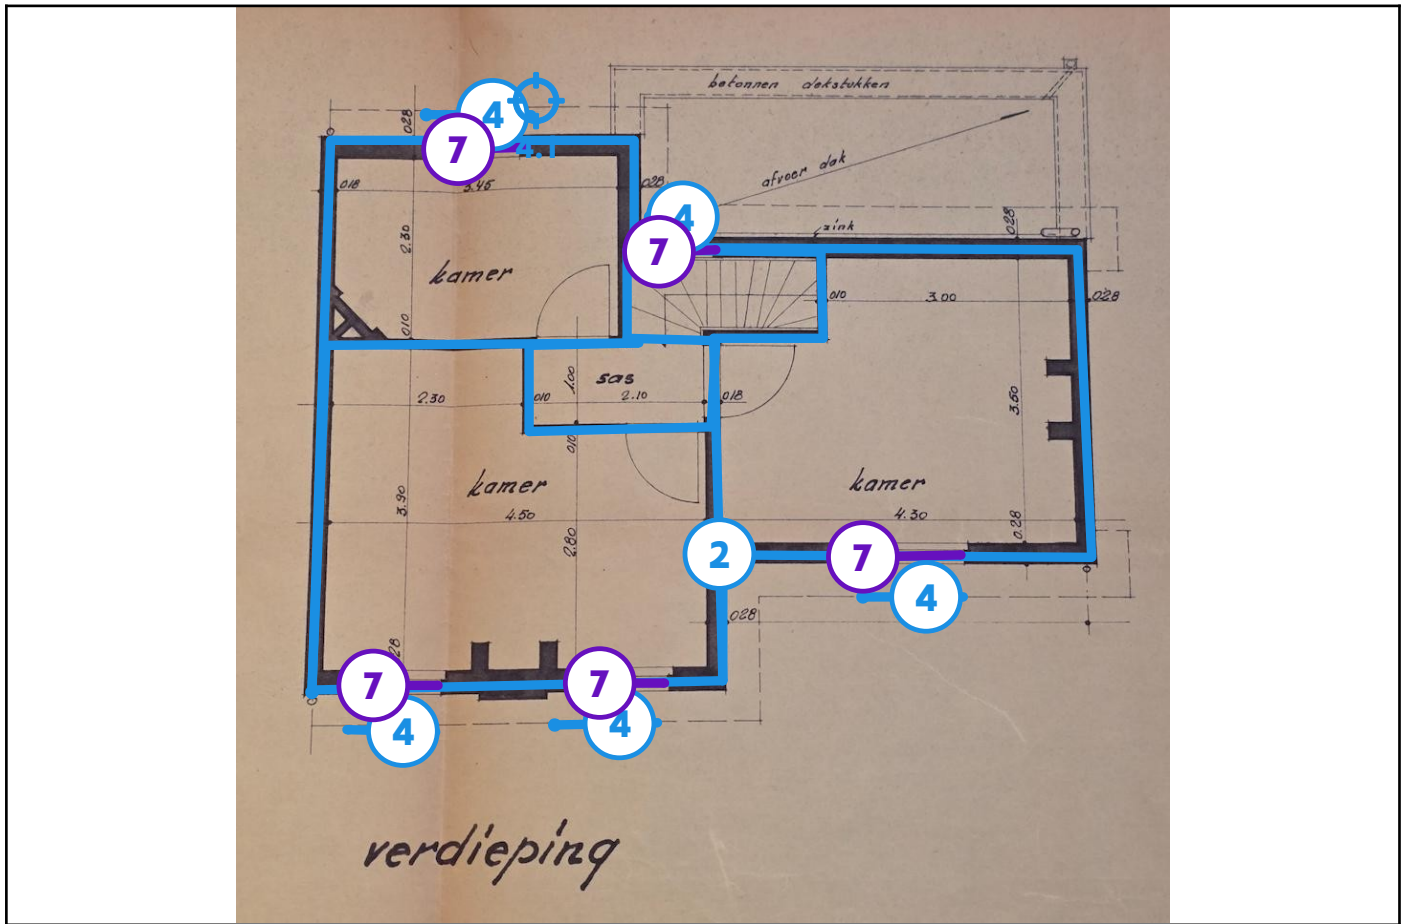
Plan 1.3: 1ste verdiep

Beschrijving	Type	Actie
2. Pleisterwerk - muur	Geen asbest	-
4. Vensterbanken	Geen asbest	-
4.1 Code: MM04	Puntmonster	-
7. Afdichtingsmateriaal - ramen	Overige ruimte of materiaal	-

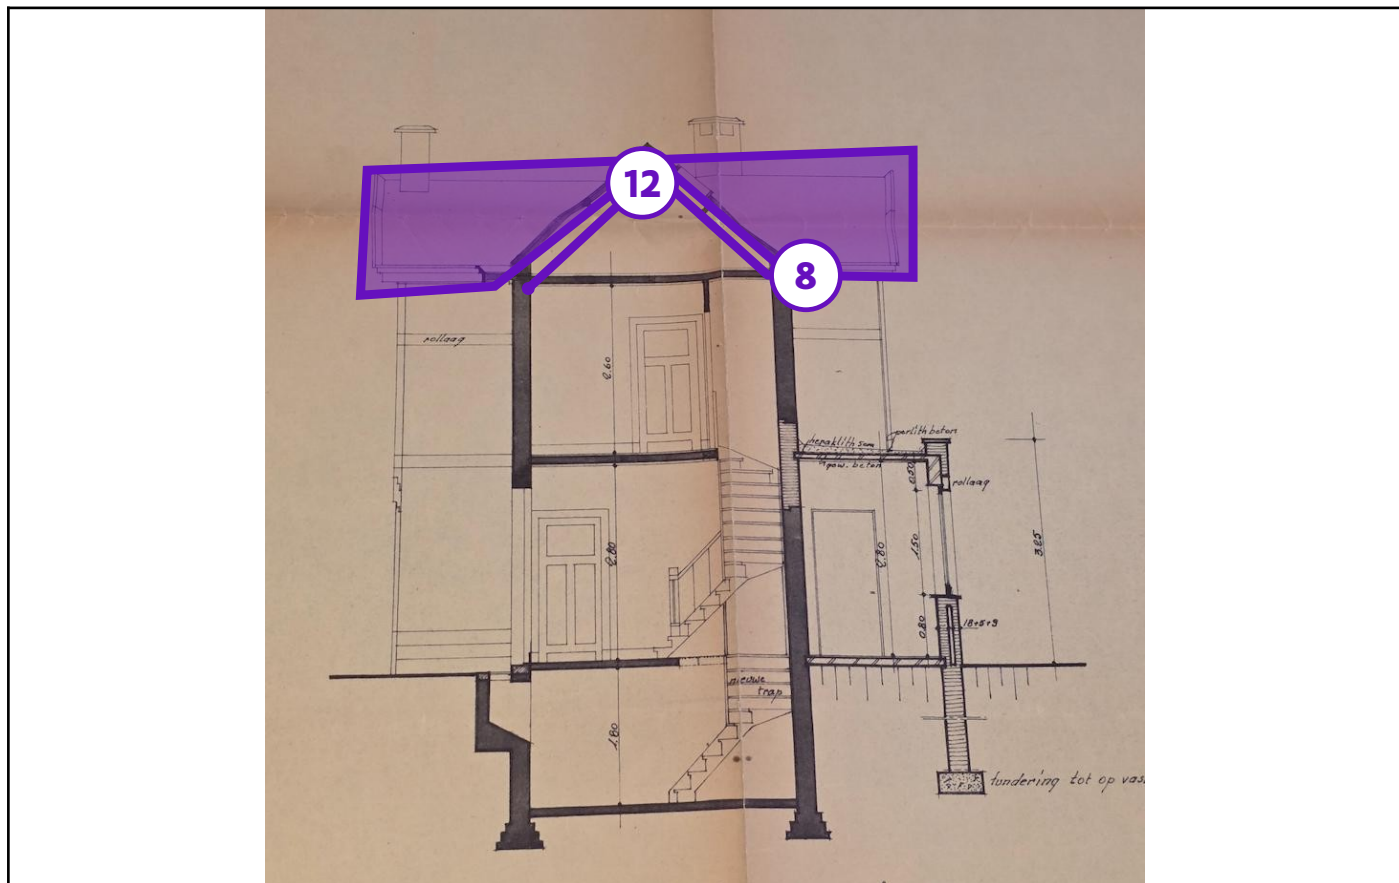
Plan 1.4: Doorsnede

Beschrijving	Type	Actie
8. Dakbedekking - schuin dak	Overige ruimte of materiaal	-
12. Geen onderdak aanwezig	Overige ruimte of materiaal	-

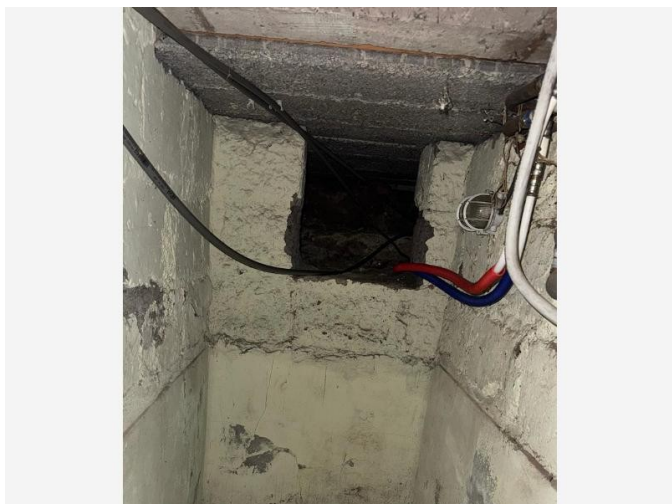
Situeringfoto

Tijdelijke beperking

Reden: Het onderzoek kan niet uitgevoerd worden binnen de bepalingen van de Welzijnswet

Uitleg van de asbestdeskundige: Kruipkelder niet inspecteerbaar, hoogte te klein om veilig te onderzoeken.

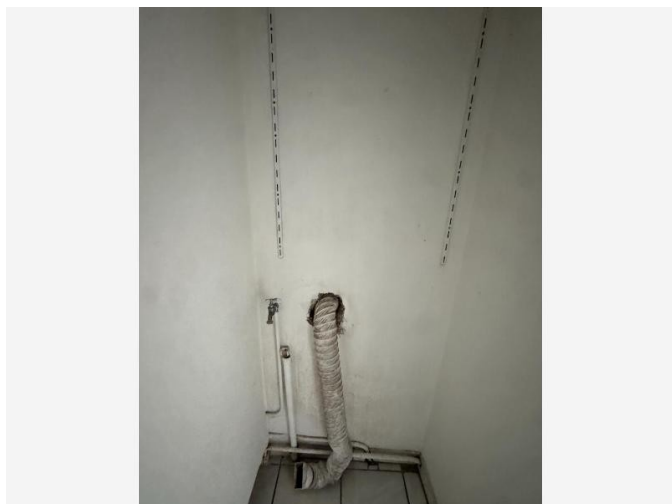
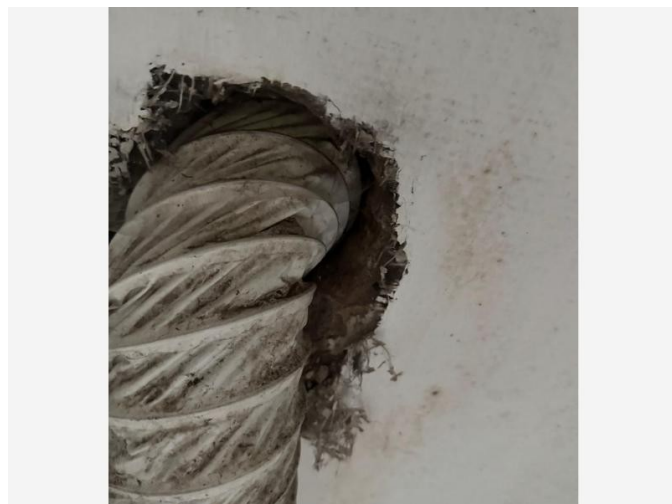
Geen asbest

#	Type	Referentie	Resultaat
2.1	Mengmonster	MM01	Geen asbest

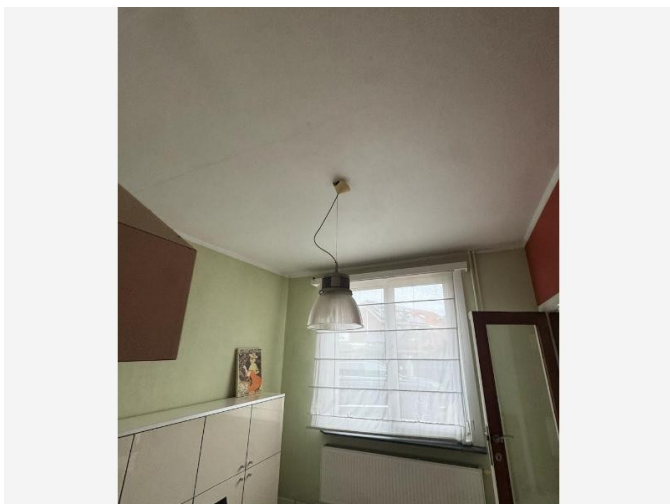
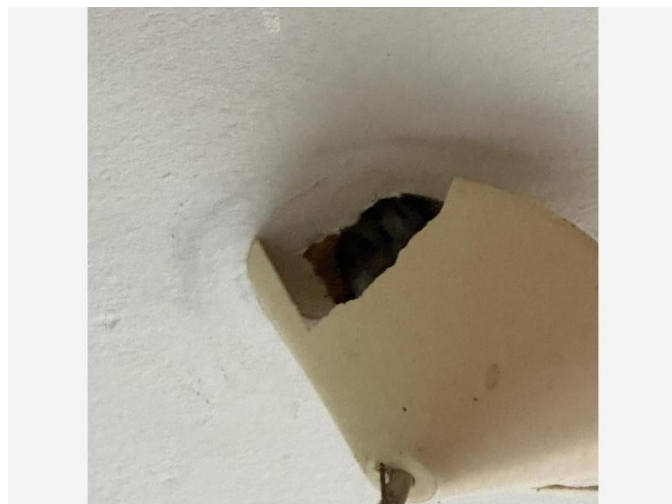
Fiche 3: Pleisterwerk - plafond

Geen asbest

#	Type	Referentie	Resultaat
3.1	Mengmonster	MM02	Geen asbest

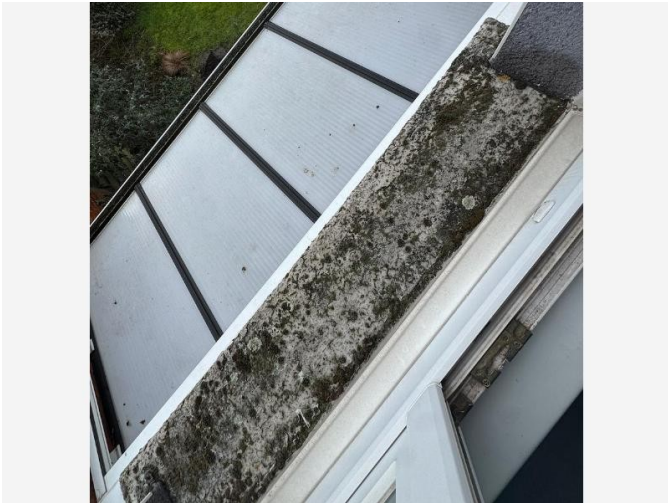
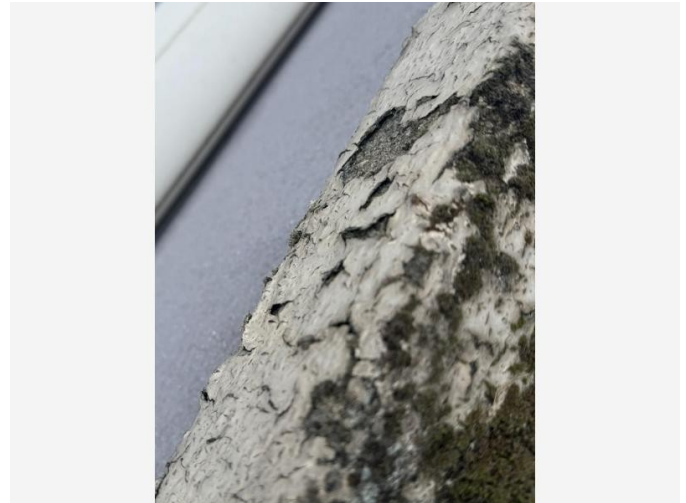
Geen asbest

#	Type	Referentie	Resultaat
4.1	Puntmonster	MM04	Geen asbest

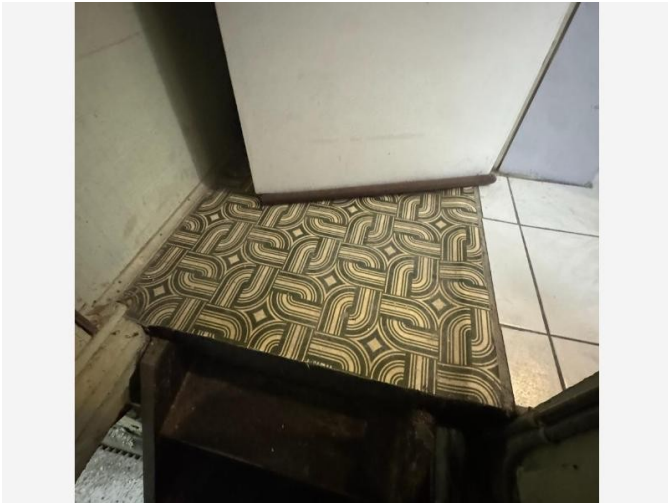
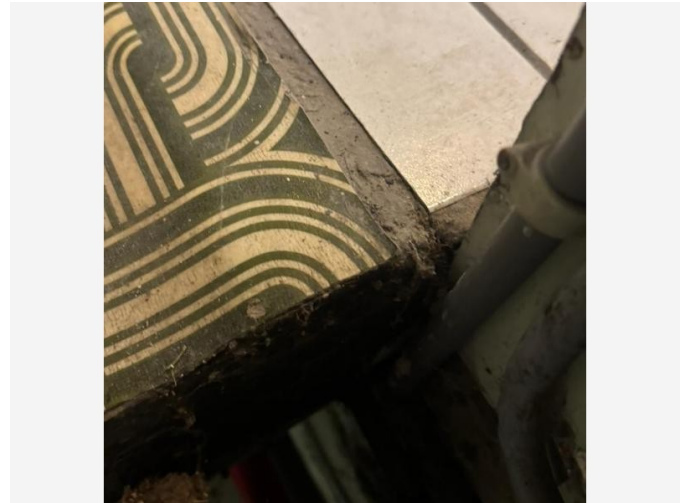
Geen asbest

#	Type	Referentie	Resultaat
5.1	Puntmonster	MM03	Geen asbest
