# Asbestinventarisatetest

Joseph Wateletlaan 11, 2160 Wommelgem

Attestnummer : 20231212-000211.001

**Asbestveilig**

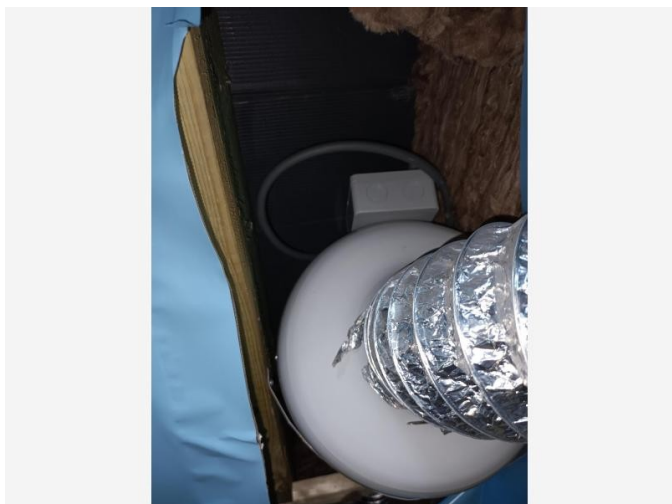
Vrije foto

Er werd geen asbesthoudend onderdak aangetroffen. Er is wel een dampscherm zichtbaar.

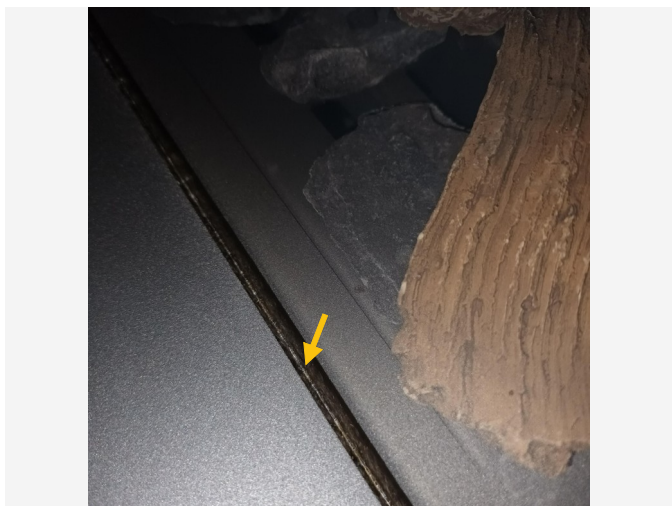
Vrije foto

Het betreft een synthetisch koord. Dit valt niet onder een verdachte toepassing.

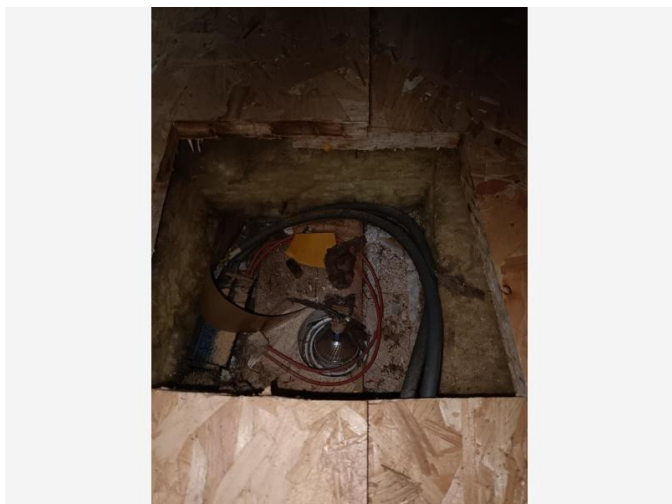
Vrije foto

De plafonds op verdiep bestaan uit gewapend plaatmateriaal. Dit was vanop de zolder waar te nemen via een spot.

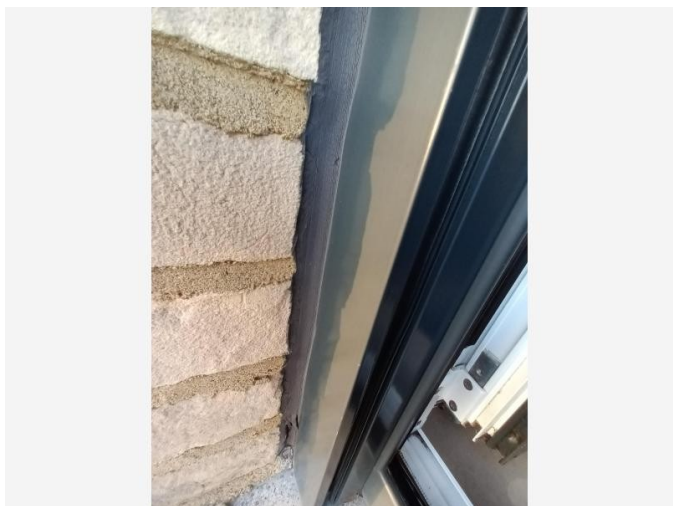
Vrije foto

De mastiek werd gecontroleerd en als niet asbesthoudend beschouwd.

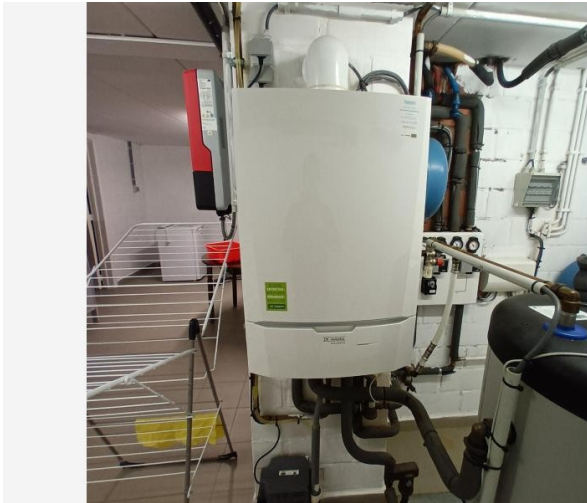
Vrije foto

In bijlage bewijsdocument van recente plaatsing.

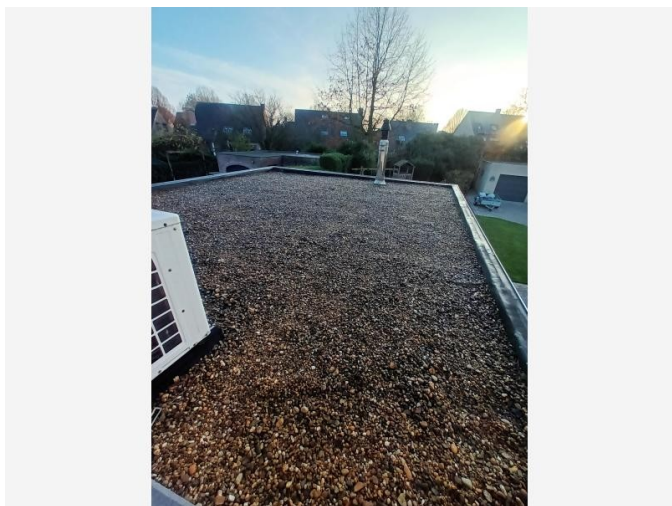
Vrije foto

Het plat dak achteraan het huis betreft EPDM. Deze toepassing is niet asbestverdacht.

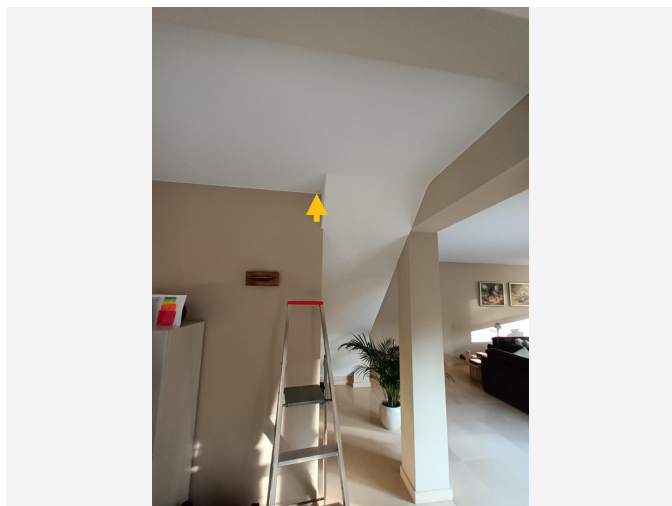
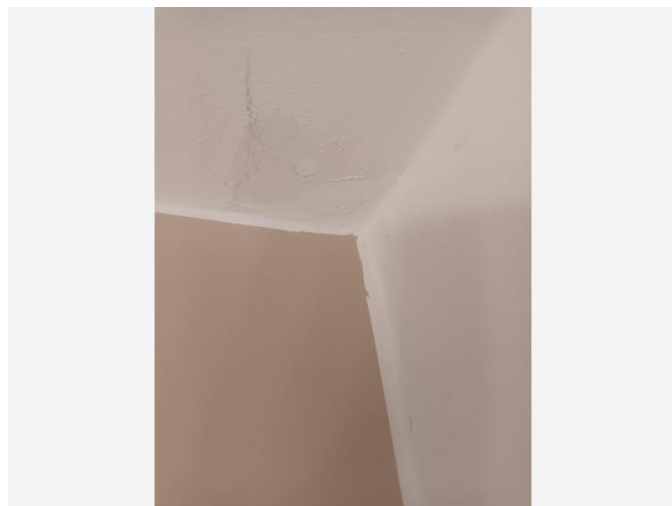
## Fiche 7: Pleisterwerk plafond

Geen asbest

| Opmerking | Stalen genomen in leefruimte, inkomhal en wasruimte. De badkamers betreffen gyproc en de stookruimte is beton. |

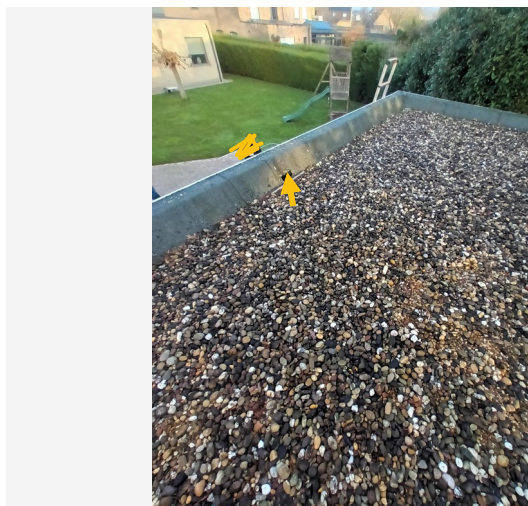
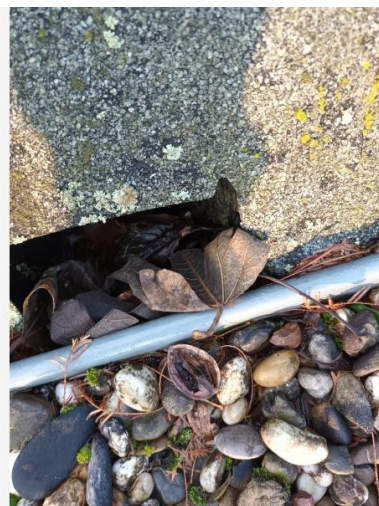
## Fiche 8: Roofing garage

Geen asbest

| Opmerking | De roofing is bedekt met stenen. |

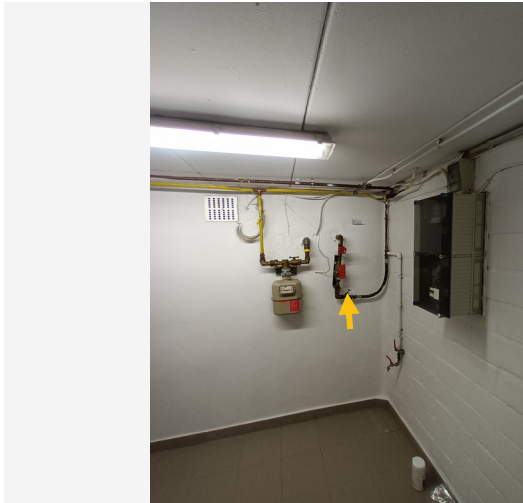
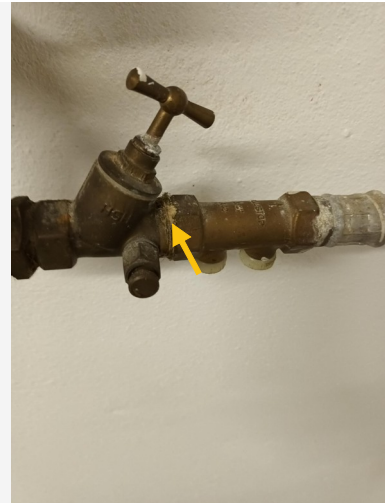
## Fiche 9: Koord kraan kelder

Geen asbest

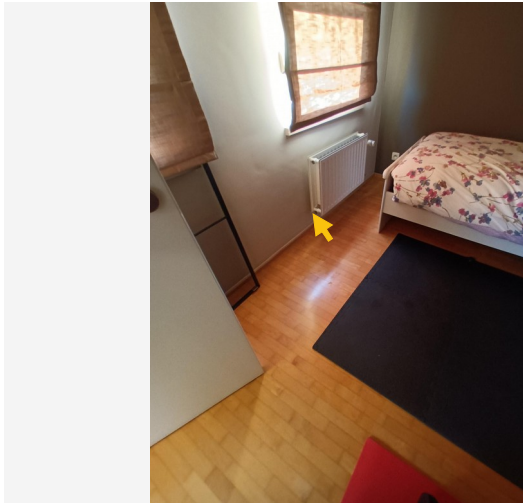
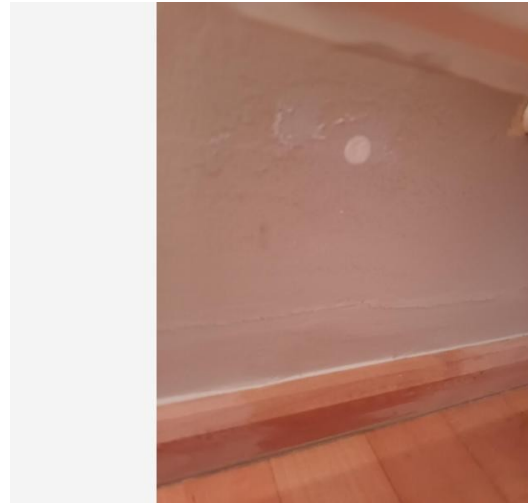
Geen asbest

| <b>Opmerking</b> | Stalen genomen in leefruimte, traphal en slaapkamer. De badkamers zijn getegeld en de stookruimte betreft beton. |
