Asbestinventarisatetest

Appelkantstraat 139, 2530 Boechout

Attestnummer : 20260519-000188.000

Uitgegeven op : 19.05.2026

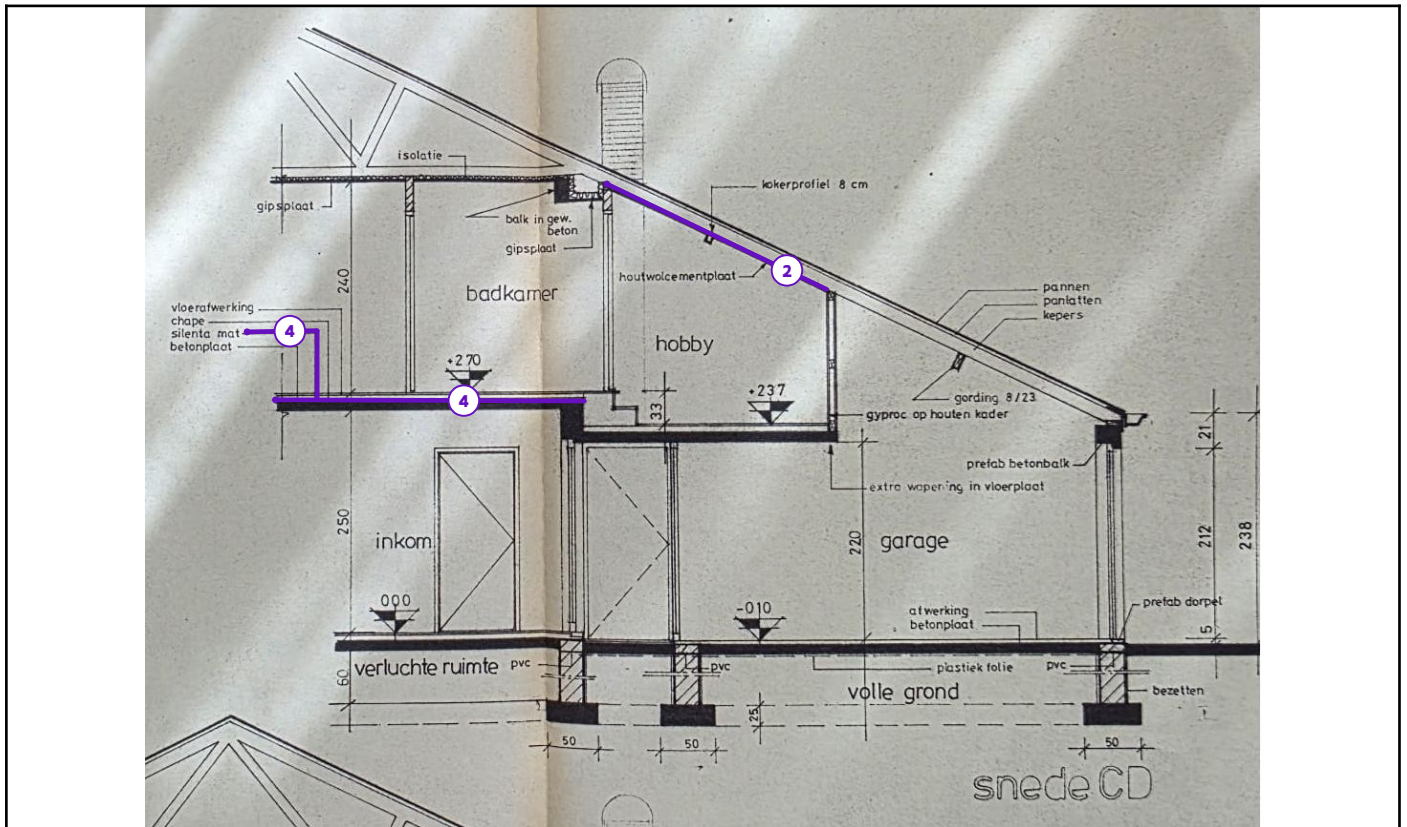
Plan 1.1: Doorsnede CD

Beschrijving	Type	Actie
2. Houtwolcementplaat in hobbyruimte (plafond of schuin wand)	Advies	-
4. Silenta mat (niet waarneembaar onder vloer)	Advies	-

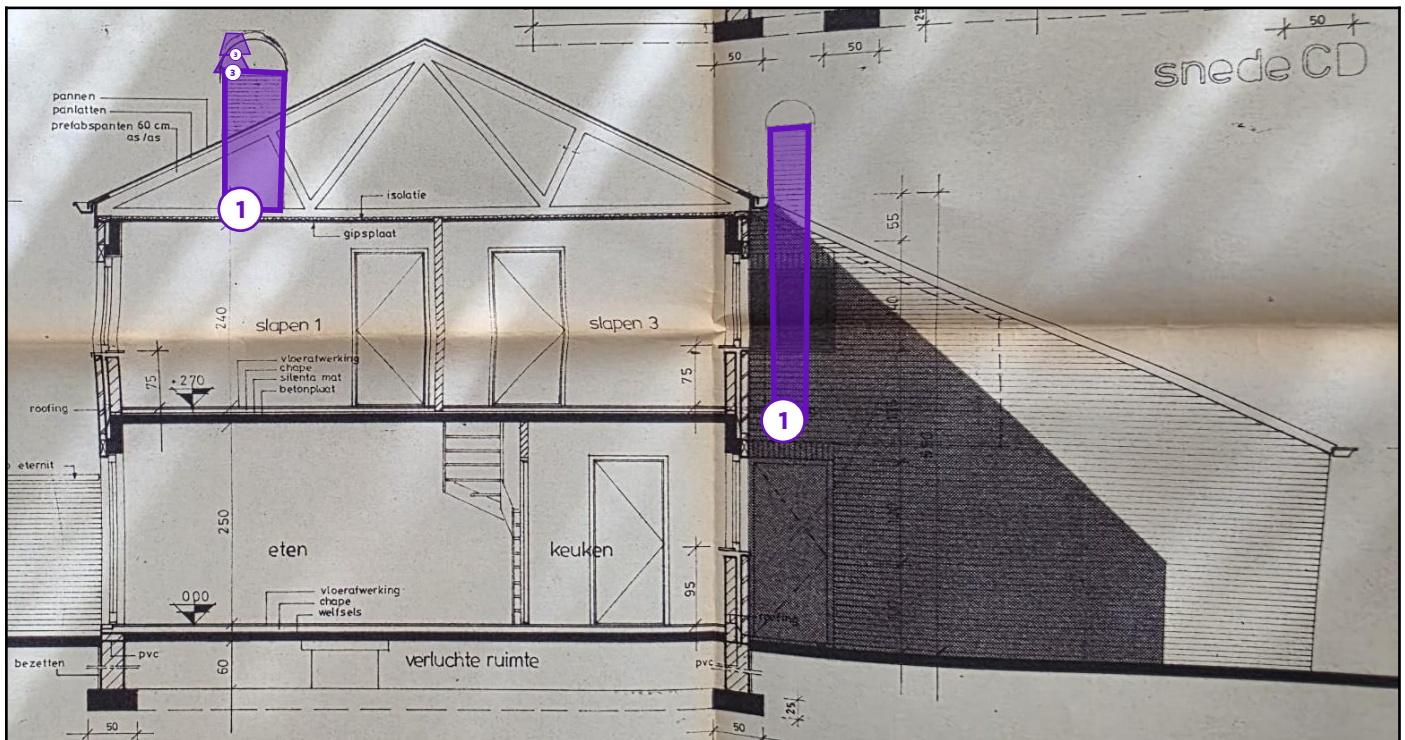
Plan 1.6: Doorsnede

Beschrijving	Type	Actie
1. Rookgas- of ventilatiekanaal - schouwen woning	Beperking	-
3. Schoorsteenvoet	Advies	-

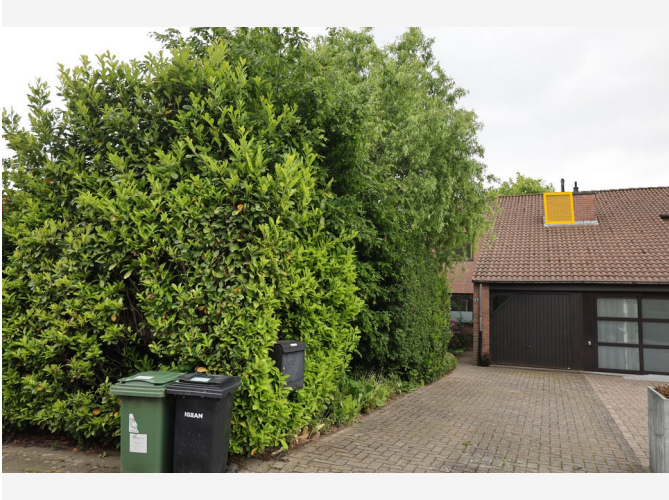
Situeringfoto

Permanente beperking

Reden: Binnenzijde rookkanaal niet toegankelijk.

Uitleg van de asbestdeskundige: De schoorstenen zijn visueel geïnspecteerd aan de buitenzijde. De binnenzijde van het rookkanaal is echter niet toegankelijk. Op basis van het bouwjaar (1983) kan de aanwezigheid van asbest in het rookkanaal niet worden uitgesloten.

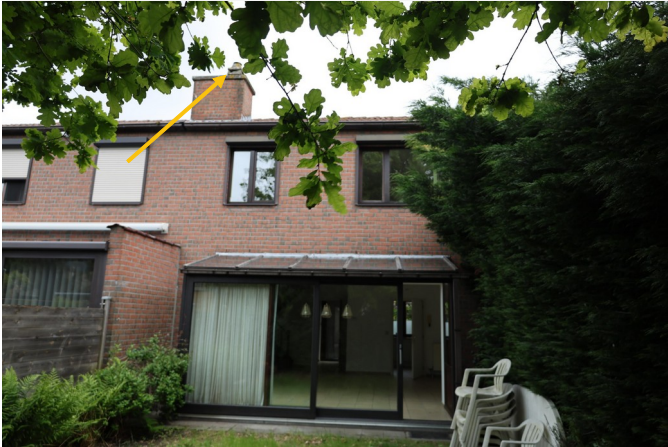
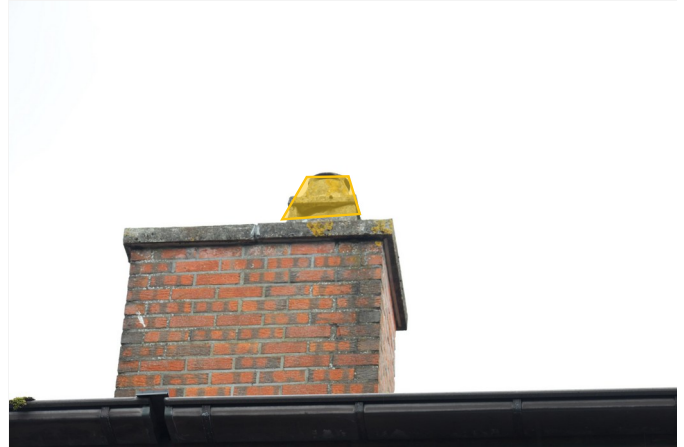
Op het dak zijn asbestcementen schoorsteenpotten/-voeten aanwezig, Een type dat toegepast werd in het bouwjaar van het pand. Een inspectie van dichtbij is niet mogelijk. De aan- of afwezigheid van asbest kan hierdoor niet met zekerheid worden bepaald. Er is daarom een redelijk vermoeden van asbest, en het element wordt geregistreerd als een niet-waarneembaar of vast te stellen asbestverdacht materiaal.

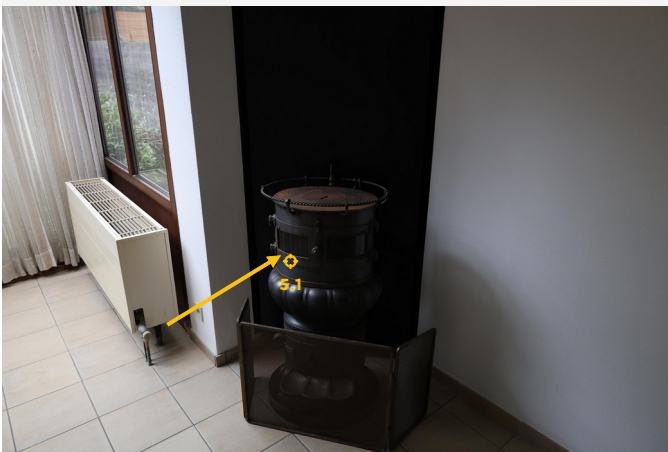
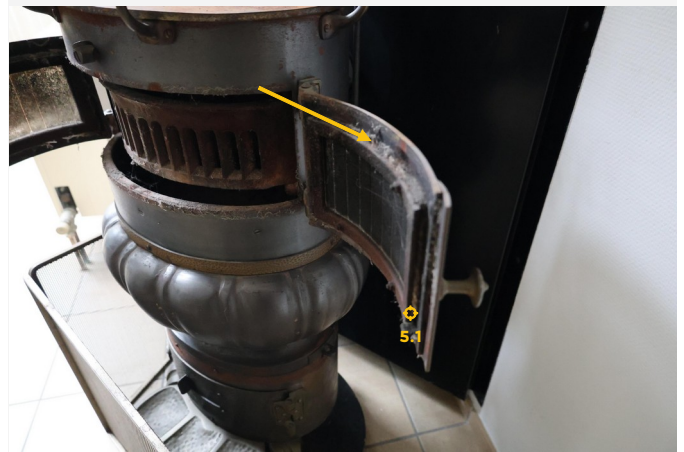
Conclusie

Geen asbest

#	Type	Referentie	Resultaat
5.1	Puntmonster	M01	Geen asbest

Beschrijving	Kachelkoord houtkachel in living
Omgeving	Binnen
Primaire drager	Ruimteverwarming
Bindmiddel van materiaal	Weinig of geen bindmiddel (textiel, bevolking, ...)
Gebondenheid op basis van bindmiddel	Niet-hechtgebonden
Hoeveelheid (gewicht - aantal)	<ul style="list-style-type: none">• 0,10 kg - 2 stuks
Totaal gewicht	0,20 kg
Identificatiemethode	Een monstername door de asbestdeskundige met laboanalyse door een asbestlabo.
Destructieve handeling voor identificatie	Nee
Opmerking	Kachelkoord rond de deur van een oude houtkachel in de living. Op basis van bouwjaar en uitzicht asbestverdacht. Monstername verplicht. Het gaat om een niet-hechtgebonden toepassing (cat. 3).

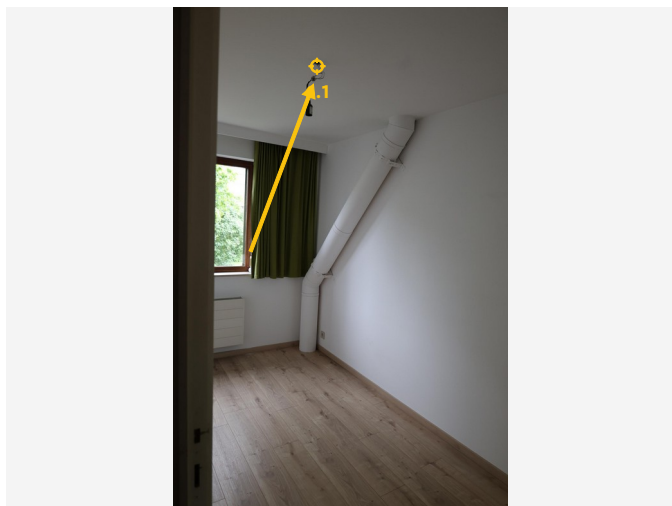
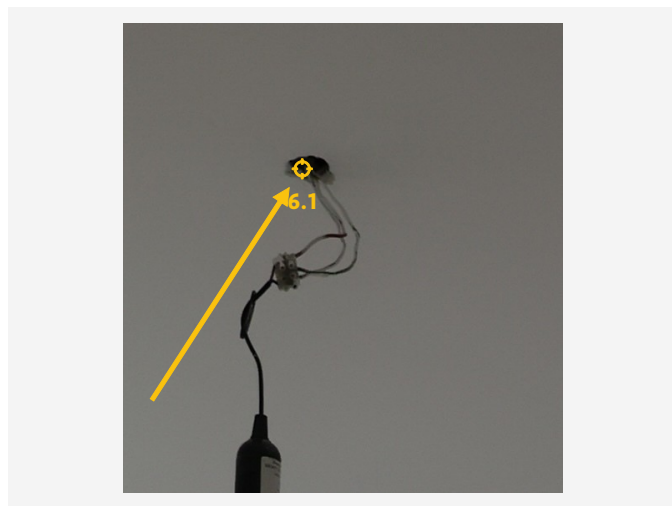
Conclusie

Geen asbest

#	Type	Referentie	Resultaat
6.1	Mengmonster	M09	Geen asbest

Beschrijving	Plafondpleister (gipsplaat) 1ste verdieping
Omgeving	Binnen
Primaire drager	Plafond
Bindmiddel van materiaal	Gips - kalk
Gebondenheid op basis van bindmiddel	Niet-hechtgebonden
Hoeveelheid (oppervlakte - dikte - aantal)	• 43,00 m ² - 2,00 cm - 1 stuk
Totaal volume	0,86 m ³
Identificatiemethode	Een monstername door de asbestdeskundige met laboanalyse door een asbestlabo.
Destructieve handeling voor identificatie	Nee
Opmerking	Monster genomen van vermoedelijke gipsplaat. Uit laboratoriumanalyse moet blijken of het effectief om gipsplaat gaat en of er asbest aanwezig is.

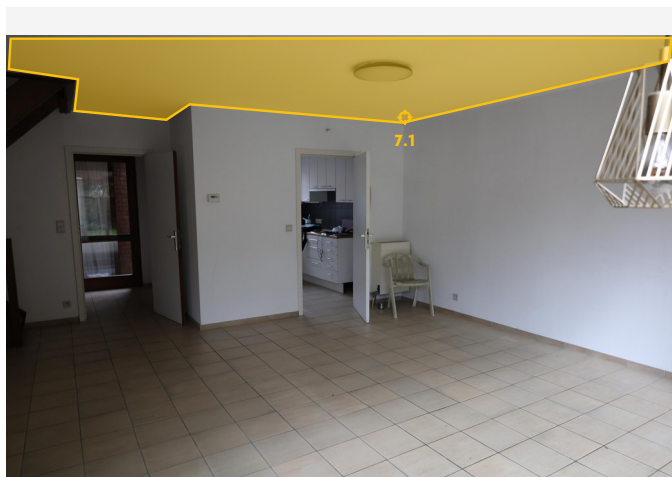
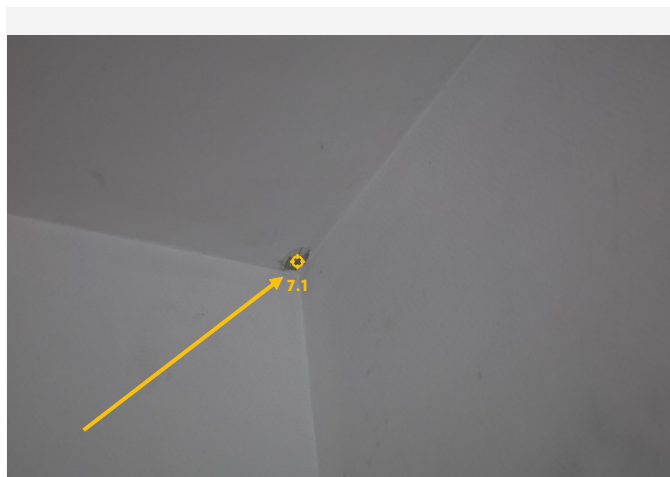
Fiche 7: Pleister plafond GVL

Conclusie

Geen asbest

#	Type	Referentie	Resultaat
7.1	Mengmonster	M04	Geen asbest

Beschrijving	Pleister plafond GVL
Omgeving	Binnen
Primaire drager	Plafond
Bindmiddel van materiaal	Gips - kalk
Gebondenheid op basis van bindmiddel	Niet-hechtgebonden
Hoeveelheid (oppervlakte - dikte - aantal)	• 47,50 m ² - 0,75 cm - 1 stuk
Totaal volume	0,356 m ³
Identificatiemethode	Een monstername door de asbestdeskundige met laboanalyse door een asbestlabo.
Destructieve handeling voor identificatie	Nee

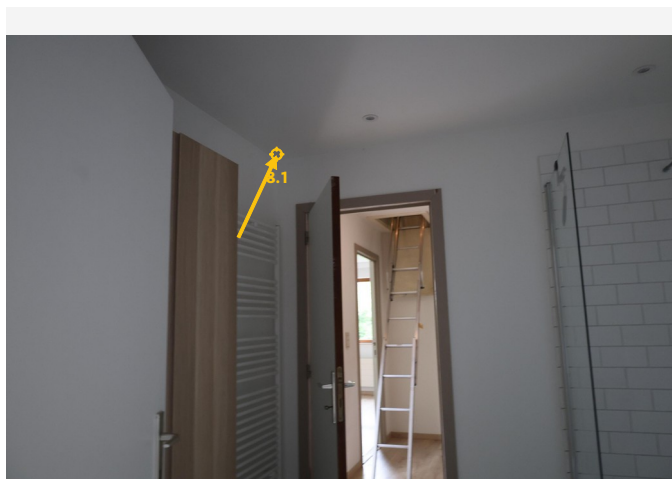
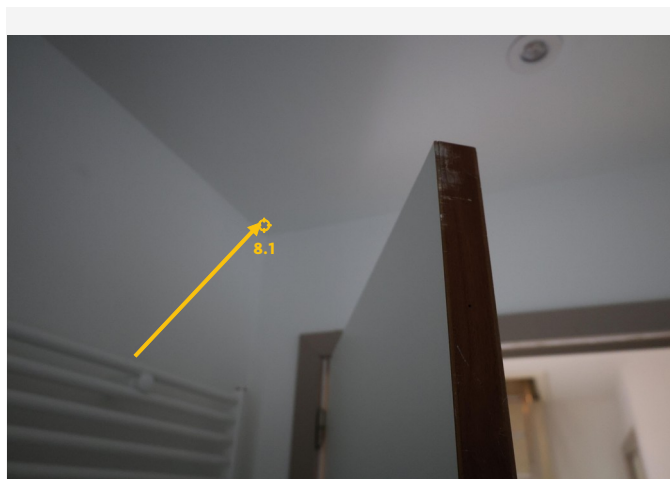
Conclusie

Geen asbest

#	Type	Referentie	Resultaat
8.1	Puntmonster	M07	Geen asbest

Beschrijving	Pleister plafond badkamer
Omgeving	Binnen
Primaire drager	Plafond
Bindmiddel van materiaal	Gips - kalk
Gebondenheid op basis van bindmiddel	Niet-hechtgebonden
Hoeveelheid (oppervlakte - dikte - aantal)	• 6,40 m ² - 2,00 cm - 1 stuk
Totaal volume	0,128 m ³
Identificatiemethode	Een monstername door de asbestdeskundige met laboanalyse door een asbestlabo.
Destructieve handeling voor identificatie	Nee

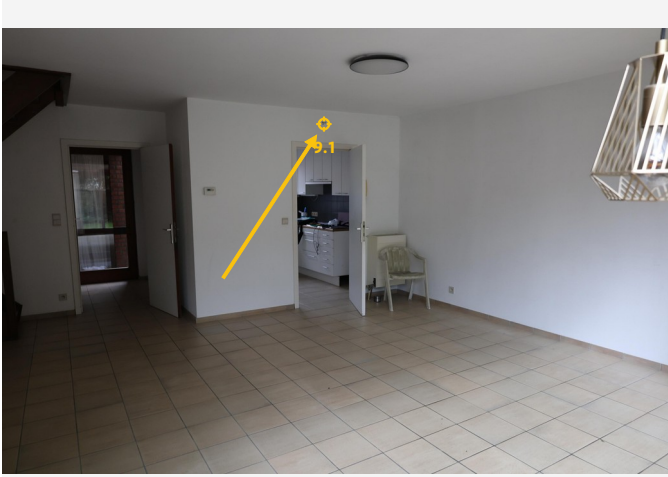
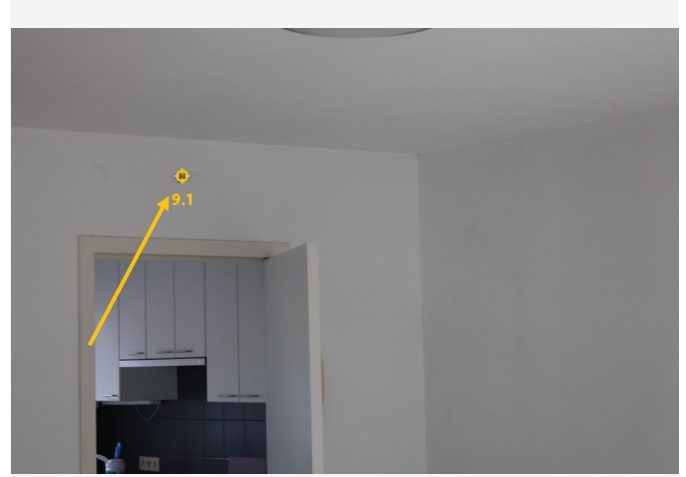
Fiche 9: Pleister muren GVL

Conclusie

Geen asbest

#	Type	Referentie	Resultaat
9.1	Mengmonster	M05	Geen asbest

Beschrijving	Pleister muren GVL
Omgeving	Binnen
Primaire drager	Binnenwand
Bindmiddel van materiaal	Gips - kalk
Gebondenheid op basis van bindmiddel	Niet-hechtgebonden
Hoeveelheid (oppervlakte - dikte - aantal)	• 80,00 m ² - 1,00 cm - 1 stuk
Totaal volume	0,80 m ³
Identificatiemethode	Een monstername door de asbestdeskundige met laboanalyse door een asbestlabo.
Destructieve handeling voor identificatie	Nee

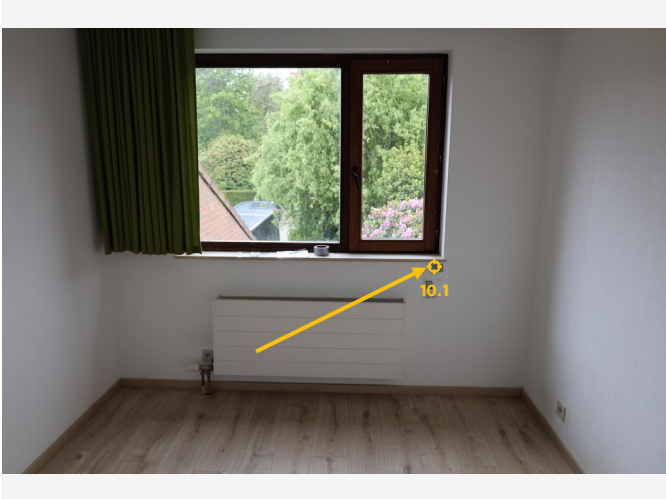
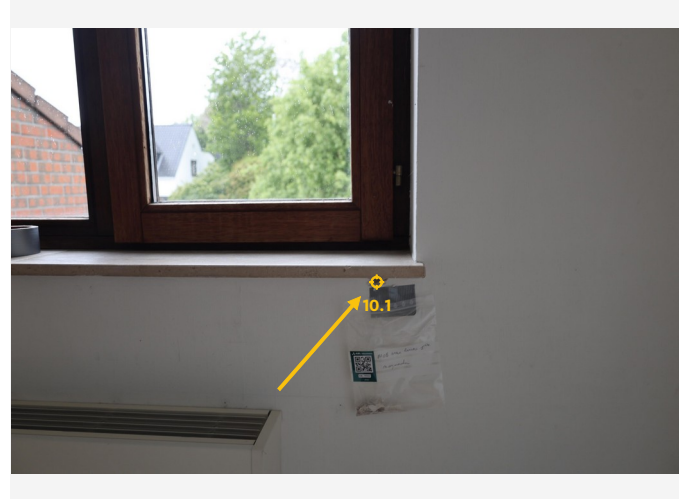
Conclusie

Geen asbest

#	Type	Referentie	Resultaat
10.1	Mengmonster	M08	Geen asbest

Beschrijving	Pleister muren eerste verdiep
Omgeving	Binnen
Primaire drager	Binnenwand
Bindmiddel van materiaal	Gips - kalk
Gebondenheid op basis van bindmiddel	Niet-hechtgebonden
Hoeveelheid (oppervlakte - dikte - aantal)	• 75,00 m ² - 1,00 cm - 1 stuk
Totaal volume	0,75 m ³
Identificatiemethode	Een monstername door de asbestdeskundige met laboanalyse door een asbestlabo.
Destructieve handeling voor identificatie	Nee

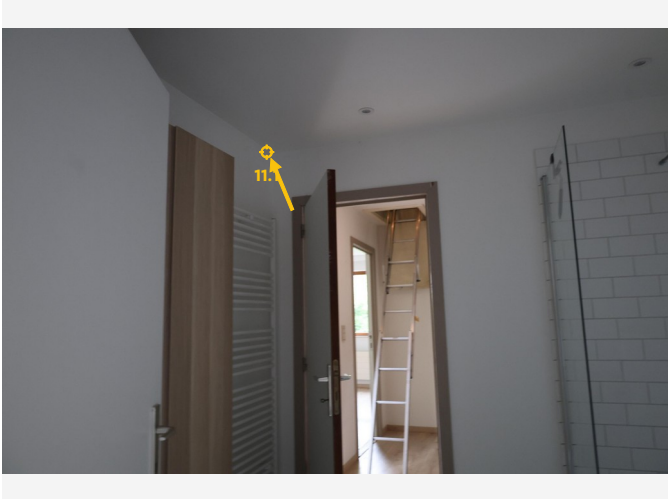
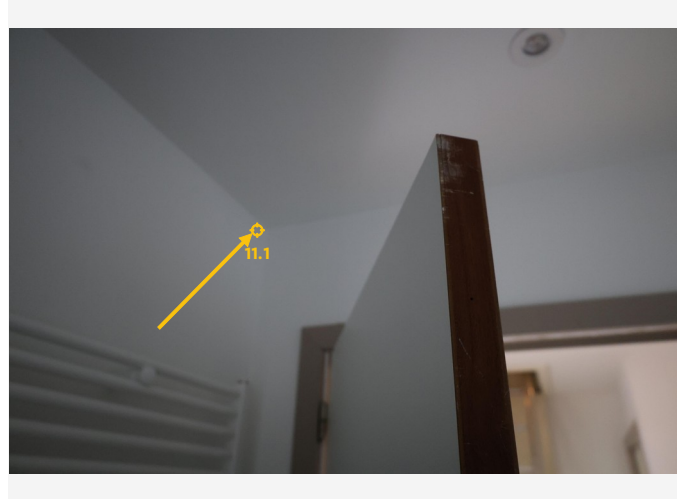
Fiche 11: Pleister muur badkamer

Conclusie

Geen asbest

#	Type	Referentie	Resultaat
11.1	Puntmonster	M06	Geen asbest

Beschrijving	Pleister muur badkamer
Omgeving	Binnen
Primaire drager	Binnenwand
Bindmiddel van materiaal	Gips - kalk
Gebondenheid op basis van bindmiddel	Niet-hechtgebonden
Hoeveelheid (oppervlakte - dikte - aantal)	• 25,00 m ² - 1,00 cm - 1 stuk
Totaal volume	0,25 m ³
Identificatiemethode	Een monstername door de asbestdeskundige met laboanalyse door een asbestlabo.
Destructieve handeling voor identificatie	Nee

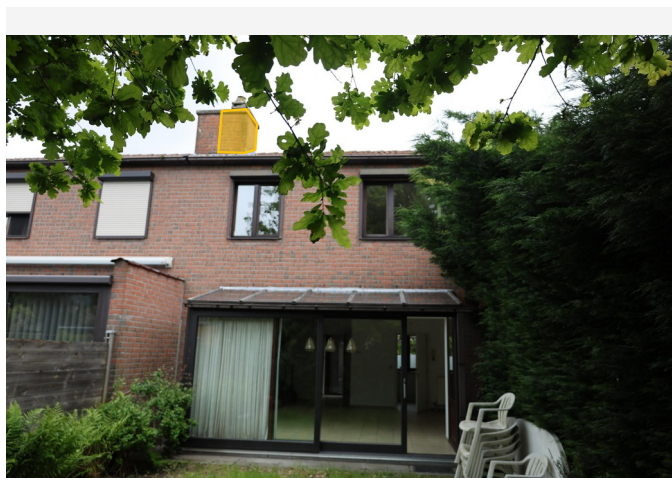
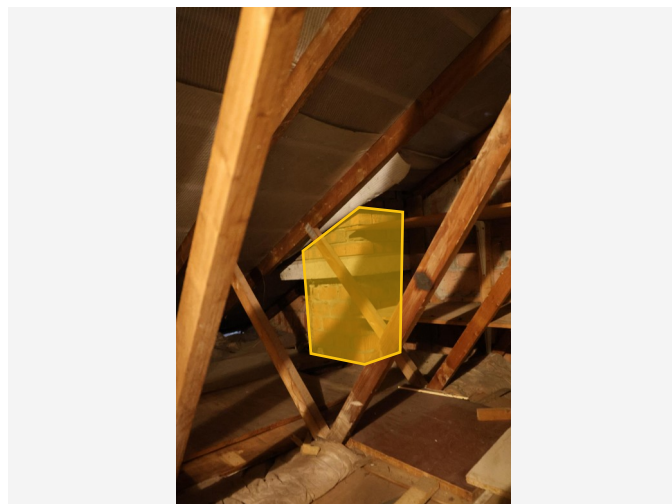
Beschrijving	Notitie	Terug te vinden op plannen
Fiche 14: Isolatie in rookgaskannalen	Het bouwplan toont een gemetste schouw met de aanduiding 'geïsoleerd'. Dit wijst op een dubbelwandige constructie met een isolerende spouw. Dergelijke isolatie is een klassieke toepassing van asbestcement. Het isolatiemateriaal is niet zichtbaar en niet bereikbaar voor monsternamen zonder de constructie te beschadigen. Op basis van het bouwjaar en de planaanduiding is er een redelijk vermoeden van asbest. Het materiaal wordt geregistreerd als 'niet waarneembaar of vast te stellen'.	Plan 1.7: Plan GVL rookgas verl
