# Asbestinventarisatetest

Liersesteenweg 299/2, 2640 Mortsel

Attestnummer : 20260106-000244.000

Uitgegeven op : 06.01.2026

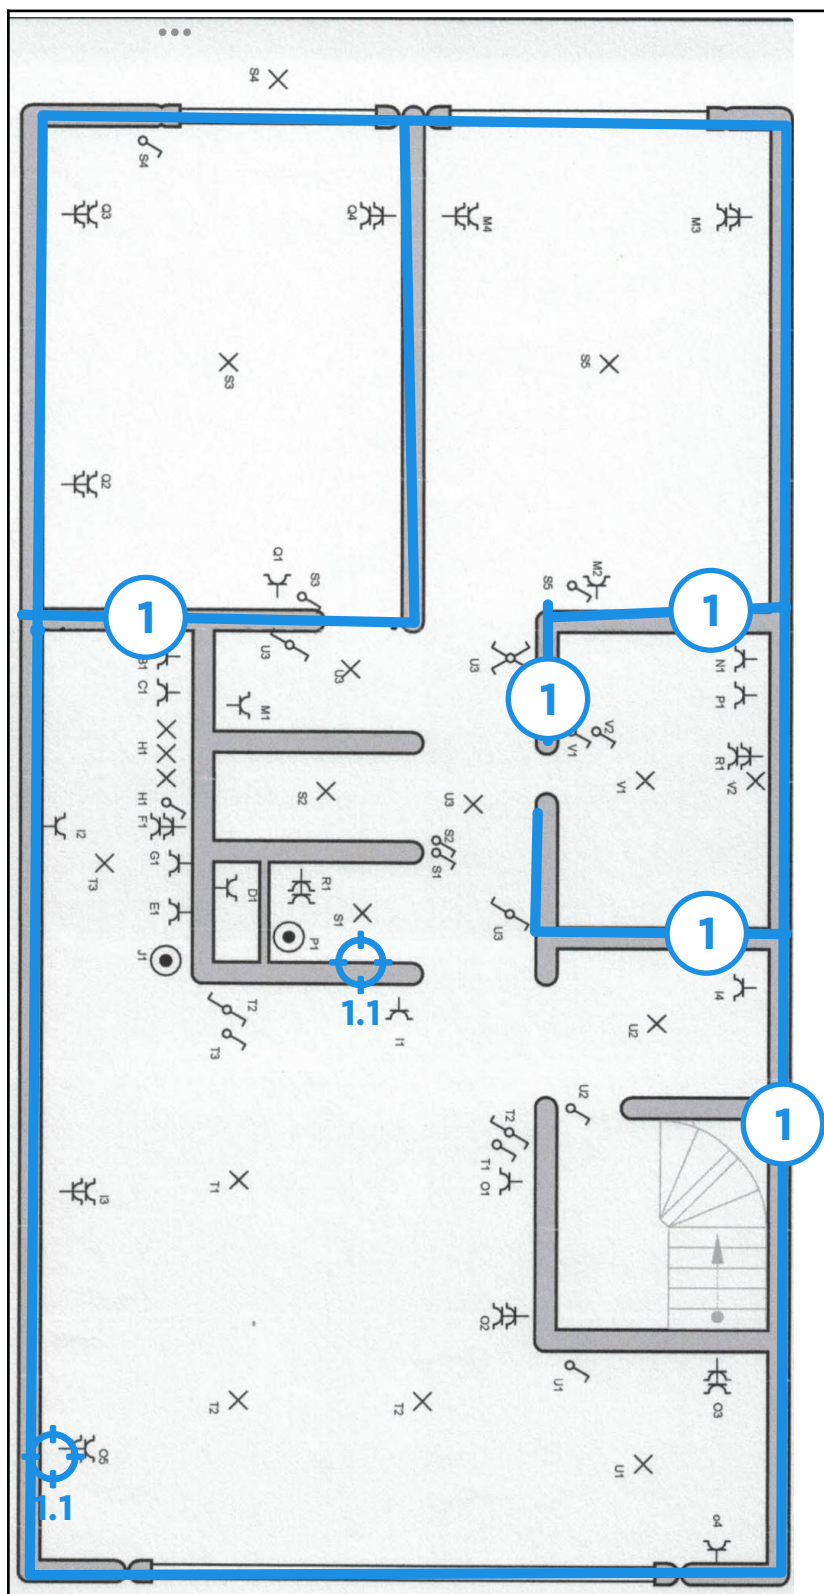
## Plan 1.2: Grondplan kopie

| 1. Pleisterwerk wanden (natte ruimte is gyproc | Geen asbest | - |

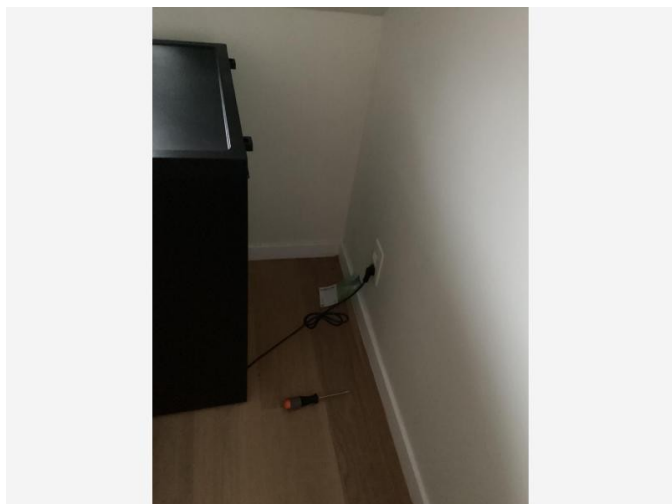
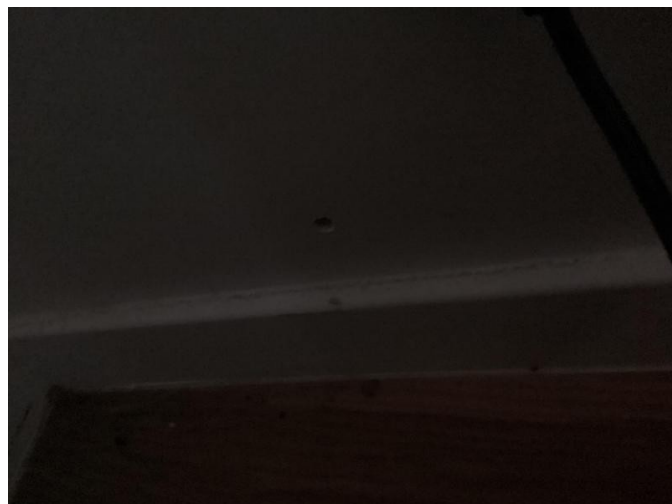
Geen asbest

| Opmerking | De wanden in de natte ruimte bestaat slechts uit gipsplaten. Hier werd geen puntmonster genomen. |

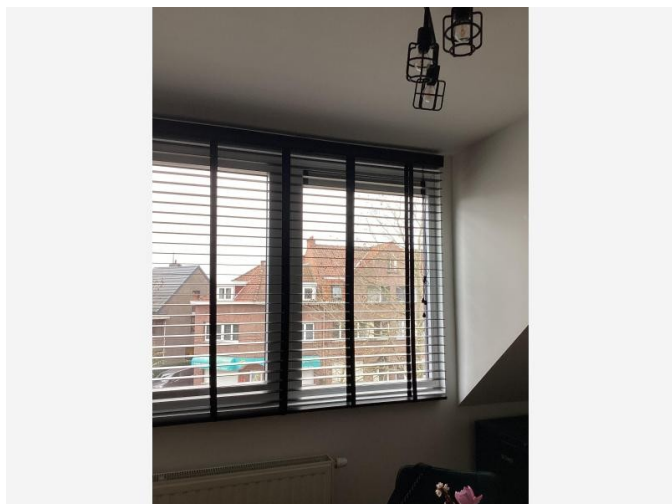
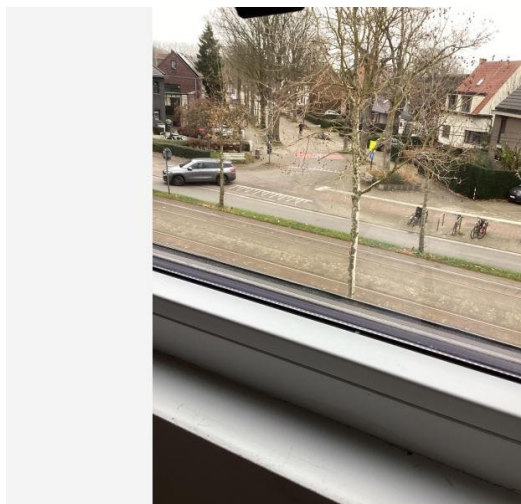
### Fiche 2: Kit aan de ramen (niet verdacht)

| Beschrijving | Notitie | Terug te vinden op plannen |
|---|---|---|
| Fiche 2: Kit aan de ramen (niet verdacht) | De kit aan de ramen is niet asbestverdacht. | - |

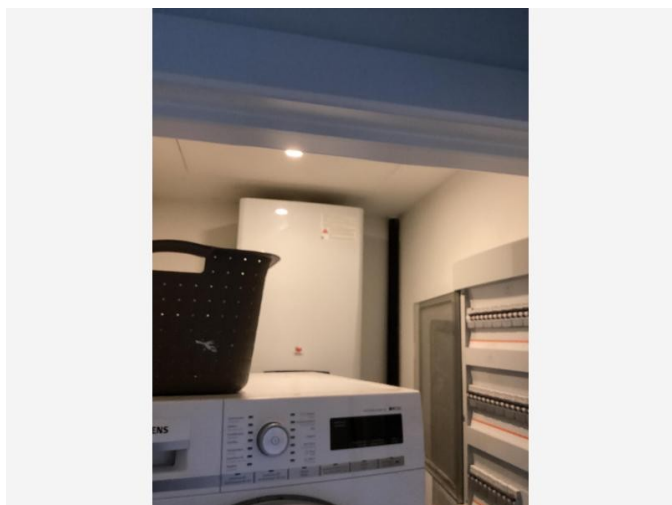
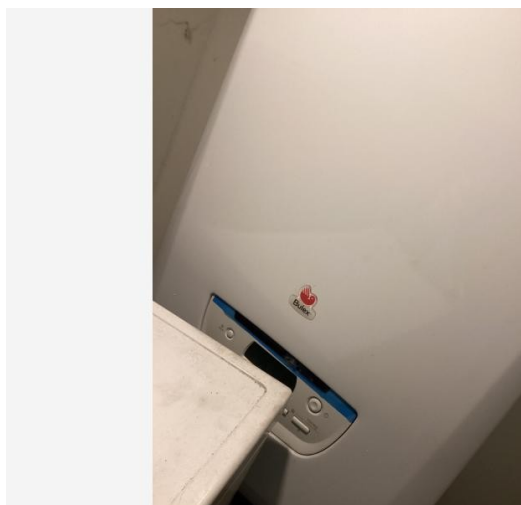
### Fiche 3: Pakkingen stookketel (niet verdacht)

| Beschrijving | Notitie | Terug te vinden op plannen |
|---|---|---|
| Fiche 3: Pakkingen stookketel (niet verdacht) | - | - |

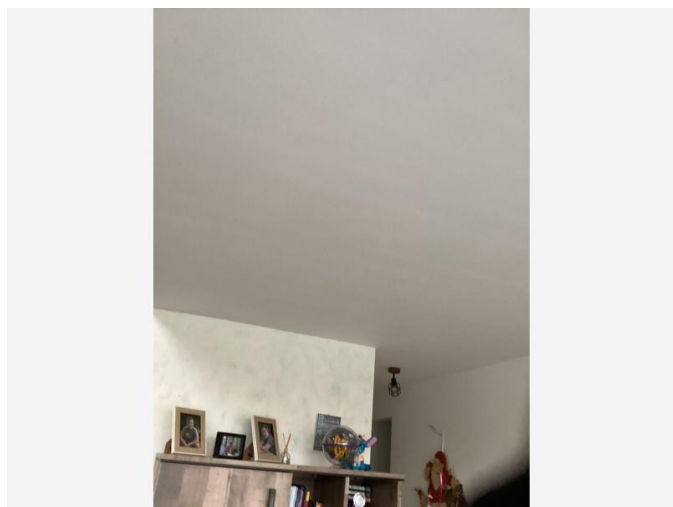
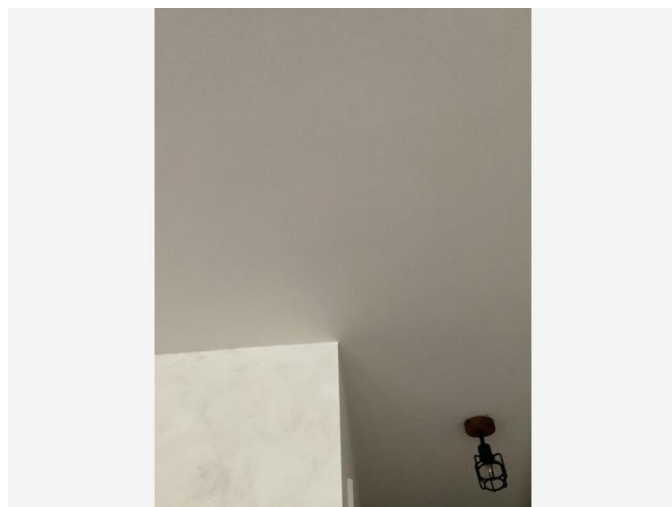
## Fiche 5: Plafonds bestaande uit voorzetpanelen

| Beschrijving | Notitie | Terug te vinden op plannen |
|---|---|---|
| Fiche 5: Plafonds bestaande uit voorzetpanelen | De plafonds werden afgewerkt met niet-asbestverdachte voorzetpanelen die inspectie van de bedekte structuur (opbouw, pleisterwerk) verhinderen. | Plan 1.1: Grondplan |

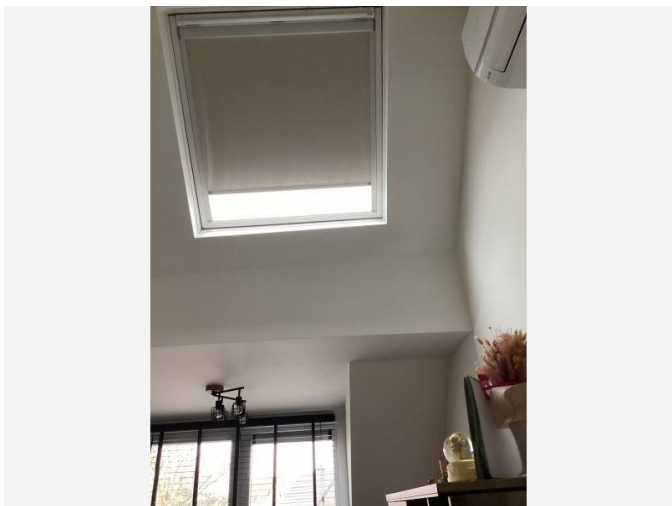
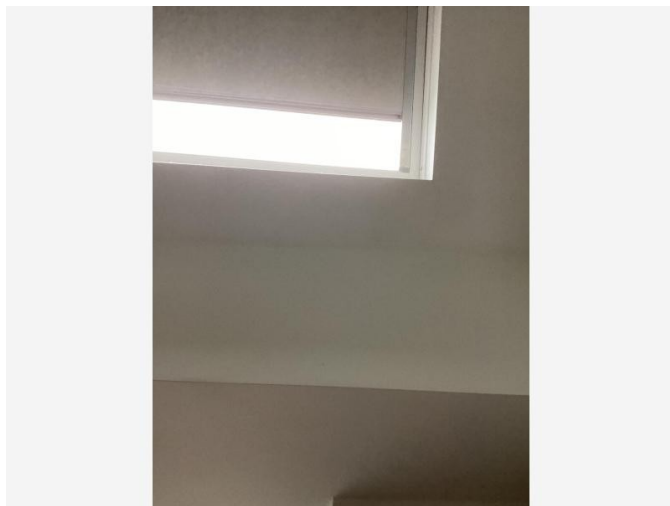
## Fiche 10: Onderdak

| Beschrijving | Notitie | Terug te vinden op plannen |
|---|---|---|
| Fiche 10: Onderdak | Het dak en onderdak van het dakappartement behoren niet tot het inspectiegebied. | - |
