# Asbestinventarisatetest

Liersesteenweg 369, 2547 Lint

Attestnummer : 20240307-000403.000

**Niet-asbestveilig**

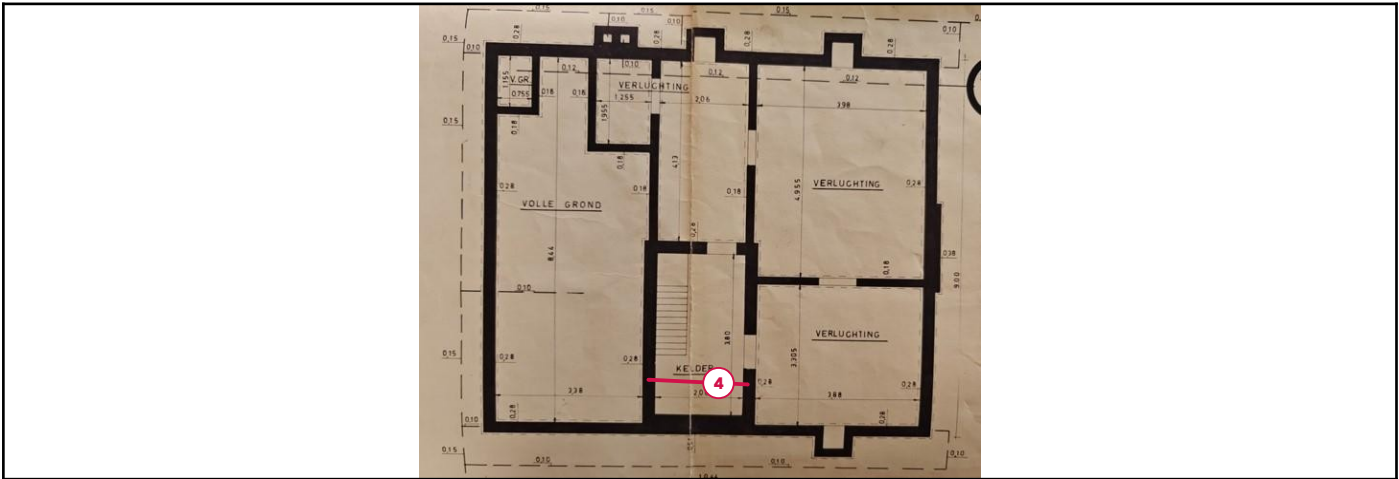
# Plan 1.1: Kelder

| Beschrijving | Type | Actie |
|---|---|---|
| 4. Leidingisolatie | Asbestmateriaal | Dringend verwijderen |

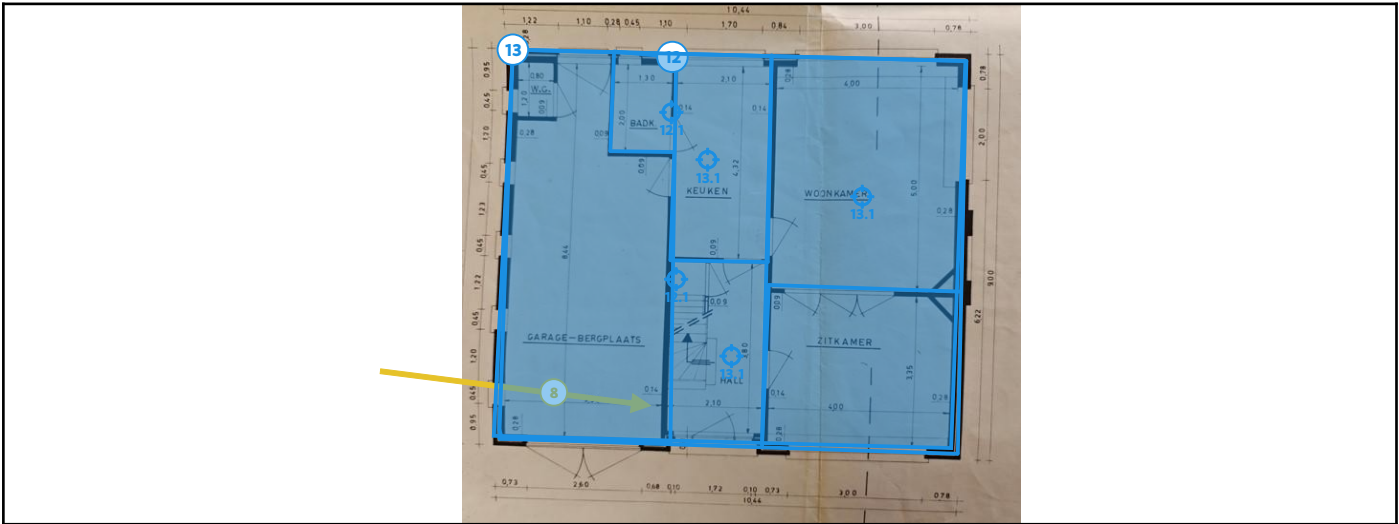
# Plan 1.2: Gelijkvloers

| Beschrijving | Type | Actie |
|---|---|---|
| 8. Bakeliet | Asbestmateriaal | Zorgvuldig beheren |

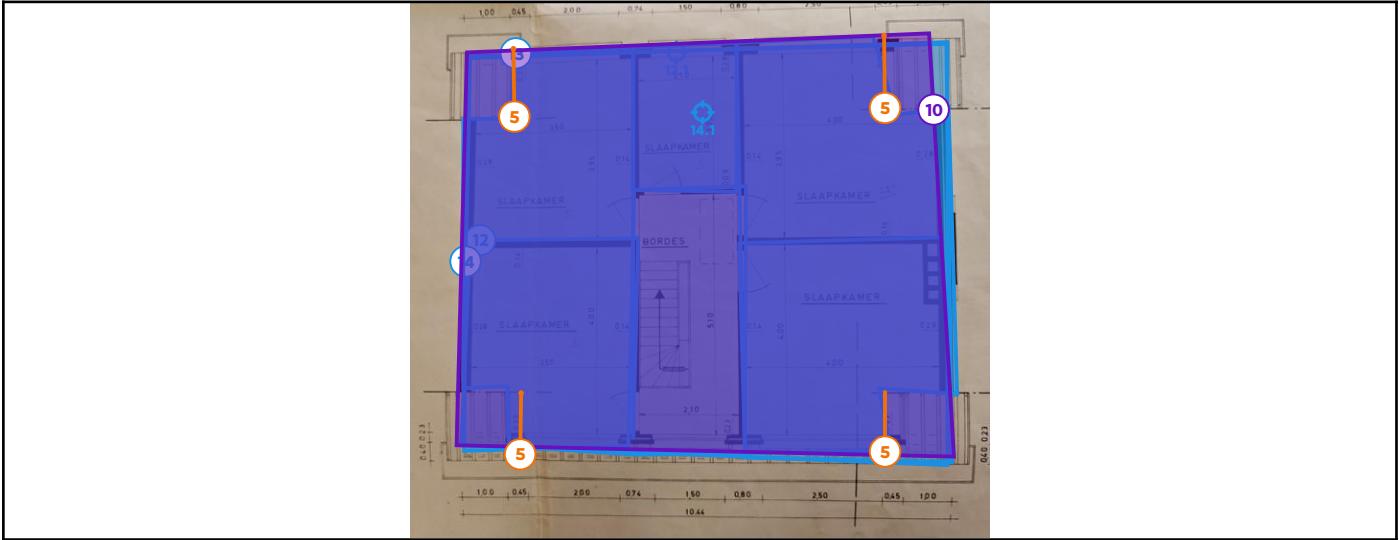
# Plan 1.3: Verdieping 1

| Beschrijving | Type | Actie |
|---|---|---|
| 5. Leien dakkapel | Asbestmateriaal | Verwijderen |

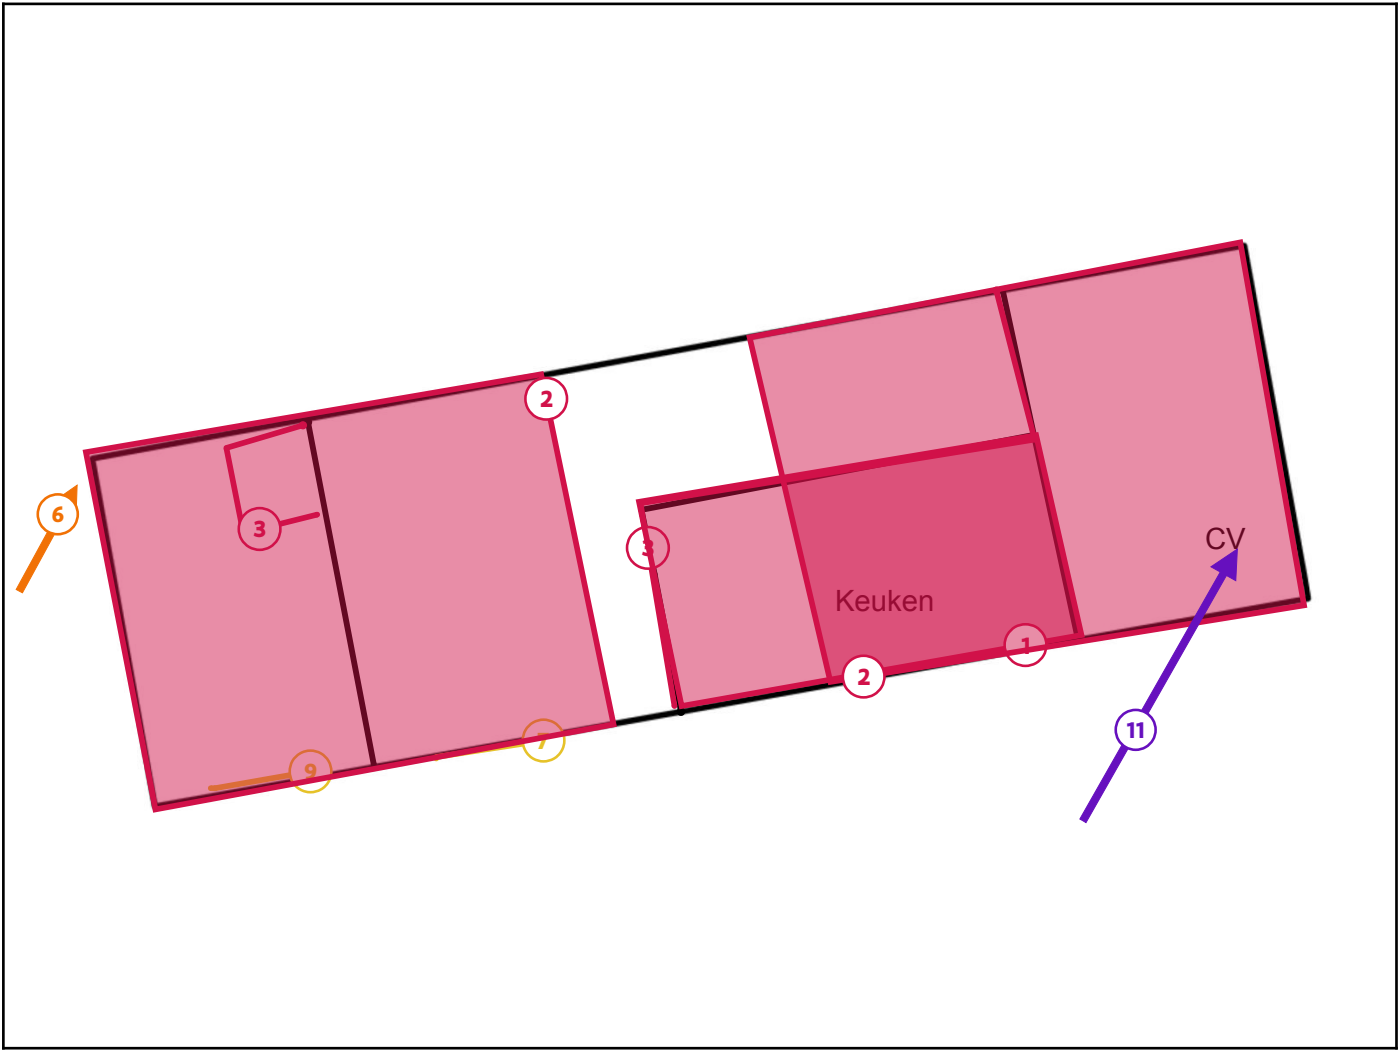
## Plan 2.1: Bijgebouw plan

| Beschrijving | Type | Actie |
|---|---|---|
| 1. Vloerzeil magazijn | Asbestmateriaal | Dringend verwijderen |
| 2. Golfplaten | Asbestmateriaal | Dringend verwijderen |
| 3. Menuserite plaat | Asbestmateriaal | Dringend verwijderen |
| 6. Afvoerbuis | Asbestmateriaal | Verwijderen |
| 7. Kit hout raam | Asbestmateriaal | Zorgvuldig beheren |
| 9. Kit poort | Asbestmateriaal | Zorgvuldig beheren |

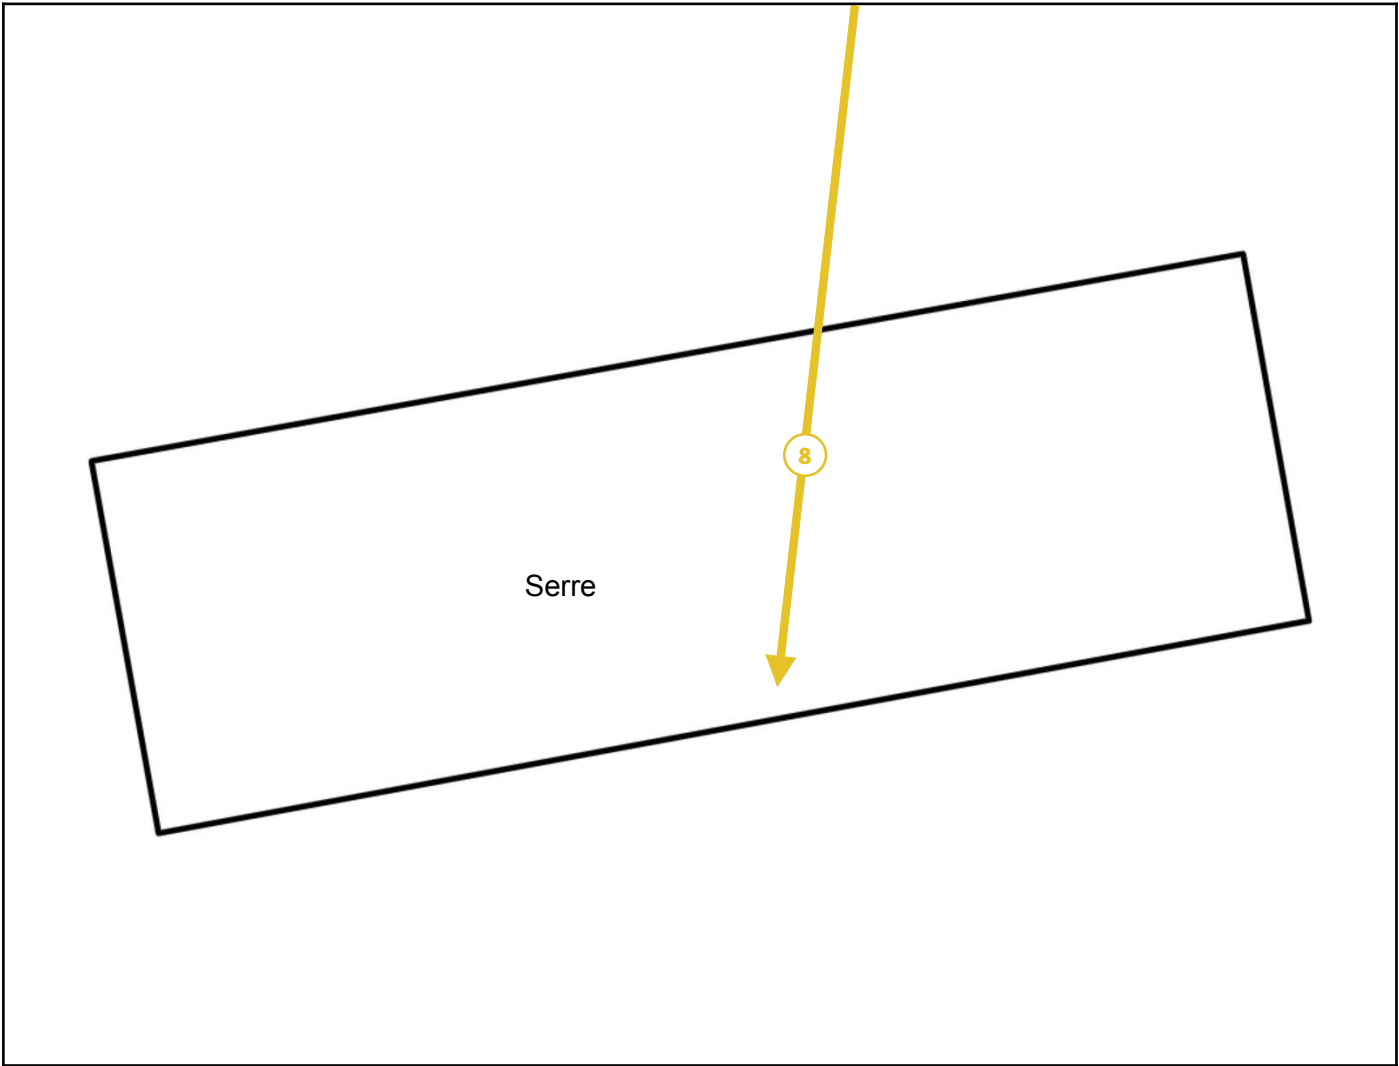
# Plan 3.1: Bijgebouw plan

| Beschrijving | Type | Actie |
|---|---|---|
| 8. Bakeliet | Asbestmateriaal | Zorgvuldig beheren |

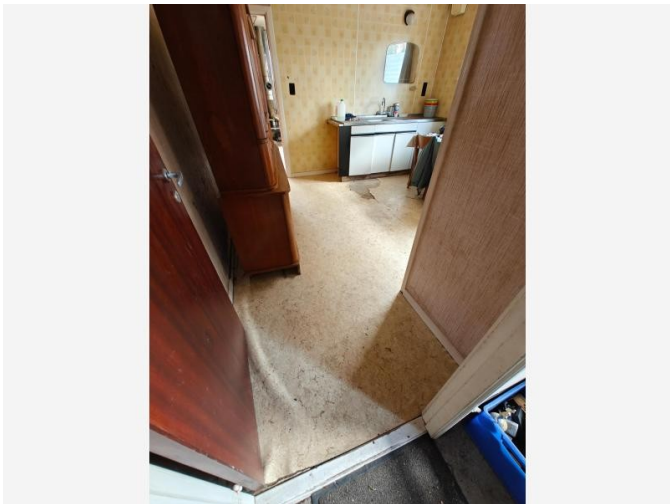
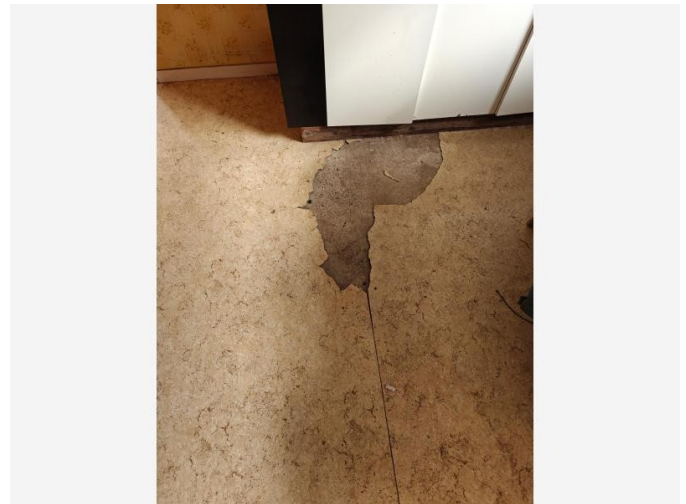
| Eindbeoordeling materiaalrisico | Hoog materiaalrisico en/of hoge kans op vezelvrijgave |

| Gebondenheid | Categorie 2: niet-hechtgebonden met matrix |
| Asbestsoort (vezeltype) | Alleen chrysotiel |
| Asbestconcentratie | Hoog ( $\geq 50\%$ ) |
| Toestand van het materiaal | Matig beschadigd, matig verweerd |

| Beschrijving | Vloerzeil magazijn |

**Dringend verwijderen**

- Zorg voor een veilig beheer. Vermijd het beschadigen van het asbestmateriaal. Controleer de toestand jaarlijks op wijzigingen.

- Hermetische zone (erkend asbestverwijderaar)  
Vloerzeil dient steeds via een hermetische zone verwijderd te worden.

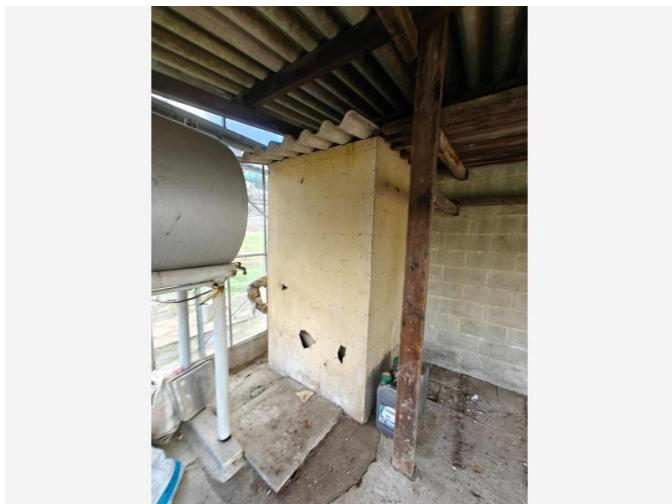
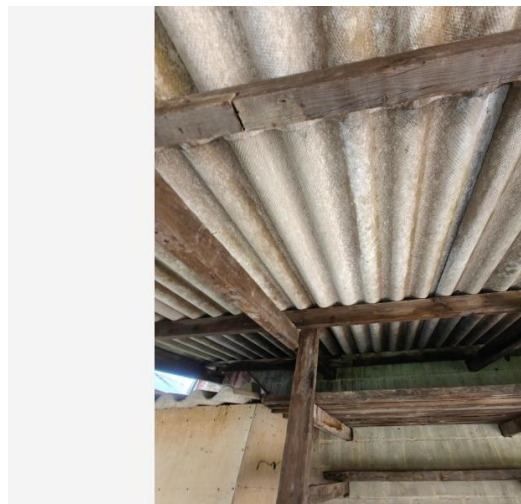
| Eindbeoordeling materiaalrisico | Hoog materiaalrisico en/of hoge kans op vezelvrijgave |

| Asbestsoort (vezeltype) | Crocidoliet aanwezig |
| Toestand van het materiaal | Matig beschadigd, matig verweerd |

| Beschrijving | Golfplaten |

**Dringend verwijderen**

- Zorg voor een veilig beheer. Vermijd het beschadigen van het asbestmateriaal. Controleer de toestand jaarlijks op wijzigingen.
- Verwijder dit asbestmateriaal zo snel mogelijk. Volg de toestand goed op.

- Eenvoudige handelingen: mag via doe-het-zelf of door werknemer(s) met opleidingsattest eenvoudige handelingen  
Golfplaten kunnen verwijderd worden zonder extra schade aan te richten.

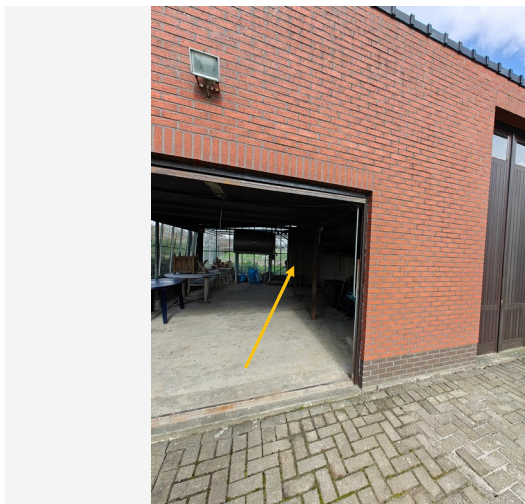
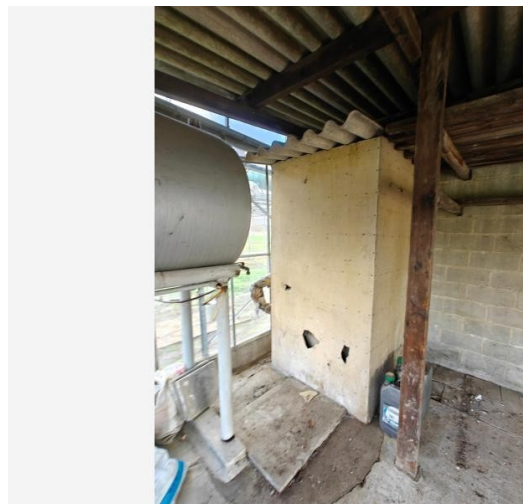
| Eindbeoordeling materiaalrisico | Hoog materiaalrisico en/of hoge kans op vezelvrijgave |

| Asbestsoort (vezeltype) | Crocidoliet aanwezig |
| Toestand van het materiaal | Zwaar beschadigd, zwaar verweerd |

| Beschrijving | Menuserite plaat |

**Dringend verwijderen**

- Zorg voor een veilig beheer. Vermijd het beschadigen van het asbestmateriaal. Controleer de toestand jaarlijks op wijzigingen.

- Eenvoudige handelingen: enkel door erkend asbestverwijderaar  
We raden aan om de platen (gezien de staat) te laten verwijderen door een asbestverwijderaar.

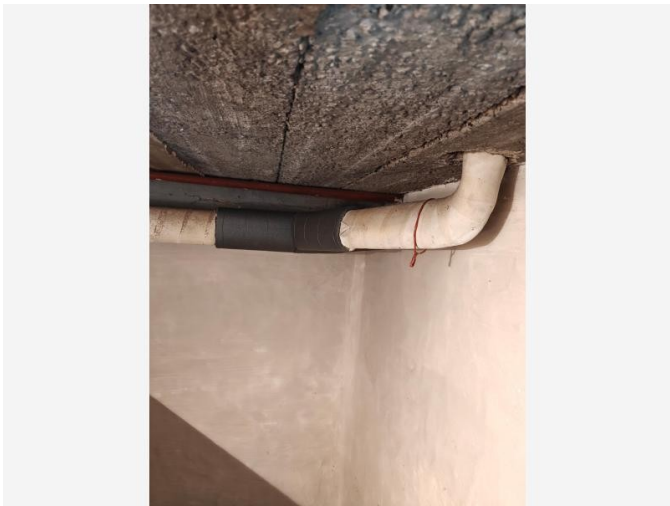
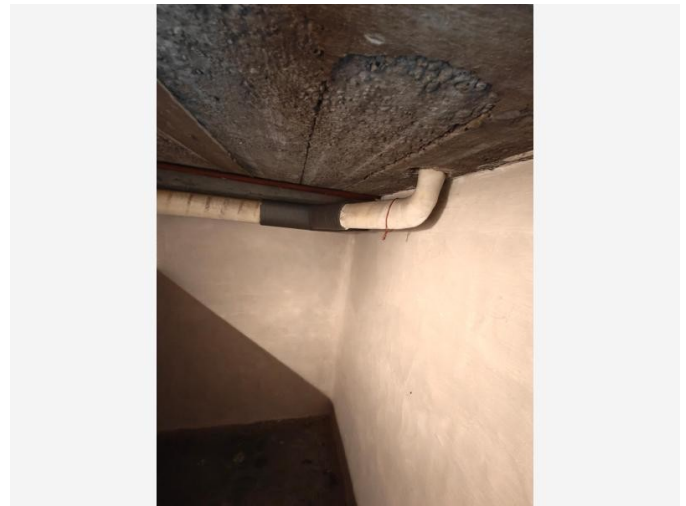
| Eindbeoordeling materiaalarisico | Hoog materiaalarisico en/of hoge kans op vezelvrijgave |

| Asbestsoort (vezeltype) | Crocidoliet aanwezig |
| Asbestconcentratie | Hoog ( $\geq 50\%$ ) |
| Toestand van het materiaal | Licht beschadigd, licht verweerd. Intact materiaal type Pical – asbestboard of categorie III 'gebondenheid' |

| Beschrijving | Leidingisolatie |

**Dringend verwijderen**

- Zorg voor een veilig beheer. Vermijd het beschadigen van het asbestmateriaal. Controleer de toestand jaarlijks op wijzigingen.
- Verwijder dit asbestmateriaal zo snel mogelijk. Volg de toestand goed op.

- Hermetische zone (erkend asbestverwijderaar)  
Leidingisolatie moet steeds via een hermetische zone verwijderd worden.

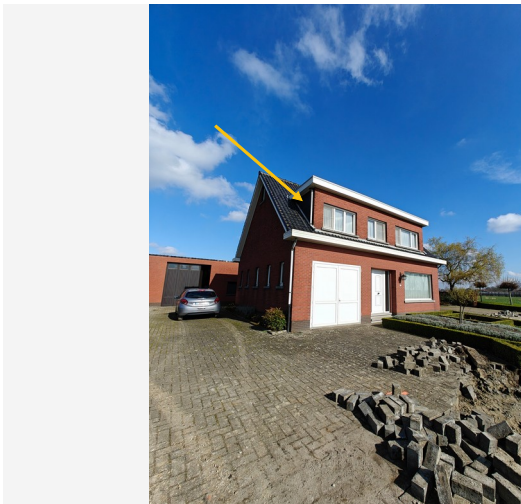
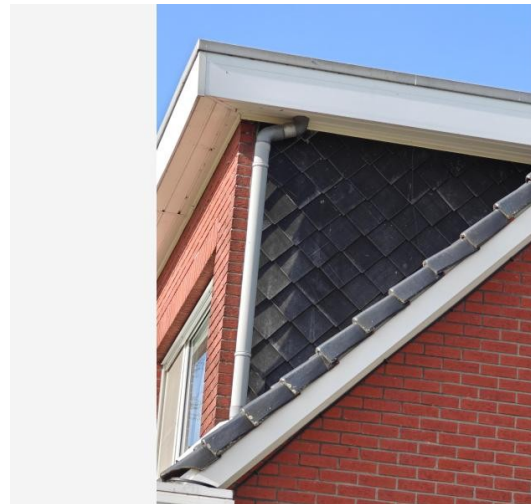
| Eindbeoordeling materiaalarisico | Laag materiaalarisico en/of verlaagde kans op vezelvrijgave |

| Toestand van het materiaal | Licht beschadigd, licht verweerd. Intact materiaal type Pical – asbestboard of categorie III 'gebondenheid' |

| Beschrijving | Leien dakkapel |

Verwijderen

- Zorg voor een veilig beheer. Vermijd het beschadigen van het asbestmateriaal. Controleer de toestand jaarlijks op wijzigingen.

- Eenvoudige handelingen: mag via doe-het-zelf of door werknemer(s) met opleidingsattest eenvoudige handelingen  
De leien kunnen verwijderd worden zonder extra schade aan te richten.

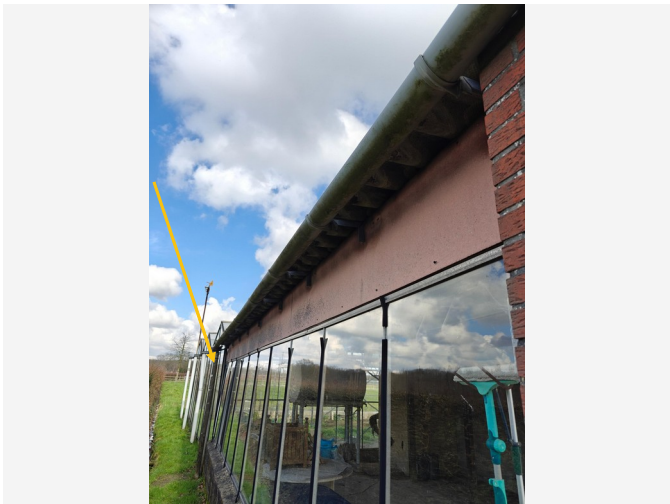
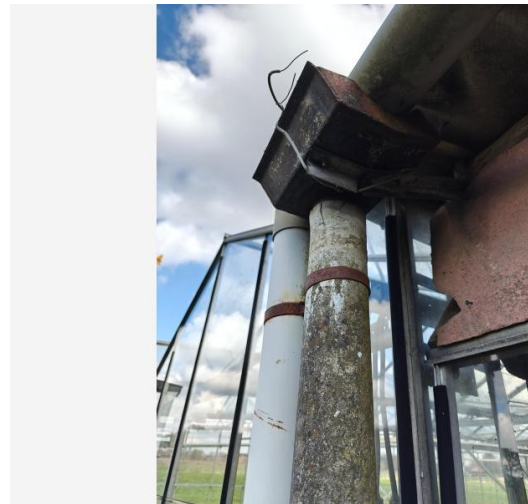
| Eindbeoordeling materiaalrisico | Verhoogd materiaalrisico en/of verhoogde kans op vezelvrijgave |

| Toestand van het materiaal | Matig beschadigd, matig verweerd |

| Beschrijving | Afvoerbuis |

Verwijderen

- Zorg voor een veilig beheer. Vermijd het beschadigen van het asbestmateriaal. Controleer de toestand jaarlijks op wijzigingen.

- Eenvoudige handelingen: enkel door erkend asbestverwijderaar  
Buis zal beschadigd worden bij verwijdering.

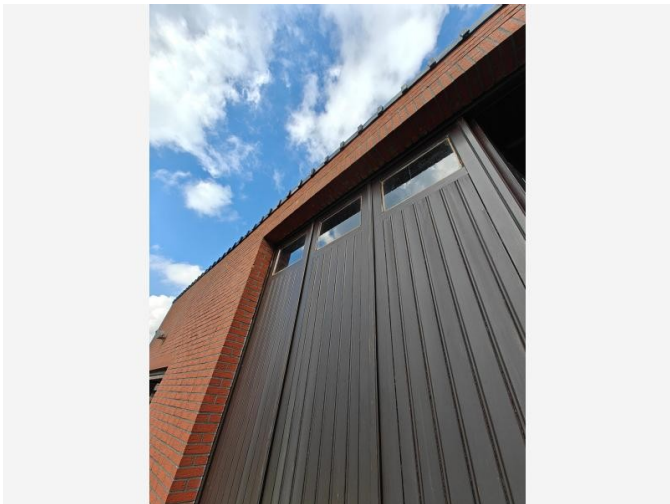
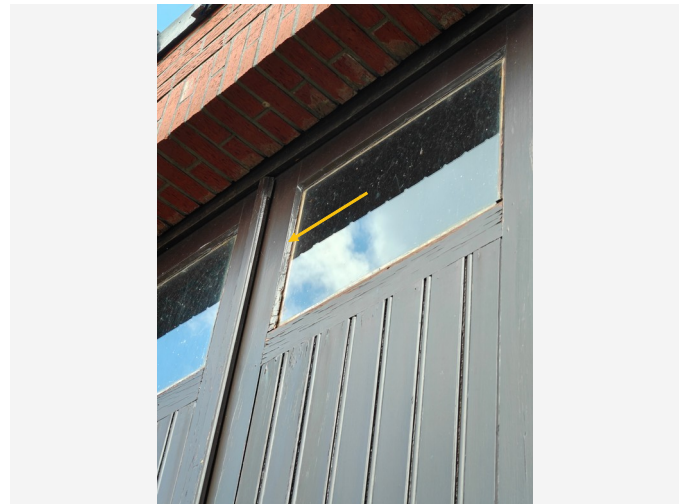
| Eindbeoordeling materiaalrisico | Laag materiaalrisico en/of verlaagde kans op vezelvrijgave |

| Toestand van het materiaal | Licht beschadigd, licht verweerd. Intact materiaal type Pical – asbestboard of categorie III 'gebondenheid' |

| Beschrijving | Kit hout raam |

Zorgvuldig beheren

- Zorg voor een veilig beheer. Vermijd het beschadigen van het asbestmateriaal. Controleer de toestand jaarlijks op wijzigingen.

- Eenvoudige handelingen: mag via doe-het-zelf of door werknemer(s) met opleidingsattest eenvoudige handelingen  
Hechtgebonden toepassing met laag risico op vezelvrijgave.
