# Asbestinventarisatetest

Lintsesteenweg 111, 2500 Lier

Attestnummer : 20250410-000364.000

Uitgegeven op : 10.04.2025

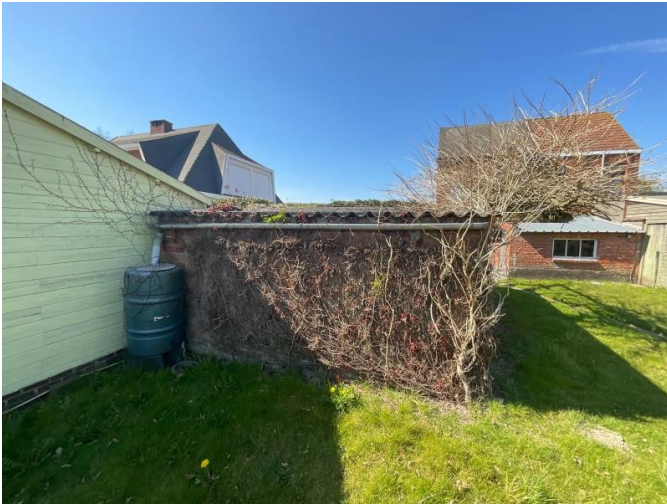
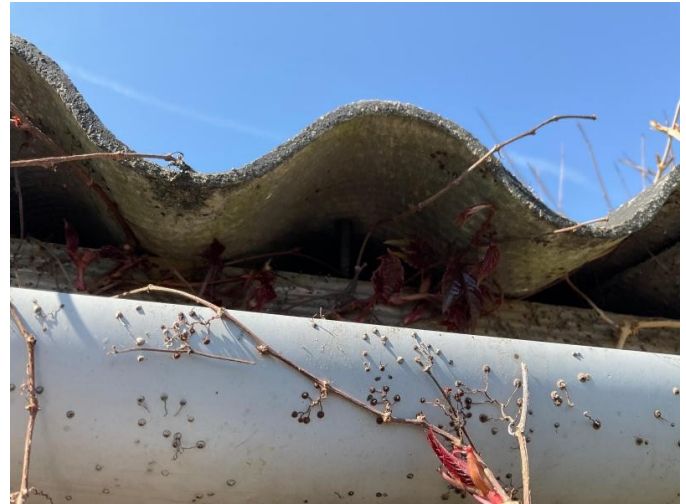
| Eindbeoordeling materiaalrisico | Hoog materiaalrisico en/of hoge kans op vezelvrijgave |

| Asbestsoort (vezeltype) | Crocidoliet aanwezig |
| Toestand van het materiaal | Matig beschadigd, matig verweerd |

| Beschrijving | Dak bestaande uit golfplaten |
| Asbestmateriaal | Dak- en gevelbekleding - Golfplaat |
| Hoeveelheid (oppervlakte - aantal) | <ul style="list-style-type: none"><li>• 60,00 m<sup>2</sup> - 1 stuk</li></ul> |

**Dringend verwijderen**

- Verwijder dit asbestmateriaal zo snel mogelijk. Volg de toestand goed op.
- Hemelwater dat afspoelt van asbestcement daken of gevels kan asbestdeeltjes bevatten. Gebruik het enkel voor gesloten circuits (bv. spoelen toiletten). Reinig na het vervangen van het dak of de gevel de dakgoten en regenwaterput of -ton om asbesthoudend sediment of slib te verwijderen

- Eenvoudige handelingen: mag via doe-het-zelf of door werknemer(s) met opleidingsattest eenvoudige handelingen  
Deze toepassing kan door een aannemer die over een opleidingsattest eenvoudige handelingen beschikt of door een particulier (doe-het-zelf), verwijderd worden indien er geen verhoogd risico op vrijgave van asbestvezels (max. concentratie 0,01 vezels/cm<sup>3</sup> - CODEX Art. VI.3-54) ontstaat en de toepassing voorafgaand wordt gefixeerd/bevochtigd; de individuele elementen zonder machinale werktuigen en zonder breken of gooien een voor een losgemaakt worden; en ten slotte in gesloten verpakking weggevoerd worden naar een erkend afvalpunt (recyclagepark).

Deze toepassing kan enkel door een erkende asbestverwijderaar verwijderd worden omdat er hier automatisch een verhoogd risico op vrijgave van asbestvezels (max. concentratie 0,01 vezels/cm<sup>3</sup> - CODEX - Art. VI.3-54) ontstaat. (Bron: VLAREM II: 6.4.0.1 par1, par2 en par3). Een erkend asbestverwijderaar moet ingeschakeld worden voor deze toepassingen die niet (kunnen) worden verwijderd door de couveuzezakmethode, door hermetische zone of door de materialen beschreven in Vlare II, art. 6.4.0.1 par2. (Bron: Leidraad bij het Inspectieprotocol)

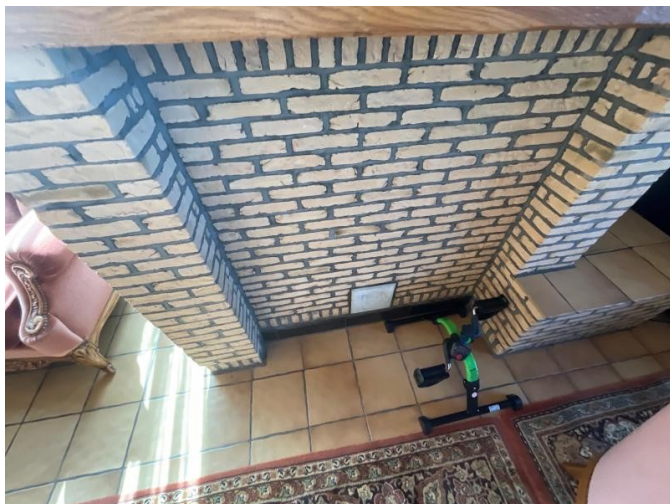
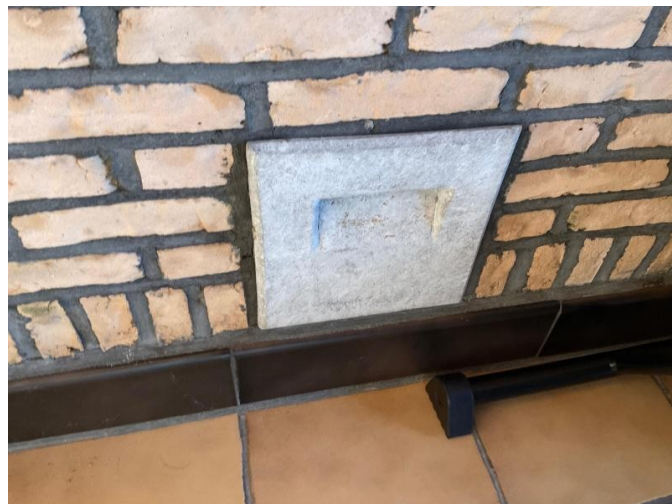
| Eindbeoordeling materiaalrisico | Verhoogd materiaalrisico en/of verhoogde kans op vezelvrijgave |

| Asbestsoort (vezeltype) | Crocidoliet aanwezig |
| Toestand van het materiaal | Licht beschadigd, licht verweerd. Intact calciumsilicaatmateriaal of categorie III 'gebondenheid' |

| Beschrijving | Eternit schouwstop |
| Asbestmateriaal | Brandwerende afsluiting (prefab geheel) - (vlinder)klep |

Verwijderen

- Zorg voor een veilig beheer. Vermijd het beschadigen van het asbestmateriaal. Controleer de toestand jaarlijks op wijzigingen.

- Eenvoudige handelingen: mag via doe-het-zelf of door werknemer(s) met opleidingsattest eenvoudige handelingen  
Deze toepassing kan door een aannemer die over een opleidingsattest eenvoudige handelingen beschikt of door een particulier (doe-het-zelf), verwijderd worden indien er geen verhoogd risico op vrijgave van asbestvezels (max. concentratie 0,01 vezels/cm<sup>3</sup> - CODEX Art. VI.3-54) ontstaat en de toepassing voorafgaand wordt gefixeerd/bevochtigd; de individuele elementen zonder machinale werktuigen en zonder breken of gooien een voor een losgemaakt worden; en ten slotte in gesloten verpakking weggevoerd worden naar een erkend afvalpunt (recyclagepark).

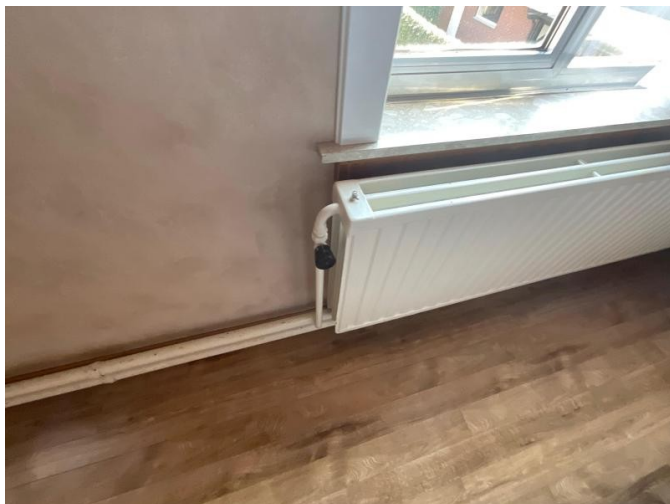
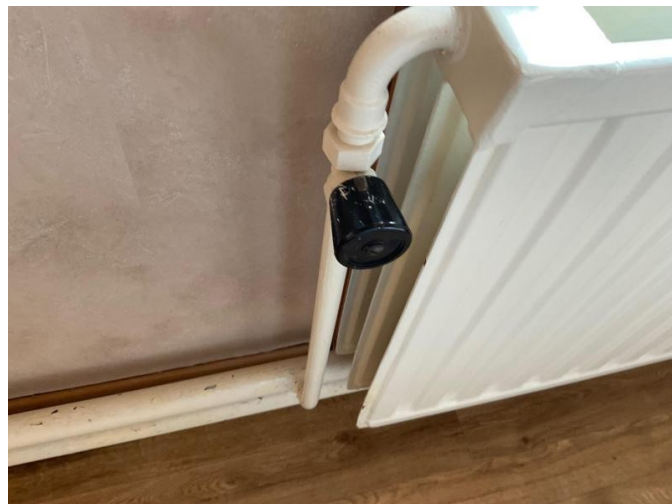
| Opmerking | De hoeveelheid is een schatting en kan afwijken van de werkelijke toestand. |

- Eenvoudige handelingen: mag via doe-het-zelf of door werknemer(s) met opleidingsattest eenvoudige handelingen  
Deze toepassing kan door een aannemer die over een opleidingsattest eenvoudige handelingen beschikt of door een particulier (doe-het-zelf), verwijderd worden indien er geen verhoogd risico op vrijgave van asbestvezels (max. concentratie 0,01 vezels/cm<sup>3</sup> - CODEX Art. VI.3-54) ontstaat en de toepassing voorafgaand wordt gefixeerd/bevochtigd; de individuele elementen zonder machinale werktuigen en zonder breken of gooien een voor een losgemaakt worden; en ten slotte in gesloten verpakking weggevoerd worden naar een erkend afvalpunt (recyclagepark).

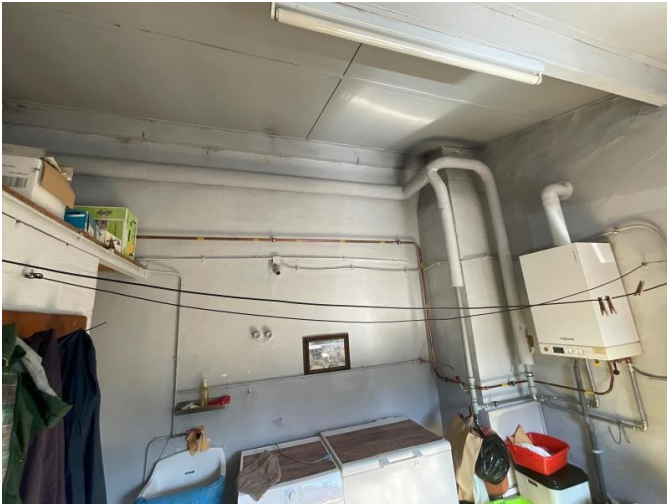
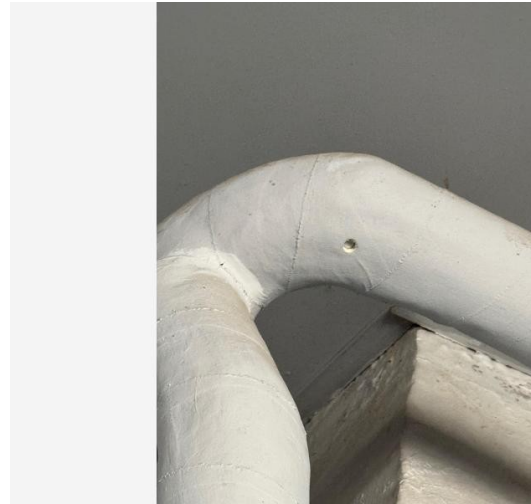
| Opmerking | De hoeveelheid is een schatting. |

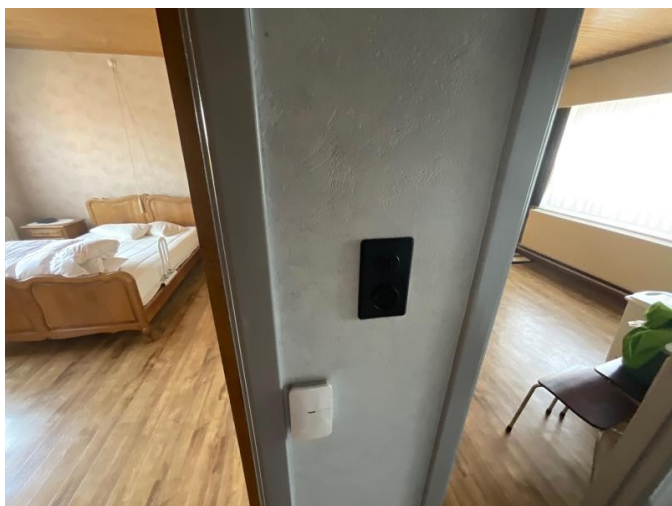
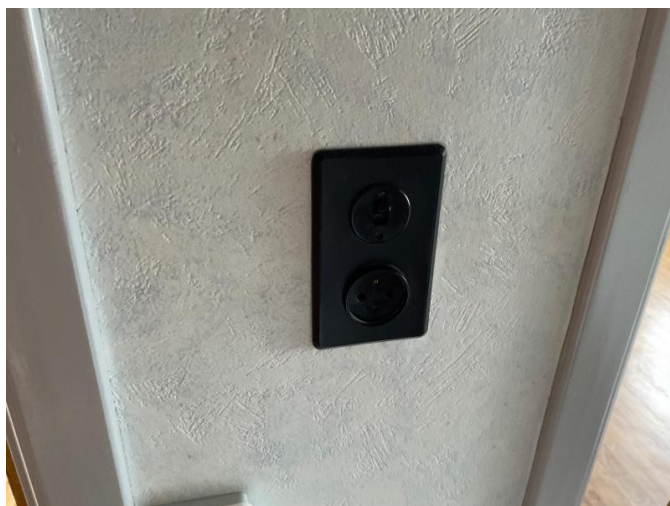
| Opmerking | De hoeveelheid is een schatting en kan afwijken van de werkelijke toestand. Rechte stukken en bochten worden waar mogelijk apart bemonsterd. |

- Eenvoudige handelingen: mag via doe-het-zelf of door werknemer(s) met opleidingsattest eenvoudige handelingen  
Deze toepassing kan door een aannemer die over een opleidingsattest eenvoudige handelingen beschikt of door een particulier (doe-het-zelf), verwijderd worden indien er geen verhoogd risico op vrijgave van asbestvezels (max. concentratie 0,01 vezels/cm<sup>3</sup> - CODEX Art. VI.3-54) ontstaat en de toepassing voorafgaand wordt gefixeerd/bevochtigd; de individuele elementen zonder machinale werktuigen en zonder breken of gooien een voor een losgemaakt worden; en ten slotte in gesloten verpakking weggevoerd worden naar een erkend afvalpunt (recyclagepark).

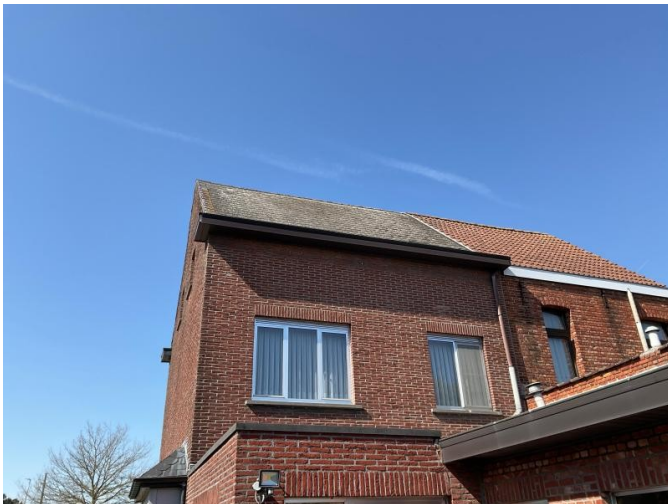
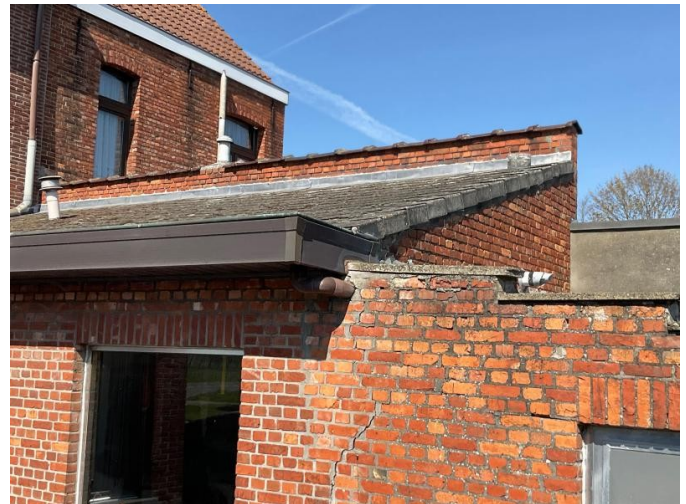
| Opmerking | De hoeveelheid is een schatting |

- Eenvoudige handelingen: mag via doe-het-zelf of door werknemer(s) met opleidingsattest eenvoudige handelingen  
Deze toepassing kan door een aannemer die over een opleidingsattest eenvoudige handelingen beschikt of door een particulier (doe-het-zelf), verwijderd worden indien er geen verhoogd risico op vrijgave van asbestvezels (max. concentratie 0,01 vezels/cm<sup>3</sup> - CODEX Art. VI.3-54) ontstaat en de toepassing voorafgaand wordt gefixeerd/bevochtigd; de individuele elementen zonder machinale werktuigen en zonder breken of gooien een voor een losgemaakt worden; en ten slotte in gesloten verpakking weggevoerd worden naar een erkend afvalpunt (recyclagepark).

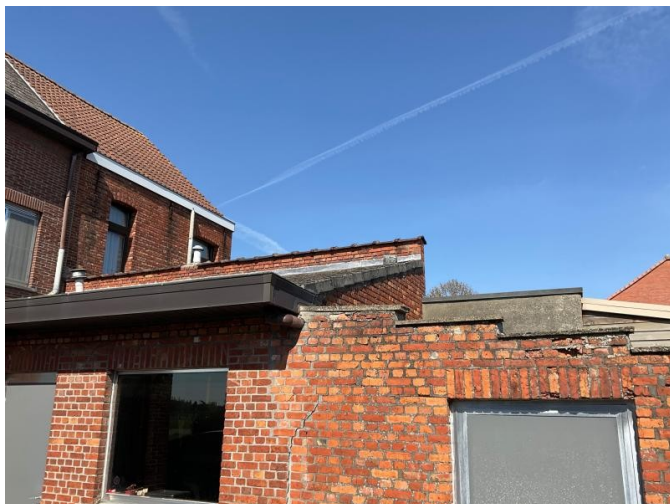
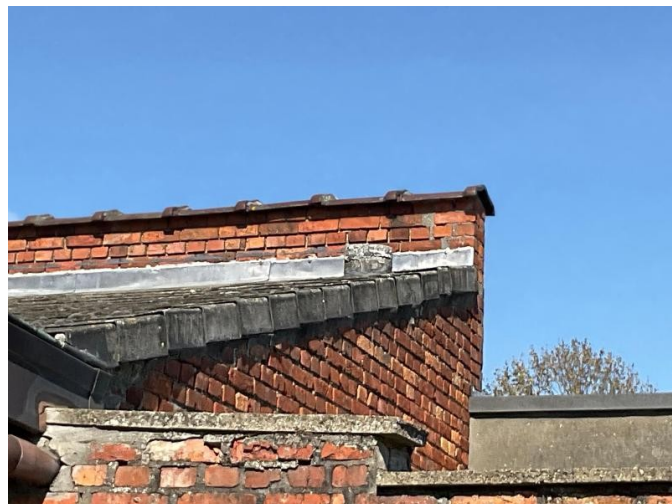
| Opmerking | De hoeveelheid is een schatting en kan afwijken van de werkelijke toestand. |

- Eenvoudige handelingen: mag via doe-het-zelf of door werknemer(s) met opleidingsattest eenvoudige handelingen  
Deze toepassing kan door een aannemer die over een opleidingsattest eenvoudige handelingen beschikt of door een particulier (doe-het-zelf), verwijderd worden indien er geen verhoogd risico op vrijgave van asbestvezels (max. concentratie 0,01 vezels/cm<sup>3</sup> - CODEX Art. VI.3-54) ontstaat en de toepassing voorafgaand wordt gefixeerd/bevochtigd; de individuele elementen zonder machinale werktuigen en zonder breken of gooien een voor een losgemaakt worden; en ten slotte in gesloten verpakking weggevoerd worden naar een erkend afvalpunt (recyclagepark).

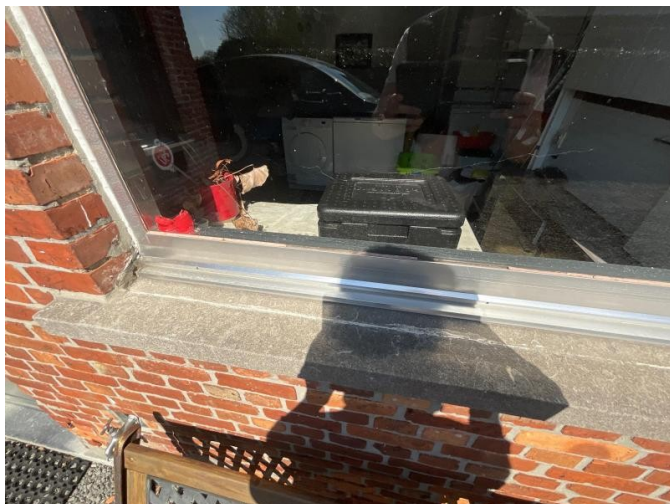
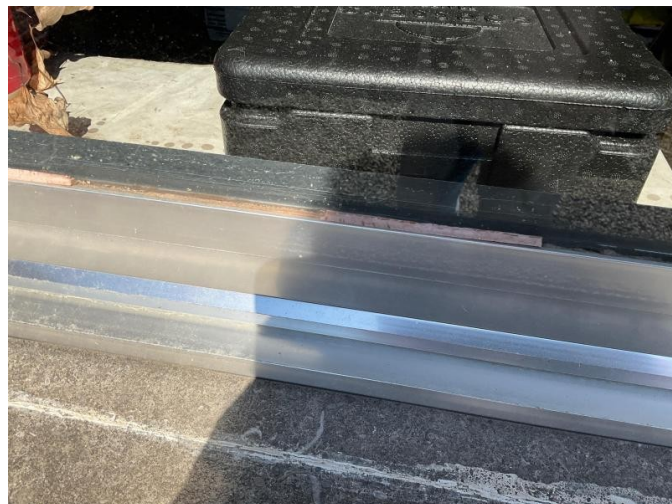
| Opmerking | De precieze lengte is onbekend |

- Eenvoudige handelingen: mag via doe-het-zelf of door werknemer(s) met opleidingsattest eenvoudige handelingen  
Deze toepassing kan door een aannemer die over een opleidingsattest eenvoudige handelingen beschikt of door een particulier (doe-het-zelf), verwijderd worden indien er geen verhoogd risico op vrijgave van asbestvezels (max. concentratie 0,01 vezels/cm<sup>3</sup> - CODEX Art. VI.3-54) ontstaat en de toepassing voorafgaand wordt gefixeerd/bevochtigd; de individuele elementen zonder machinale werktuigen en zonder breken of gooien een voor een losgemaakt worden; en ten slotte in gesloten verpakking weggevoerd worden naar een erkend afvalpunt (recyclagepark).

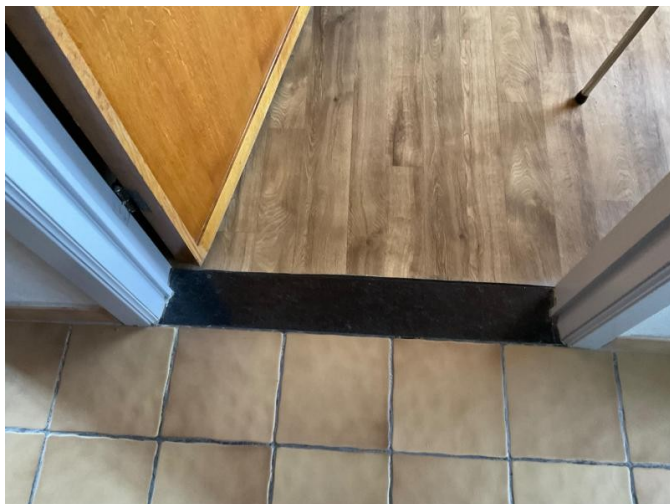
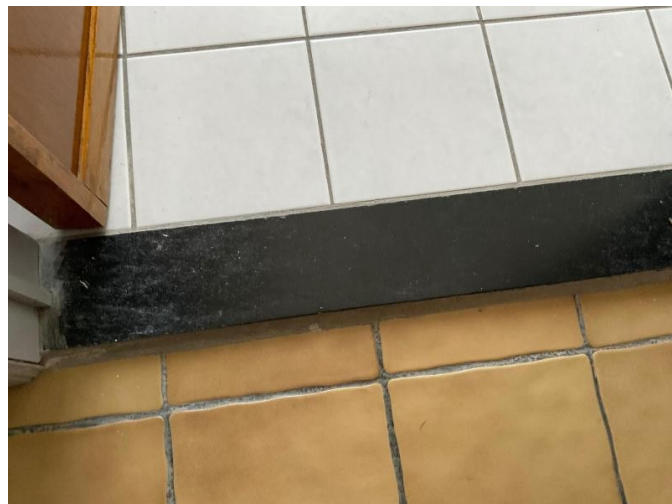
| Opmerking | De hoeveelheid is een schatting en kan afwijken van de werkelijke toestand. |

- Eenvoudige handelingen: mag via doe-het-zelf of door werknemer(s) met opleidingsattest eenvoudige handelingen  
Deze toepassing kan door een aannemer die over een opleidingsattest eenvoudige handelingen beschikt of door een particulier (doe-het-zelf), verwijderd worden indien er geen verhoogd risico op vrijgave van asbestvezels (max. concentratie 0,01 vezels/cm<sup>3</sup> - CODEX Art. VI.3-54) ontstaat en de toepassing voorafgaand wordt gefixeerd/bevochtigd; de individuele elementen zonder machinale werktuigen en zonder breken of gooien een voor een losgemaakt worden; en ten slotte in gesloten verpakking weggevoerd worden naar een erkend afvalpunt (recyclagepark).

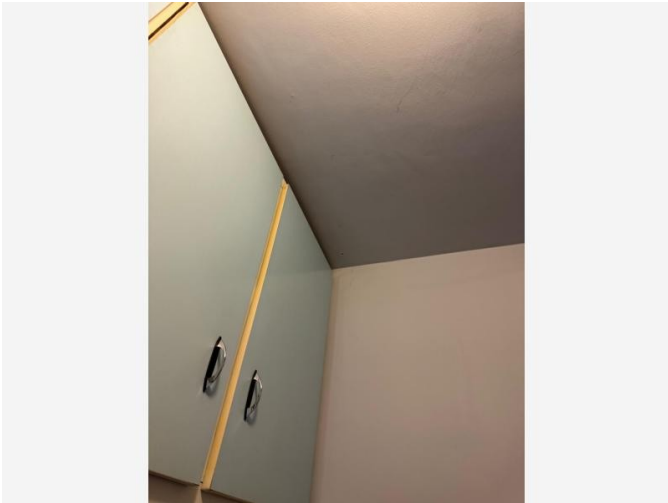
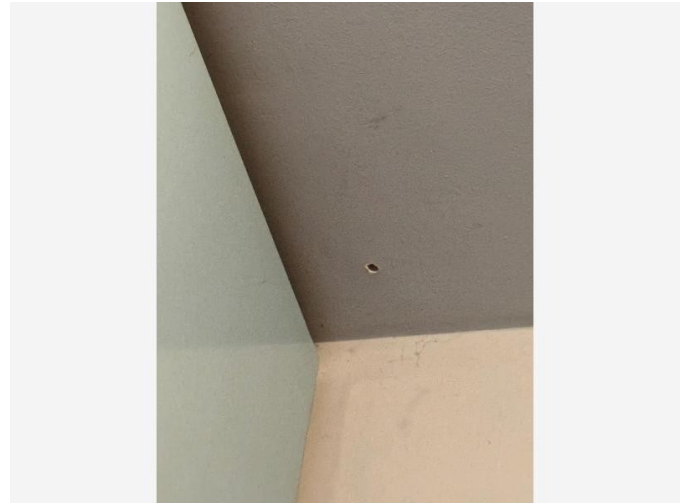
## Fiche 16: Pleisterwerk plafonds

Geen asbest

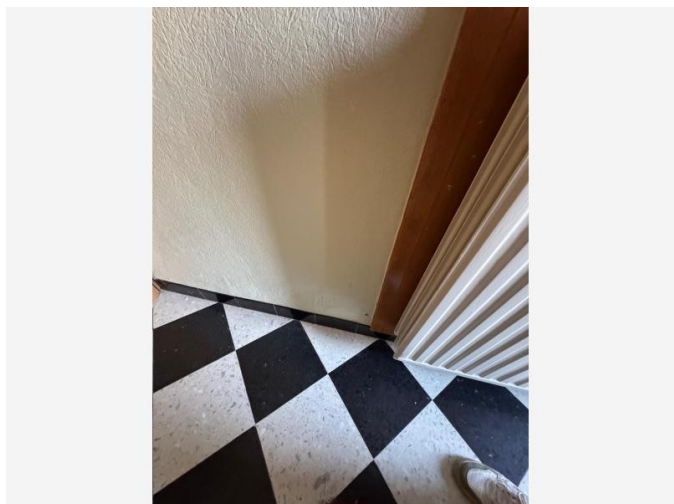
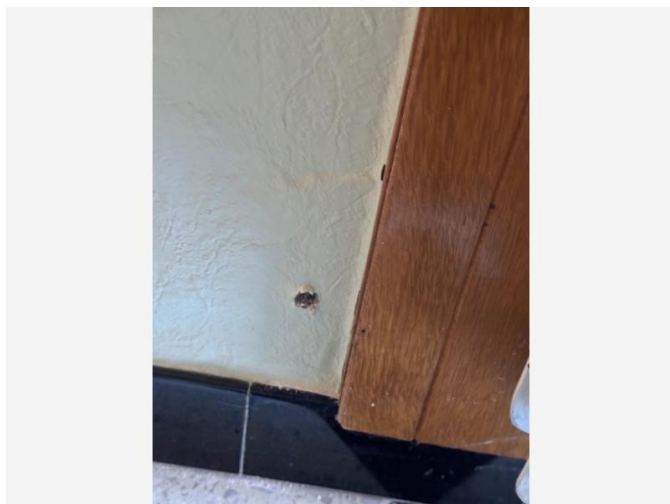
## Fiche 17: Pleisterwerk wanden

Geen asbest
