# Asbestinventarisatetest

Mandelstraat 10, 2800 Mechelen

Attestnummer : 20250410-000377.000

Uitgegeven op : 10.04.2025

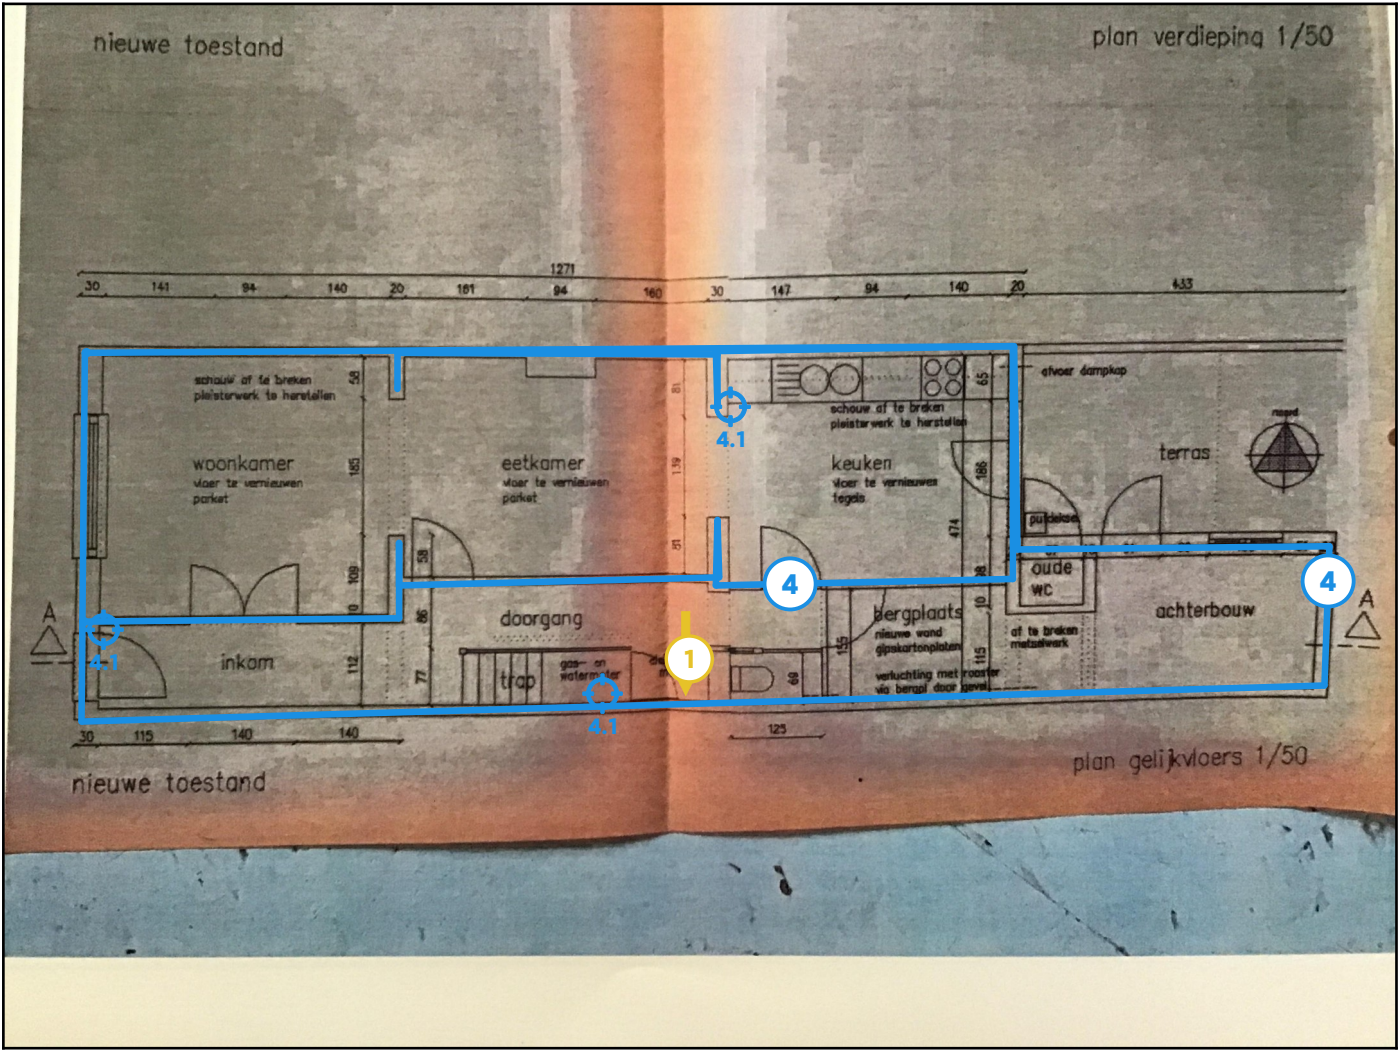
# Plan 1.1: Gelijkvloers

| Beschrijving | Type | Actie |
|---|---|---|
| 1. Bakeliet meterkast | Asbestmateriaal | Zorgvuldig beheren |
| 4. Pleisterwerk muren | Geen asbest | - |

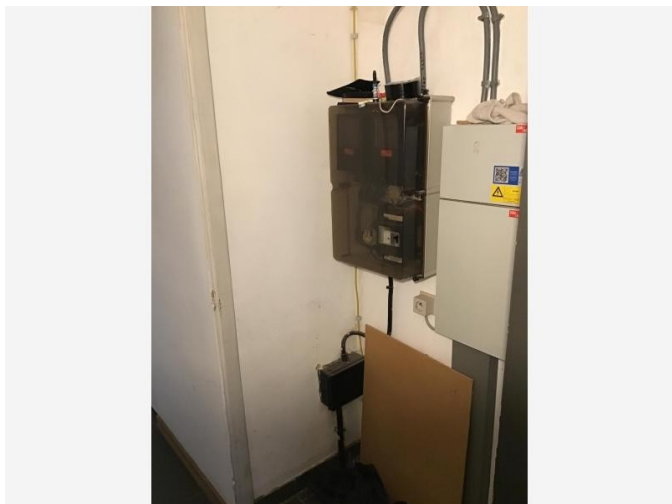
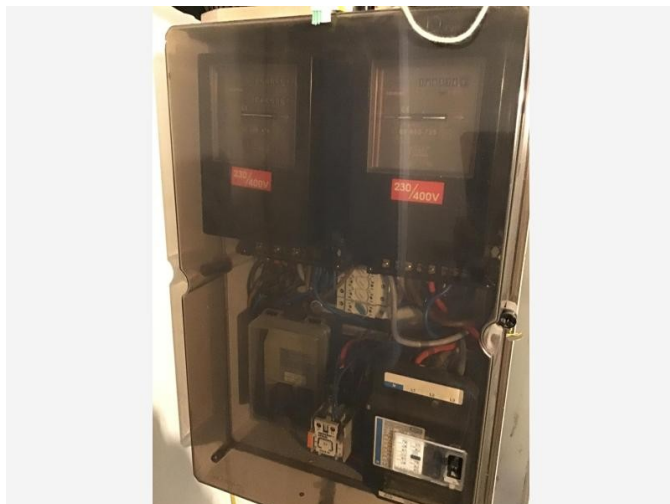
| Fiche 1: Bakeliet meterkast..... | 11 |

Overzichtsfoto

Detailfoto

Het asbestmateriaal valt onder de mijlpaal van 2040.

| Eindbeoordeling materiaalrisico | Zeer laag materiaalrisico en/of zeer lage kans op vezelvrijgave |

| Gebondenheid | Categorie 1: hechtgebonden in oorsprong |
| Asbestsoort (vezeltype) | Crocidoliet aanwezig |
| Asbestconcentratie | Laag (< 50%) |
| Afschermingsgraad van het gehele materiaal | Stootvaste afscherming of omkasting |
| Toestand van het materiaal | Onbeschadigd, niet verweerd |

| Beschrijving | Bakeliet meterkast |

- Zorg voor een veilig beheer. Vermijd het beschadigen van het asbestmateriaal. Controleer de toestand jaarlijks op wijzigingen.

- Eenvoudige handelingen: mag via doe-het-zelf of door werknemer(s) met opleidingsattest eenvoudige handelingen  
De meterkast is waarschijnlijk eigendom van Fluvius. In dat geval mag u deze niet zelf verwijderen. Neem bij vragen contact op met Fluvius.

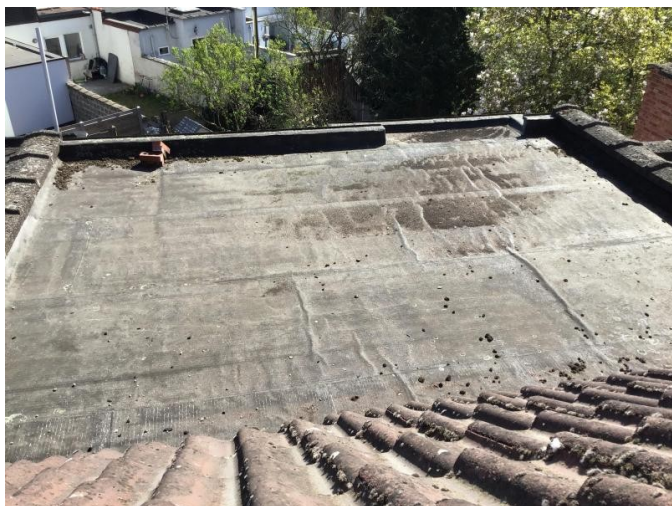
| Fiche 2: Dakbedekking..... | 15 |

De dakbedekking bestaat uit derbigum en is niet asbesthoudend.

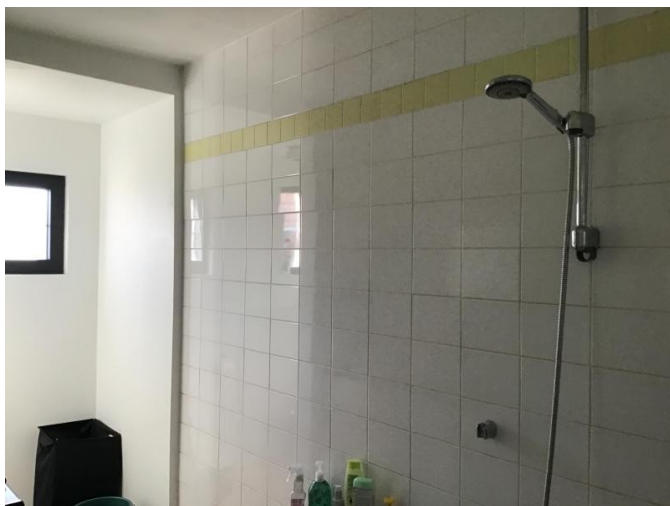
| Fiche 3: Tegellijm..... | 16 |

Achter de muurtegels zit mogelijk asbesthoudende lijm. Bij verwijdering is het raadzaam de nodige beschermingsmiddelen te dragen (wegwerpoverall, FFP3 masker).

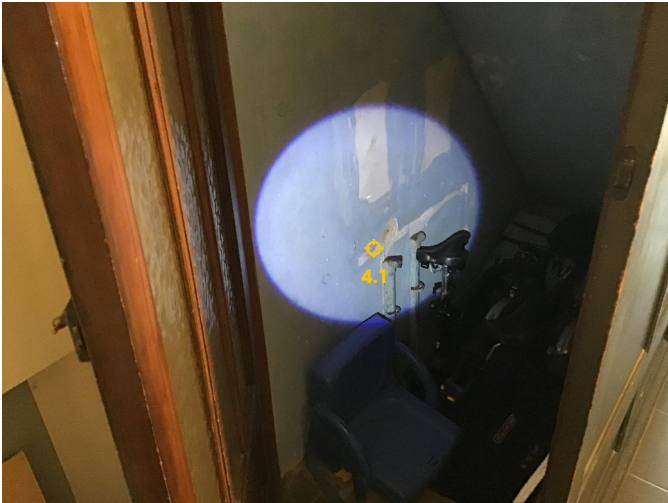
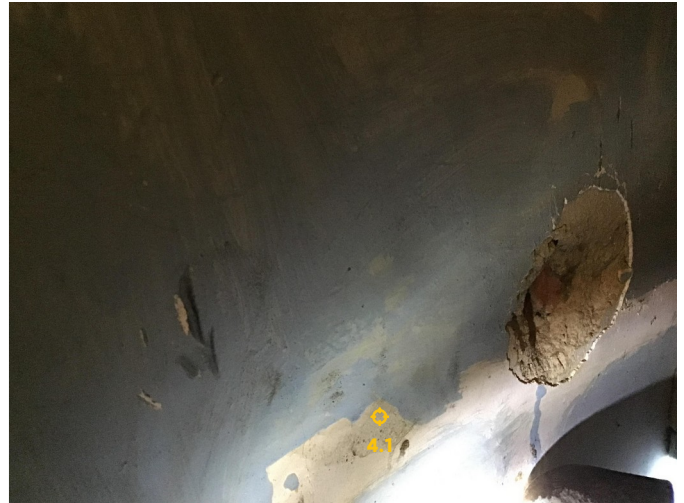
## Fiche 4: Pleisterwerk muren

Overzichtsfoto

Detailfoto

Geen asbest

| # | Type | Referentie | Resultaat |
|---|---|---|---|
| 4.1 | Mengmonster | M01 | Geen asbest |

| Opmerking | Alle plafonds bestaan uit gipskartonplaten |
