# Asbestinventarisatetest

Van Colenstraat 15, 2530 Boechout

Attestnummer : **20260625-000376.000**

Uitgegeven op : **25.06.2026**

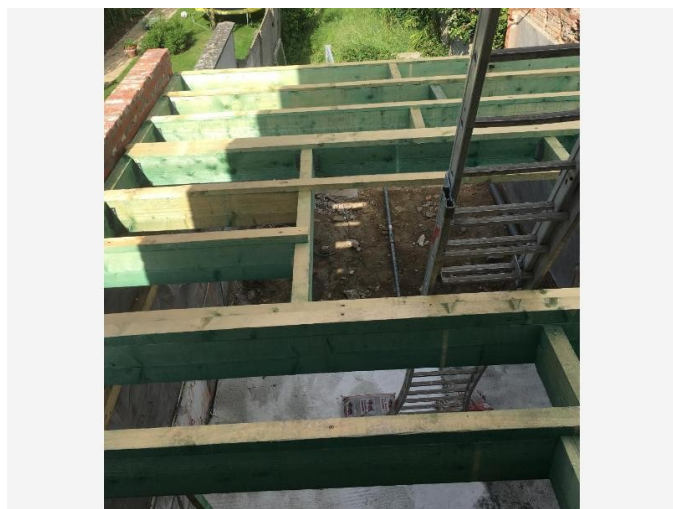
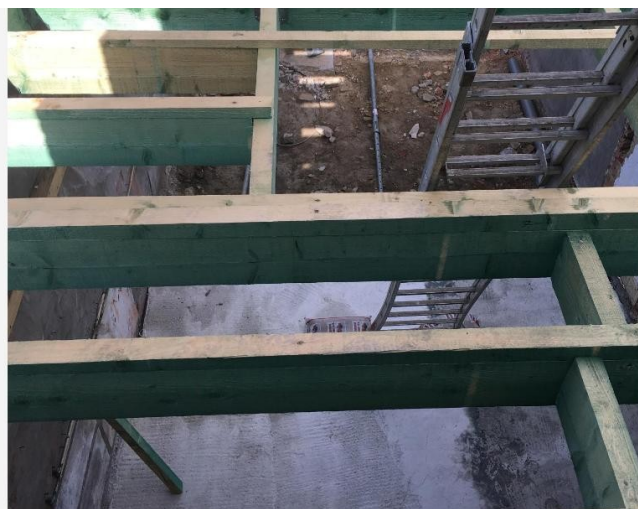
## Fiche 1: Woning - dakbedekking

| Beschrijving | Notitie | Terug te vinden op plannen |
|---|---|---|
| Fiche 1: Woning - dakbedekking | Het dak is volledig vernieuwd geweest, deze is niet-asbestverdacht. | Plan 1.4: Doorsnede |

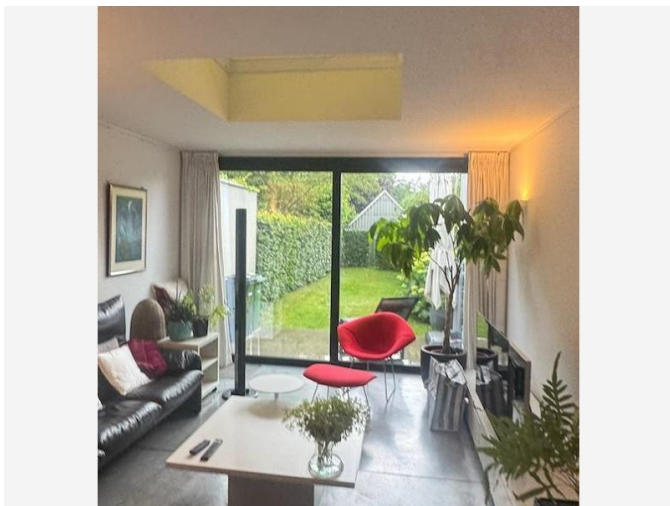
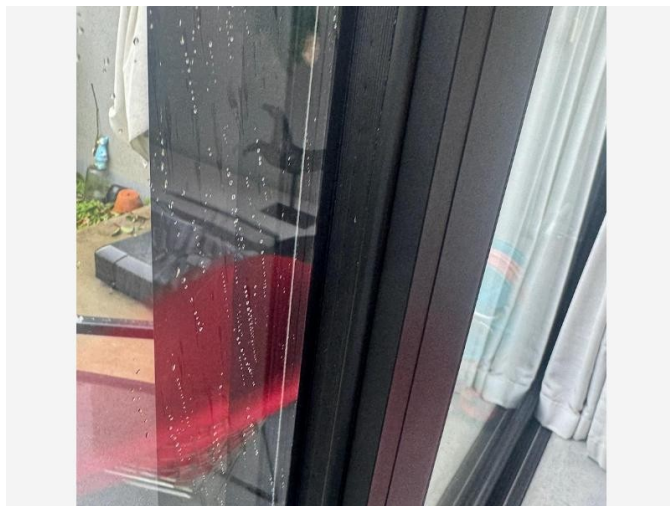
## Fiche 2: Woning - kit - ramen

| Beschrijving | Notitie | Terug te vinden op plannen |
|---|---|---|
| Fiche 2: Woning - kit - ramen | Tijdens de inspectie zijn de ramen grondig gecontroleerd. Er is vastgesteld dat de ramen volledig afgedicht zijn met elastische kit met in de volledige doorsnede dezelfde kleur. Deze zijn niet-asbestverdacht. | Plan 1.2: Gelijkvloers<br>Plan 1.3: 1ste verdiep |

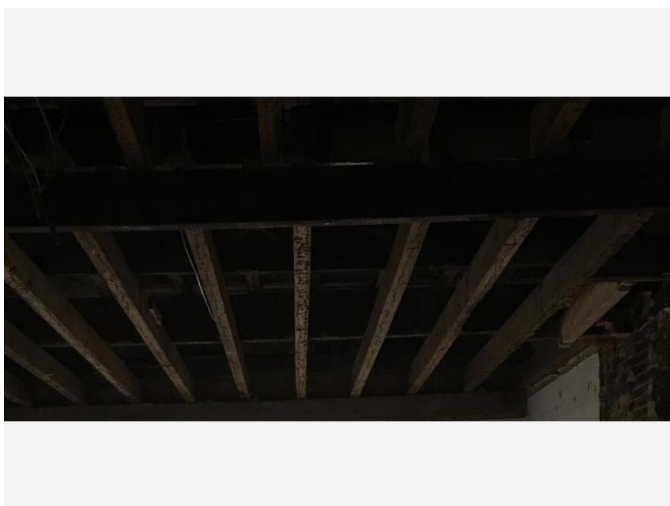
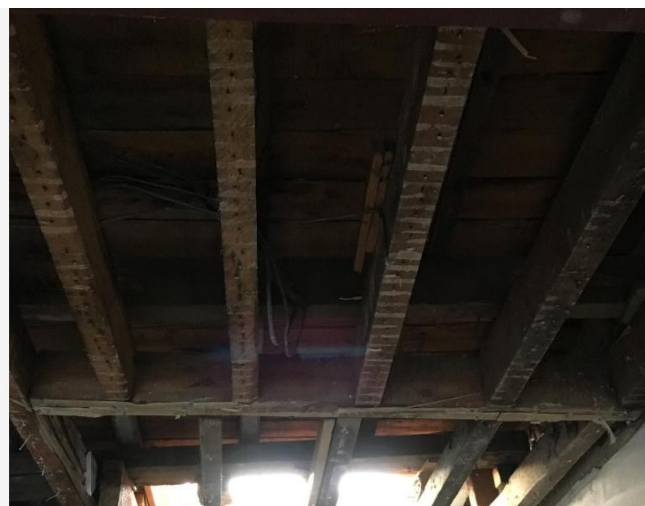
## Fiche 3: Woning - onderdak

| Beschrijving | Notitie | Terug te vinden op plannen |
|---|---|---|
| Fiche 3: Woning - onderdak | Het dak is volledig vernieuwd geweest, deze is niet-asbestverdacht. | - |

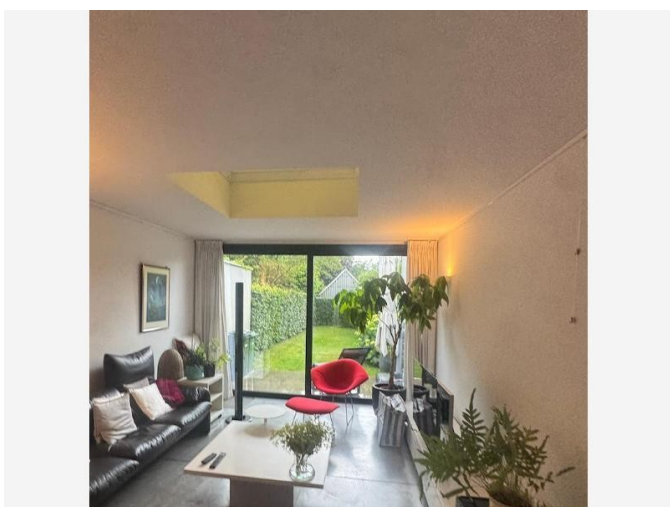
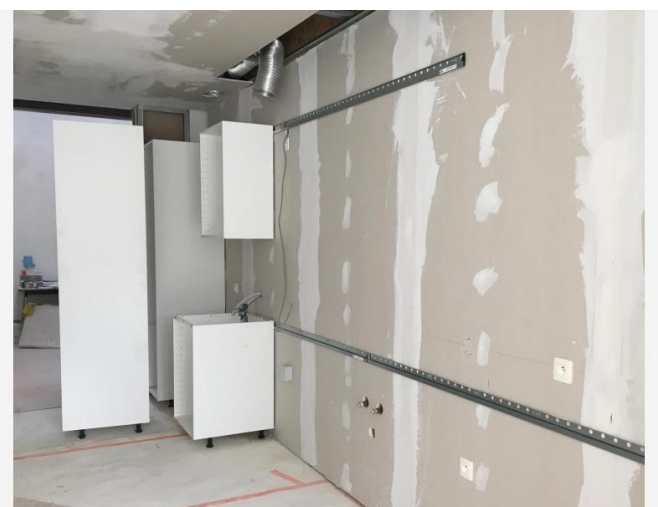
## Fiche 4: Woning - bezetting - muren/plafonds

| Beschrijving | Notitie | Terug te vinden op plannen |
|---|---|---|
| Fiche 4: Woning - bezetting - muren/plafonds | De woning heeft een totaalrenovatie ondergaan, de bezetting van de muren/plafonds dateerd van na 2000. Deze is niet-asbestverdacht. | Plan 1.2: Gelijkvloers<br>Plan 1.3: 1ste verdiep |
