# Asbestinventarisatattest

Jordaenslei 21, 2640 Mortsel

Attestnummer : 20251120-000439.000

Uitgegeven op : 20.11.2025

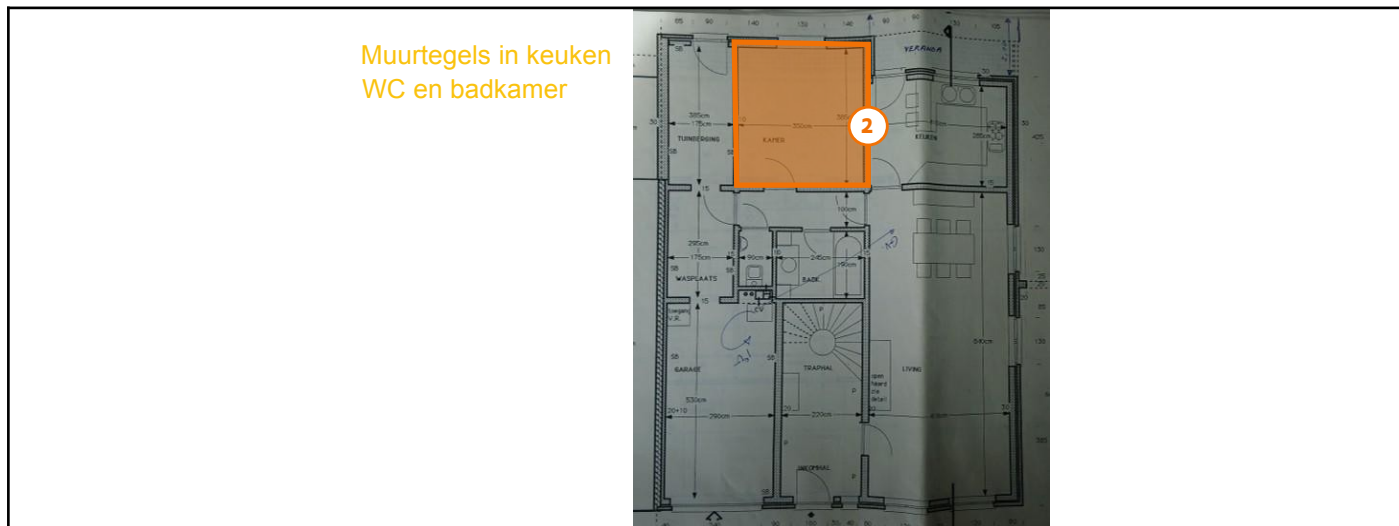
## Plan 1.1: gelijkvloers

| Beschrijving | Type | Actie |
|---|---|---|
| 2. Novilon vloerbekleding | Asbestmateriaal | <a href="#">Verwijderen</a> |
| 5. Lijm muurtegels keuken WC's en badkamers | Advies | - |

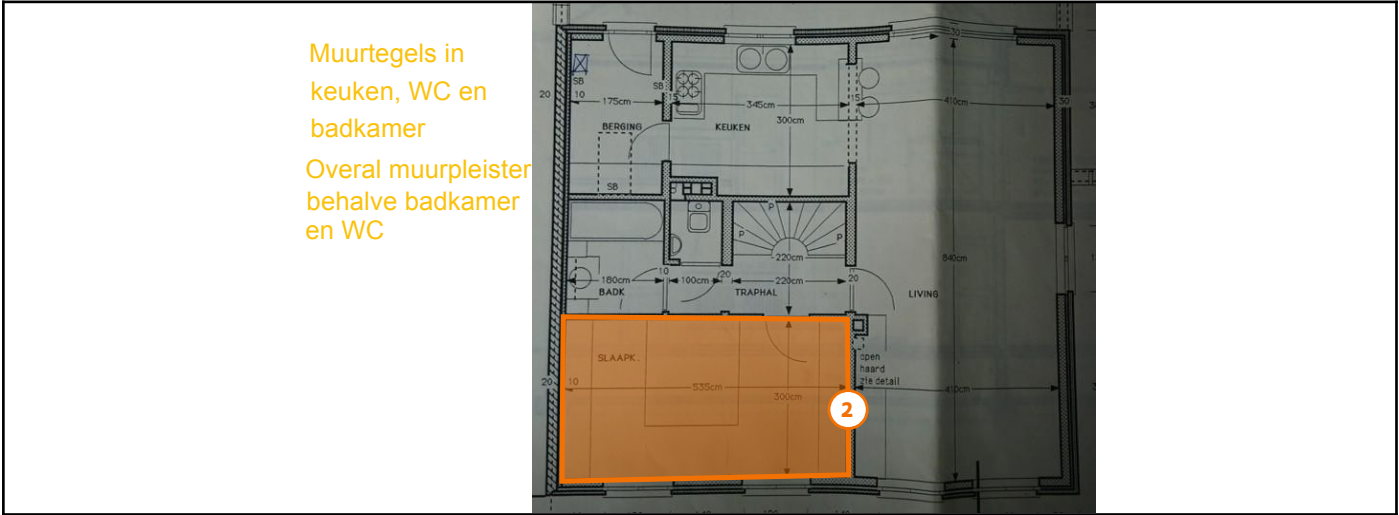
# Plan 1.4: 1e verdieping

| Beschrijving | Type | Actie |
|---|---|---|
| 2. Novilon vloerbekleding | Asbestmateriaal | Verwijderen |
| 5. Lijm muurtegels keuken WC's en badkamers | Advies | - |

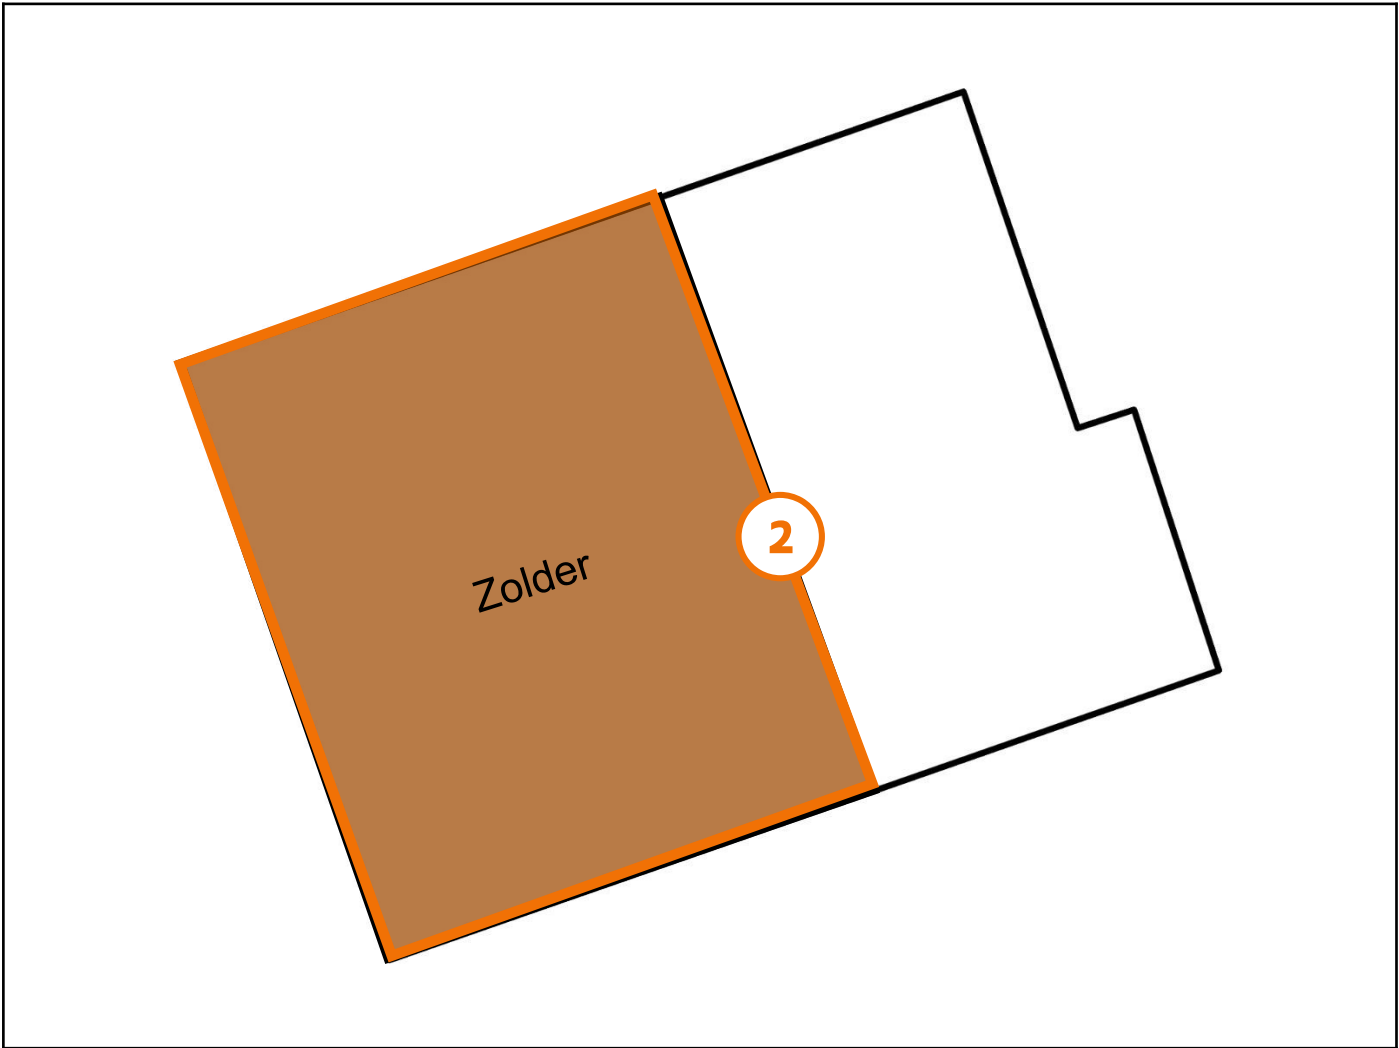
# Plan 1.6: Zolder

| Beschrijving | Type | Actie |
|---|---|---|
| 2. Novilon vloerbekleding | Asbestmateriaal | Verwijderen |

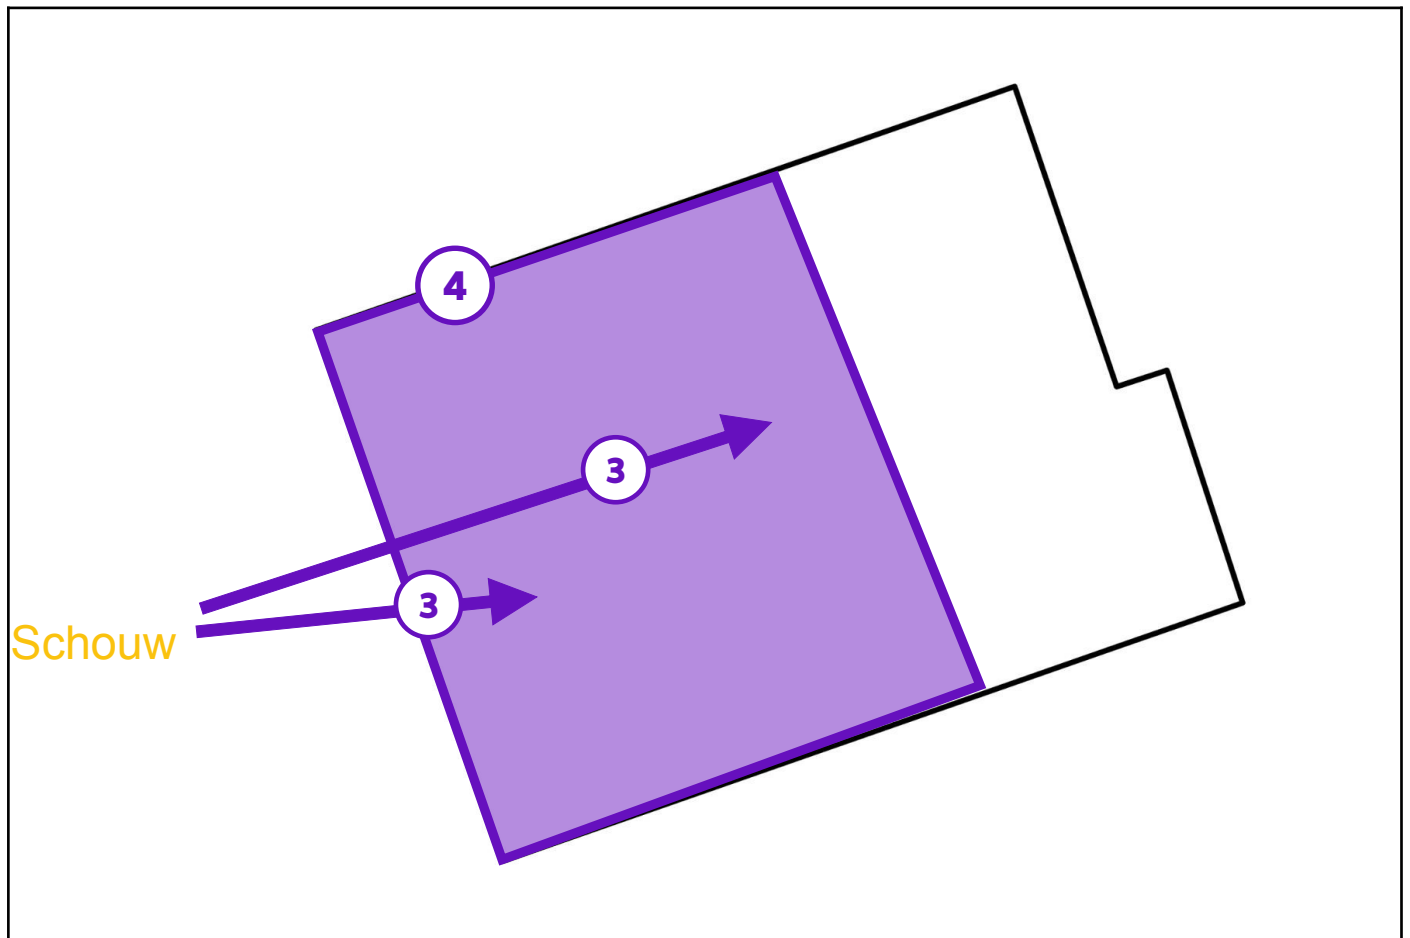
## Plan 1.7: Dakenplan

| Beschrijving | Type | Actie |
|---|---|---|
| 3. Schoorsteen rookgaskanalen - beoordeling | Beperking | - |
| 4. Onderdak niet waarneembaar | Beperking | - |

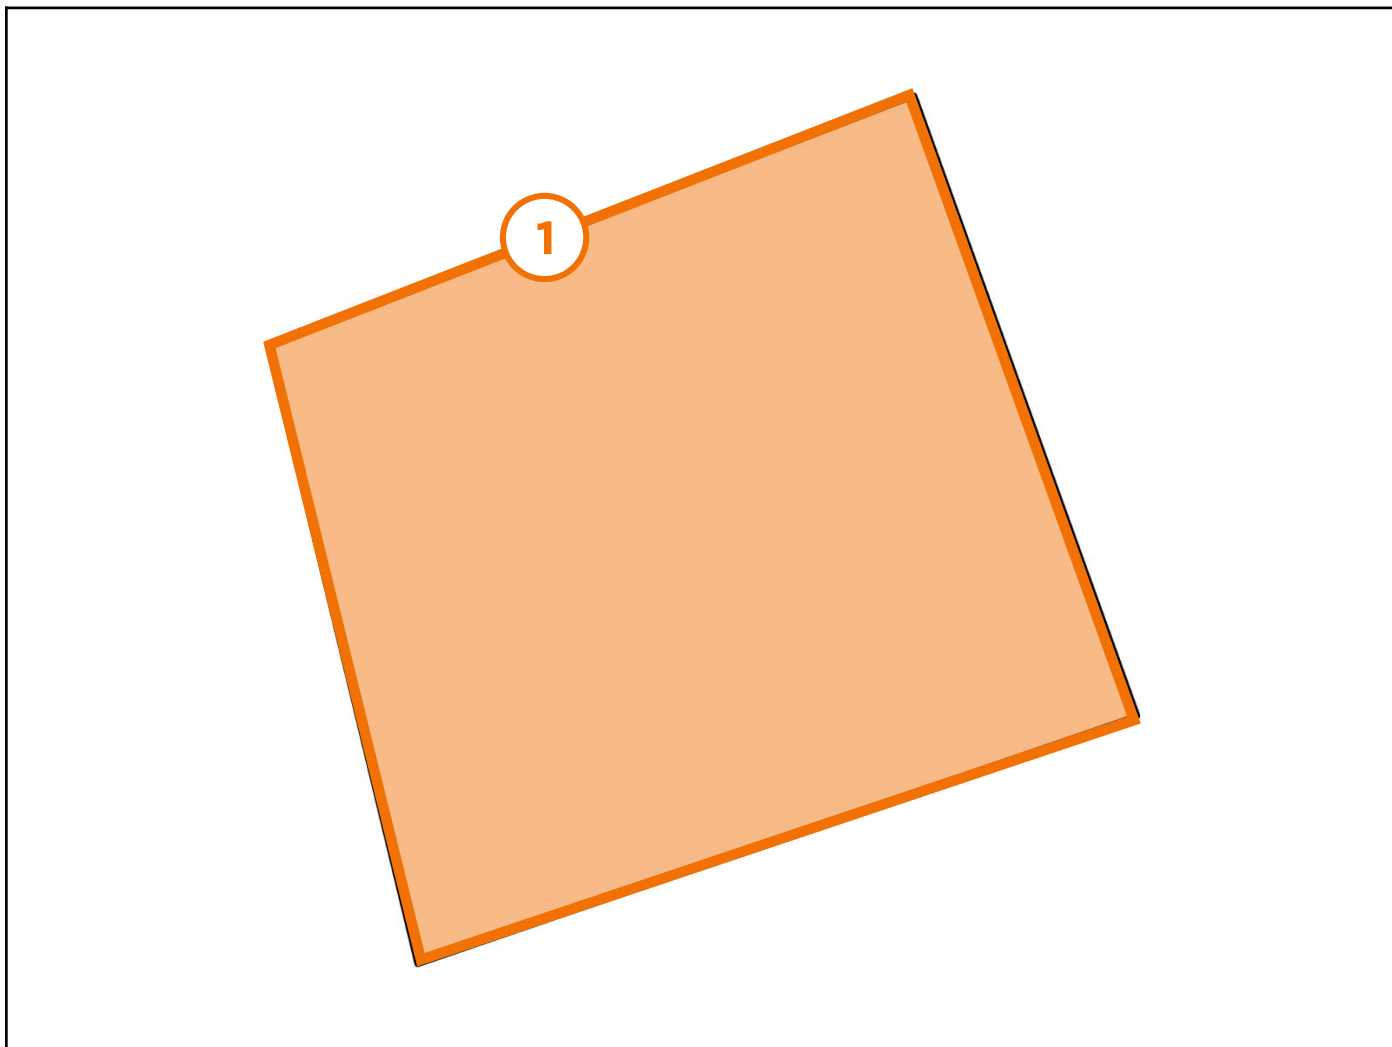
## Plan 2.1: Tuinhuis plan

| Beschrijving | Type | Actie |
|---|---|---|
| 1. Roofing shingles tuinhuis | Asbestmateriaal | <a href="#">Verwijderen</a> |

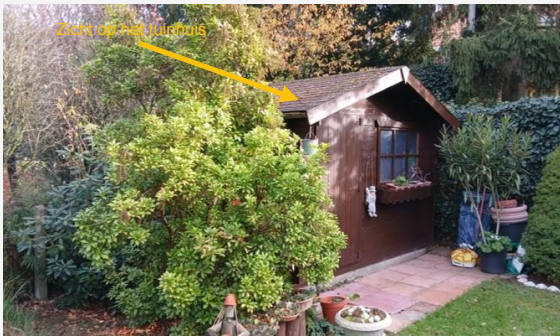
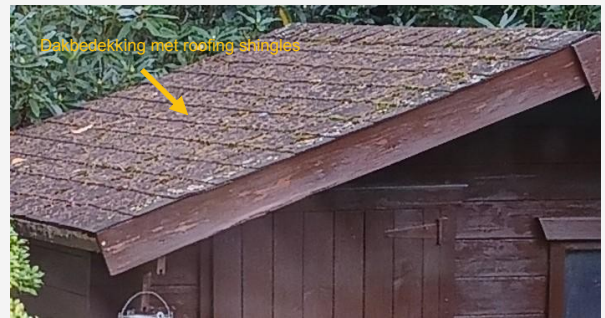
| Eindbeoordeling materiaalrisico | Verhoogd materiaalrisico en/of verhoogde kans op vezelvrijgave |

| Toestand van het materiaal | Matig beschadigd, matig verweerd |

| Beschrijving | Roofing shingles tuinhuis |
| Asbestmateriaal | Dak- en gevelbekleding - Lei, shingle |
| Hoeveelheid (oppervlakte - aantal) | • 9,00 m <sup>2</sup> - 1 stuk |
| Identificatiemethode | <p>De asbestdeskundige beoordeelt het materiaal als asbestverdacht en dus asbesthoudend, en dit zonder monsternamen.</p> <p>Motivatie: De opdrachtgever weigert om het materiaal te laten bemonsteren.</p> |

- Verwijder dit asbestmateriaal zo snel mogelijk. Volg de toestand goed op.
- Voer bijkomende staalname(s) uit.

- Eenvoudige handelingen: mag via doe-het-zelf of door werknemer(s) met opleidingsattest eenvoudige handelingen  
Intact, hechtgebonden materiaal. Kan zonder risico op stofvorming worden verwijderd. Plaats de toepassing in een asbestbag en breng naar het containerpark. Het dragen van beschermende kledij is verplicht.

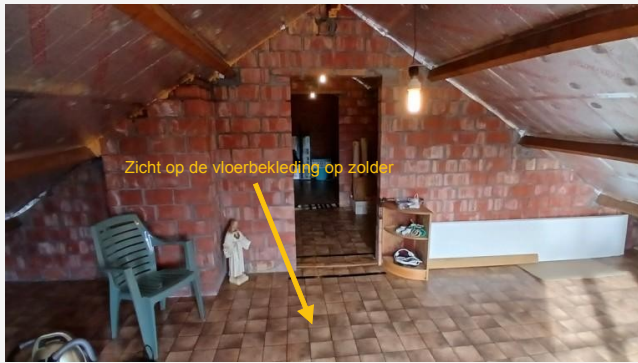
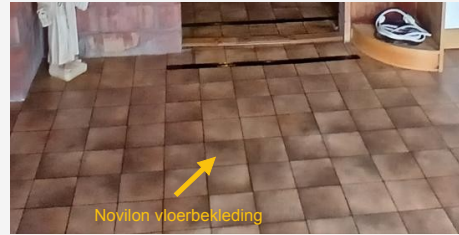
| Eindbeoordeling materiaalrisico | Verhoogd materiaalrisico en/of verhoogde kans op vezelvrijgave |

| Asbestsoort (vezeltype) | Crocidoliet aanwezig |
| Toestand van het materiaal | Licht beschadigd, licht verweerd. Intact calciumsilicaatmateriaal of categorie III 'gebondenheid' |

| Beschrijving | Novilon vloerbekleding |
| Hoeveelheid (oppervlakte - aantal) | • 107,00 m <sup>2</sup> - 1 stuk |
| Identificatiemethode | <p>De asbestdeskundige beoordeelt het materiaal als asbestverdacht en dus asbesthoudend, en dit zonder monsternamen.</p> <p>Motivatie: De opdrachtgever weigert om het materiaal te laten bemonsteren.</p> |

- Verwijder dit asbestmateriaal zo snel mogelijk. Volg de toestand goed op.
- Voer bijkomende staalname(s) uit.

- Eenvoudige handelingen: mag via doe-het-zelf of door werknemer(s) met opleidingsattest eenvoudige handelingen  
Intact, hechtgebonden materiaal. Kan zonder risico op stofvorming worden verwijderd. Plaats de toepassing in een asbestbag en breng naar het containerpark. Het dragen van beschermende kledij is verplicht.

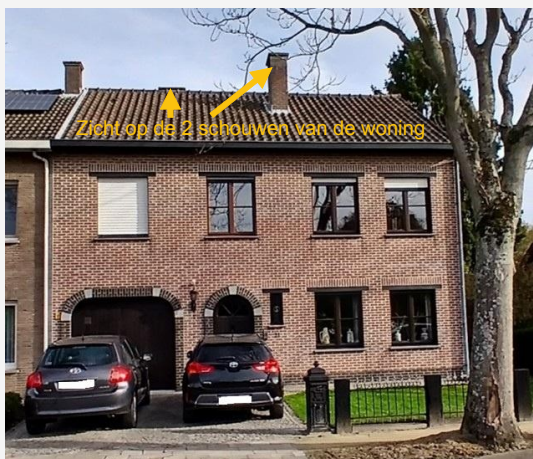
**Reden:** Het te onderzoeken materiaal situeert zich hoger dan 3,50 m te rekenen vanaf een veilige ondergrond

**Uitleg van de asbestdeskundige:** De rookgaskanalen zijn niet beoordeeld. Aan de binnenzijde zijn deze niet toegankelijk. Aan de buitenzijde is het hoger dan 3,5 meter om de schoorstenen te inspecteren. Het is niet zichtbaar of er een asbestverdacht rookgaskanaal aanwezig is in de schoorsteen. Conform ons inspectieprotocol mogen wij een beperking inroepen voor hoogtes hoger dan 3,5 m. Indien men dit wil laten onderzoeken, dient er een nieuwe afspraak gemaakt te worden en moet er een hoogtewerker voorzien worden, evenals iemand die bevoegd is om deze te bedienen.

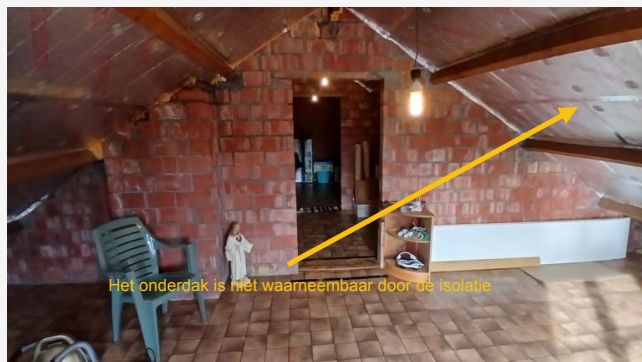
Het onderdak is niet waarneembaar door de hoogte

**Reden:** Het te onderzoeken materiaal situeert zich hoger dan 3,50 m te rekenen vanaf een veilige ondergrond

**Uitleg van de asbestdeskundige:** Het onderdak is niet waarneembaar vanwege de hoogte, die meer dan 3,5 meter bedraagt. Door de afwerkingsgraad aan de binnenzijde van de bovenste verdieping is het onderdak niet zichtbaar of inspecteerbaar. We hebben geprobeerd een dakpan op te tillen om het onderdak te inspecteren, maar dit is niet gelukt. Alleen destructief onderzoek kan bepalen of het onderdak al dan niet asbesthoudend is (type menuiserie).

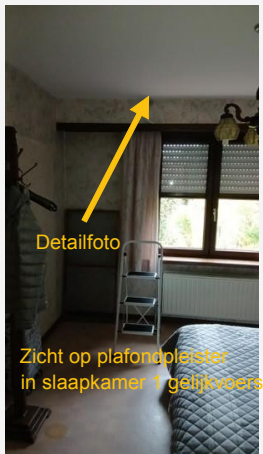
## Fiche 6: Plafondpleister

Geen asbest

| # | Type | Referentie | Resultaat |
|---|---|---|---|
| 6.1 | Mengmonster | MO2 plafondpleister | Geen asbest |

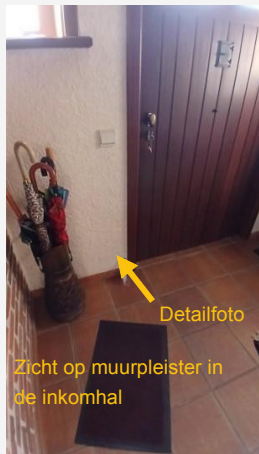
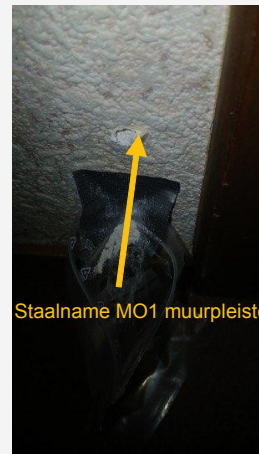
## Fiche 7: Muurpleister

Geen asbest

| # | Type | Referentie | Resultaat |
|---|---|---|---|
| 7.1 | Mengmonster | MO1 muurpleister | Geen asbest |

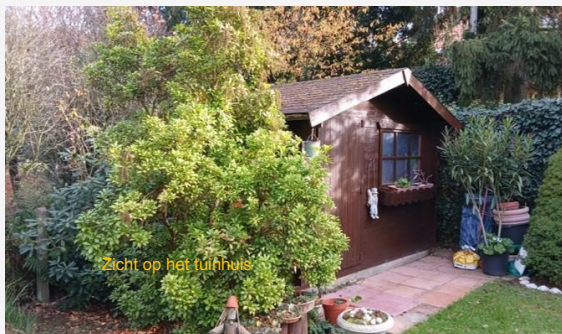
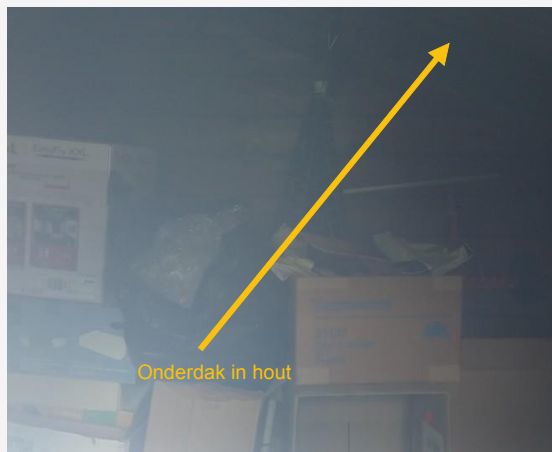
## Fiche 8: Houten onderdak tuinhuis

Zicht op het tuinhuis

Onderdak in hout

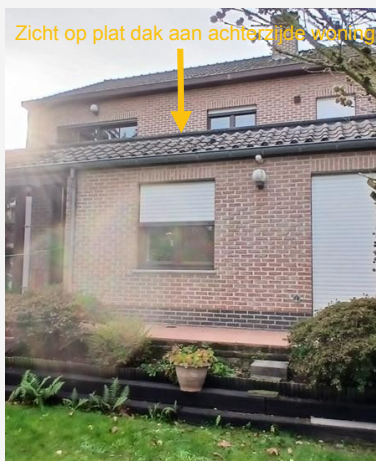
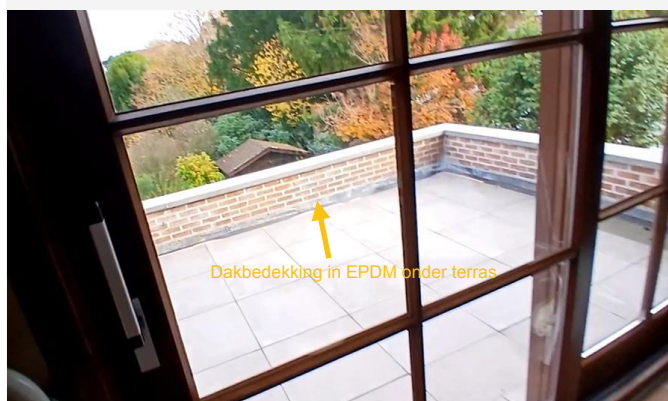
## Fiche 9: EPDM platdak

| Beschrijving | Notitie | Terug te vinden op plannen |
|---|---|---|
| Fiche 9: EPDM platdak | <p>Het plat dak is afgewerkt met EPDM, een materiaal dat niet asbestverdacht is. Er is echter geen zicht op eventuele oudere dakbedekkingen die zich daaronder kunnen bevinden. Het detecteren hiervan valt onder destructief onderzoek, wat niet vereist is voor het opstellen van een attest.</p> <p>Wees wel attent: indien werkzaamheden aan de onderste lagen of renovaties aan het dak worden uitgevoerd, bestaat de mogelijkheid dat er nog asbestverdachte onderlagen aanwezig zijn, zeker als de constructie werd opgetrokken vóór 1990. Bij renovaties is het altijd aan te raden om een asbestdeskundige in te schakelen voor een destructief onderzoek van de betreffende ruimte of ruimtes.</p> | - |

Zicht op plat dak aan achterzijde woning

Dakbedekking in EPDM onder terras

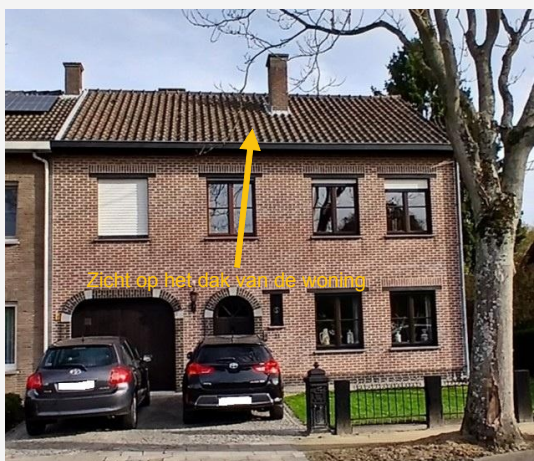
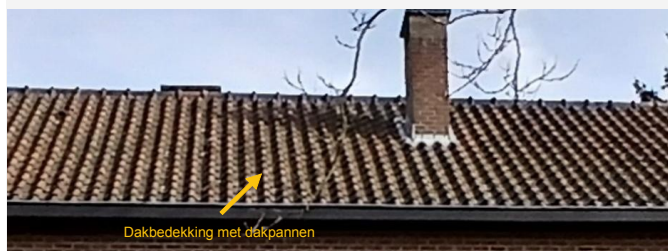
## Fiche 10: Dakbedekking met dakpannen

Zicht op het dak van de woning

Dakbedekking met dakpannen

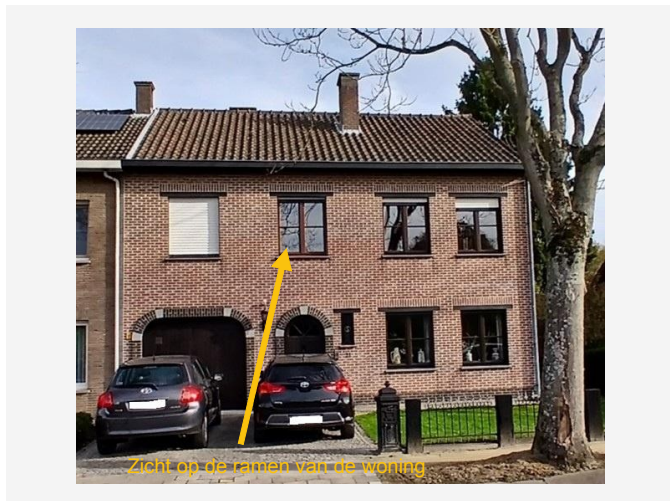
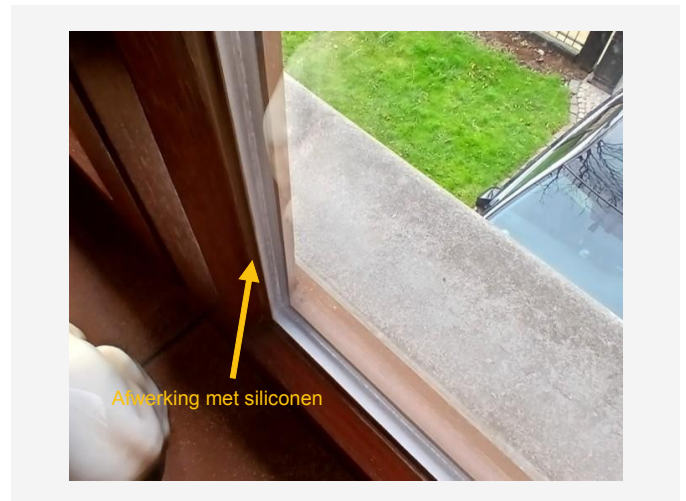
## Fiche 11: Siliconen aan schrijnwerk

| Beschrijving | Notitie | Terug te vinden op plannen |
|---|---|---|
| Fiche 11: Siliconen aan schrijnwerk | Het schrijnwerk is afgewerkt met siliconen. | - |
