# Asbestinventarisat attest

Gillegomstraat 53, 2530 Boechout

Attestnummer : 20250530-000231.000

**Niet-asbestveilig**

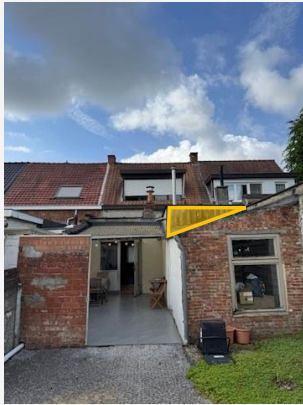
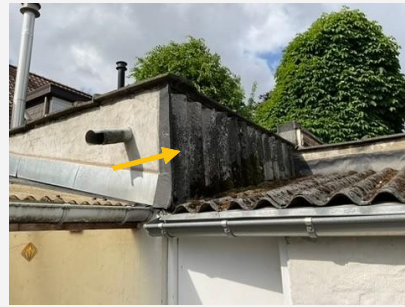
| Eindbeoordeling materiaalarisico | Hoog materiaalarisico en/of hoge kans op vezelvrijgave |

| Gebondenheid | Categorie 1: hechtgebonden in oorsprong |
| Asbestsoort (vezeltype) | Crocidoliet aanwezig |
| Asbestconcentratie | Laag (< 50%) |
| Afschermingsgraad van het gehele materiaal | Geheel of deels (ook) vrij aan de binnenlucht |
| Toestand van het materiaal | Matig beschadigd, matig verweerd |

| Beschrijving | Wanden bestaande uit golfplaten |
| Omgeving | Buiten |
| Asbestmateriaal | Dak- en gevelbekleding - Golfplaat |
| Hoeveelheid (oppervlakte - aantal) | • 5,00 m <sup>2</sup> - 1 stuk |

**Dringend verwijderen**

- Verwijder dit asbestmateriaal zo snel mogelijk. Volg de toestand goed op.
- Hemelwater dat afspoelt van asbestcement daken of gevels kan asbestdeeltjes bevatten. Gebruik het enkel voor gesloten circuits (bv. spoelen toiletten). Reinig na het vervangen van het dak of de gevel de dakgoten en regenwaterput of -ton om asbesthoudend sediment of slib te verwijderen

- Eenvoudige handelingen: mag via doe-het-zelf of door werknemer(s) met opleidingsattest eenvoudige handelingen  
Deze toepassing kan door een aannemer die over een opleidingsattest eenvoudige handelingen beschikt of door een particulier (doe-het-zelf), verwijderd worden indien er geen verhoogd risico op vrijgave van asbestvezels (max. concentratie 0,01 vezels/cm<sup>3</sup> - CODEX Art. VI.3-54) ontstaat en de toepassing voorafgaand wordt gefixeerd/bevochtigd; de individuele elementen zonder machinale werktuigen en zonder breken of gooien een voor een losgemaakt worden; en ten slotte in gesloten verpakking weggevoerd worden naar een erkend afvalpunt (recyclagepark).

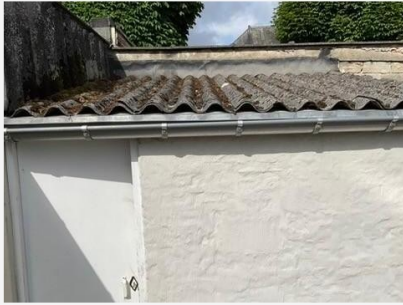
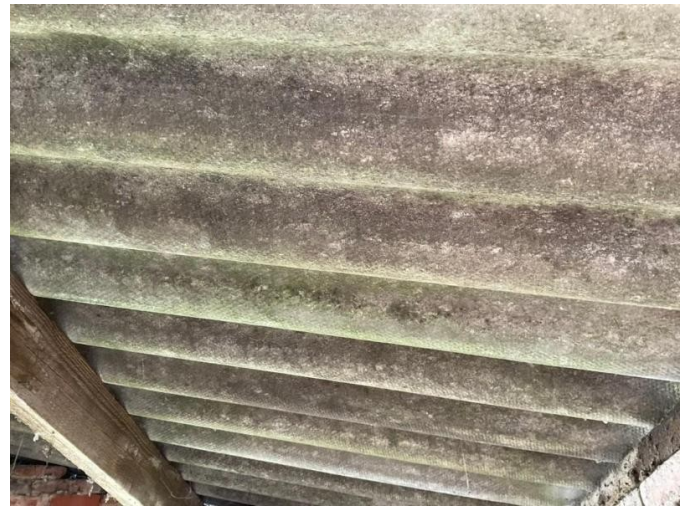
| Eindbeoordeling materiaalrisico | Hoog materiaalrisico en/of hoge kans op vezelvrijgave |

| Gebondenheid | Categorie 1: hechtgebonden in oorsprong |
| Asbestsoort (vezeltype) | Crocidoliet aanwezig |
| Asbestconcentratie | Laag (< 50%) |
| Afschermingsgraad van het gehele materiaal | Geheel of deels (ook) vrij aan de binnenlucht |
| Toestand van het materiaal | Matig beschadigd, matig verweerd |

| Beschrijving | Dak bestaande uit golfplaten |
| Primaire drager | Schuin dak |
| Hoeveelheid (oppervlakte - aantal) | <ul style="list-style-type: none"><li>• 25,00 m<sup>2</sup> - 1 stuk</li></ul> |

**Dringend verwijderen**

- Verwijder dit asbestmateriaal zo snel mogelijk. Volg de toestand goed op.
- Hemelwater dat afspoelt van asbestcement daken of gevels kan asbestdeeltjes bevatten. Gebruik het enkel voor gesloten circuits (bv. spoelen toiletten). Reinig na het vervangen van het dak of de gevel de dakgoten en regenwaterput of -ton om asbesthoudend sediment of slib te verwijderen

- Eenvoudige handelingen: mag via doe-het-zelf of door werknemer(s) met opleidingsattest eenvoudige handelingen  
Deze toepassing kan door een aannemer die over een opleidingsattest eenvoudige handelingen beschikt of door een particulier (doe-het-zelf), verwijderd worden indien er geen verhoogd risico op vrijgave van asbestvezels (max. concentratie 0,01 vezels/cm<sup>3</sup> - CODEX Art. VI.3-54) ontstaat en de toepassing voorafgaand wordt gefixeerd/bevochtigd; de individuele elementen zonder machinale werktuigen en zonder breken of gooien een voor een losgemaakt worden; en ten slotte in gesloten verpakking weggevoerd worden naar een erkend afvalpunt (recyclagepark).

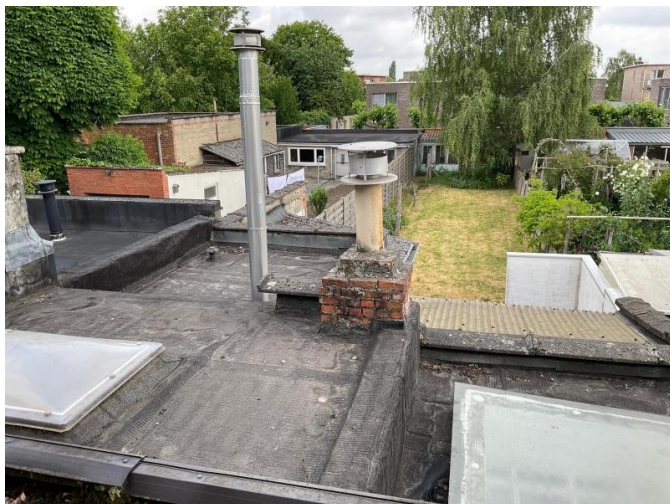
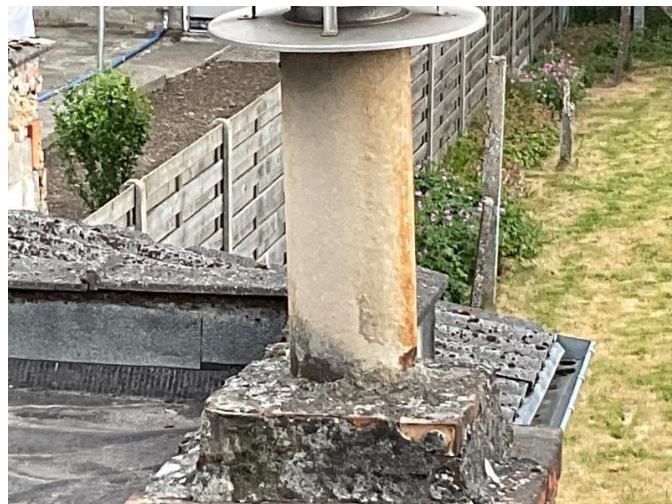
| Eindbeoordeling materiaalisico | Laag materiaalisico en/of verlaagde kans op vezelvrijgave |

| Gebondenheid | Categorie 1: hechtgebonden in oorsprong |
| Asbestsoort (vezeltype) | Crocidoliet aanwezig |
| Afschermingsgraad van het gehele materiaal | Geheel of deels vrij aan de buitenlucht |
| Toestand van het materiaal | Licht beschadigd, licht verweerd. Intact calciumsilicaatmateriaal of categorie III 'gebondenheid' |

| Beschrijving | Rookgaskanaal |
| Asbestmateriaal | Rookgaskanaal |
| Hoeveelheid (lengte - omtrek - dikte - aantal) | <ul style="list-style-type: none"><li>• 1,00 m - 40,00 cm - 1,00 cm - 1 stuk</li></ul> |

Verwijderen

- Zorg voor een veilig beheer en verwijder dit asbestmateriaal wanneer het bij werken eenvoudig bereikbaar wordt. Controleer de toestand jaarlijks op wijzigingen.

- Eenvoudige handelingen: mag via doe-het-zelf of door werknemer(s) met opleidingsattest eenvoudige handelingen  
Deze toepassing kan door een aannemer die over een opleidingsattest eenvoudige handelingen beschikt of door een particulier (doe-het-zelf), verwijderd worden indien er geen verhoogd risico op vrijgave van asbestvezels (max. concentratie 0,01 vezels/cm<sup>3</sup> - CODEX Art. VI.3-54) ontstaat en de toepassing voorafgaand wordt gefixeerd/bevochtigd; de individuele elementen zonder machinale werktuigen en zonder breken of gooien een voor een losgemaakt worden; en ten slotte in gesloten verpakking weggevoerd worden naar een erkend afvalpunt (recyclagepark).

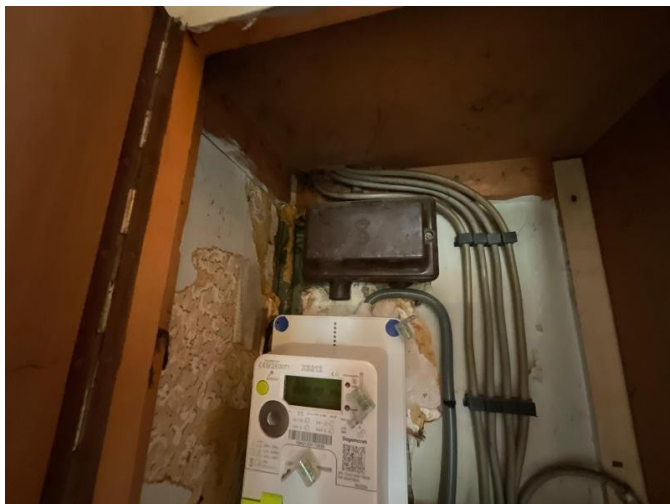
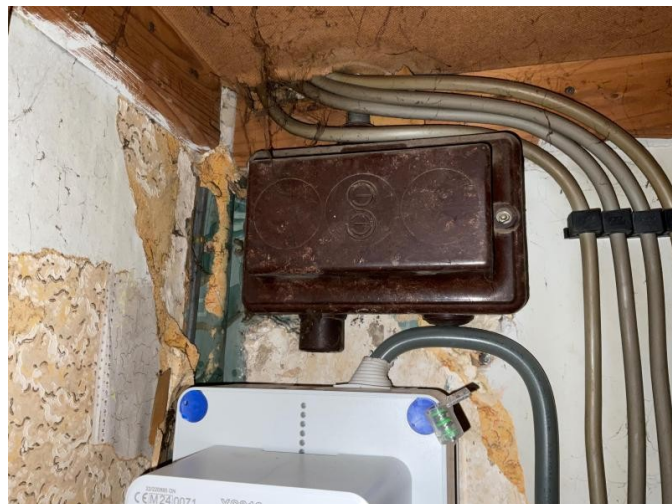
| Eindbeoordeling materiaalrisico | Verhoogd materiaalrisico en/of verhoogde kans op vezelvrijgave |

| Gebondenheid | Categorie 1: hechtgebonden in oorsprong |
| Asbestsoort (vezeltype) | Crocidoliet aanwezig |
| Afschermingsgraad van het gehele materiaal | Geheel of deels (ook) vrij aan de binnenlucht |
| Toestand van het materiaal | Licht beschadigd, licht verweerd. Intact calciumsilicaatmateriaal of categorie III 'gebondenheid' |

| Beschrijving | Bakeliet schakelaars/stopcontacten |
| Asbestmateriaal | Plaat, paneel, tablet - Type Bakeliet |

Verwijderen

- Zorg voor een veilig beheer. Vermijd het beschadigen van het asbestmateriaal. Controleer de toestand jaarlijks op wijzigingen.

- Eenvoudige handelingen: mag via doe-het-zelf of door werknemer(s) met opleidingsattest eenvoudige handelingen  
Deze toepassing kan door een aannemer die over een opleidingsattest eenvoudige handelingen beschikt of door een particulier (doe-het-zelf), verwijderd worden indien er geen verhoogd risico op vrijgave van asbestvezels (max. concentratie 0,01 vezels/cm<sup>3</sup> - CODEX Art. VI.3-54) ontstaat en de toepassing voorafgaand wordt gefixeerd/bevochtigd; de individuele elementen zonder machinale werktuigen en zonder breken of gooien een voor een losgemaakt worden; en ten slotte in gesloten verpakking weggevoerd worden naar een erkend afvalpunt (recyclagepark).

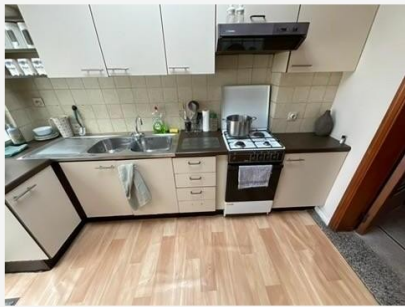
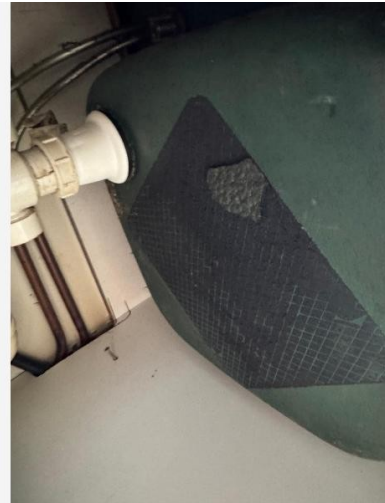
## Fiche 11: Rubber gootsteen

Geen asbest

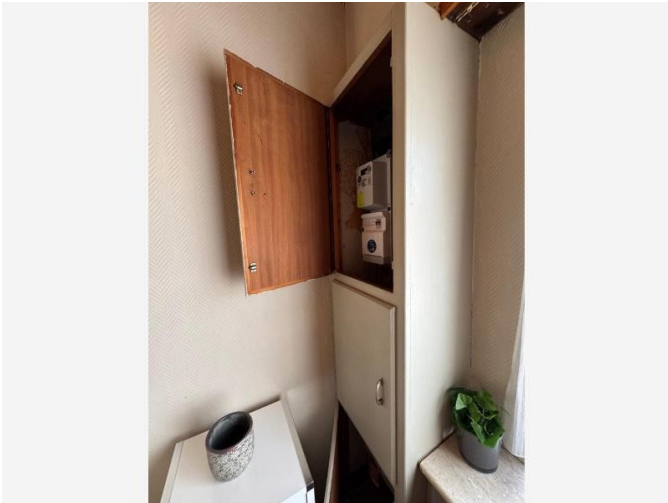
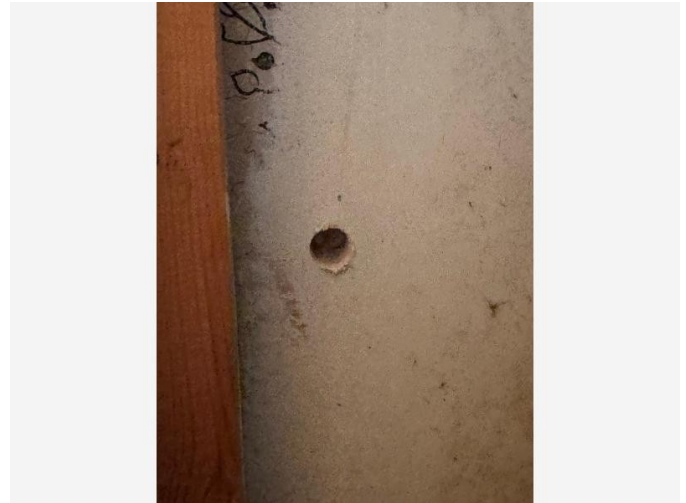
## Fiche 12: Pleisterwerk wanden

Geen asbest

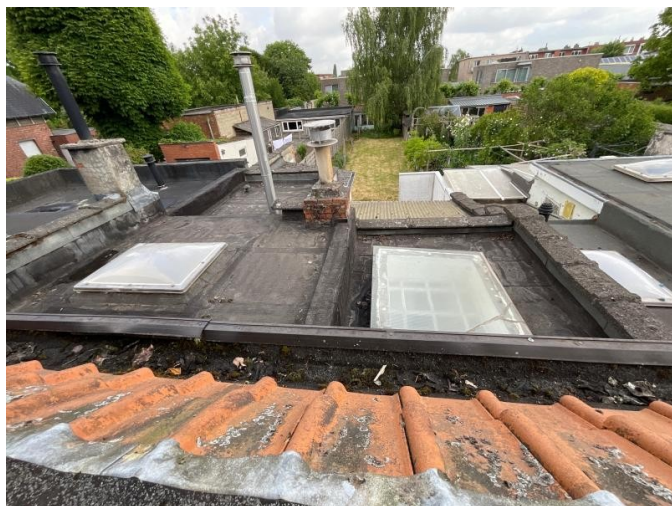
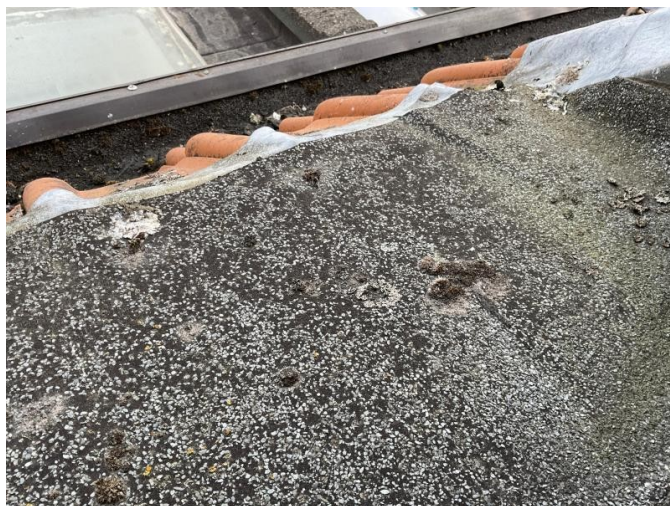
## Fiche 13: Roofing plat dak

Geen asbest

| Opmerking | De puntstaal van de roofing is niet representatief voor de gehele dakbedekking. Staalname tot op de primaire drager is niet mogelijk zonder structurele gevolgschade (lekken,...). Het is aangewezen om bij een wijziging van de toestand door bv afbraak of renovatie, bijkomend onderzoek (met eventueel extra staalname) uit te voeren op onderliggende/ingesloten materialen. |
