# Asbestinventarisatetest

Fruithoflaan 15/501, 2600 Antwerpen

Attestnummer : **20260122-000443.000**

Uitgegeven op : **22.01.2026**

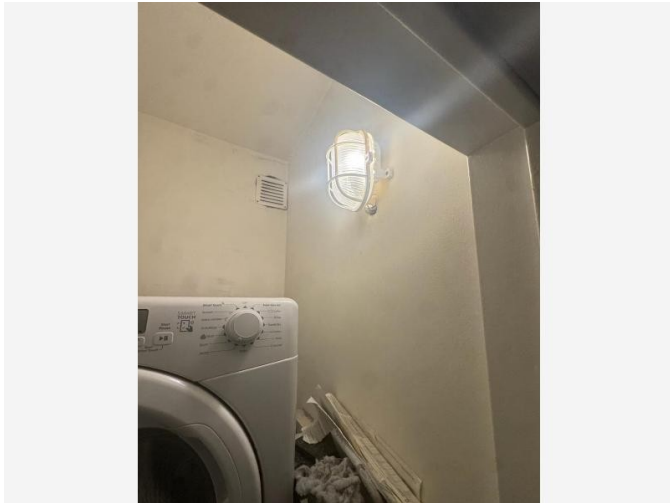
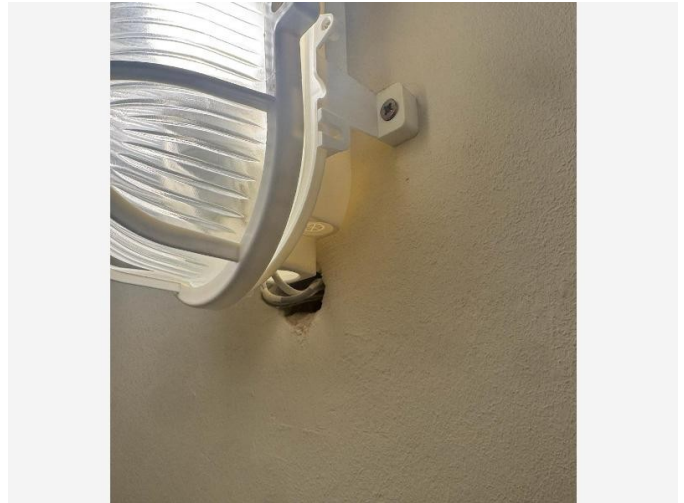
Geen asbest

| # | Type | Referentie | Resultaat |
|---|---|---|---|
| 1.1 | Mengmonster | MM01 | Geen asbest |

| Beschrijving | Woning - pleisterwerk - muren |
| Bindmiddel van materiaal | Gips - kalk |
| Gebondenheid op basis van bindmiddel | Niet-hechtgebonden |

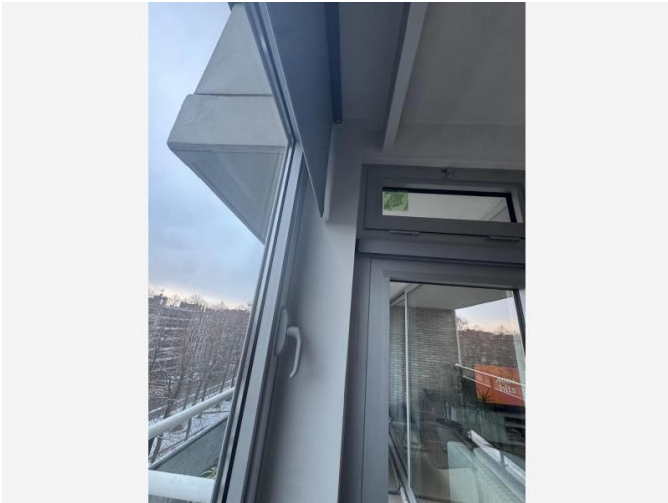
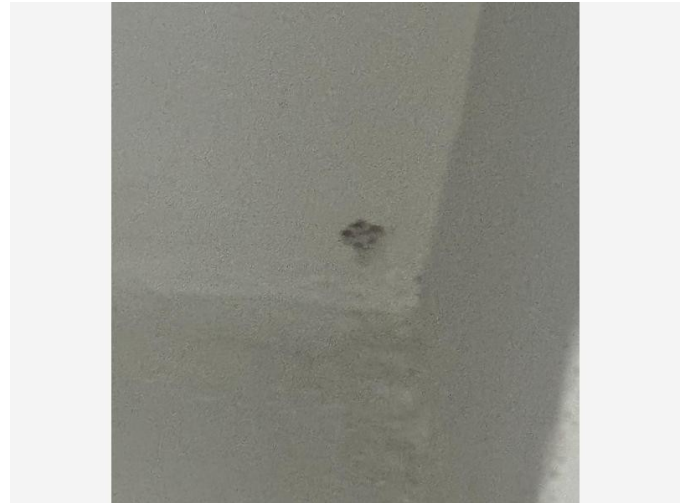
Geen asbest

| # | Type | Referentie | Resultaat |
|---|---|---|---|
| 2.1 | Mengmonster | MM02 | Geen asbest |

| Beschrijving | Woning - pleisterwerk - plafonds |
| Bindmiddel van materiaal | Gips - kalk |
| Gebondenheid op basis van bindmiddel | Niet-hechtgebonden |

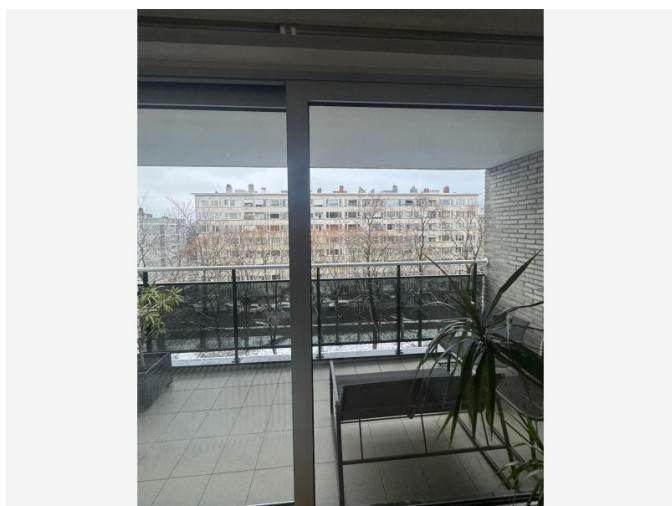
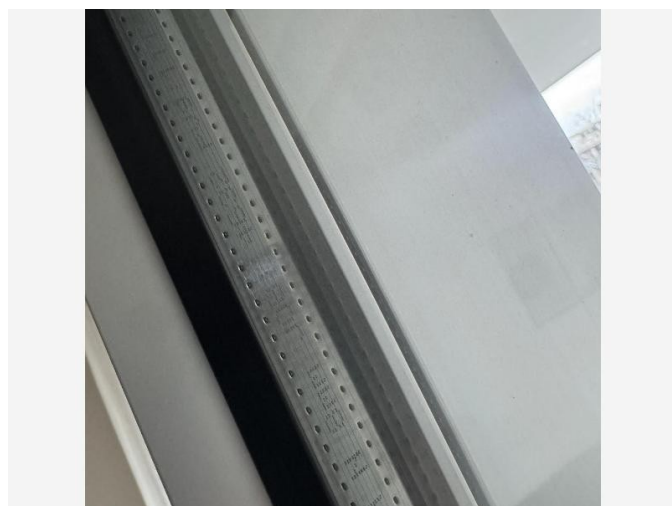
### Fiche 3: Woning - kit - ramen advies

| Beschrijving | Notitie | Terug te vinden op plannen |
|---|---|---|
| Fiche 3: Woning - kit - ramen advies | Tijdens de inspectie zijn de ramen grondig gecontroleerd. Er is vastgesteld dat de ramen volledig afgedicht zijn met elastische kit met in de volledige doorsnede dezelfde kleur. Deze zijn niet-asbestverdacht. | - |
