# Asbestinventarisatetest

Boomkensstraat 21, 2531 Boechout  
Gemeenschappelijke delen

Attestnummer : 20240719-000265.001

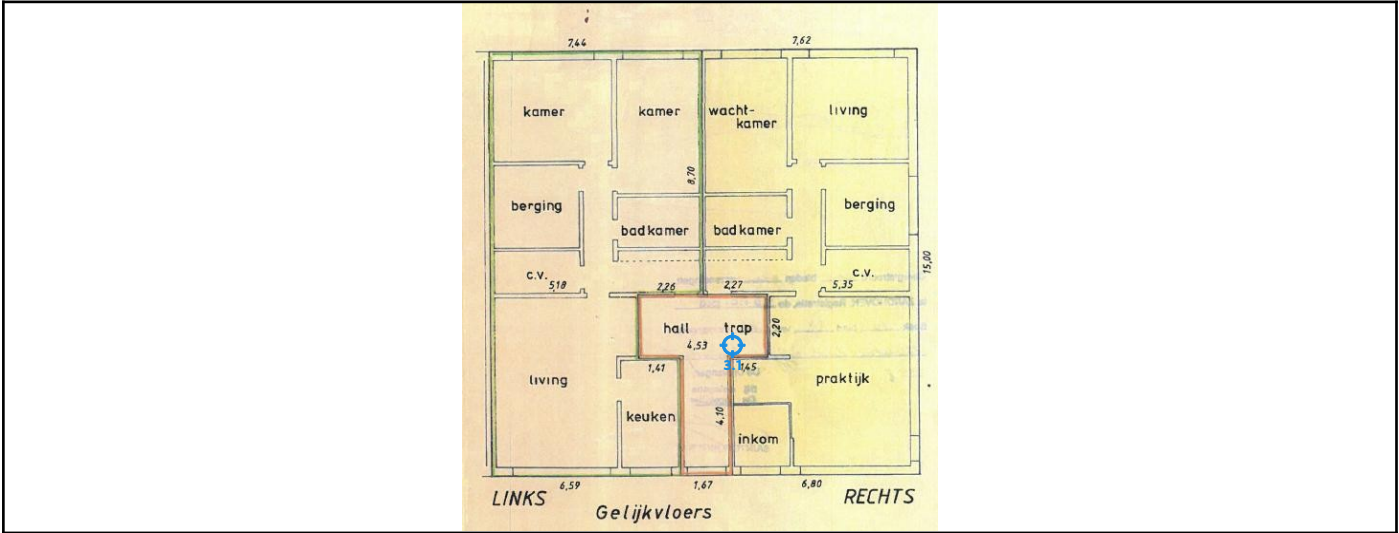
# Plan 1.1: 0

| Beschrijving | Type | Actie |
|---|---|---|
| 3. Pleisterwerken | Geen asbest | - |
| 3.1 Code: Pleisterwerken | Mengmonster | - |

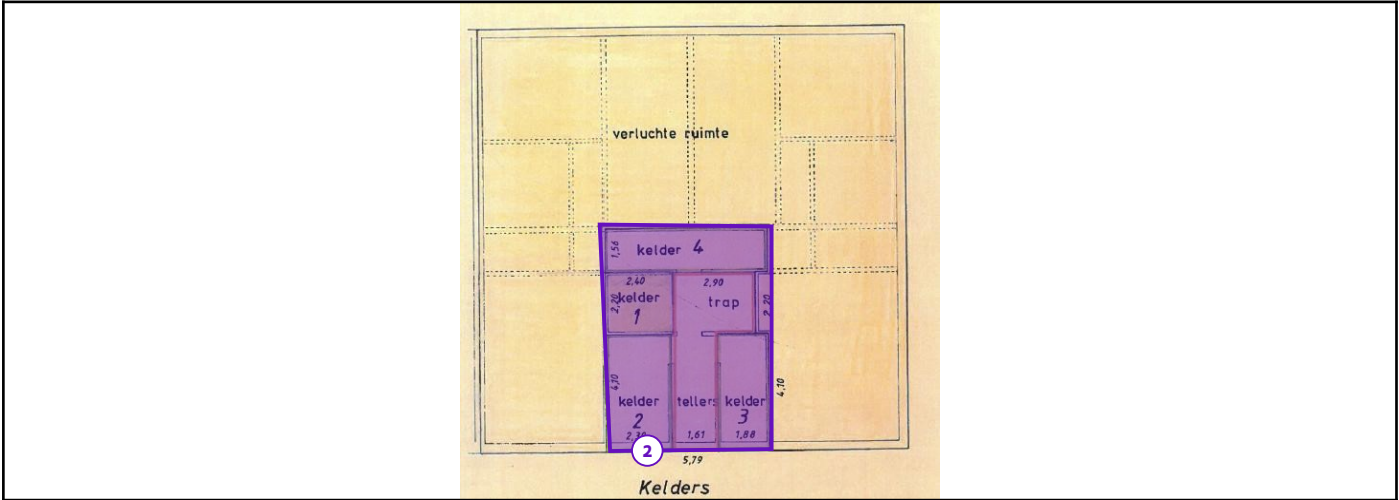
# Plan 1.2: -1

| Beschrijving | Type | Actie |
|---|---|---|
| 2. Bakeliet schakelaars verwijderd | Advies | - |

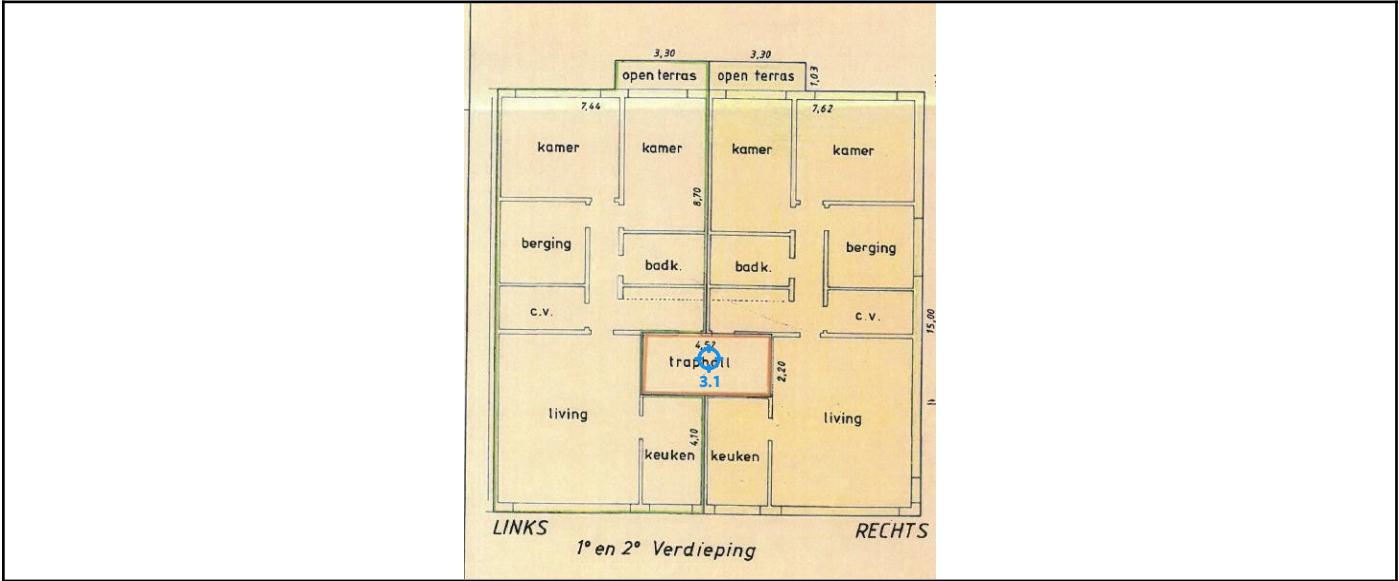
# Plan 1.3: 1

| Beschrijving | Type | Actie |
|---|---|---|
| 3. Pleisterwerken | Geen asbest | - |
| 3.1 Code: Pleisterwerken | Mengmonster | - |

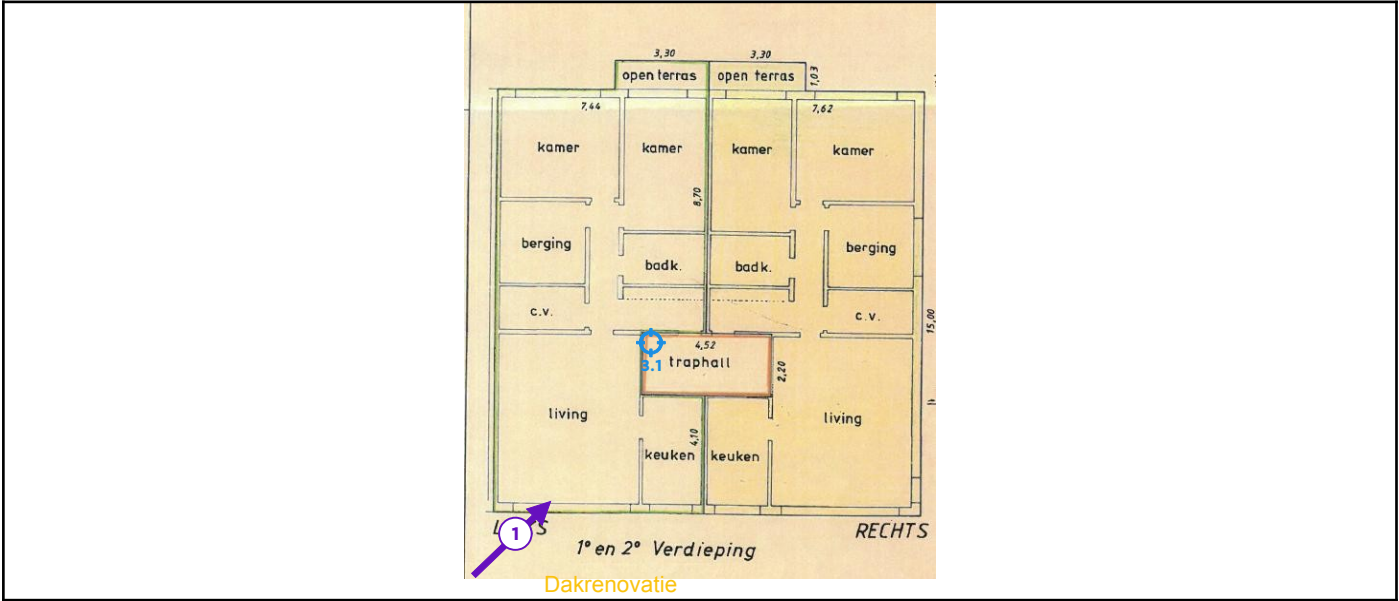
# Plan 1.4: 2

| Beschrijving | Type | Actie |
|---|---|---|
| 1. Dak | Advies | - |
| 3. Pleisterwerken | Geen asbest | - |
| 3.1 Code: Pleisterwerken | Mengmonster | - |

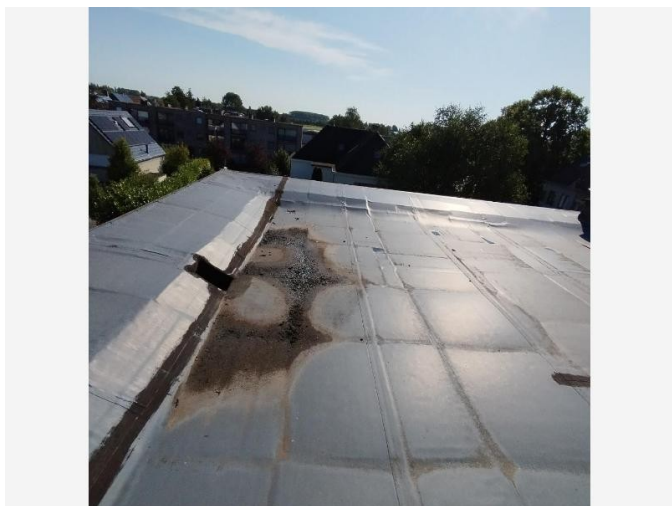
Vrije foto

De roofing werd vernieuwd in 2019 door firma „B&B werken (zie bewijsdocumenten). We nemen aan dat bitumen geplaatst na 2001 niet asbesthoudend zijn. Het is niet duidelijk of er asbestverdachte onderlagen aanwezig. Het is aangewezen om extra controle uit te voeren bij eventuele renovatiewerken.

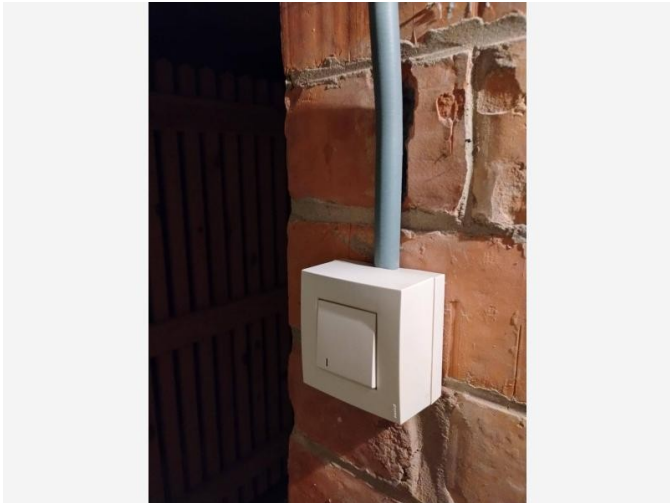
Vrije foto

De bakeliet toepassingen in de kelder (gemene delen) werden verwijderd en vervangen.

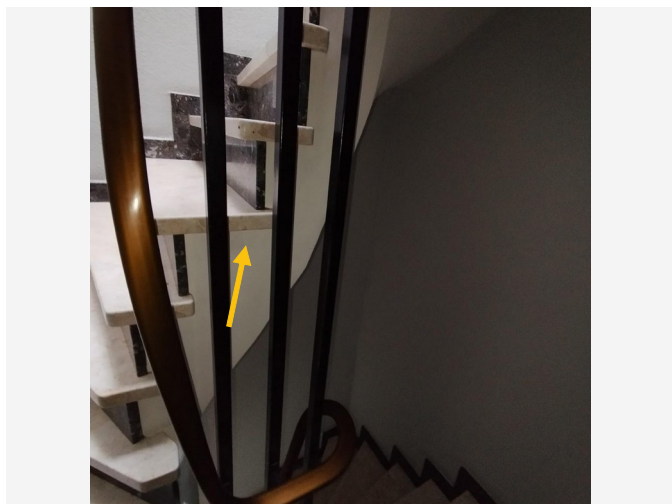
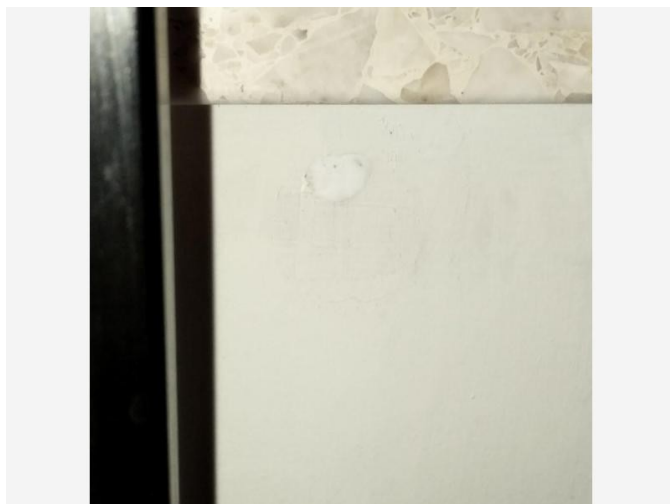
## Fiche 3: Pleisterwerken

Overzichtsfoto

Detailfoto

Geen asbest

| Opmerking | <p>De muren zijn in cement bezet. De pleisterwerken bevinden zich enkel aan het plafond en aan de zijden van de trap. Volgens het inspectieprotocol is een monstername van het pleisterwerk verplicht om dit te identificeren als niet-asbesthoudend.</p> <p>De vermelde oppervlaktes en volumes betreffen een beredeneerde schatting. Er worden geen rechten verleend aan deze oppervlaktes/volumes. De dikte is een schatting die voorkomt uit de monsterplaatsen en is daarom niet altijd representatief.</p> |
