# Asbestinventarisatetest

Prieel 4, 2547 Lint

Attestnummer : **20260131-000076.000**

Uitgegeven op : **31.01.2026**

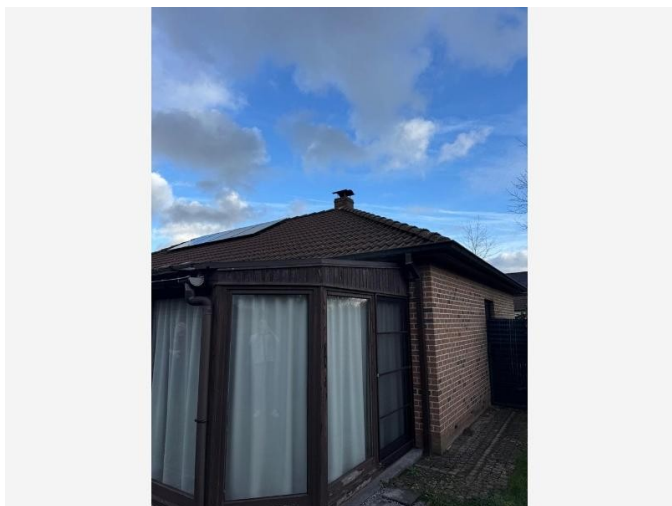
*Situeringsfoto*

**Reden:** Het te onderzoeken materiaal situeert zich hoger dan 3,50 m te rekenen vanaf een veilige ondergrond

**Uitleg van de asbestdeskundige:** De schouw bevat binnenin mogelijk een asbestcement rookgaskanaal. Laat dit onderzoeken bij eventuele werken.

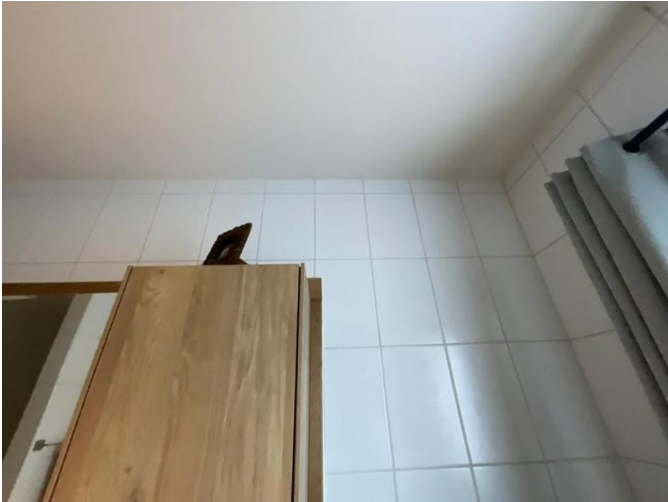
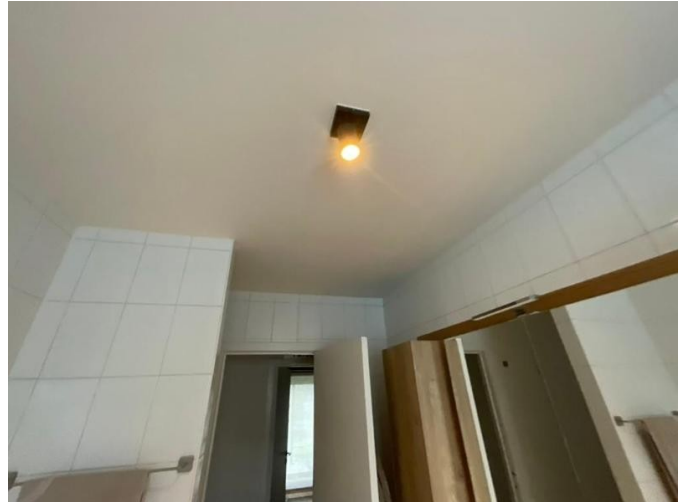
## Fiche 3: Plafonds en muren bestaande uit voorzetpanelen

De plafonds en muren werden afgewerkt met niet-asbestverdachte voorzetpanelen die inspectie van de bedekte structuur (opbouw, pleisterwerk) verhinderen.

| Basis voor advies | De asbestdeskundige beoordeelt het materiaal als niet-asbestverdacht. |

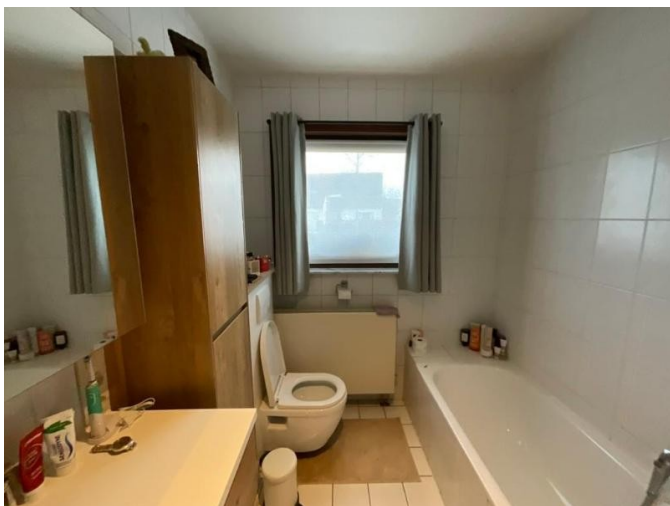
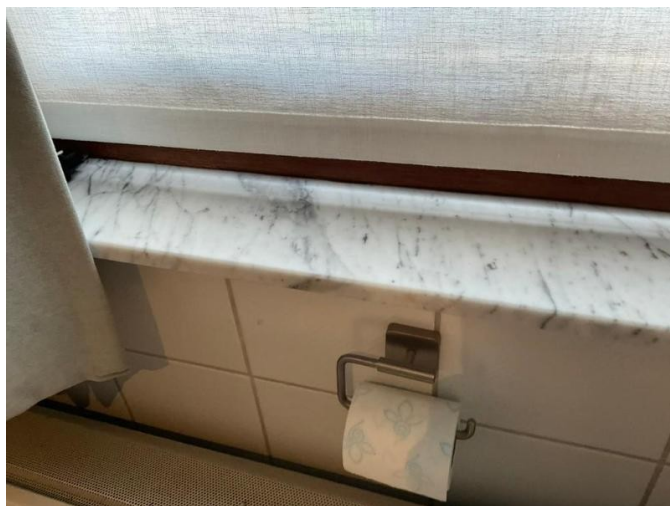
De vensterbanken zijn van natuursteen.

| Basis voor advies | De asbestdeskundige beoordeelt het materiaal als niet-asbestverdacht. |

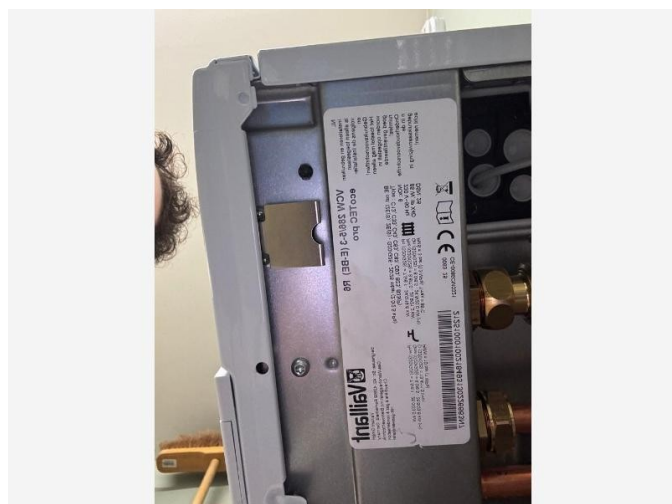
## Fiche 7: CV-ketel (niet verdacht)

| Beschrijving | Notitie | Terug te vinden op plannen |
|---|---|---|
| Fiche 7: CV-ketel (niet verdacht) | De CV-ketel (dichtingen, isolerend materiaal) is niet asbestverdacht. | - |

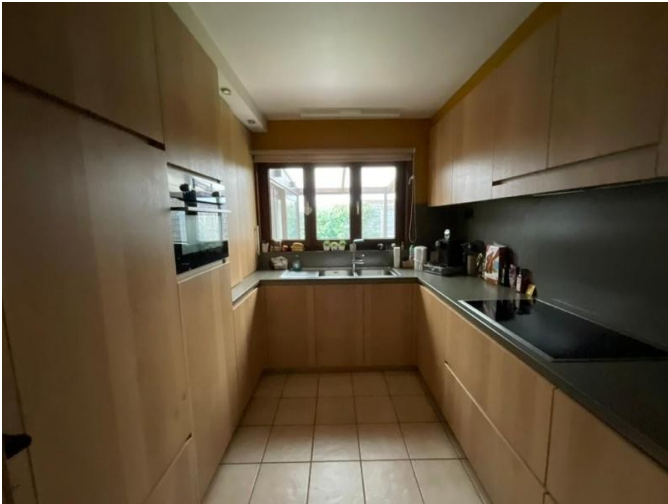
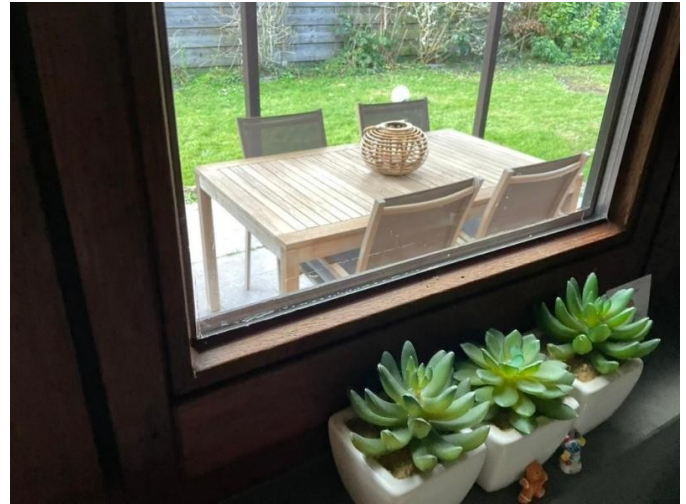
## Fiche 8: Silicone ramen

| Beschrijving | Notitie | Terug te vinden op plannen |
|---|---|---|
| Fiche 8: Silicone ramen | De siliconen van de ramen is nog soepel en dus niet asbestverdacht. | Plan 1.1: Gelijkvloers |

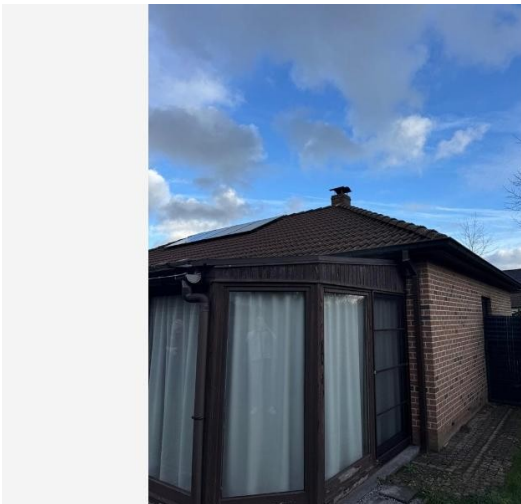
## Fiche 9: Dakbedekking bestaande uit pannen (niet verdacht)

| Beschrijving | Notitie | Terug te vinden op plannen |
|---|---|---|
| Fiche 9: Dakbedekking bestaande uit pannen (niet verdacht) | De dakbedekking is niet-asbestverdacht. | - |

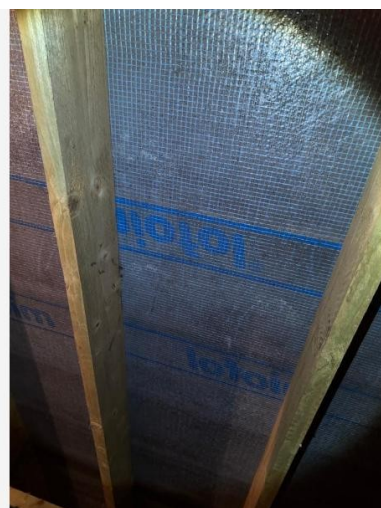
## Fiche 11: Geen asbestverdacht onderdak aangetroffen

| Beschrijving | Notitie | Terug te vinden op plannen |
|---|---|---|
| Fiche 11: Geen asbestverdacht onderdak aangetroffen | Na het optillen van een pan werd geen asbestverdacht onderdak aangetroffen. Dit betekent niet dat er geen onderdak aanwezig kan zijn op plaatsen die niet gecontroleerd werden. Bij werken, laat een eventueel aangetroffen onderdak controleren op aanwezigheid van asbest. | - |
