# Asbestinventarisatetest

Boomkensstraat 21/2, 2531 Boechout

Attestnummer : **20240719-000292.000**

Uitgegeven op : **19.07.2024**

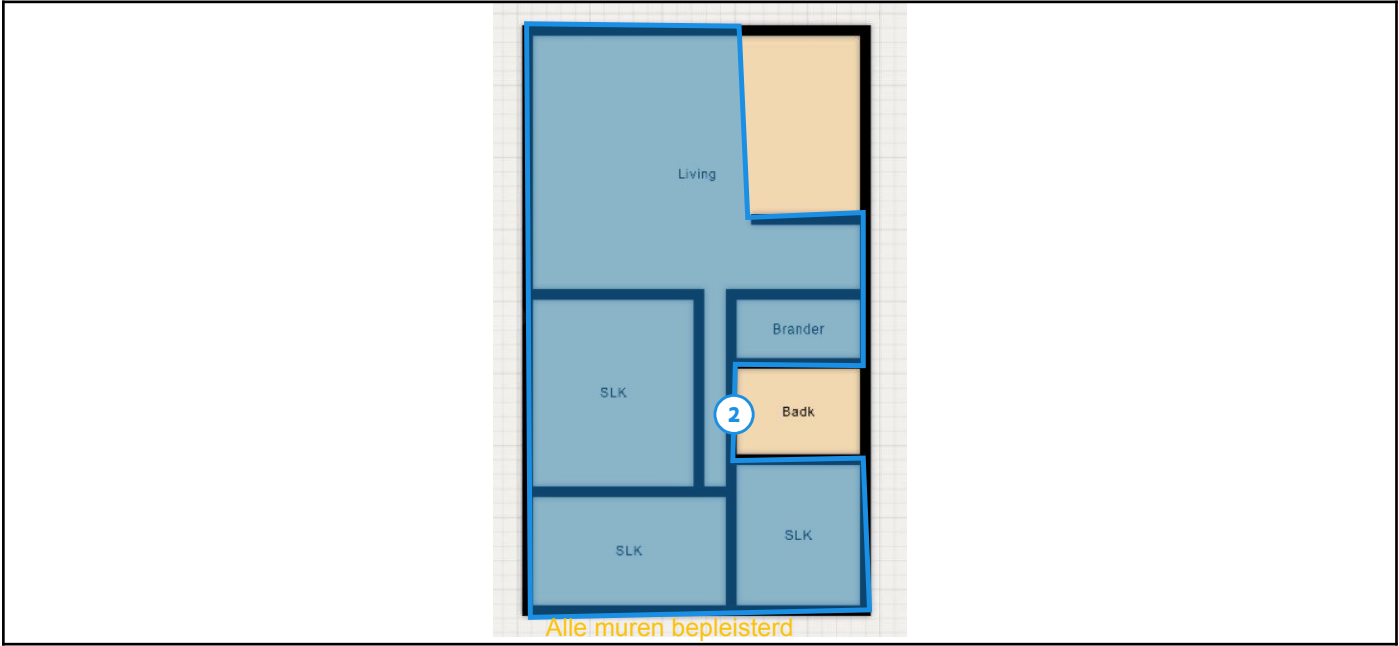
# Plan 1.1: 2

| Beschrijving | Type | Actie |
|---|---|---|
| 2. plafondpleister | Geen asbest | - |
| 3. Muurpleister | Geen asbest | - |

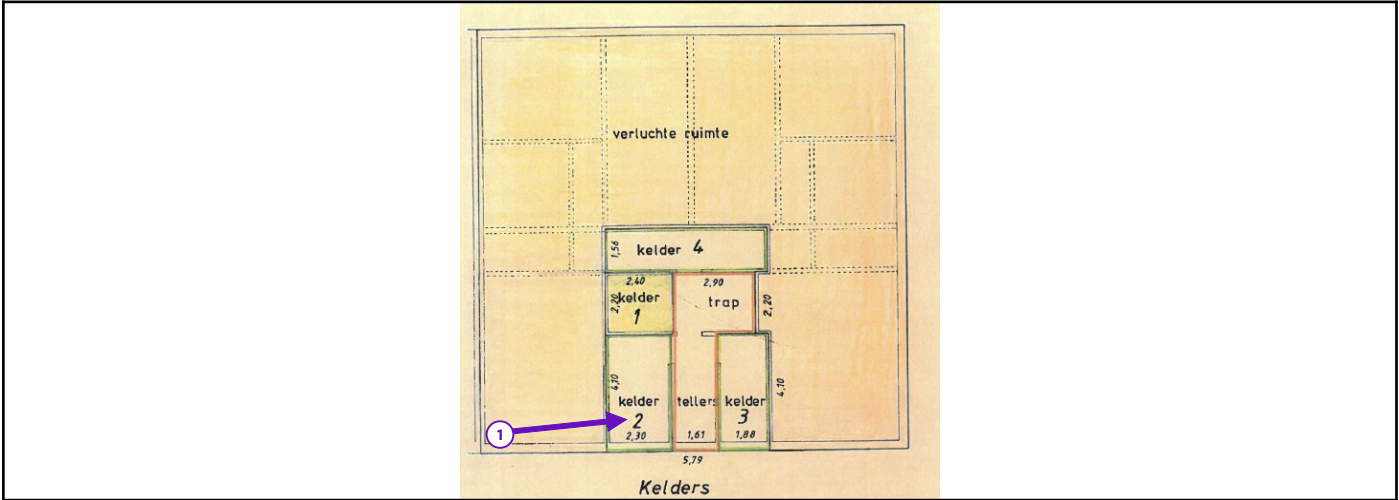
# Plan 1.2: -1

| Beschrijving | Type | Actie |
|---|---|---|
| 1. Kelderberging | Advies | - |

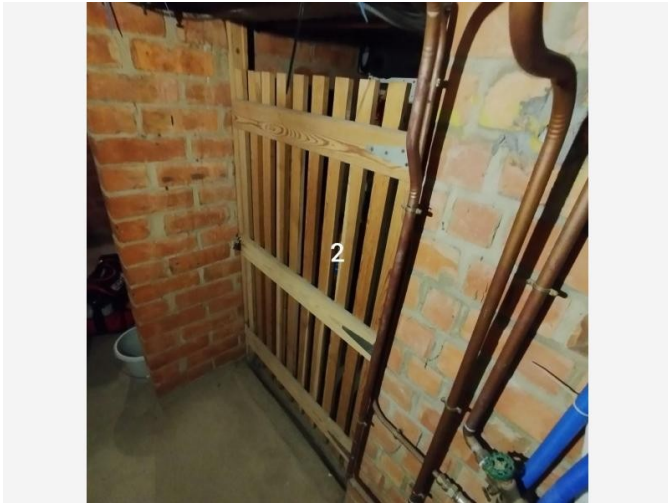
Vrije foto

Geen verdachte toepassingen aangetroffen.

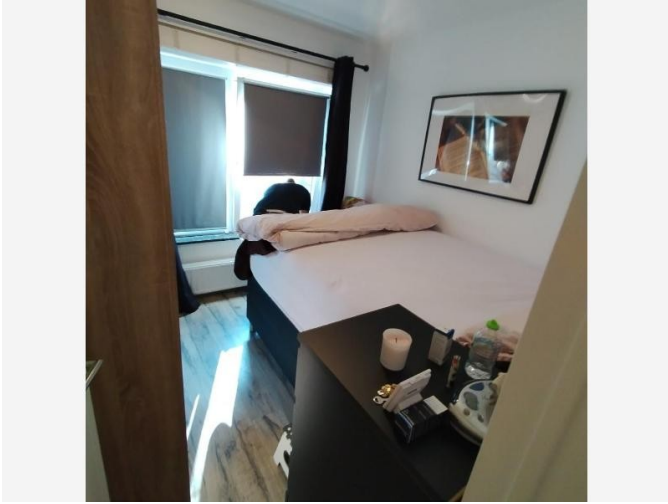
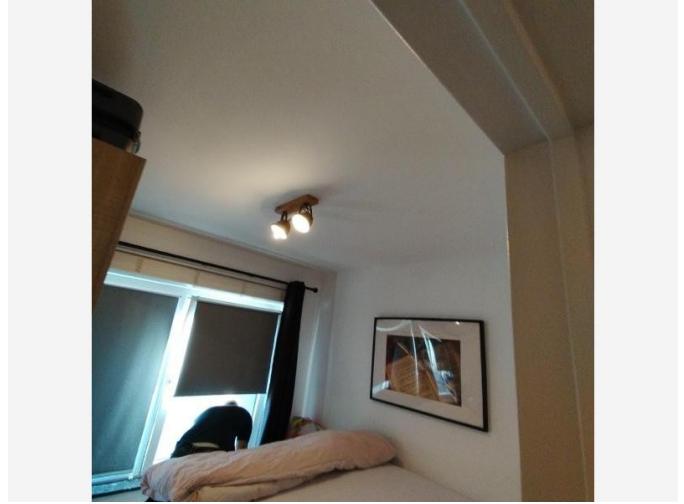
## Fiche 2: plafondpleister

Geen asbest

| Opmerking | <p>Het pleisterwerk werd bemonsterd . (stalen genomen in app 4 ) Er werd minimaal 25% van de identieke wooneenheden bemonsterd (extrapolatie) . Het laboresultaat is toegevoegd .</p> <p>Elke identieke wooneenheid was toegankelijk en werd volledig gecontroleerd.</p> <p>De vermelde oppervlaktes en volumes betreffen een beredeneerde schatting. Er worden geen rechten verleend aan deze oppervlaktes/volumes. De dikte is een schatting die voorkomt uit de monsterplaatsen en is daarom niet altijd representatief.</p> |

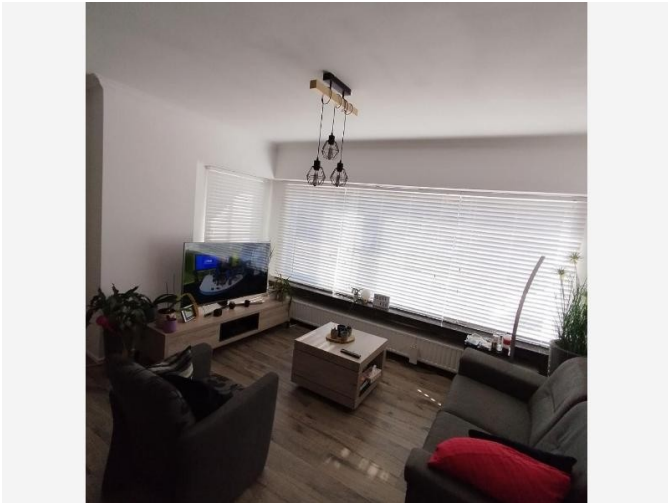
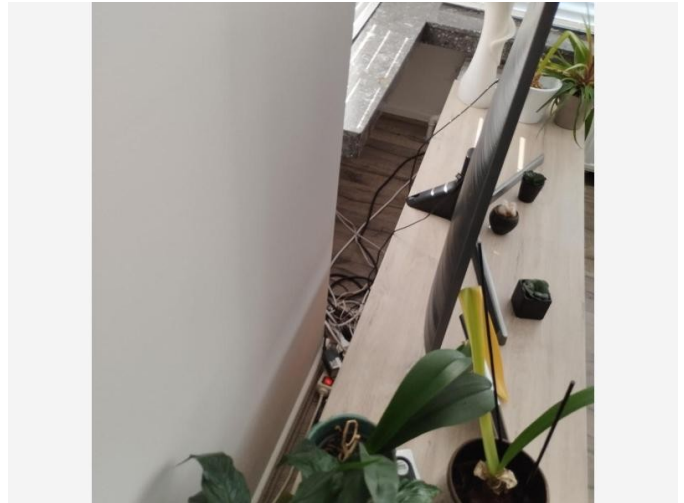
## Fiche 3: Muurpleister

Geen asbest

| Opmerking | <p>Het pleisterwerk werd bemonsterd . (stalen genomen in app 4 ) Er werd minimaal 25% van de identieke wooneenheden bemonsterd (extrapolatie) . Het laboresultaat is toegevoegd .</p> <p>Elke identieke wooneenheid was toegankelijk en werd volledig gecontroleerd.</p> <p>De vermelde oppervlaktes en volumes betreffen een beredeneerde schatting. Er worden geen rechten verleend aan deze oppervlaktes/volumes. De dikte is een schatting die voorkomt uit de monsterplaatsen en is daarom niet altijd representatief.</p> |
