# Asbestinventarisatetest

Bredestraat 199/B5, 2620 Hemiksem

Attestnummer : **20250122-000036.000**

Uitgegeven op : **22.01.2025**

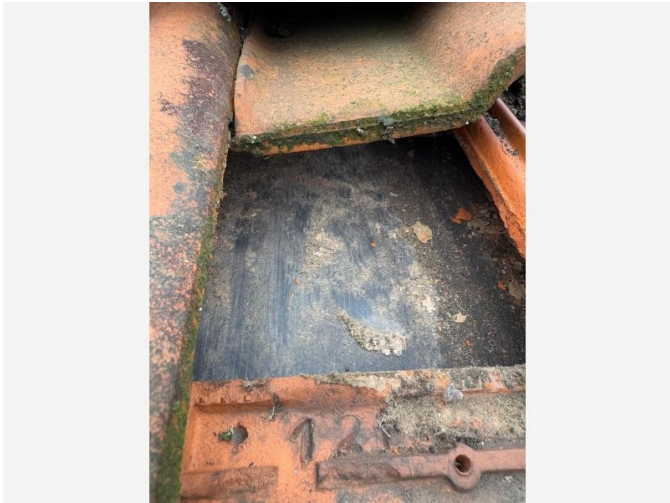
Vrije foto

Na het optillen van een pan werd geen asbestverdacht onderdak aangetroffen. Dit betekent niet dat er geen onderdak aanwezig kan zijn op plaatsen die niet gecontroleerd werden. Bij werken, laat een eventueel aangetroffen onderdak controleren op aanwezigheid van asbest.

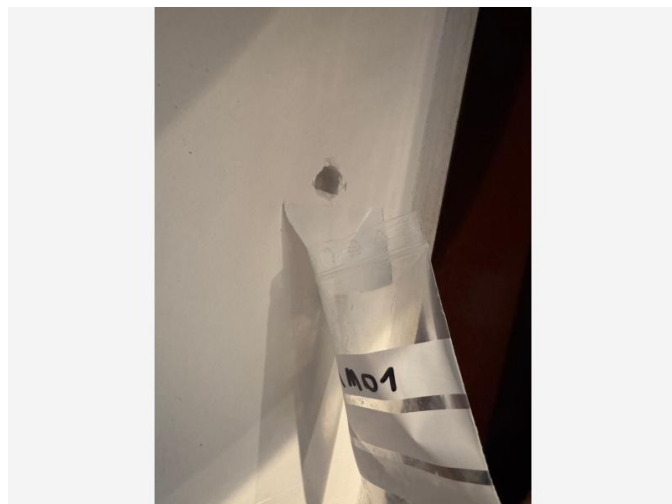
## Fiche 3: Pleisterwerk wanden

Overzichtsfoto

Detailfoto

Geen asbest

| # | Type | Referentie | Resultaat |
|---|---|---|---|
| 3.1 | Mengmonster | MM01 | Geen asbest |

| Beschrijving | Pleisterwerk wanden |
| Bindmiddel van materiaal | Gips - kalk |
| Gebondenheid op basis van bindmiddel | Niet-hechtgebonden |
