# Asbestinventarisatetest

Pieter Reypenslei 42/3, 2640 Mortsel

Attestnummer : **20260130-000213.000**

Uitgegeven op : **30.01.2026**

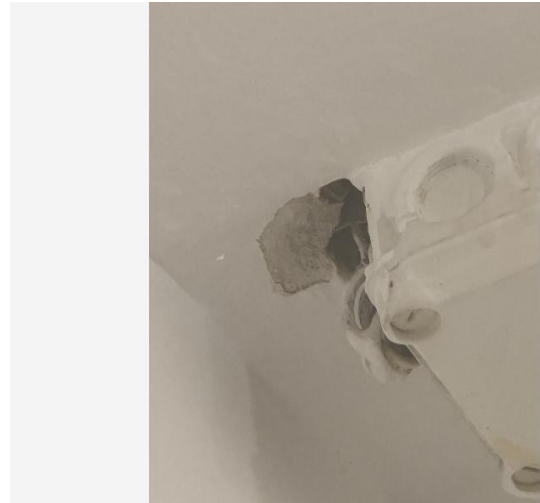
Overzichtsfoto

Detailfoto

Geen asbest

| # | Type | Referentie | Resultaat |
|---|---|---|---|
| 3.1 | Mengmonster | MM02 | Geen asbest |

| Beschrijving | Woning - pleisterwerk - plafonds |
| Primaire drager | Plafond |
| Bindmiddel van materiaal | Gips - kalk |
| Gebondenheid op basis van bindmiddel | Niet-hechtgebonden |
| Hoeveelheid (oppervlakte - dikte - aantal) | • 100,00 m <sup>2</sup> - 2,00 cm - 1 stuk |
