# Asbestinventarisatetest

Tramweglei 73/2, 2500 Lier

Attestnummer : **20250701-000356.000**

Uitgegeven op : **01.07.2025**

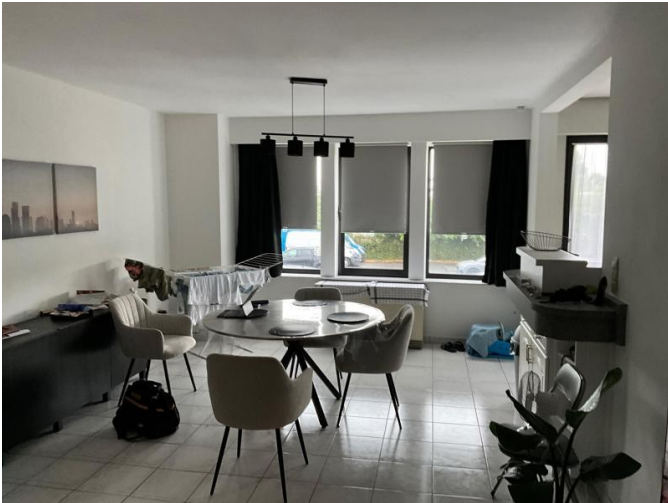
## Fiche 4: Bepleistering wanden

Geen asbest

| # | Type | Referentie | Resultaat |
|---|---|---|---|
| 4.1 | Mengmonster | X1 | Geen asbest |

| Beschrijving | Beploistering wanden |
| Bindmiddel van materiaal | Gips - kalk |
| Gebondenheid op basis van bindmiddel | Niet-hechtgebonden |
| Hoeveelheid (oppervlakte - dikte - aantal) | • 150,00 m <sup>2</sup> - 1,00 cm - 1 stuk |

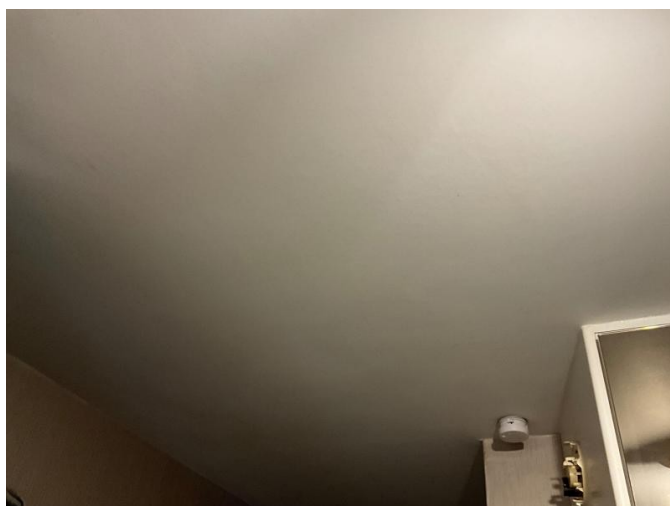
## Fiche 5: Bepleistering plafond

Geen asbest

| # | Type | Referentie | Resultaat |
|---|---|---|---|
| 5.1 | Mengmonster | X2 | Geen asbest |

| Beschrijving | Beploistering plafond |
| Bindmiddel van materiaal | Gips - kalk |
| Gebondenheid op basis van bindmiddel | Niet-hechtgebonden |
| Hoeveelheid (oppervlakte - dikte - aantal) | • 120,00 m <sup>2</sup> - 1,00 cm - 1 stuk |
