Keuringsverslag van een elektrische laagspanning- en zeer lage spanningsinstallatie

NIET CONFORM

| Aard onderzoek: | Controlebezoek van een oude huishoudelijke elektrische installatie van een wooneenheid bij verkoop op vraag van de verkoper volgens (KB 08/09/2019) - AREI Boek 1- 8.4.2. en 8.2.1. en 4.2.4.3. | | |

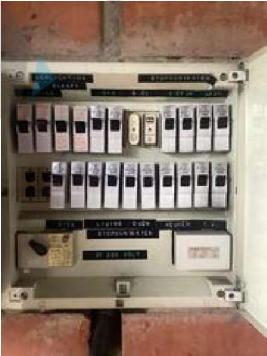
Afbeelding schakel- en verdeelbord:

- I5.01 Het verdeelbord is niet makkelijk toegankelijk. (Boek 1 Onderafdeling 5.3.5.1.C.)
- I5.09 De genaakbare, naakte onder spanning staande delen zijn onvoldoende afgeschermd. (Boek 1 Afdeling 5.1.4. en 4.2.2.3.)

- I5.10 Niet gebruikte invoeringen van het verdeelbord zijn niet correct of onvoldoende afgedicht. (Boek 1 Afdeling 5.1.4. en 4.2.2.3.)
- I5.13 De nominale spanning dient duidelijk vermeld te worden op een oordeelkundig gekozen plaats. (Boek 1 Onderafdeling 3.1.3.3.)
