Keuringsverslag van een elektrische laagspanning- en zeer lage spanningsinstallatie

Straatnaam	Mechelsesteenweg
Huisnummer	197
Busnummer	
Postcode	2640
Gemeente	MORTSEL
Land	België

Controlebezoek van een oude huishoudelijke elektrische installatie van een wooneenheid bij verkoop op vraag van de verkoper volgens (KB 08/09/2019) - AREI Boek 1- 8.4.2. en 8.2.1. en 4.2.4.3.

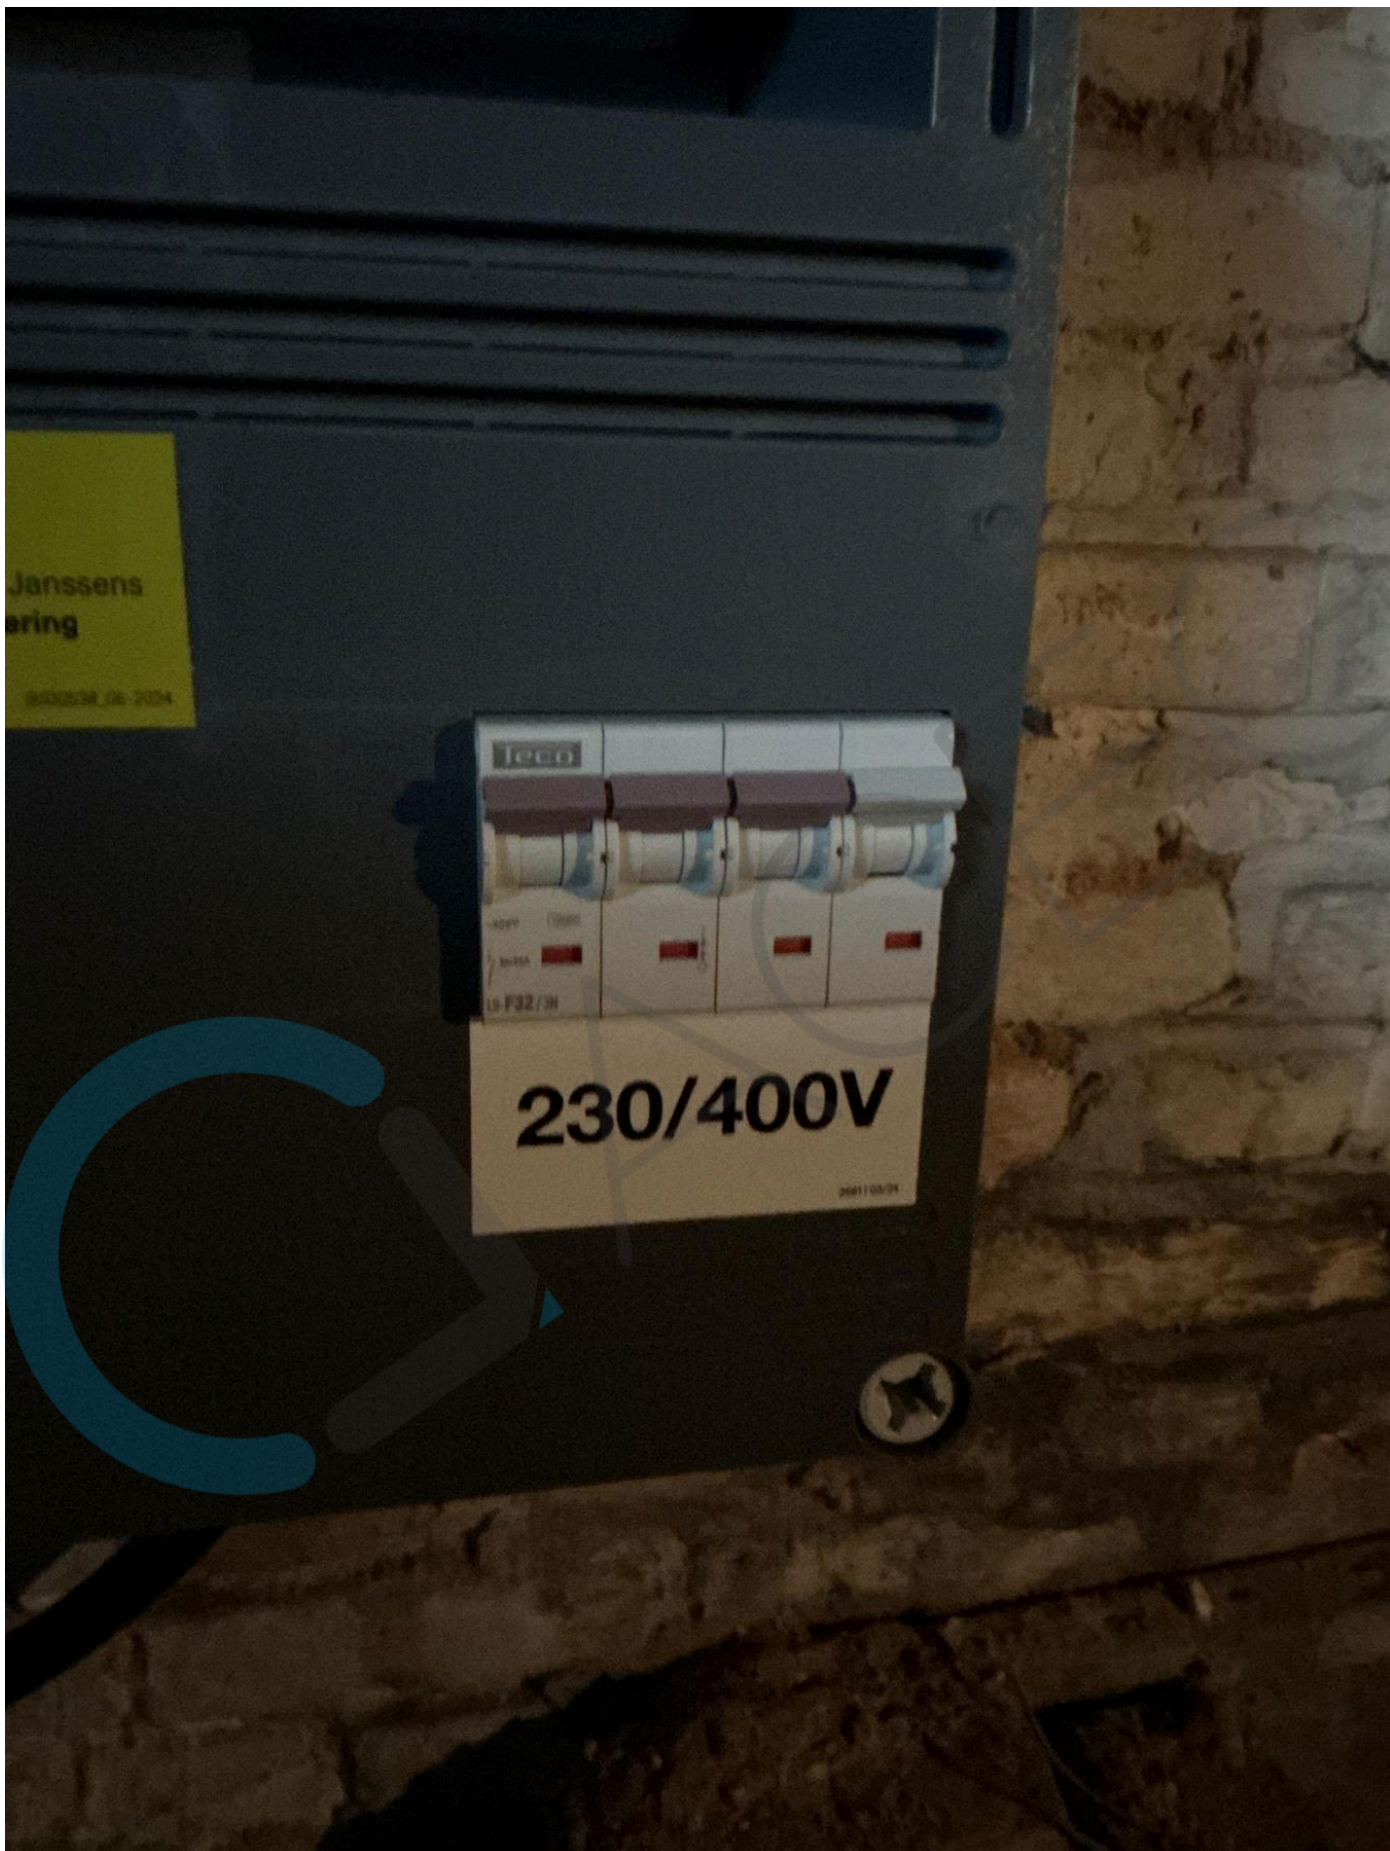
3 x 230 V ~ 50Hz
 3 x 230 / 400 V ~ 50Hz
 0,25 - 5 (100)A
 -25°C / +55°C
 UC3/ IP54

Sagemcom
 CS 39000
 92271 Bois-C Cedex
 FRANCE

S/N 1SAG3200115520
 HW 253967035
 06/2024
