## Keuringsverslag van een elektrische laagspanning- en zeer lage spanningsinstallatie

### NIET CONFORM

Straatnaam Schoolstraat  
Huisnummer 25  
Busnummer 2eV  
Postcode 2547  
Gemeente LINT  
Land België

Controlebezoek van een huishoudelijke installatie volgens (KB 08/09/2019) - AREI Boek 1- 6.5. en 4.2.4.3.

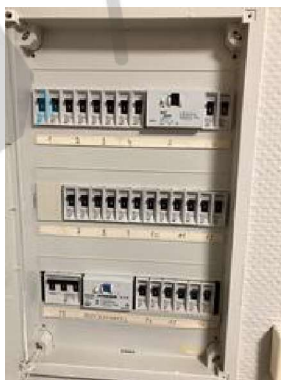
Afbeelding schakel- en verdeelbord:

- I4,08 De beschermingsgeleiders zijn niet verdeeld over de ganse installatie. (Boek 1 Onderafdeling 5.3.5.3.G. en 5.4.3.1.)
- I5,03 Het verdeelbord is niet makkelijk toegankelijk. (Boek 1 Onderafdeling 5.3.5.1.C.)

- Idem
- Verdeelborden kunnen niet geopend worden voor controle omdat deze volledig afgekit zijn en vast hangen aan het vliesbehang. Verdeelborden kunnen niet geopend worden zonder schade aan de verf of behangwerken aan te brengen
