Asbestinventarisattest

Molenstraat 1, 2547 Lint

Attestnummer : **20230227-000287.000**
Uitgegeven op : **27.02.2023**
Geldig tot : **27.02.2033**

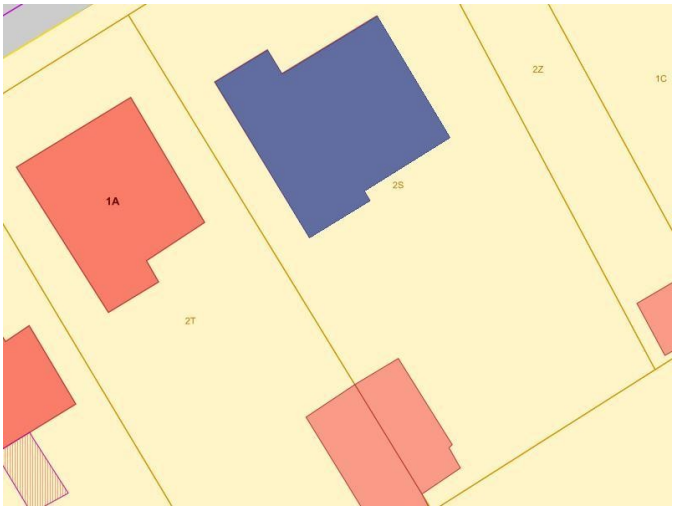
Zone 1: Hoofdgebouw

Tijdens de inspectie vastgesteld:

0 Asbestmaterialen

1 Geen asbest

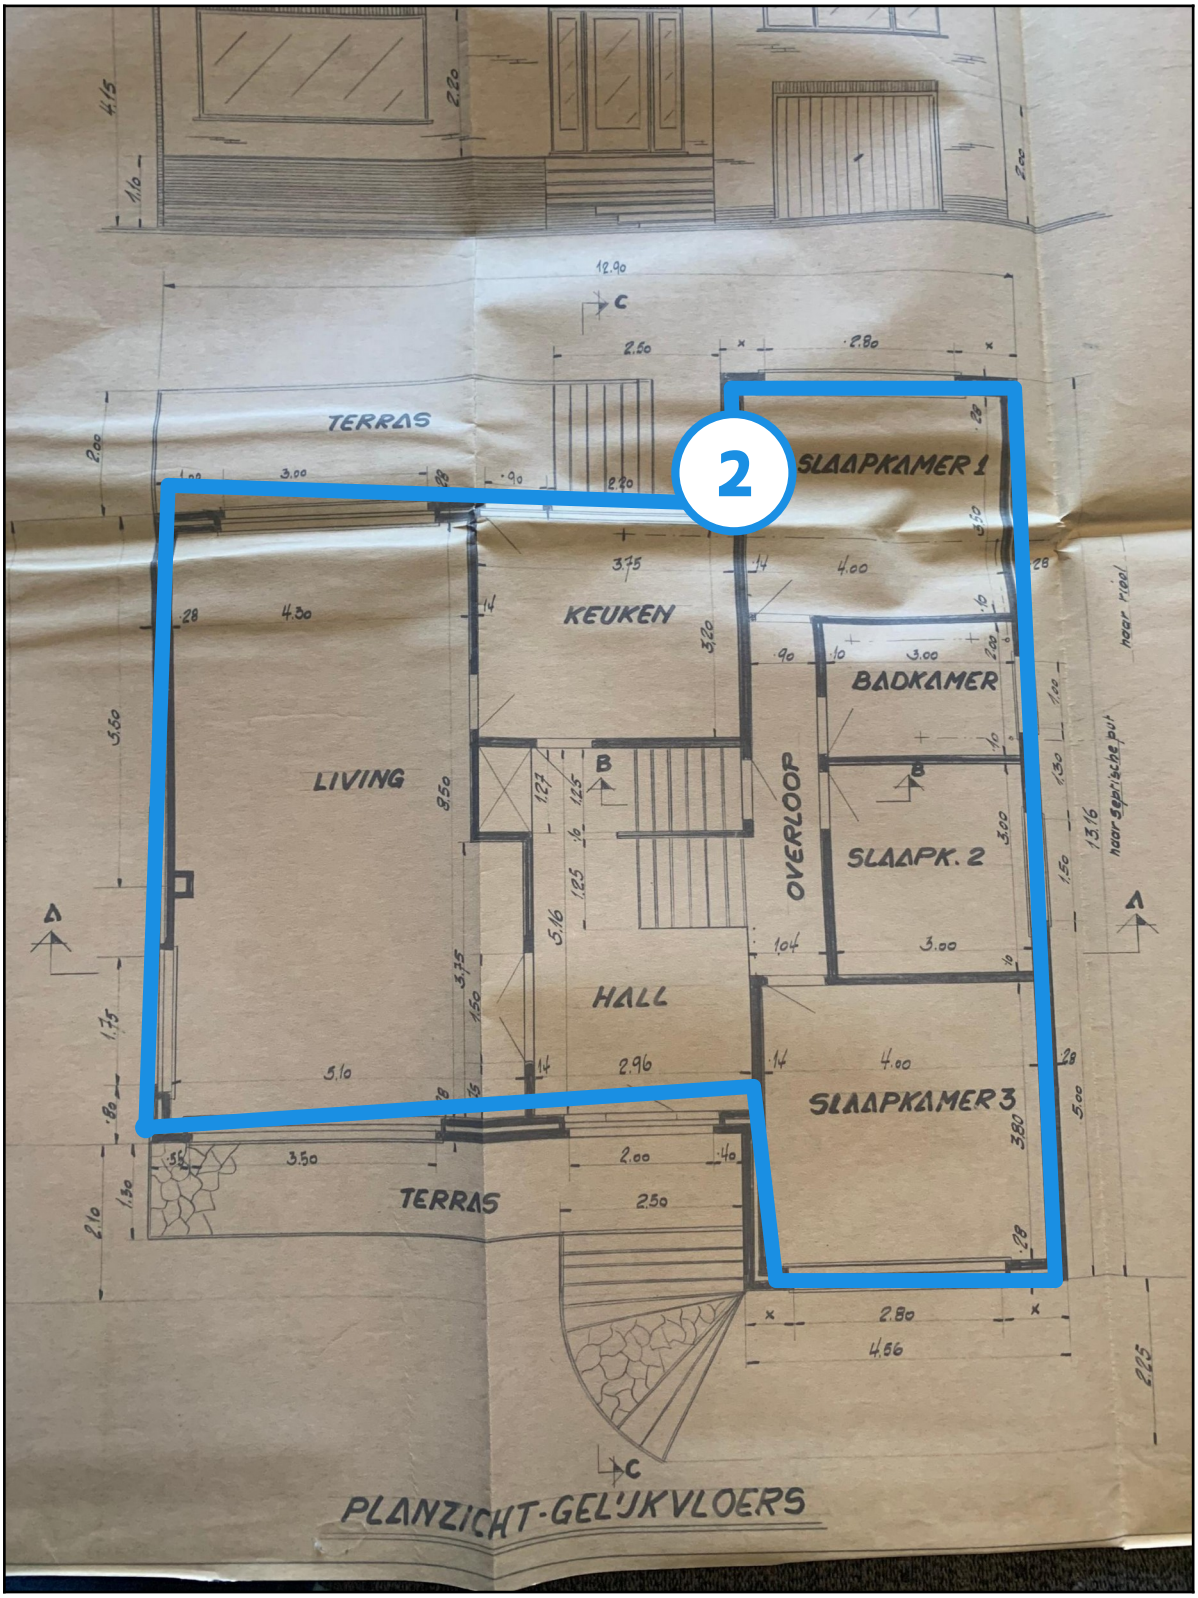
Plan 1.1: Gelijkvloers

2. Pleisterwerk plafond en muren	Geen asbest	-

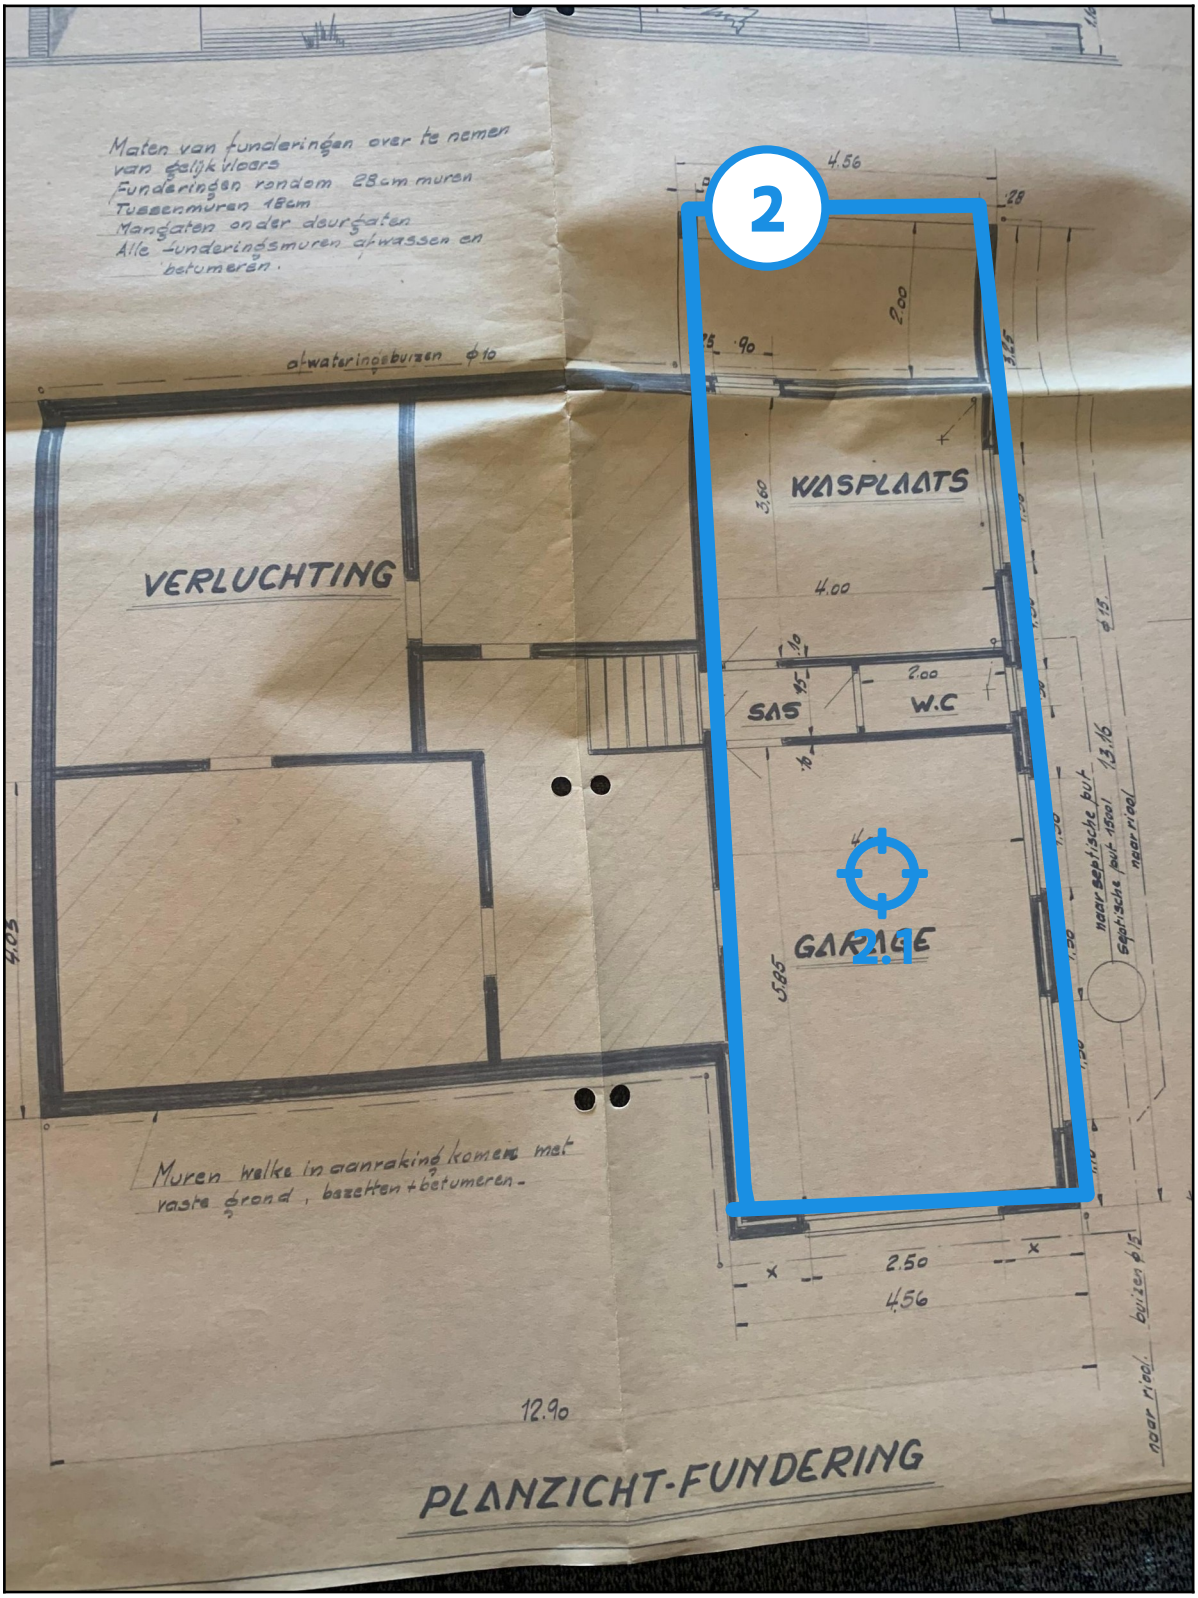
Plan 1.2: Garage wasplaats

2. Pleisterwerk plafond en muren	Geen asbest	-
2.1 Code: 01	Puntmonster	-

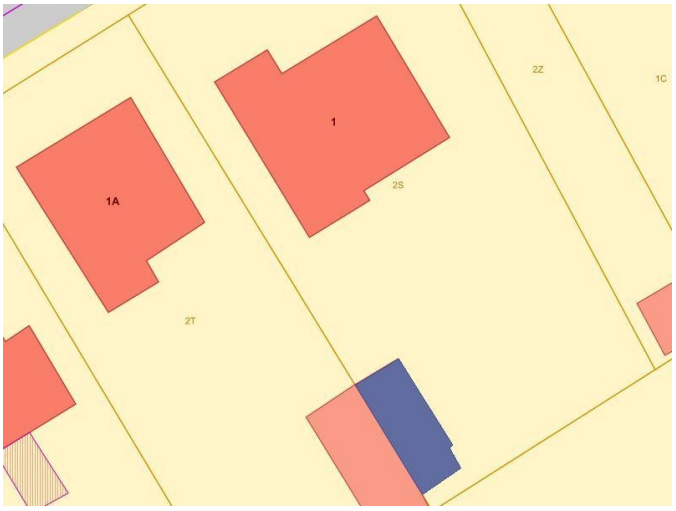
Zone 2: Bijgebouw

Tijdens de inspectie vastgesteld:

0 Asbestmaterialen

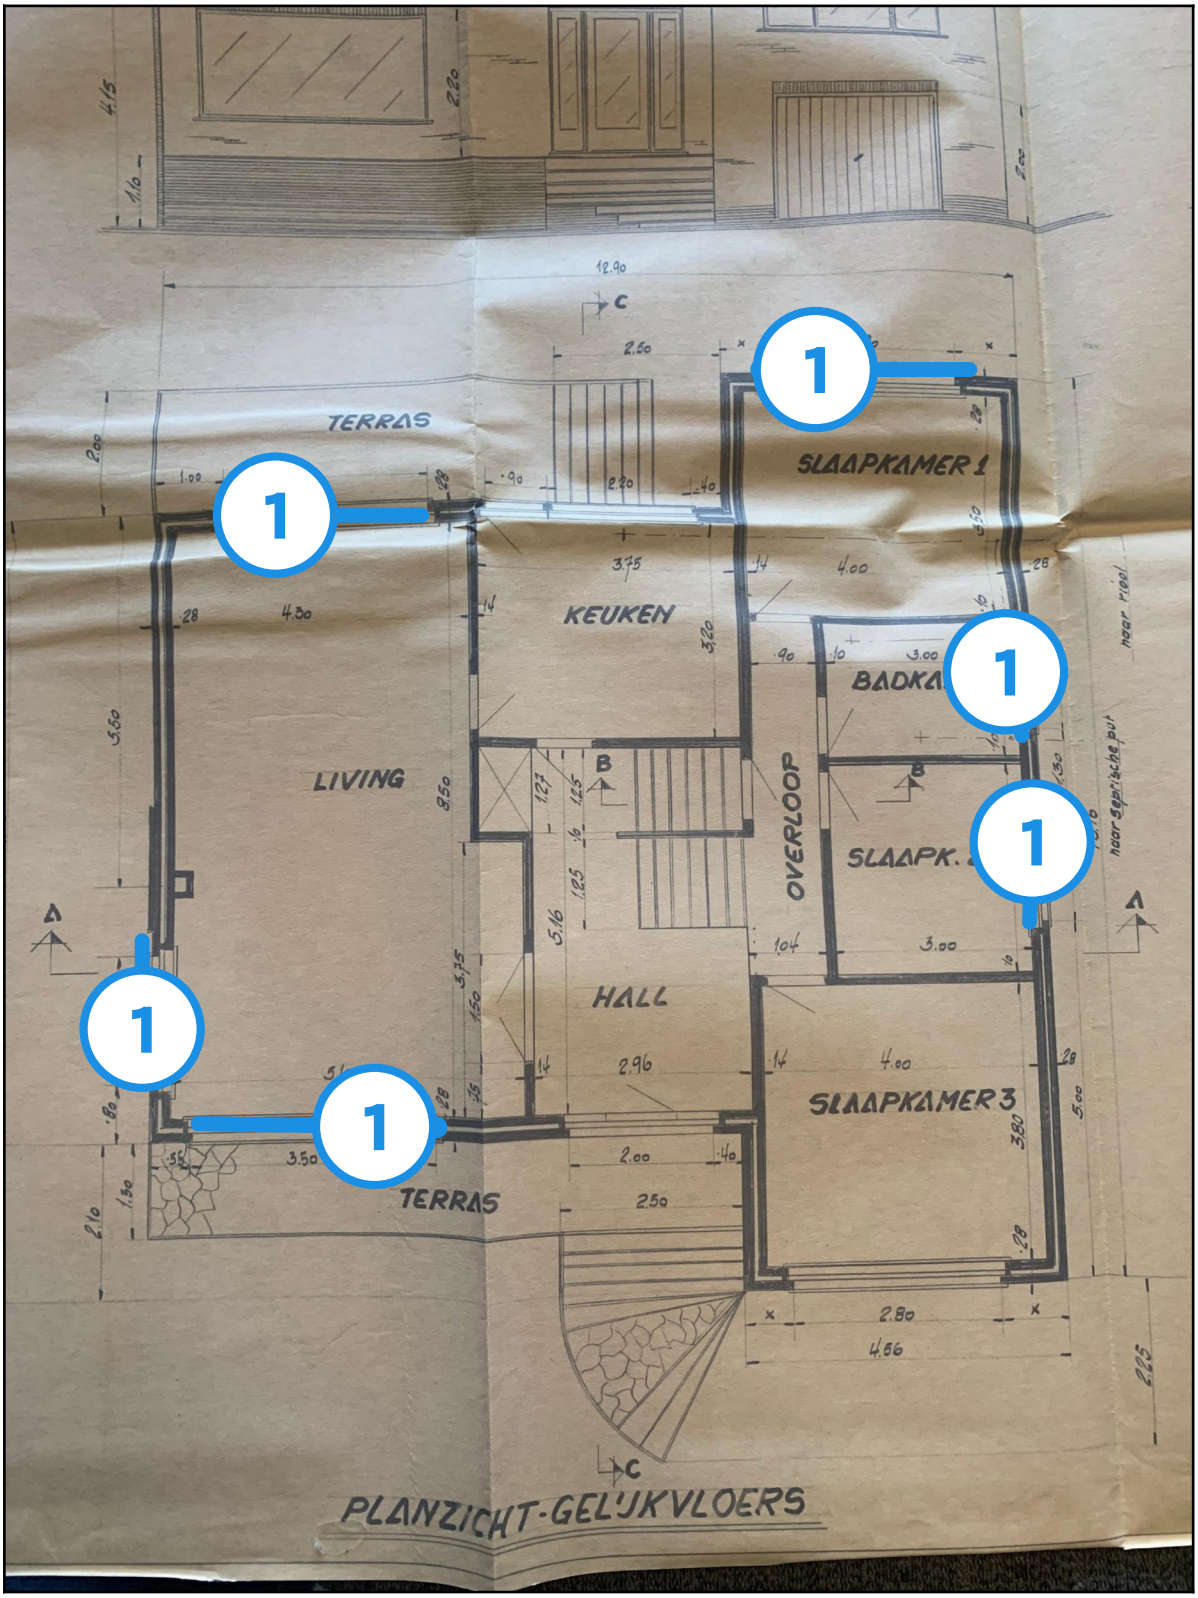
Plan 2.1: Gelijkvloers

1. Mastiek ramen algemeen	Geen asbest	-

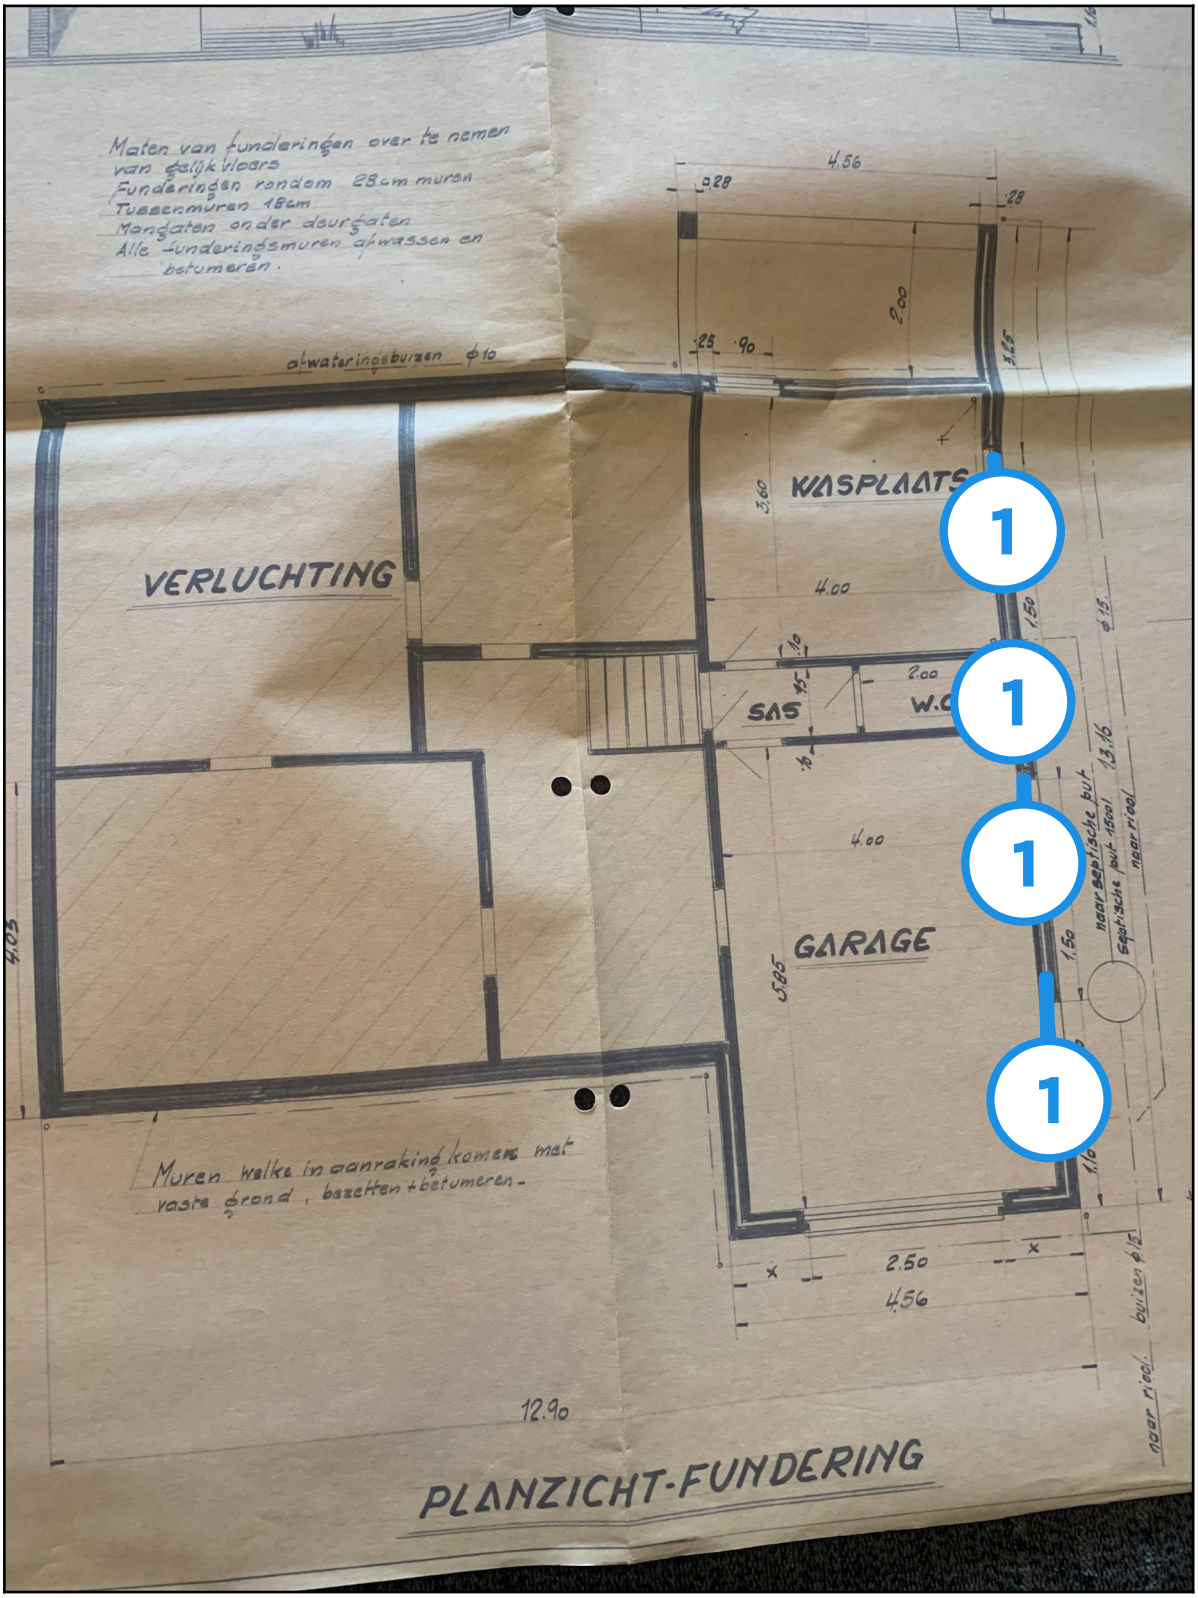
Plan 2.2: Garage werkplaats

1. Mastiek ramen algemeen	Geen asbest	-

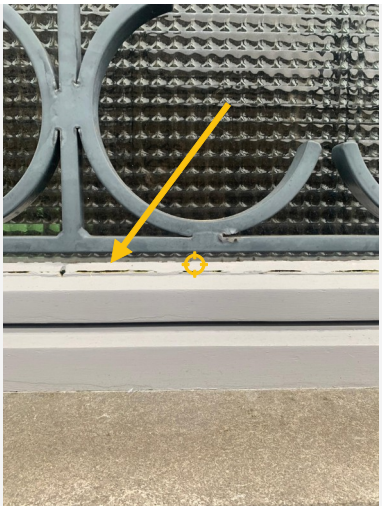
Fiche 1: Mastiek ramen algemeen

Conclusie

Geen asbest

#	Type	Referentie	Resultaat
1.1	Mengmonster	02	Geen asbest

Beschrijving	Mastiek ramen algemeen
Omgeving	Grenst aan binnen- en buitenlucht
Primaire drager	Wandopening verticaal (raam, deur, ...)

Bindmiddel van materiaal	Kitten, mastiek, pasta
Gebondenheid op basis van bindmiddel	Hecht
Hoeveelheid (gewicht - aantal)	• 15,00 kg - 1 stuk
Totaal gewicht	15,00 kg
Identificatiemethode	Vaststelling met monstername
Destructieve handeling voor identificatie	Nee

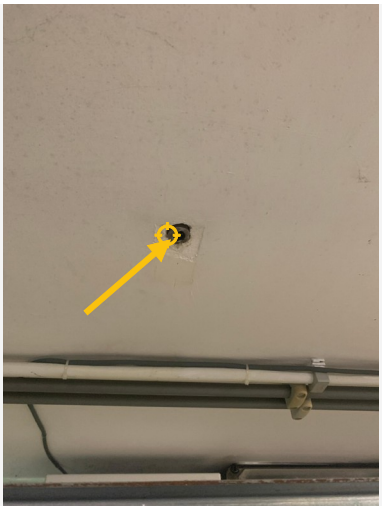
Fiche 2: Pleisterwerk plafond en muren

Conclusie

Geen asbest

#	Type	Referentie	Resultaat
2.1	Puntmonster	01	Geen asbest

Beschrijving	Pleisterwerk plafond en muren
Omgeving	Binnen
Primaire drager	Plafond

Bindmiddel van materiaal	Gips - kalk
Gebondenheid op basis van bindmiddel	Niet-hechtgebonden
Hoeveelheid (oppervlakte - dikte - aantal)	• 182,00 m^2 - 1,00 cm - 1 stuk • 201,00 m^2 - 1,00 cm - 1 stuk • 69,00 m^2 - 1,00 cm - 1 stuk
Totaal volume	4,52 m^3
Identificatiemethode	Vaststelling met monstername
Destructieve handeling voor identificatie	Nee
