Asbestinventarisattest

Palinckstraat 75, 2100 Antwerpen

Attestnummer : **20240108-000312.000**
Uitgegeven op : **08.01.2024**
Geldig tot : **08.01.2034**

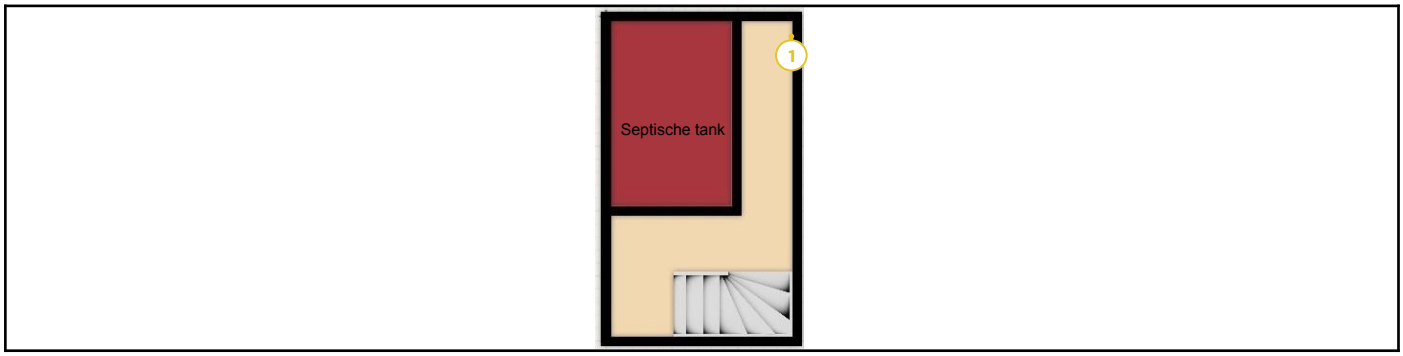
Plan 1.1: Kelder

Beschrijving	Type	Actie
1. Bakeliet	Asbestmateriaal	Zorgvuldig beheren

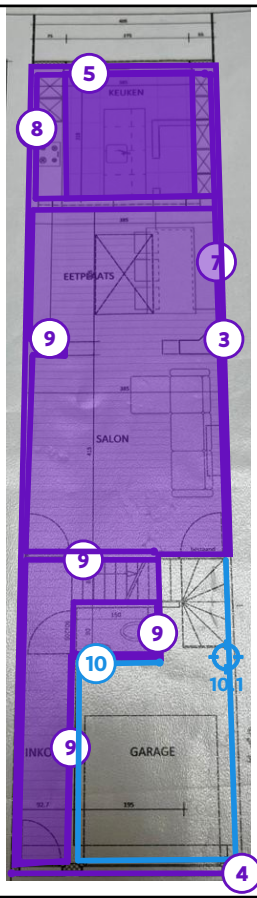
Plan 1.2: Gelijkvloers

Beschrijving	Type	Actie
3. Plafond	Advies	-
4. Crepi voorgevel	Advies	-
5. Vinyl vloer	Advies	-
7. Valse wand	Advies	-
8. Lijm onder tegels	Advies	-
9. Nieuwe pleister	Advies	-
10. Oude pleister	Geen asbest	-
10.1 Code: 2410381-01	Puntmonster	-

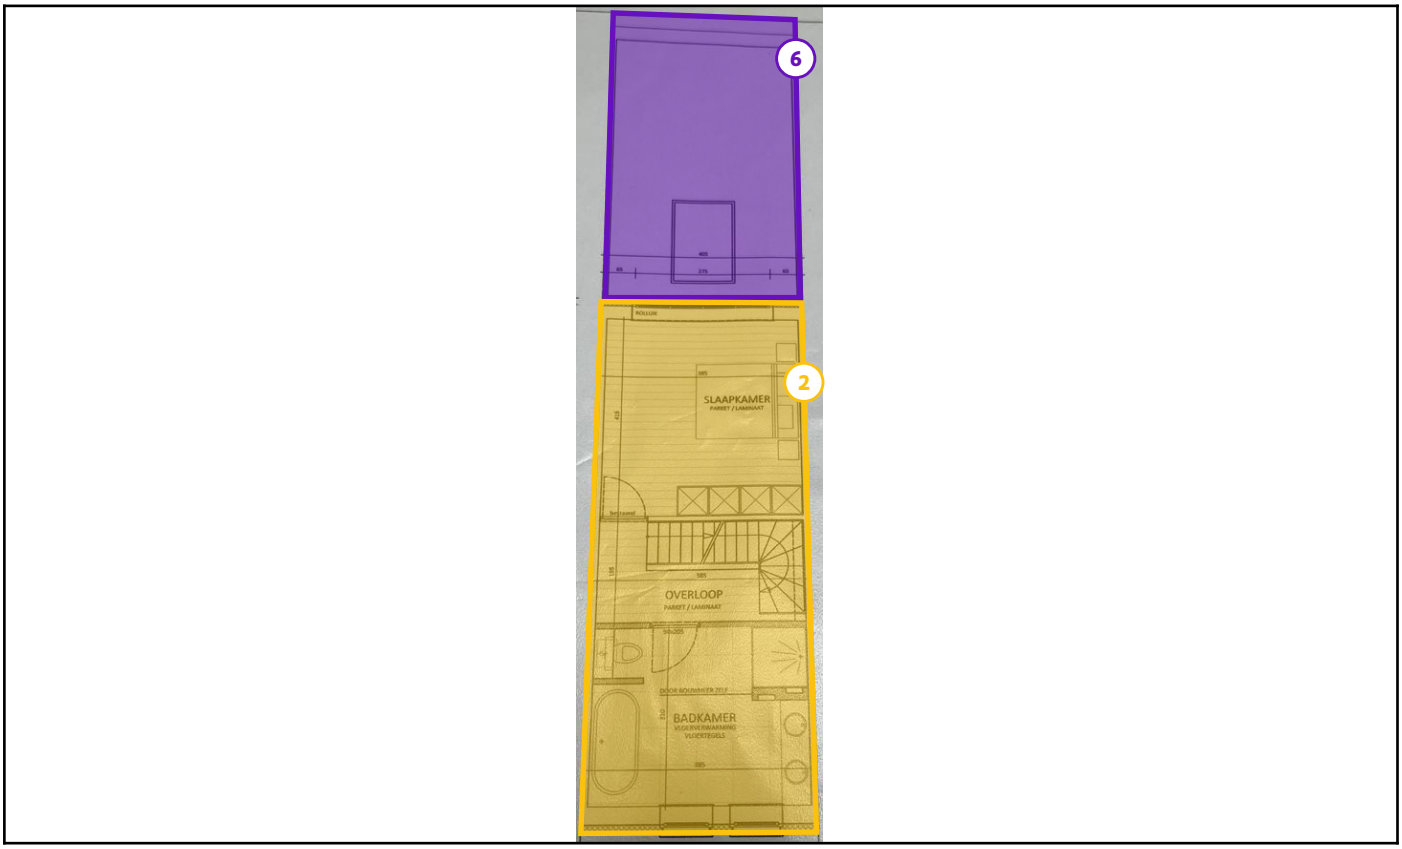
Plan 1.3: Eerste verdieping

Beschrijving	Type	Actie
2. Verdiepingen	Uitsluiting	-
6. Roofing	Advies	-

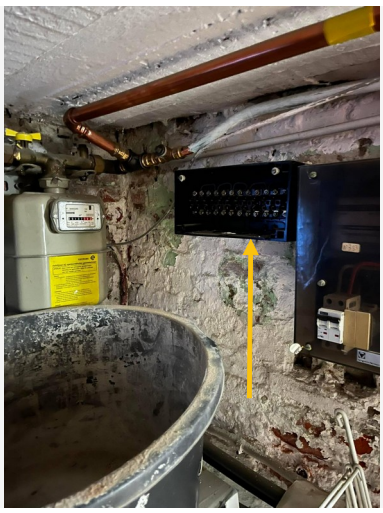
Fiche 1: Bakeliet

Eindbeoordeling materiaalrisico	Laag materiaalrisico en/of verlaagde kans op vezelvrijgave
Opmerking	De toepassing is niet beschadigd noch verweerd en algemeen in goede staat.

Beschrijving	Bakeliet
Omgeving	Binnen
Primaire drager	Communicatie en elektrische infrastructuur en uitrusting
Asbestmateriaal	Plaat, paneel, tablet - Type Bakeliet
Bindmiddel van asbestmateriaal	Kunststof of -hars

Gebondenheid op basis van bindmiddel	Hecht
Hoeveelheid (oppervlakte - dikte - aantal)	• 0,08 m^2 - 0,30 cm - 1 stuk
Totaal volume	< 0,001 m^3
Eenvoudig bereikbaar	Ja
Bevestigingswijze	• Geschroefd
Identificatiemethode	Vaststelling zonder monstername
Destructieve handeling voor identificatie	Nee
Opmerking	In de kelder werden restanten van een zekerigskast teruggevonden. De zwarte kleur doet vermoeden dat het gaat om bakeliet. Bakeliet is steeds asbestverdacht maar kan niet bemonsterd worden.

- Zorg voor een veilig beheer. Vermijd het beschadigen van het asbestmateriaal. Controleer de toestand jaarlijks op wijzigingen.

- Eenvoudige handelingen: mag via doe-het-zelf of door werknemer(s) met opleidingsattest eenvoudige handelingen
  Vanwege het hecht karakter en de geschroefde bevestiging is een doe-het-zelf-verwijdering toegelaten.

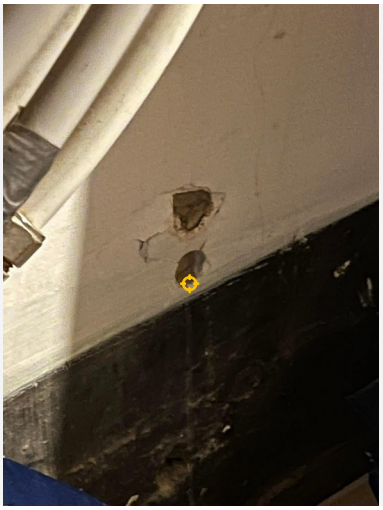
Fiche 10: Oude pleister

Geen asbest

#	Type	Referentie	Resultaat
10.1	Puntmonster	2410381-01	Geen asbest

Beschrijving	Oude pleister
Omgeving	Binnen
Primaire drager	Binnenwand
Bindmiddel van materiaal	Gips - kalk
