Asbestinventarisattest

Speelhofweg 18, 2531 Boechout

Attestnummer : **20261002-000010.000**
Uitgegeven op : **02.10.2026**
Geldig tot : **02.10.2036**

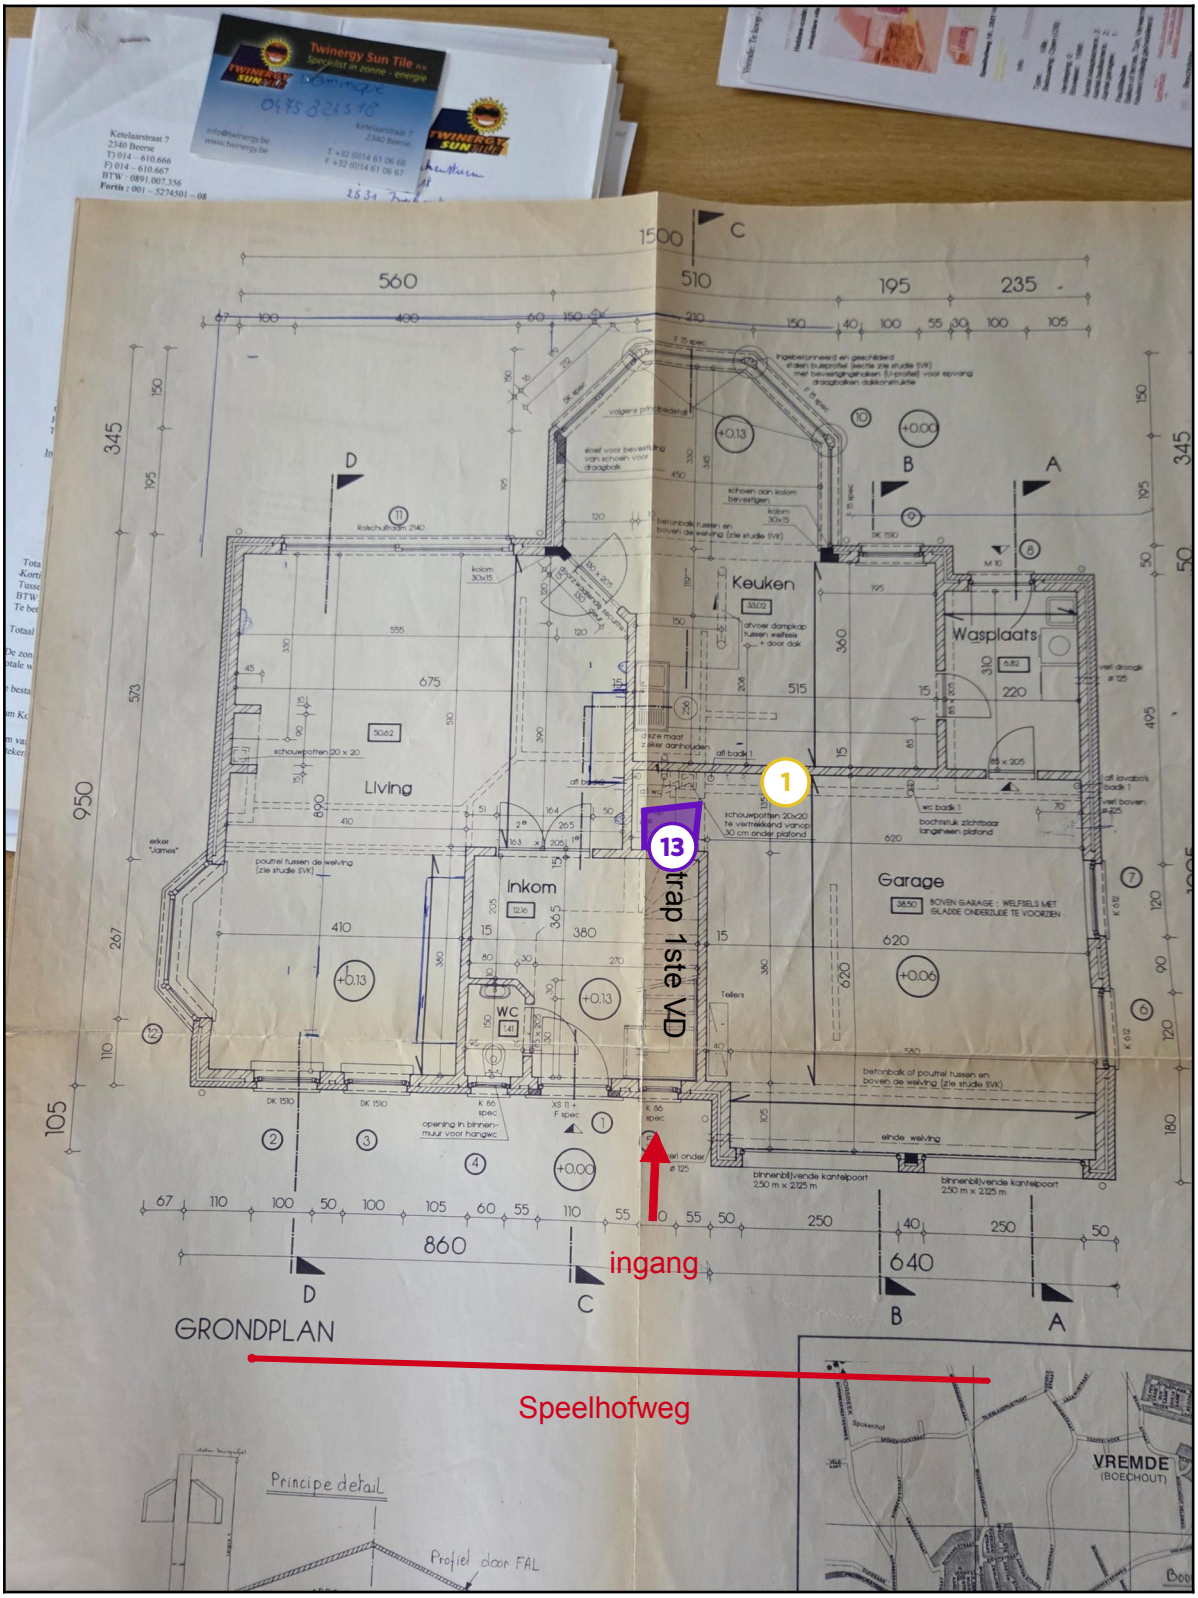
Plan 1.1: GLV

1. Bakeliet tellerkast	Asbestmateriaal	Zorgvuldig beheren
13. Stookketel / Brander	Overige ruimte of materiaal	-

Eindbeoordeling materiaalrisico	Zeer laag materiaalrisico en/of zeer lage kans op vezelvrijgave

- Zorg voor een veilig beheer. Vermijd het beschadigen van het asbestmateriaal. Controleer de toestand jaarlijks op wijzigingen.
- Voer bijkomende staalname(s) uit.

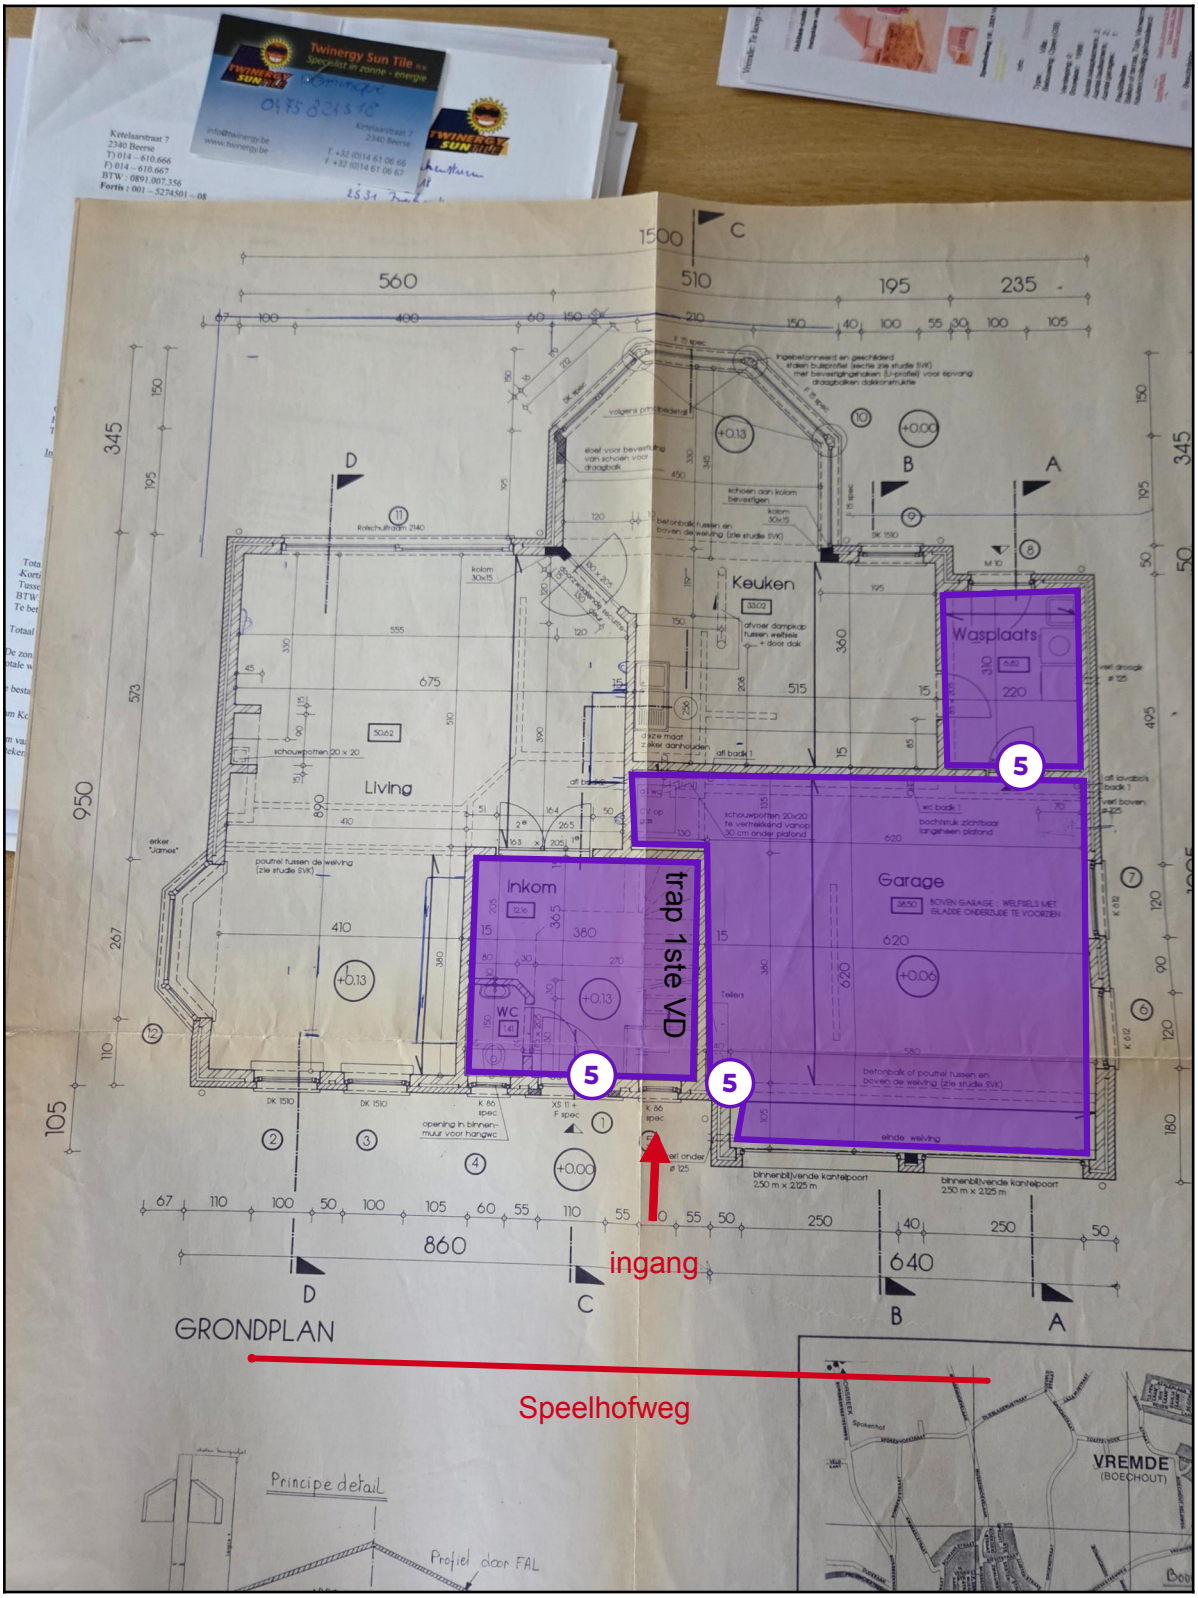
Plan 1.2: GLV 1

5. Tegellijm (WC -badkamer - garage)	Advies	-

In het inspectieprotocol is een monstername van tegellijm verplicht om dit te identificeren als niet-asbesthoudend. Er waren geen facturen ter beschikking die bevestigen dat de tegels na 2001 waren geplaatst. Er waren geen bestaande beschadigingen aan de wandtegels om de lijm voldoende te kunnen inspecteren. Om dit af te toetsen is het aangewezen om bij eventuele renovatiewerken aan de tegels verder onderzoek/staalname te laten uitvoeren ter controle.

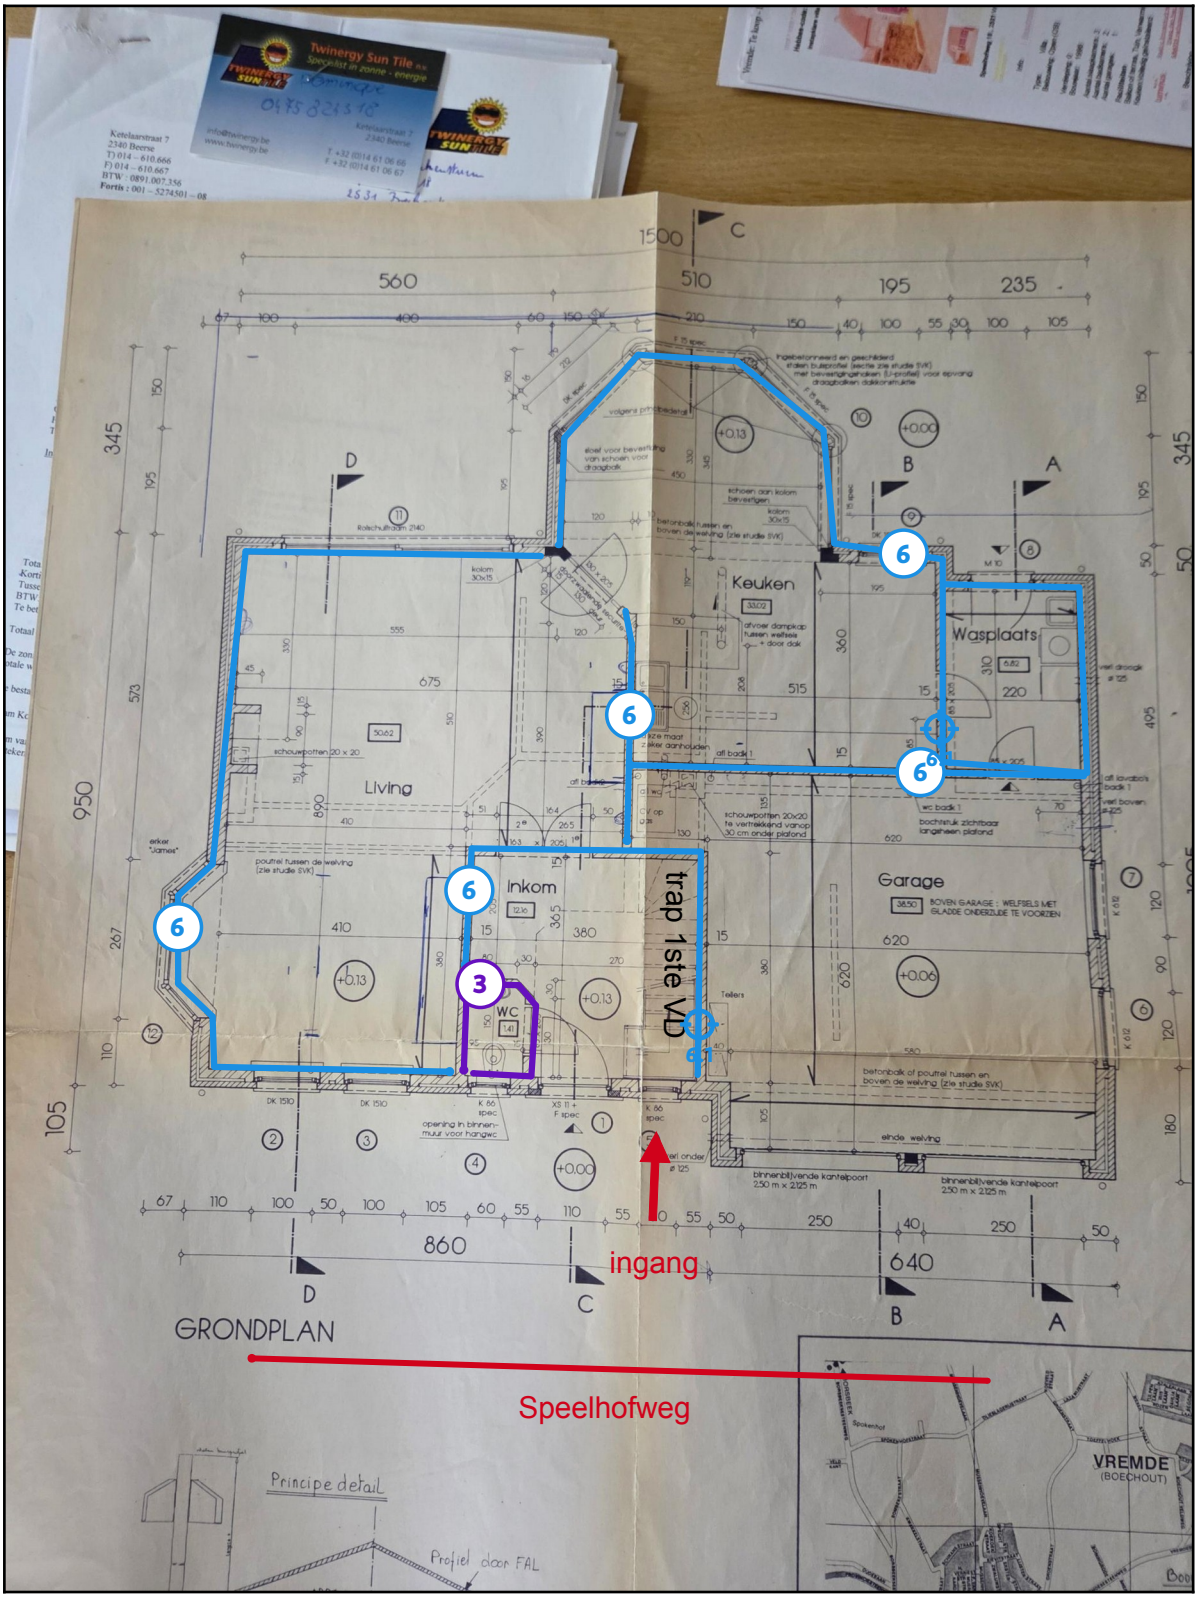
Plan 1.3: GLV 2

3. Lijm faiencetegels (badkamer - WC)	Advies	-
6. Pleisterwerk wanden	Geen asbest	-
6.1 Code: 1.0	Mengmonster	-

Afwerking met een intacte faiencetegels zonder zichtbare beschadigingen. Controle en monstername van de lijmlaag is enkel mogelijk mits uitbreiding naar een aanvullend destructief onderzoek.

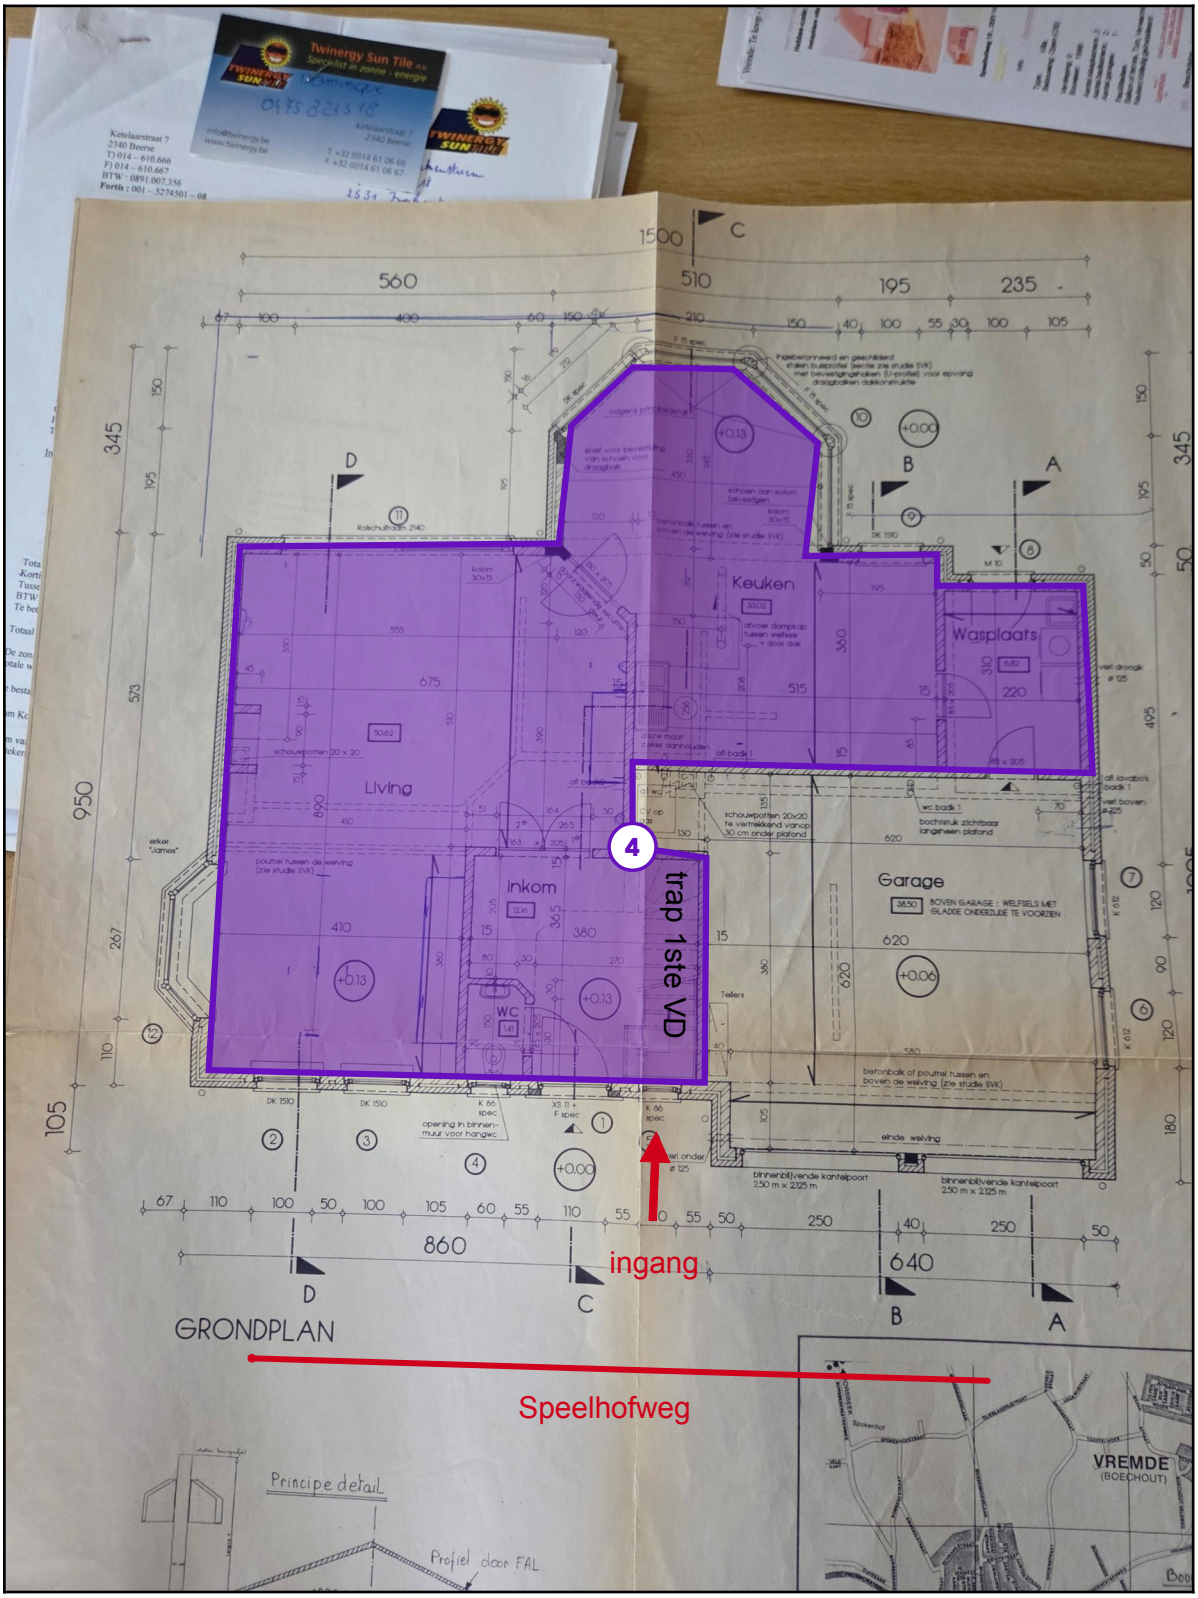
Plan 1.4: GLV 3

4. Plafonds met voorzetpanelen	Advies	-

Plafonds zijn afgewerkt met valse plafonds in plaatmateriaal. Het is niet duidelijk of er pleisterwerk of ander verdacht asbestmateriaal aanwezig is achter / op deze valse plafonds, het is aangewezen om bijkomend onderzoek uit te voeren bij werken. Zonder destructieve handeling is het niet mogelijk om na te gaan of er asbesthoudende materialen aanwezig zijn achter de plafond afwerking. Als bij sloop of renovatie blijkt dat er achter deze plafonds nog pleisterwerk of asbest verdachte toepassingen aanwezig zijn, moet dit bemonsterd worden.

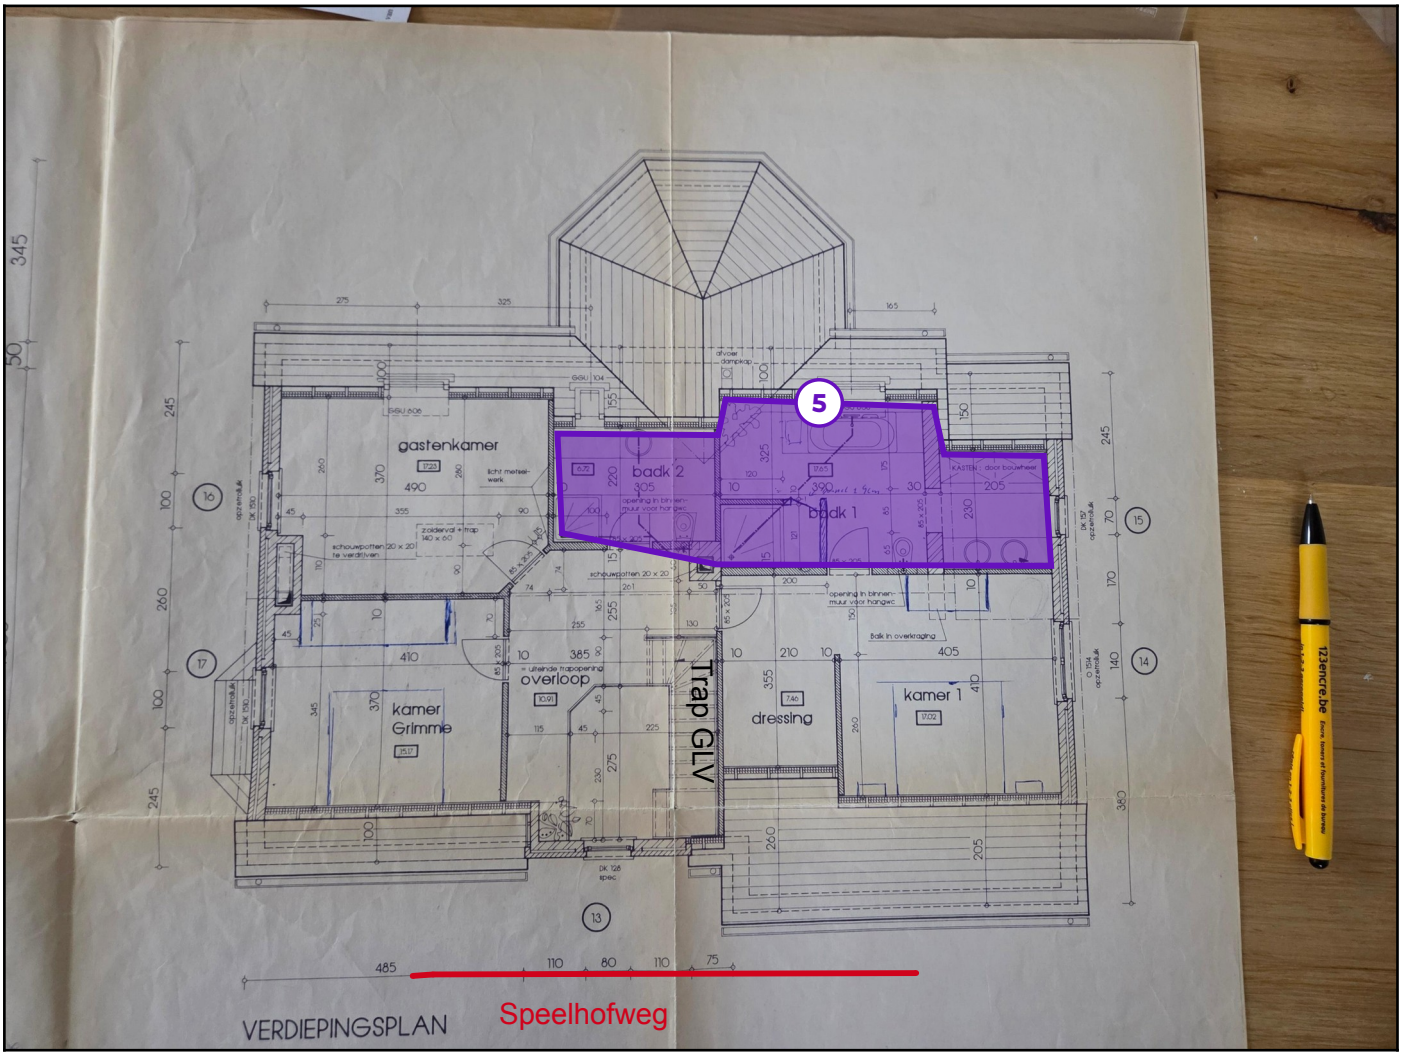
Plan 1.5: 1ste VD

Beschrijving	Type	Actie
5. Tegellijm (WC -badkamer - garage)	Advies	-

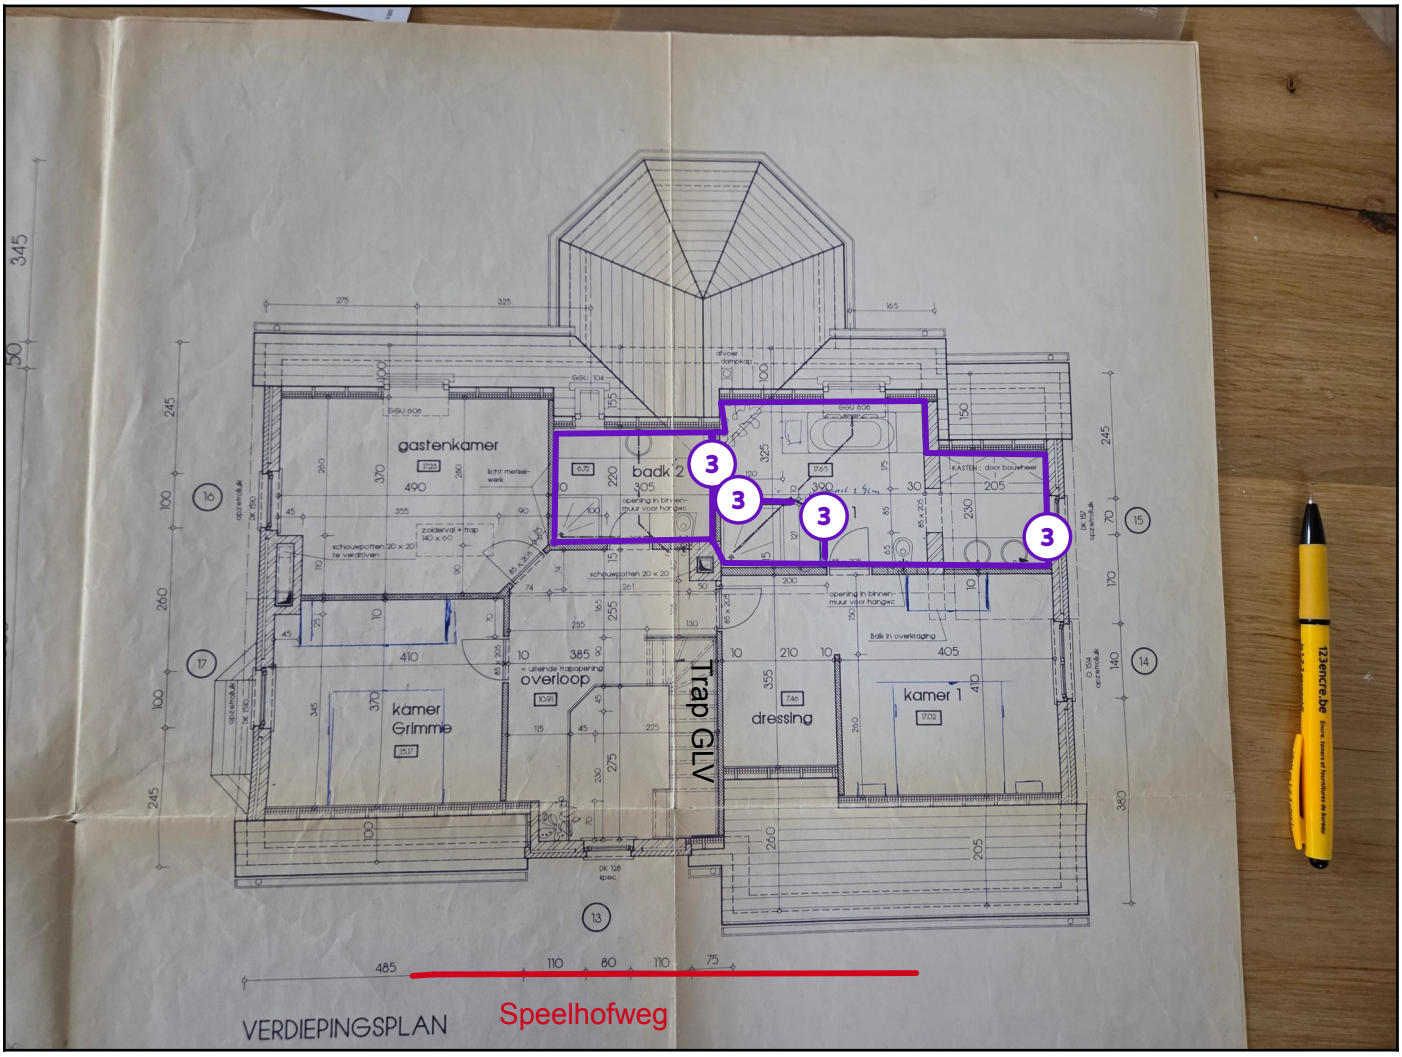
Plan 1.6: 1ste VD 1

Beschrijving	Type	Actie
3. Lijm faiencetegels (badkamer - WC)	Advies	-

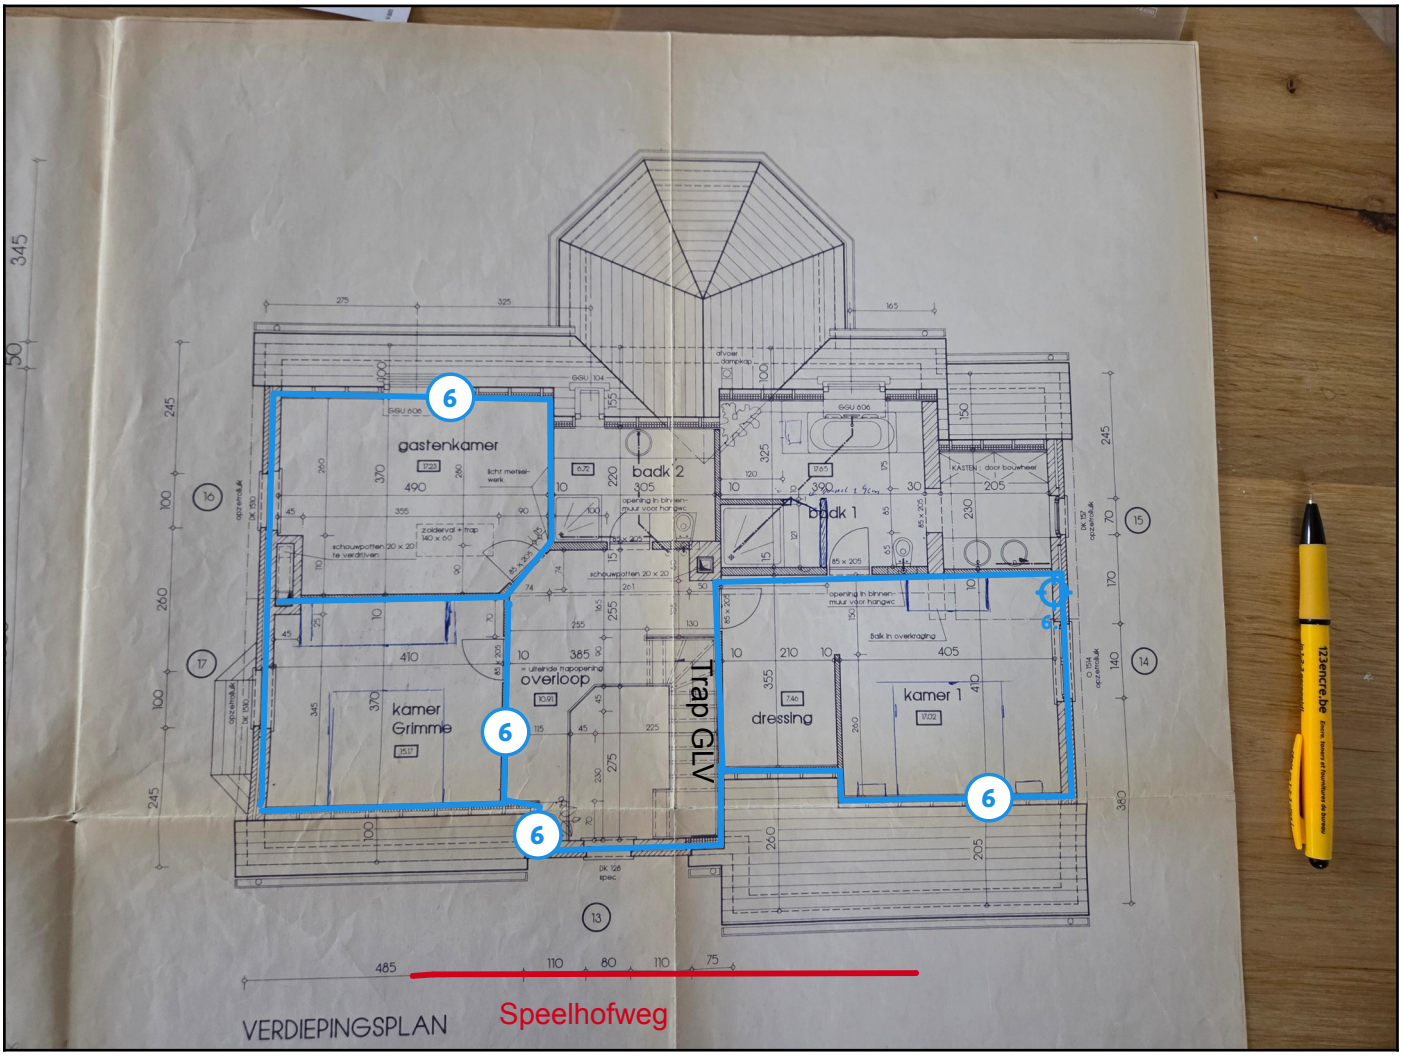
Plan 1.7: 1ste VD 2

Beschrijving	Type	Actie
6. Pleisterwerk wanden	Geen asbest	-
6.1 Code: 1.0	Mengmonster	-

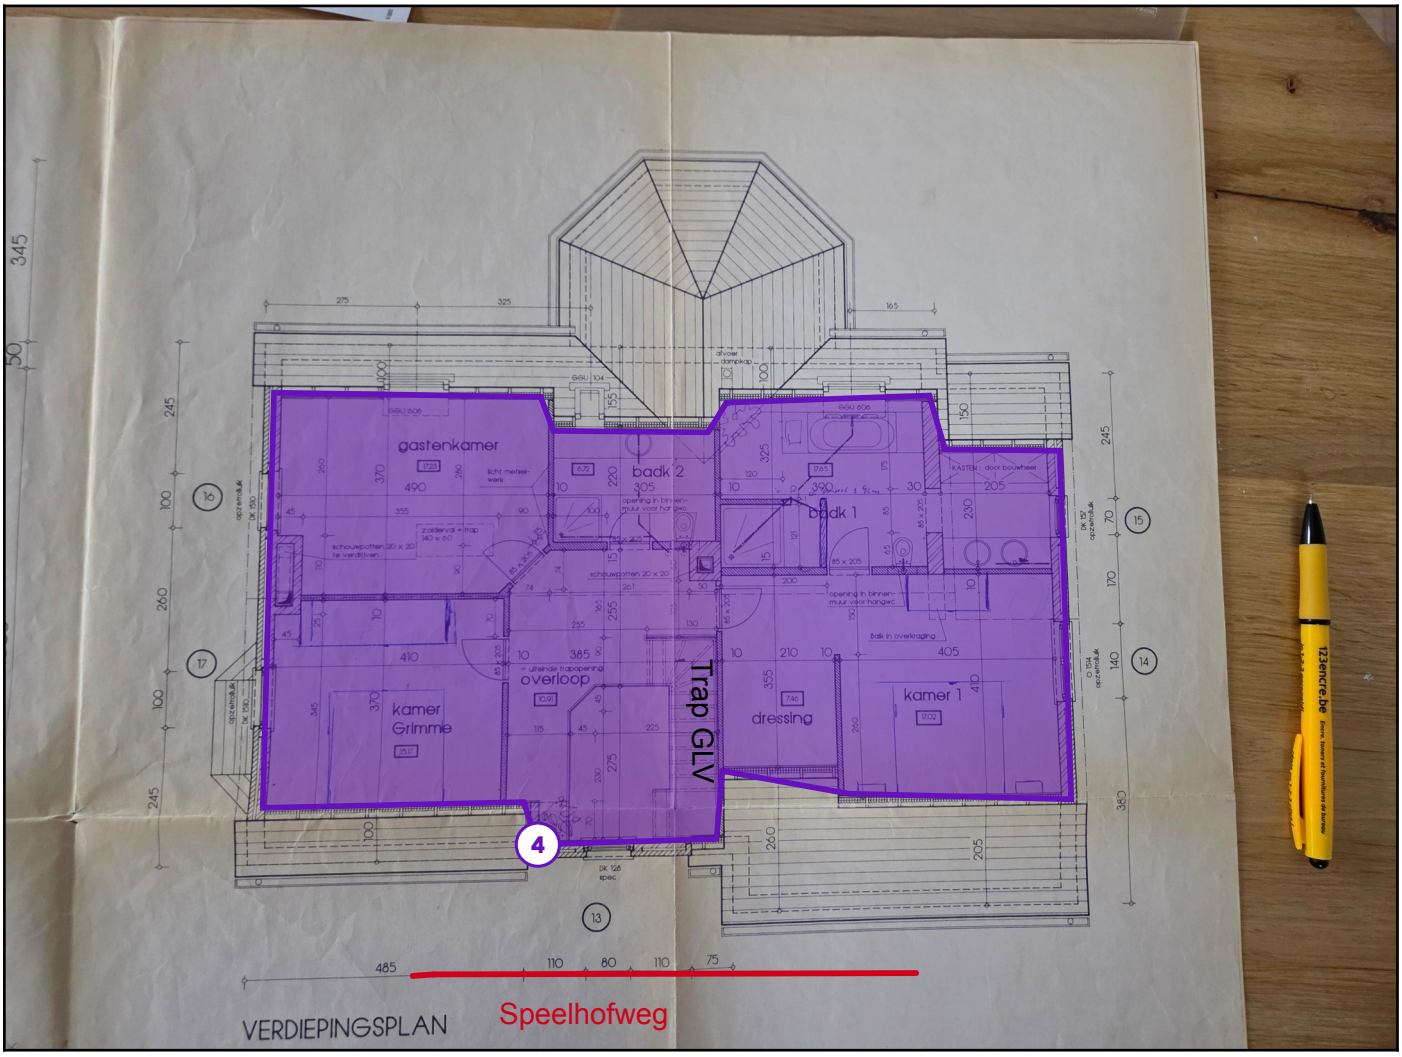
Plan 1.8: 1ste VD 3

Beschrijving	Type	Actie
4. Plafonds met voorzetpanelen	Advies	-

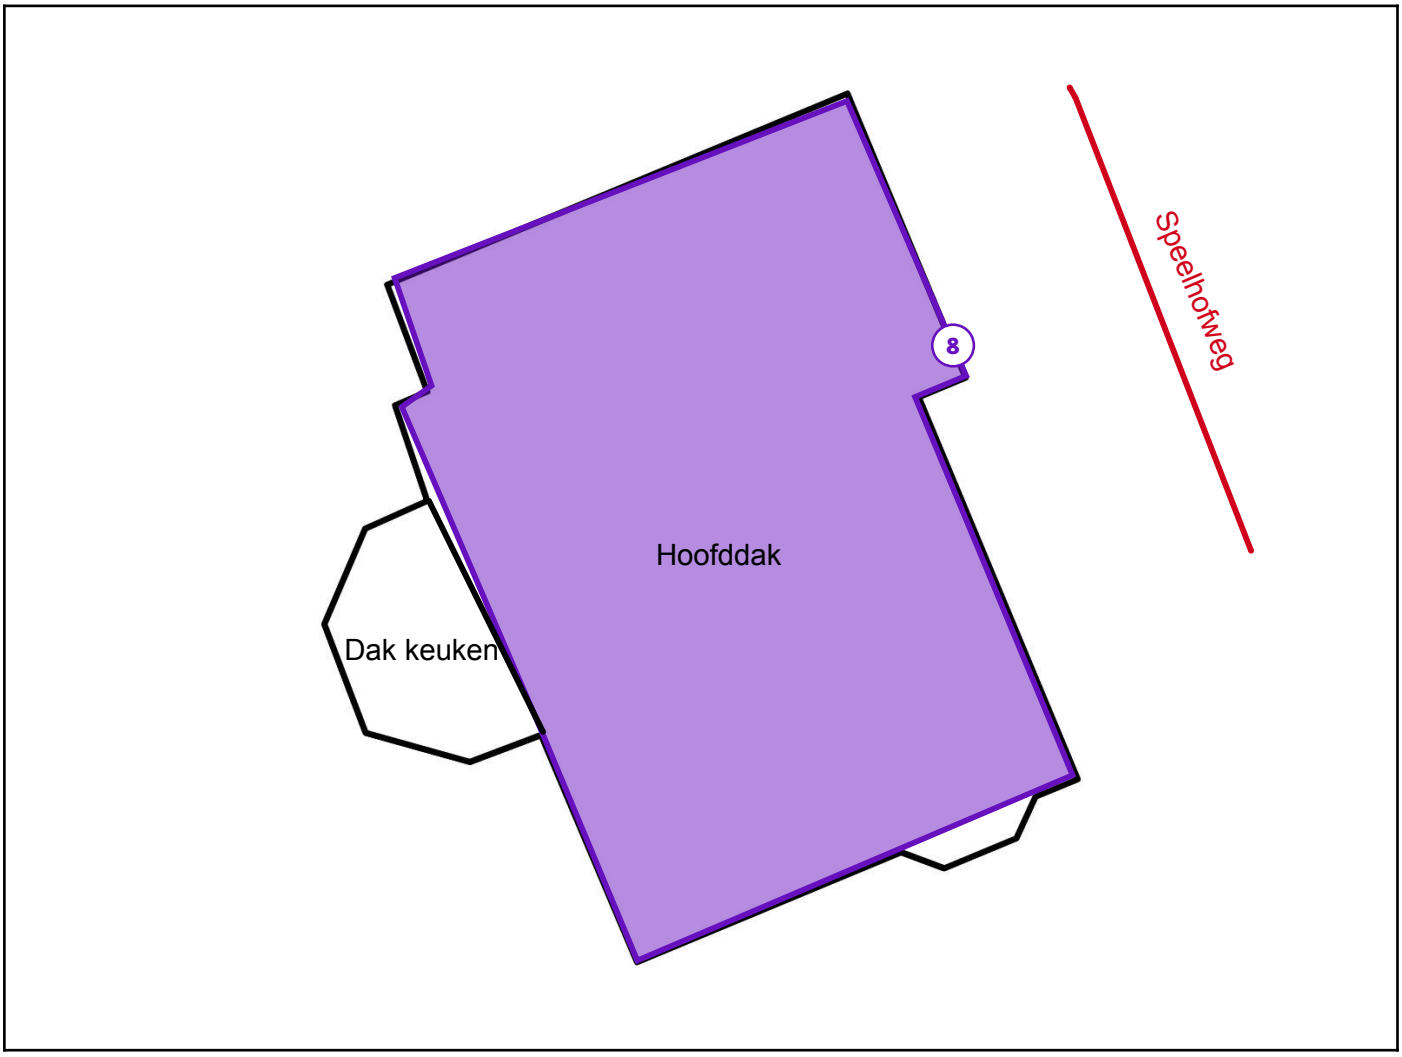
Plan 1.9: Dak

Beschrijving	Type	Actie
8. Dakbedekking	Overige ruimte of materiaal	-

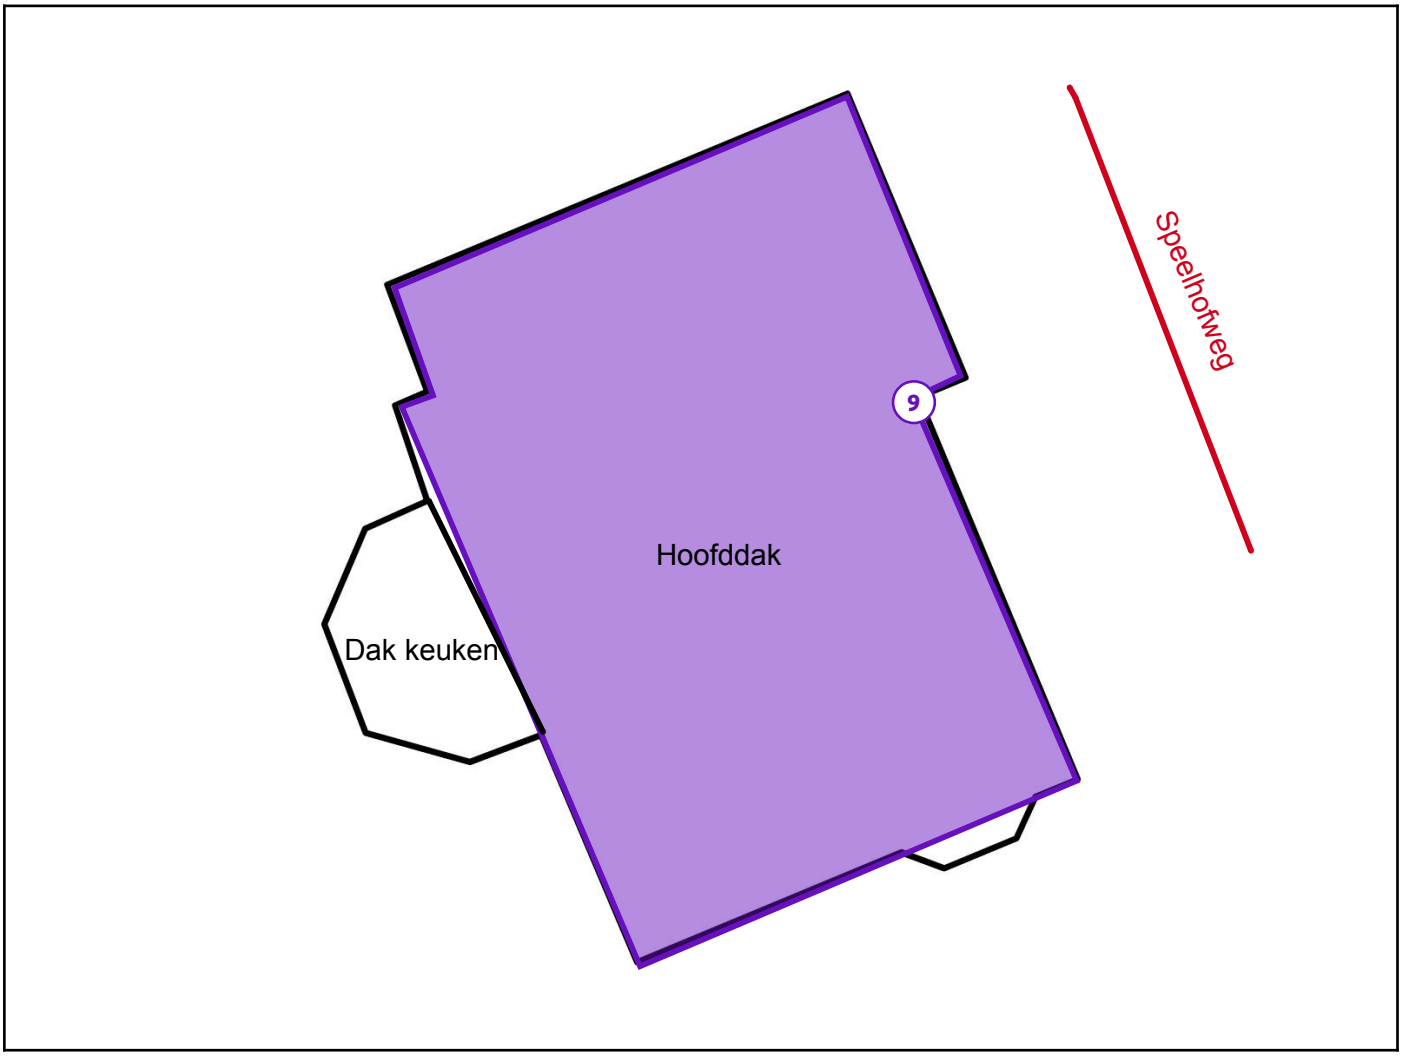
Plan 1.10: Dak 1

Beschrijving	Type	Actie
9. Onderdak (niet-asbestverdacht)	Overige ruimte of materiaal	-

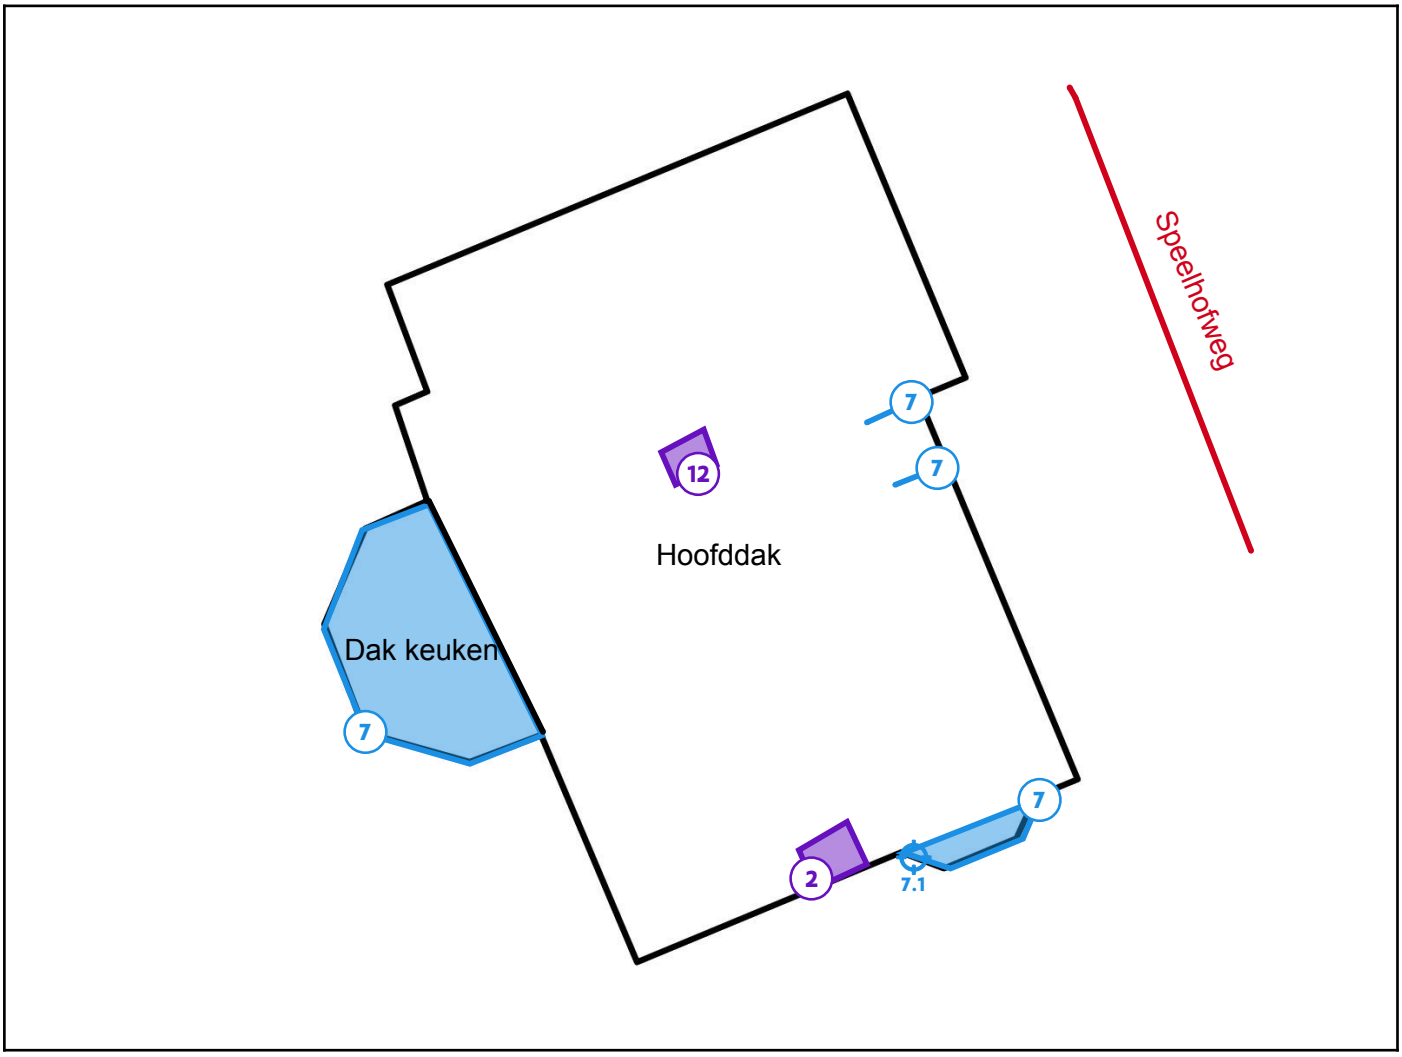
Plan 1.11: Dak 2

Beschrijving	Type	Actie
2. Schouw	Beperking	-
7. Leien dakkapel	Geen asbest	-
7.1 Code: 2	Puntmonster	-
12. Rookgaskanaal (niet verdacht)	Overige ruimte of materiaal	-

Reden: Het te onderzoeken materiaal situeert zich hoger dan 3,50 m te rekenen vanaf een veilige ondergrond

Uitleg van de asbestdeskundige: De schouw is niet inspecteerbaar.

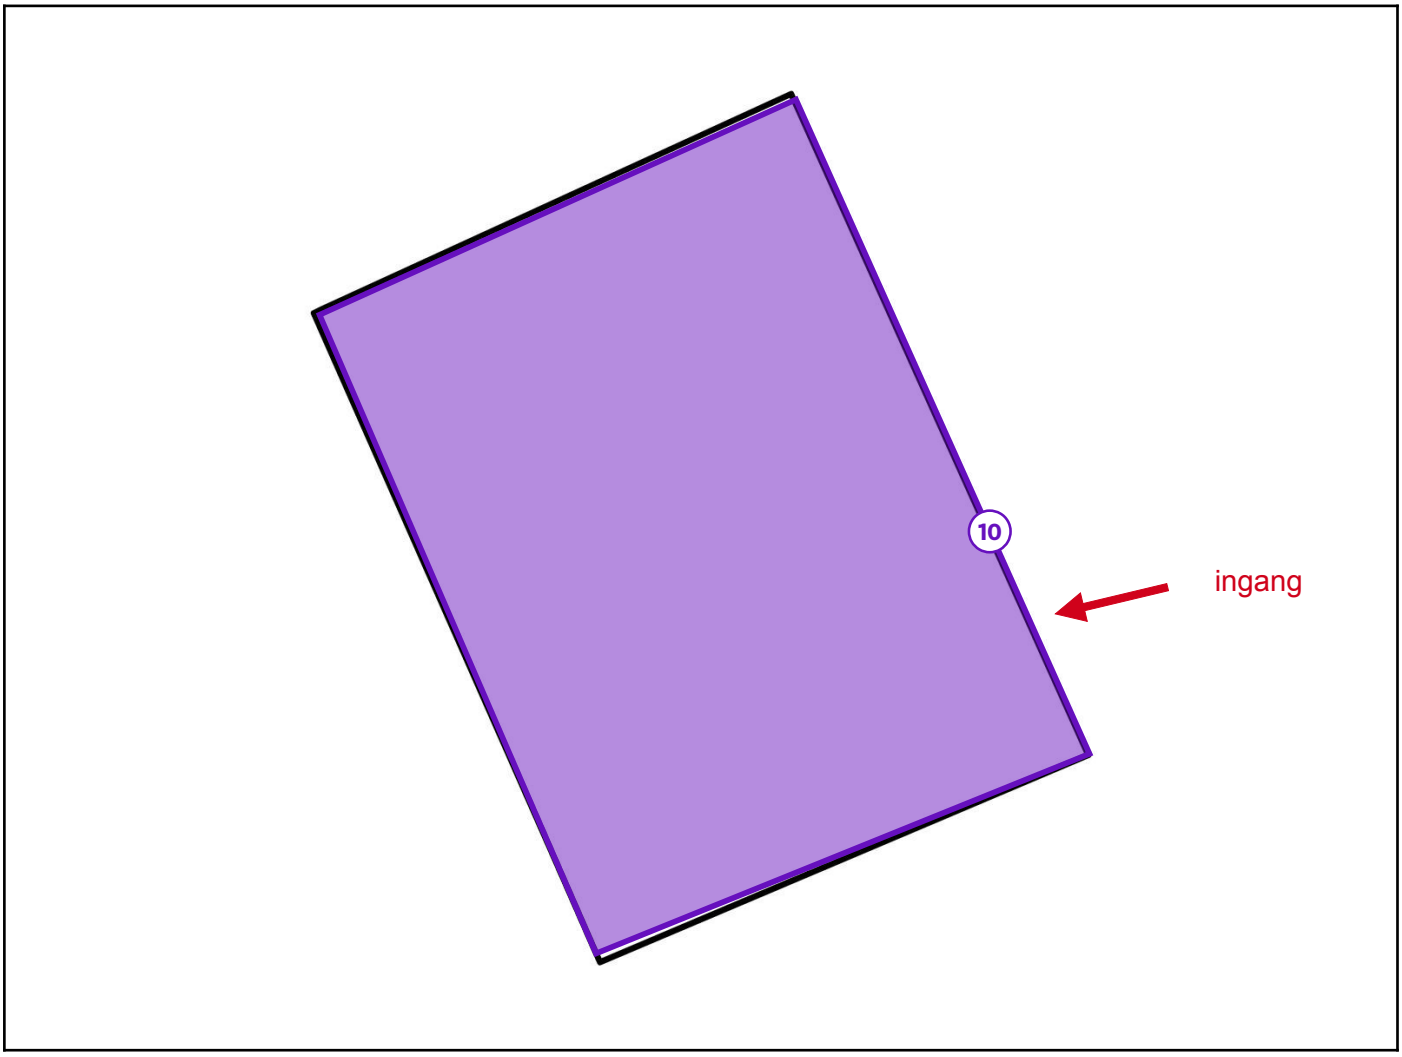
Plan 2.1: Tuinhuis plan

Beschrijving	Type	Actie
10. EPDM tuinhuis	Overige ruimte of materiaal	-

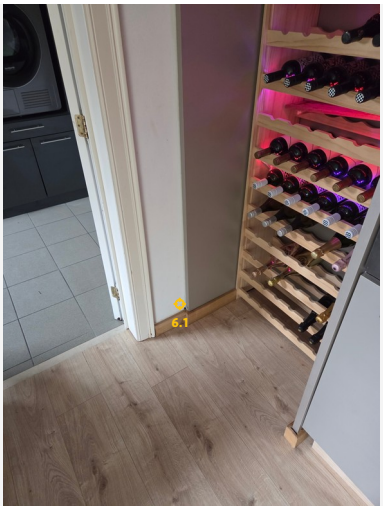
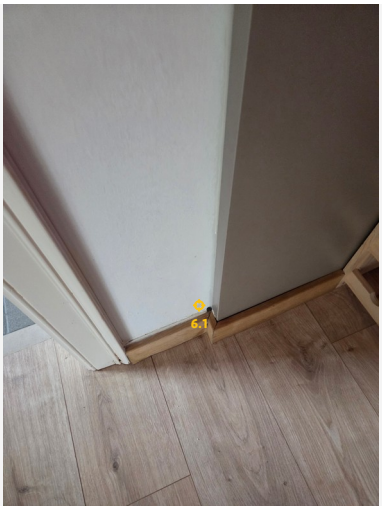
Fiche 6: Pleisterwerk wanden

Geen asbest

#	Type	Referentie	Resultaat
6.1	Mengmonster	1.0	Geen asbest
