Asbestinventarisattest

Albrecht Rodenbachlaan 1, 2550 Kontich

Attestnummer : **20261019-000502.001**
Uitgegeven op : **19.10.2026**
Geldig tot : **19.10.2036**

Niet-asbestveilig

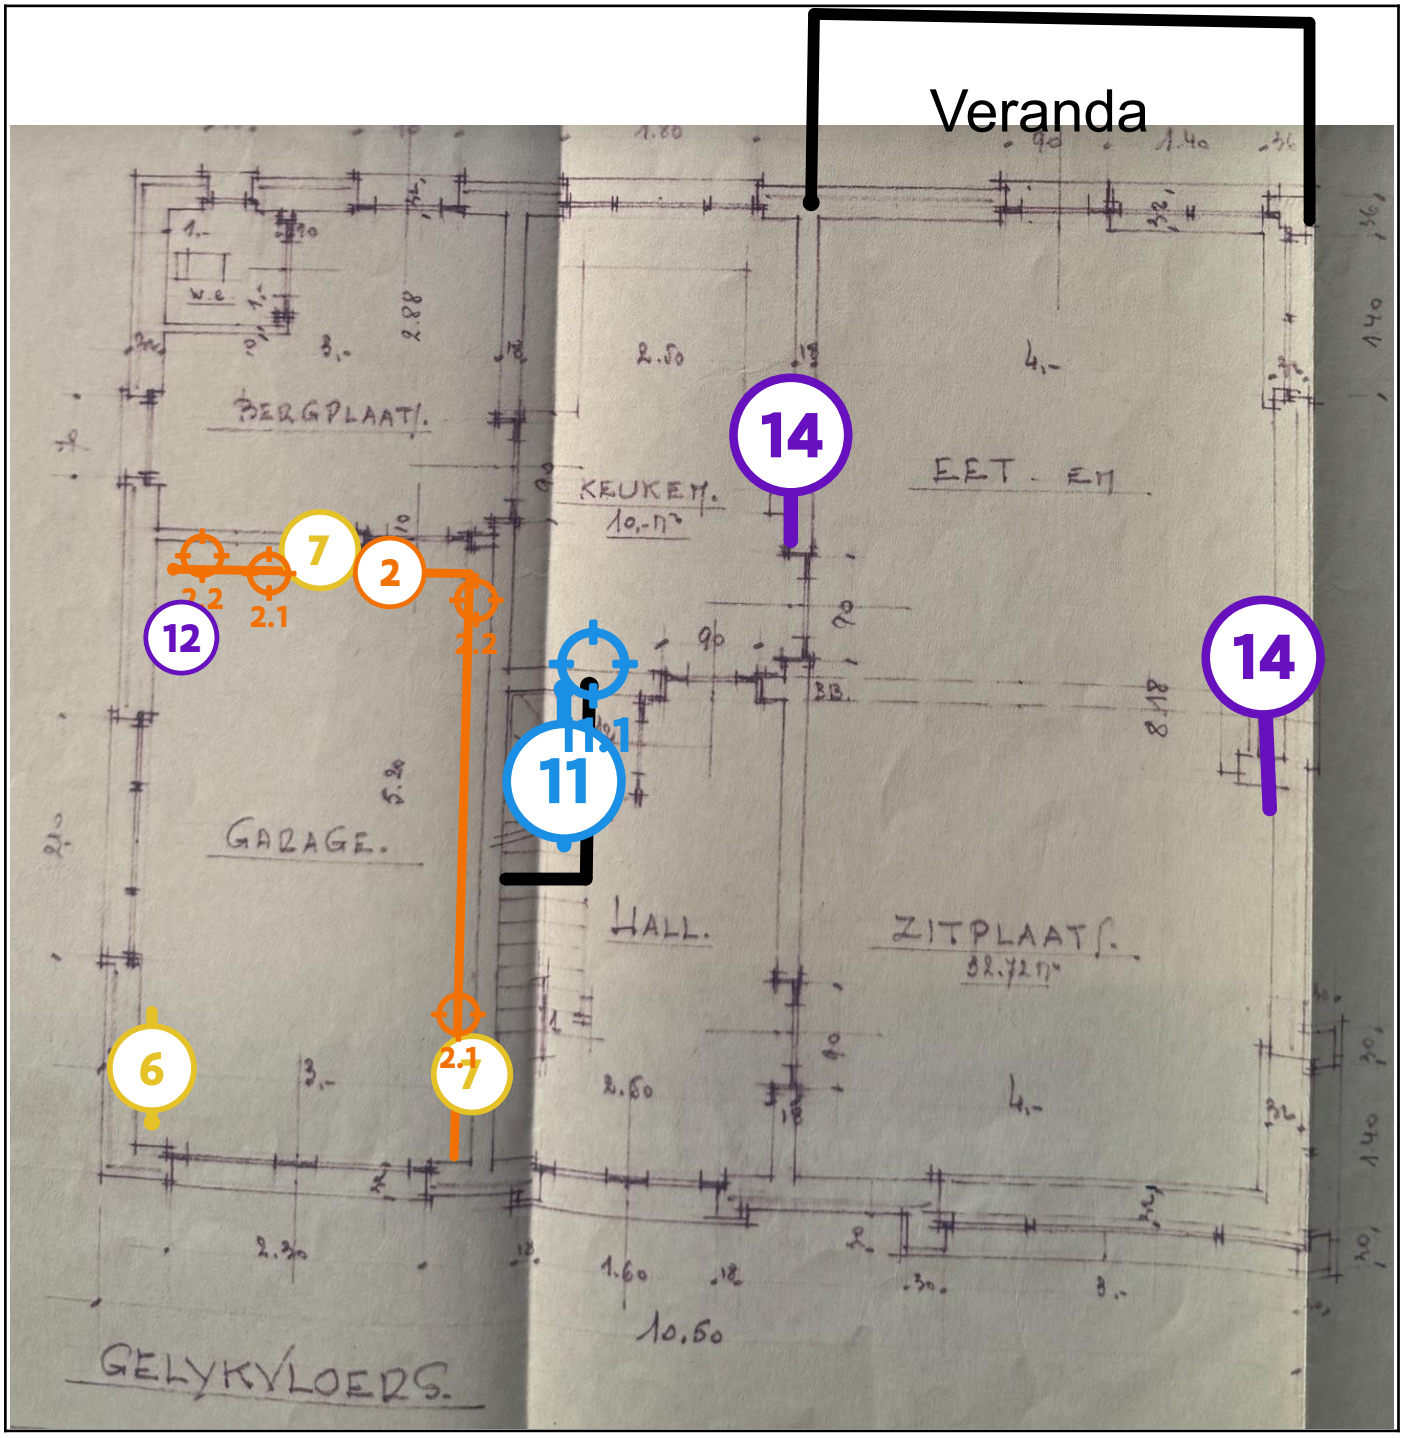
Plan 1.1: Gelijkvloers

Beschrijving	Type	Actie
2. Woning - leidingsisolatie - garage	Asbestmateriaal	Verwijderen
2.1 Code: MM03 - rechte stukken	Mengmonster	-

2.2 Code: MM04 - bochten	Mengmonster	-
6. Woning - bakeliet - tellerkast	Asbestmateriaal	Zorgvuldig beheren
7. Woning/schuur - bakeliet - schakelaar/stopcontacten	Asbestmateriaal	Zorgvuldig beheren
11. Woning - vloerzeil - schappen	Geen asbest	-
11.1 Code: MM06	Puntmonster	-
12. Woning - ketel	Overige ruimte of materiaal	-
14. Woning - lucht-/rookgaskanalen	Overige ruimte of materiaal	-

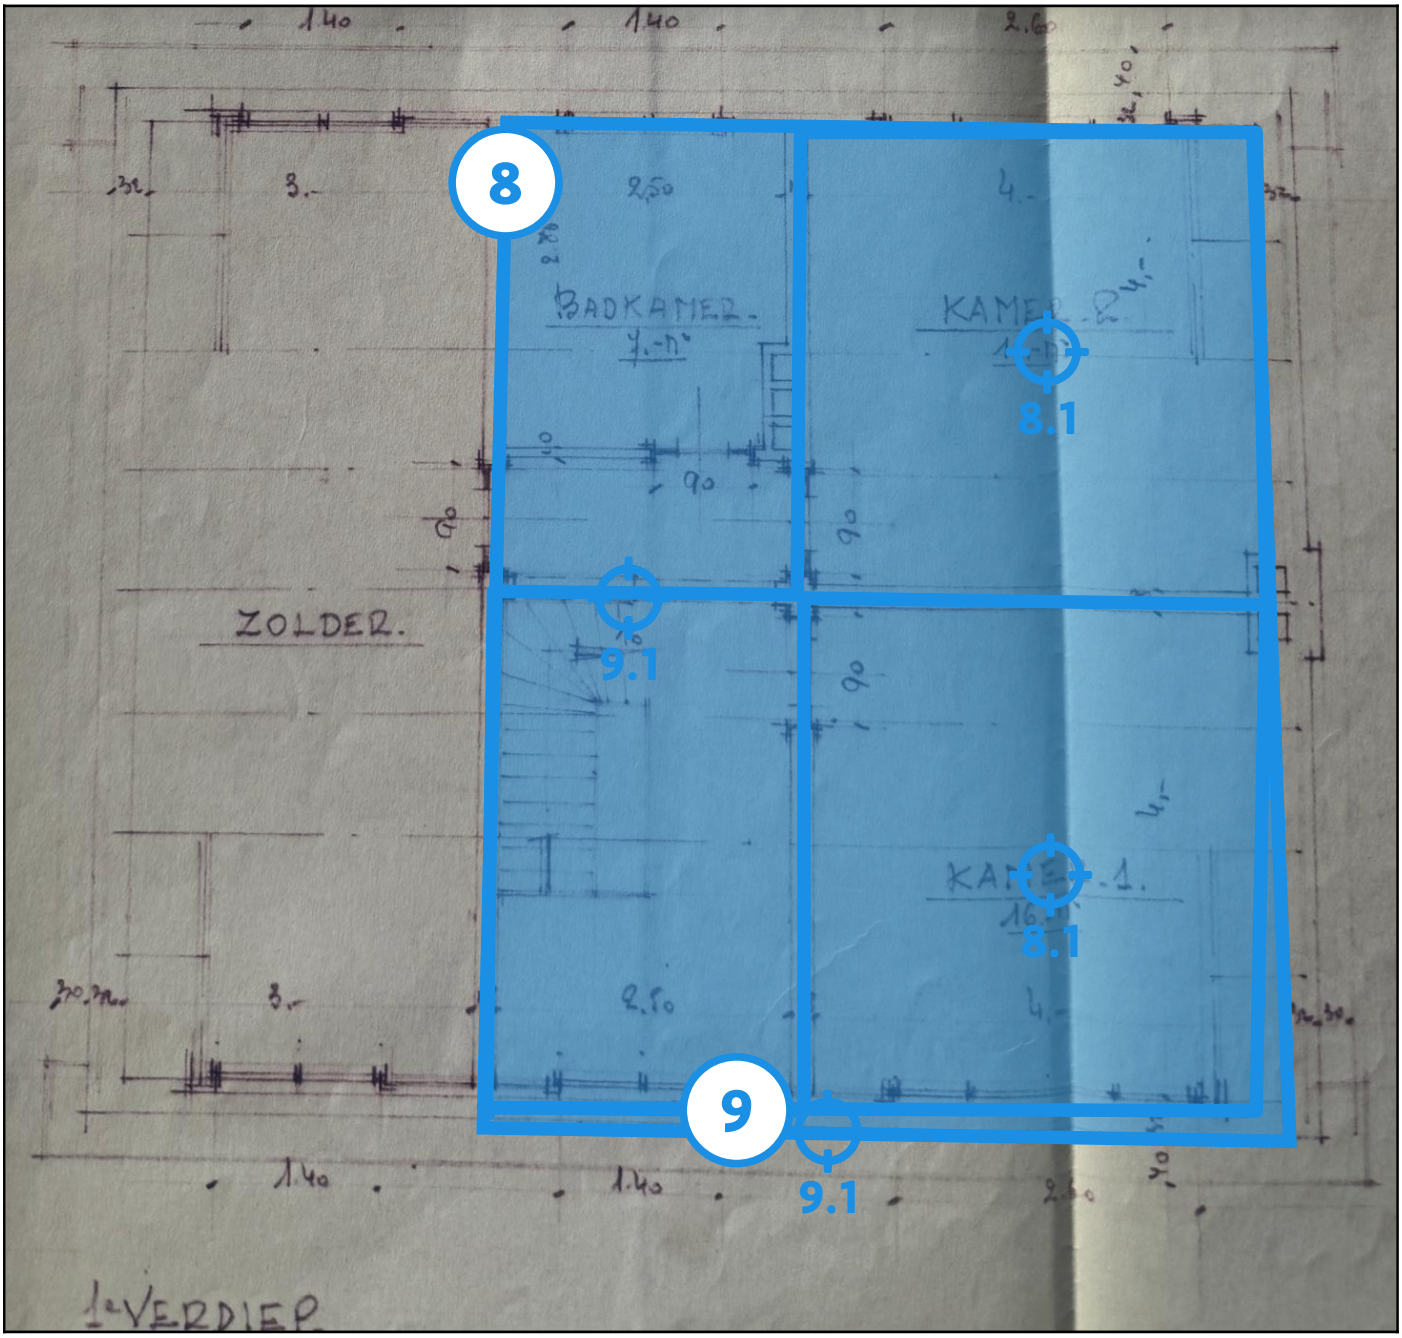
Plan 1.5: 1ste verdiep - pleister

Beschrijving	Type	Actie
8. Woning - pleisterwerk - plafonds	Geen asbest	-
8.1 Code: MM02	Mengmonster	-
9. Woning - pleisterwerk - muren	Geen asbest	-

9.1 Code: MM01	Mengmonster	-

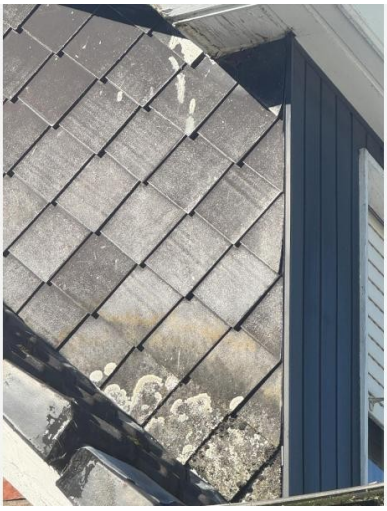
Fiche 1: Woning - leien - dakkapel

Eindbeoordeling materiaalrisico	Verhoogd materiaalrisico en/of verhoogde kans op vezelvrijgave

Gebondenheid	Categorie 1: hechtgebonden in oorsprong
Asbestsoort (vezeltype)	Crocidoliet aanwezig
Asbestconcentratie	Laag (< 50%)
Afschermingsgraad van het gehele materiaal	Geheel of deels vrij aan de buitenlucht, maar geen contact met binnenlucht
Toestand van het materiaal	Matig beschadigd, matig verweerd

Beschrijving	Woning - leien - dakkapel
Omgeving	Buiten
Primaire drager	Wand buitenschil
Asbestmateriaal	Dak- en gevelbekleding - Lei, shingle
Bindmiddel van asbestmateriaal	Cement
Gebondenheid op basis van bindmiddel	Hecht
Hoeveelheid (oppervlakte - aantal)	• 10,00 m^2 - 1 stuk
Totale oppervlakte	10,00 m^2
Eenvoudig bereikbaar	Ja
Bevestigingswijze	• Genageld, geniet
Identificatiemethode	De asbestdeskundige beoordeelt het materiaal als asbestverdacht en dus asbesthoudend, en dit zonder monstername. Motivatie: Er is een onderzoeksbeperking die monstername verhindert; De ruimte of het materiaal bevindt zich hoger dan 3,5 meter vanaf een vaste ondergrond.
Destructieve handeling voor identificatie	Nee

- Verwijder dit asbestmateriaal zo snel mogelijk. Volg de toestand goed op.
- Hemelwater dat afspoelt van asbestcement daken of gevels kan asbestdeeltjes bevatten. Gebruik het enkel voor gesloten circuits (bv. spoelen toiletten). Reinig na het vervangen van het dak of de gevel de dakgoten en regenwaterput of -ton om asbesthoudend sediment of slib te verwijderen
- Voer bijkomende staalname(s) uit.

- Eenvoudige handelingen: mag via doe-het-zelf of door werknemer(s) met opleidingsattest eenvoudige handelingen
  Kan eenvoudig losgemaakt en dubbel verpakt verwijderd worden. Indien dit niet kan zonder de toepassing te breken/beschadigen, roep dan de hulp in van een erkend asbestverwijderaar.

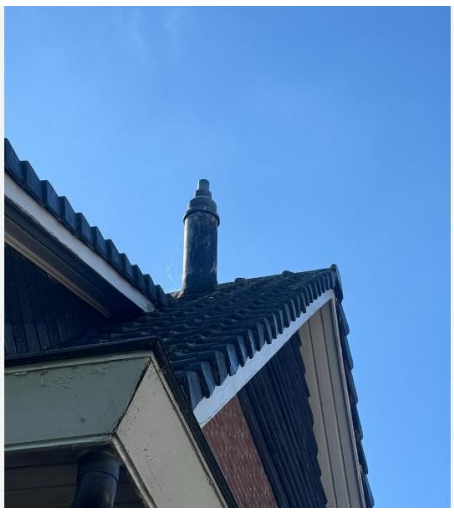
Fiche 4: Woning - schouw - dak

Eindbeoordeling materiaalrisico	Laag materiaalrisico en/of verlaagde kans op vezelvrijgave

Gebondenheid	Categorie 1: hechtgebonden in oorsprong
Asbestsoort (vezeltype)	Crocidoliet aanwezig
Asbestconcentratie	Laag (< 50%)
Afschermingsgraad van het gehele materiaal	Geheel of deels vrij aan de buitenlucht, maar geen contact met binnenlucht
Toestand van het materiaal	Licht beschadigd, licht verweerd. Intacte calciumsilicaatplaat of materiaal met categorie 3-gebondenheid

Beschrijving	Woning - schouw - dak
Omgeving	Buiten
Primaire drager	Schuin dak
Asbestmateriaal	Buis, koker, leiding, pijp, doorvoer
Bindmiddel van asbestmateriaal	Cement
Gebondenheid op basis van bindmiddel	Hecht
Hoeveelheid (lengte - omtrek - dikte - aantal)	• 1,00 m - 30,00 cm - 3,00 cm - 1 stuk
Totaal volume	0,009 m^3
Eenvoudig bereikbaar	Ja
Bevestigingswijze	• Verlijmd, ingegoten, versmeerd
Identificatiemethode	De asbestdeskundige beoordeelt het materiaal als asbestverdacht en dus asbesthoudend, en dit zonder monstername. Motivatie: Er is een onderzoeksbeperking die monstername verhindert; De ruimte of het materiaal bevindt zich hoger dan 3,5 meter vanaf een vaste ondergrond.
Destructieve handeling voor identificatie	Nee

- Verwijder dit asbestmateriaal zo snel mogelijk. Volg de toestand goed op.

- Eenvoudige handelingen: enkel door erkend asbestverwijderaar
  Wegens de complexiteit van de toepassing is deze moeilijk te verwijderen zonder deze toepassing te breken/beschadigen. Roep de hulp in van een erkend asbestverwijderaar. meer info op www.ovam.be

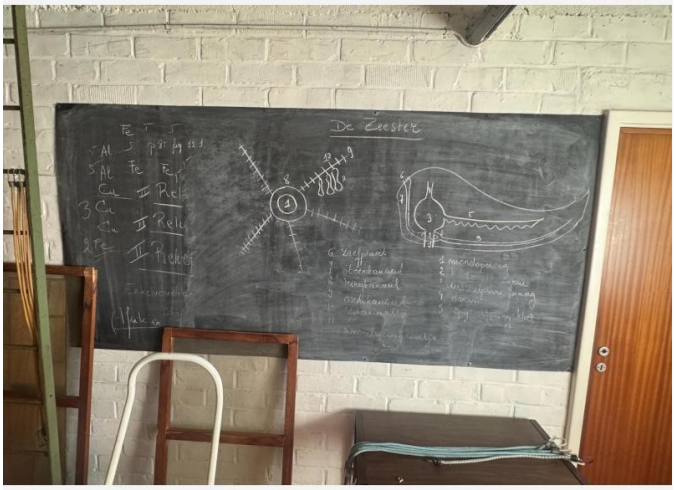
Fiche 5: Woning - krijtbord

Eindbeoordeling materiaalrisico	Laag materiaalrisico en/of verlaagde kans op vezelvrijgave

Gebondenheid	Categorie 1: hechtgebonden in oorsprong
Asbestsoort (vezeltype)	Alleen chrysotiel aanwezig
Asbestconcentratie	Laag (< 50%)
Afschermingsgraad van het gehele materiaal	Geheel of deels vrij aan de binnenlucht, maar geen contact met binnenluchtstromen
Toestand van het materiaal	Licht beschadigd, licht verweerd. Intacte calciumsilicaatplaat of materiaal met categorie 3-gebondenheid

#	Type	Referentie	Resultaat
5.1	Puntmonster	MM07	Chrysotiel

Beschrijving	Woning - krijtbord
Omgeving	Binnen
Primaire drager	Inrichting (meubilair, ...)
Asbestmateriaal	Krijtbord
Bindmiddel van asbestmateriaal	Cement
Gebondenheid op basis van bindmiddel	Hecht
Hoeveelheid (gewicht - aantal)	• 5,00 kg - 1 stuk
Totaal gewicht	5,00 kg
Eenvoudig bereikbaar	Ja
Bevestigingswijze	• Verlijmd, ingegoten, versmeerd
Identificatiemethode	Een monstername door de asbestdeskundige met laboanalyse door een asbestlabo.
Destructieve handeling voor identificatie	Nee

- Verwijder dit asbestmateriaal zo snel mogelijk. Volg de toestand goed op.

- Eenvoudige handelingen: mag via doe-het-zelf of door werknemer(s) met opleidingsattest eenvoudige handelingen
  Kan eenvoudig in zijn geheel worden verwijderd.

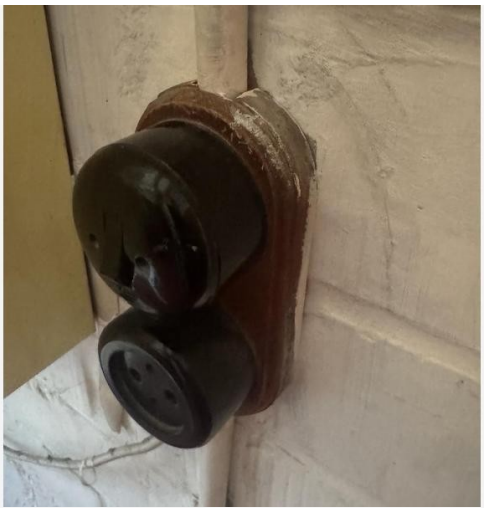
Fiche 7: Woning/schuur - bakeliet - schakelaar/stopcontacten

Eindbeoordeling materiaalrisico	Laag materiaalrisico en/of verlaagde kans op vezelvrijgave

Gebondenheid	Categorie 1: hechtgebonden in oorsprong
Asbestsoort (vezeltype)	Crocidoliet aanwezig
Asbestconcentratie	Laag (< 50%)
Afschermingsgraad van het gehele materiaal	Geheel of deels vrij aan de binnenlucht, maar geen contact met binnenluchtstromen
Toestand van het materiaal	Onbeschadigd, niet verweerd

Beschrijving	Woning/schuur - bakeliet - schakelaar/stopcontacten
Omgeving	Binnen
Primaire drager	Communicatie en elektrische infrastructuur en uitrusting
Asbestmateriaal	Plaat, paneel, tablet - Type Bakeliet
Bindmiddel van asbestmateriaal	Kunststof of -hars
Gebondenheid op basis van bindmiddel	Hecht
Hoeveelheid (oppervlakte - dikte - aantal)	• 0,20 m^2 - 1,00 cm - 10 stuks
Totaal volume	0,02 m^3
Eenvoudig bereikbaar	Ja
Bevestigingswijze	• Geschroefd
Identificatiemethode	De asbestdeskundige beoordeelt het materiaal als asbestverdacht en dus asbesthoudend, en dit zonder monstername. Motivatie: De monstername brengt andere schade aan dan schade die inherent is aan de monstername.
Destructieve handeling voor identificatie	Nee

- Verwijder dit asbestmateriaal zo snel mogelijk. Volg de toestand goed op.
- Voer bijkomende staalname(s) uit.

- Eenvoudige handelingen: mag via doe-het-zelf of door werknemer(s) met opleidingsattest eenvoudige handelingen
  Kan eenvoudig losgemaakt en dubbel verpakt worden weggevoerd.

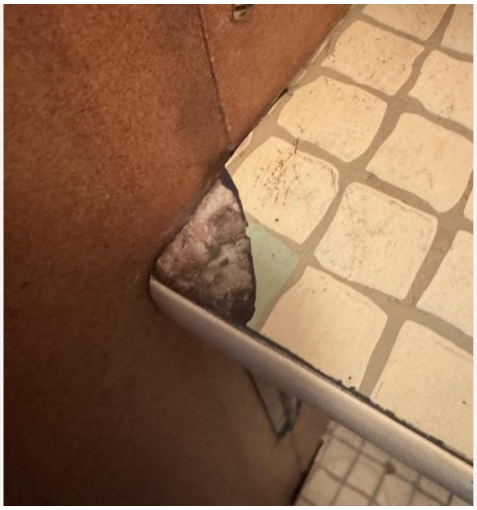
Fiche 11: Woning - vloerzeil - schappen

Geen asbest

#	Type	Referentie	Resultaat
11.1	Puntmonster	MM06	Geen asbest

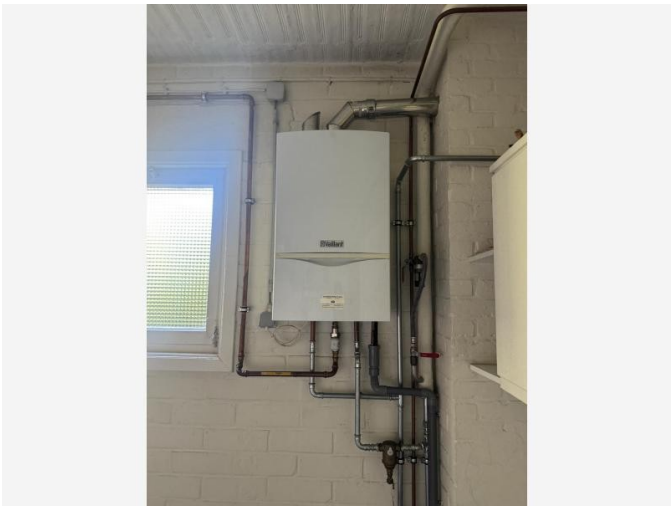
Beschrijving	Notitie	Terug te vinden op plannen
Fiche 12: Woning - ketel	-	Plan 1.1: Gelijkvloers
Fiche 13: Woning - dakbedekking - schuin dak	Het dak is bedekt met dakpannen, deze zijn niet-asbestverdacht.	Plan 1.3: Doorsnede

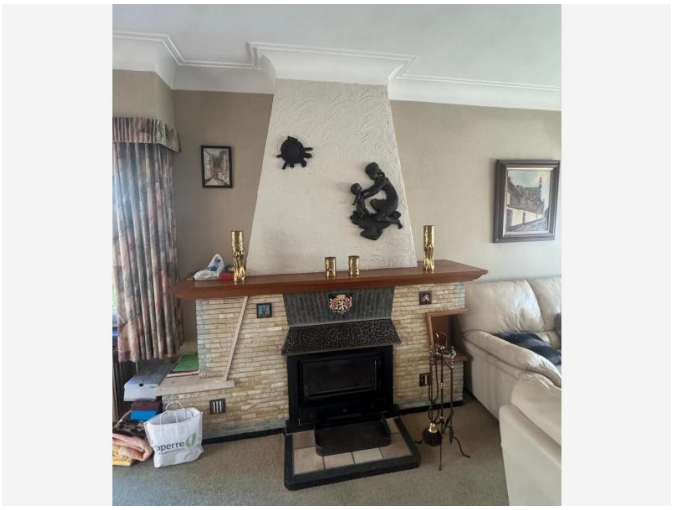
Beschrijving	Notitie	Terug te vinden op plannen
Fiche 14: Woning - lucht-/rookgaskanalen	In de lucht-/roogaskanalen kunnen zich asbesthoudende materialen bevinden, laat bij werken bijkomend onderzoek uitvoeren.	Plan 1.1: Gelijkvloers Plan 1.2: 1ste verdiep
