Asbestinventarisattest

Gillegomstraat 73, 2530 Boechout

Attestnummer : **20261006-000584.000**
Uitgegeven op : **06.10.2026**
Geldig tot : **06.10.2036**

Niet-asbestveilig

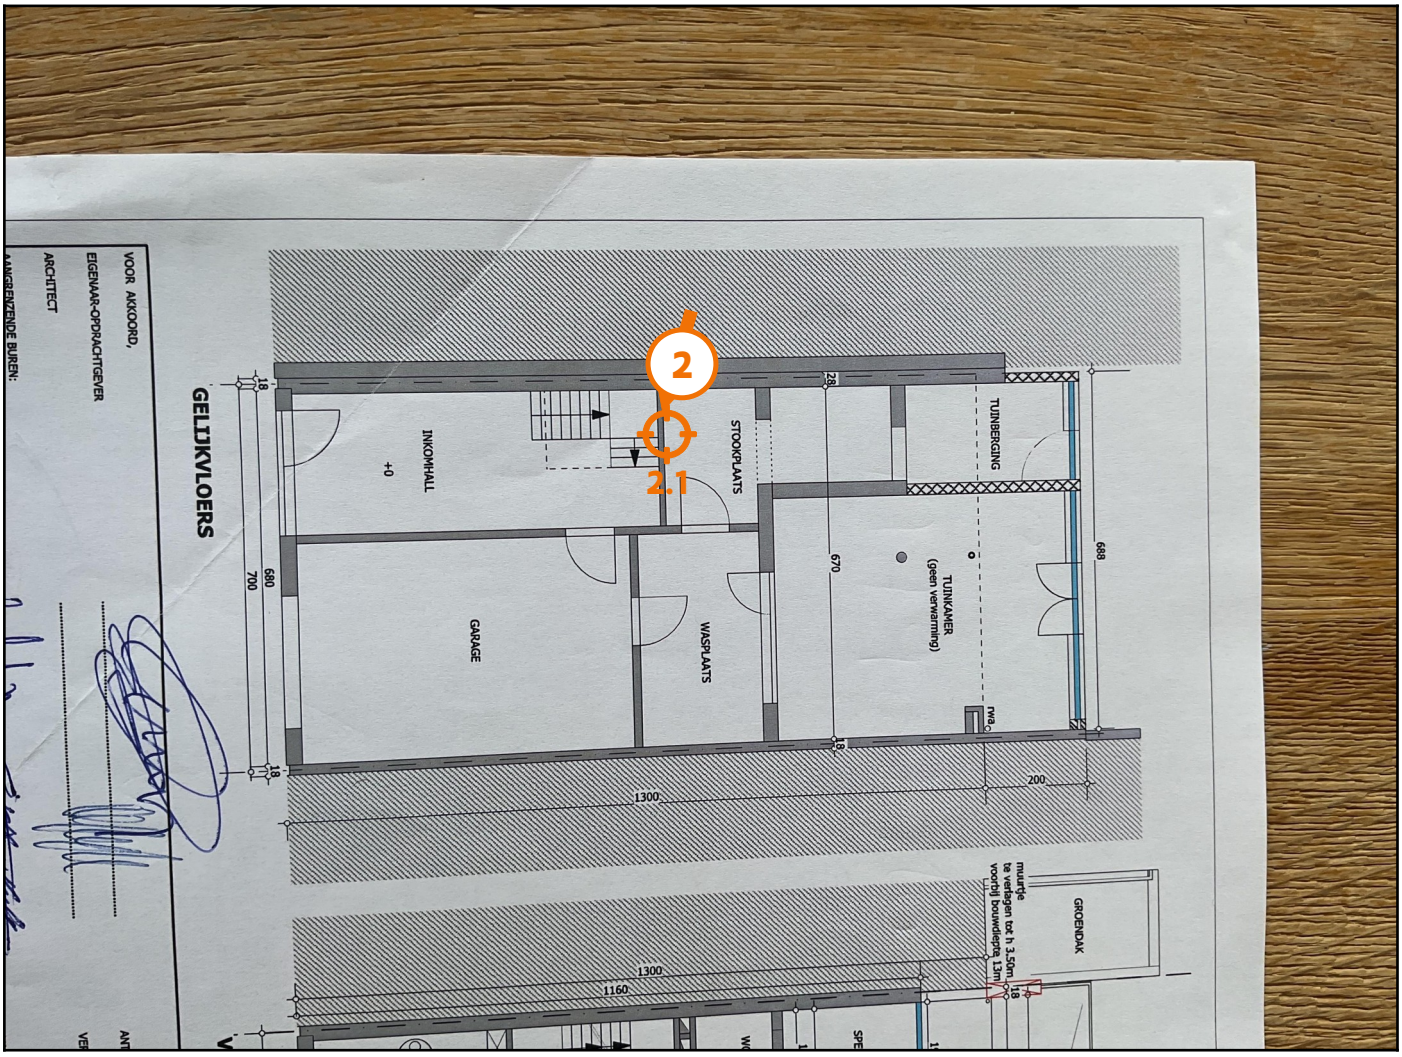
Plan 1.2: Glv kopie

Beschrijving	Type	Actie
2. Cementbuis (rookgaskanaal)	Asbestmateriaal	Verwijderen
2.1 Code: ID02	Puntmonster	-

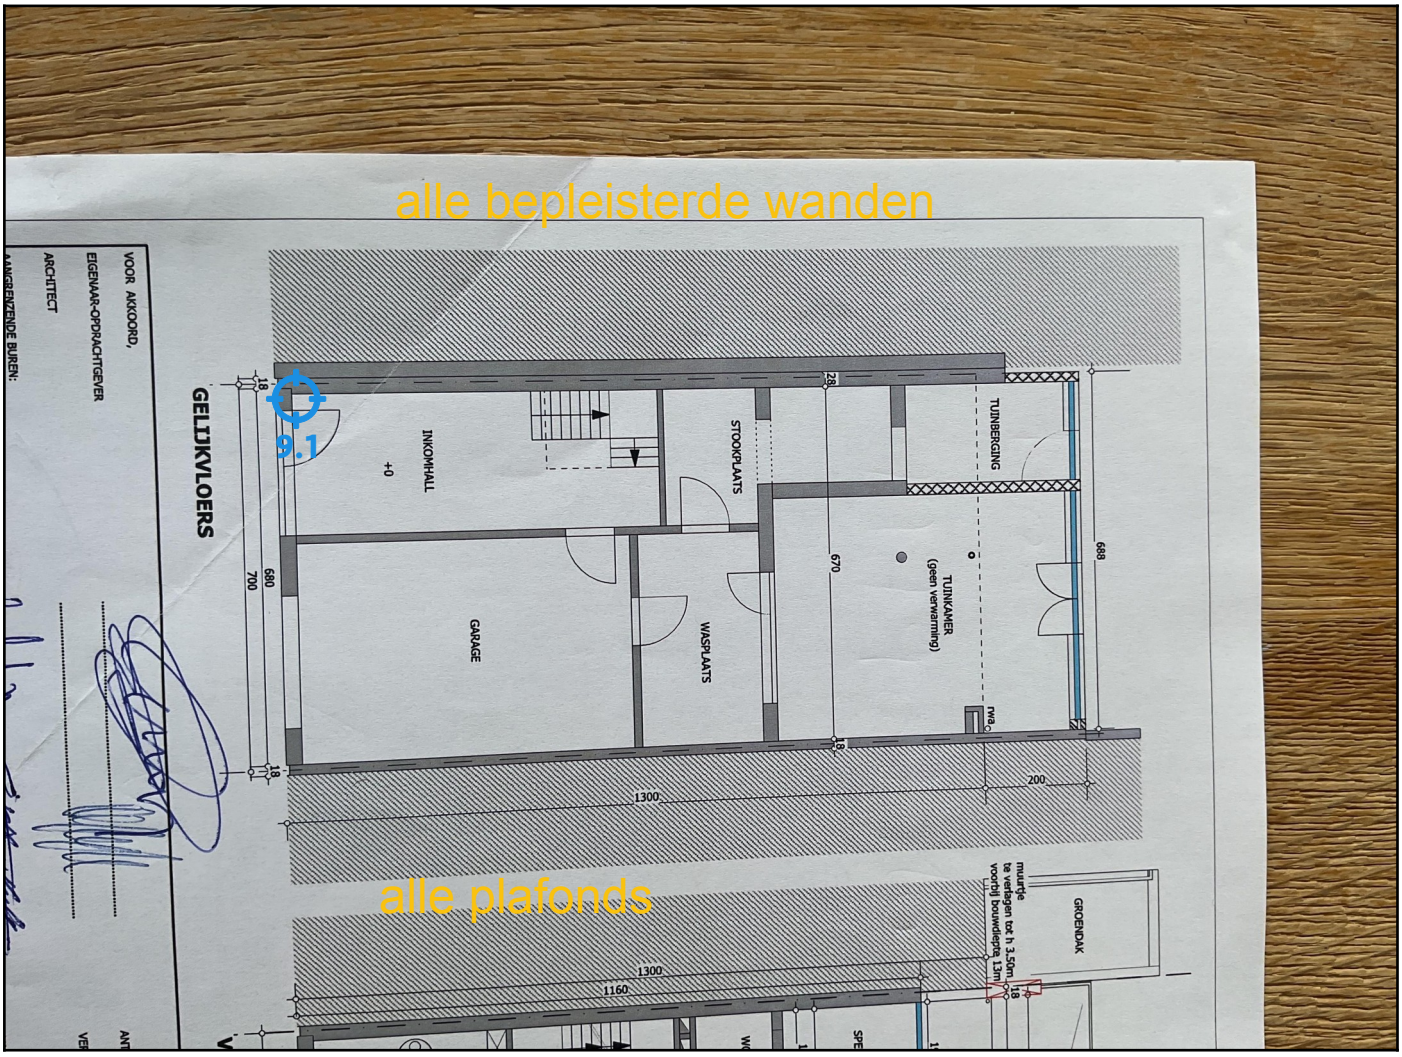
Plan 1.3: Glv kopie kopie

Beschrijving	Type	Actie
7. Plafonds bestaande uit voorzetpanelen	Advies	-
9. Pleisterwerk wanden	Geen asbest	-
9.1 Code: ID01	Mengmonster	-

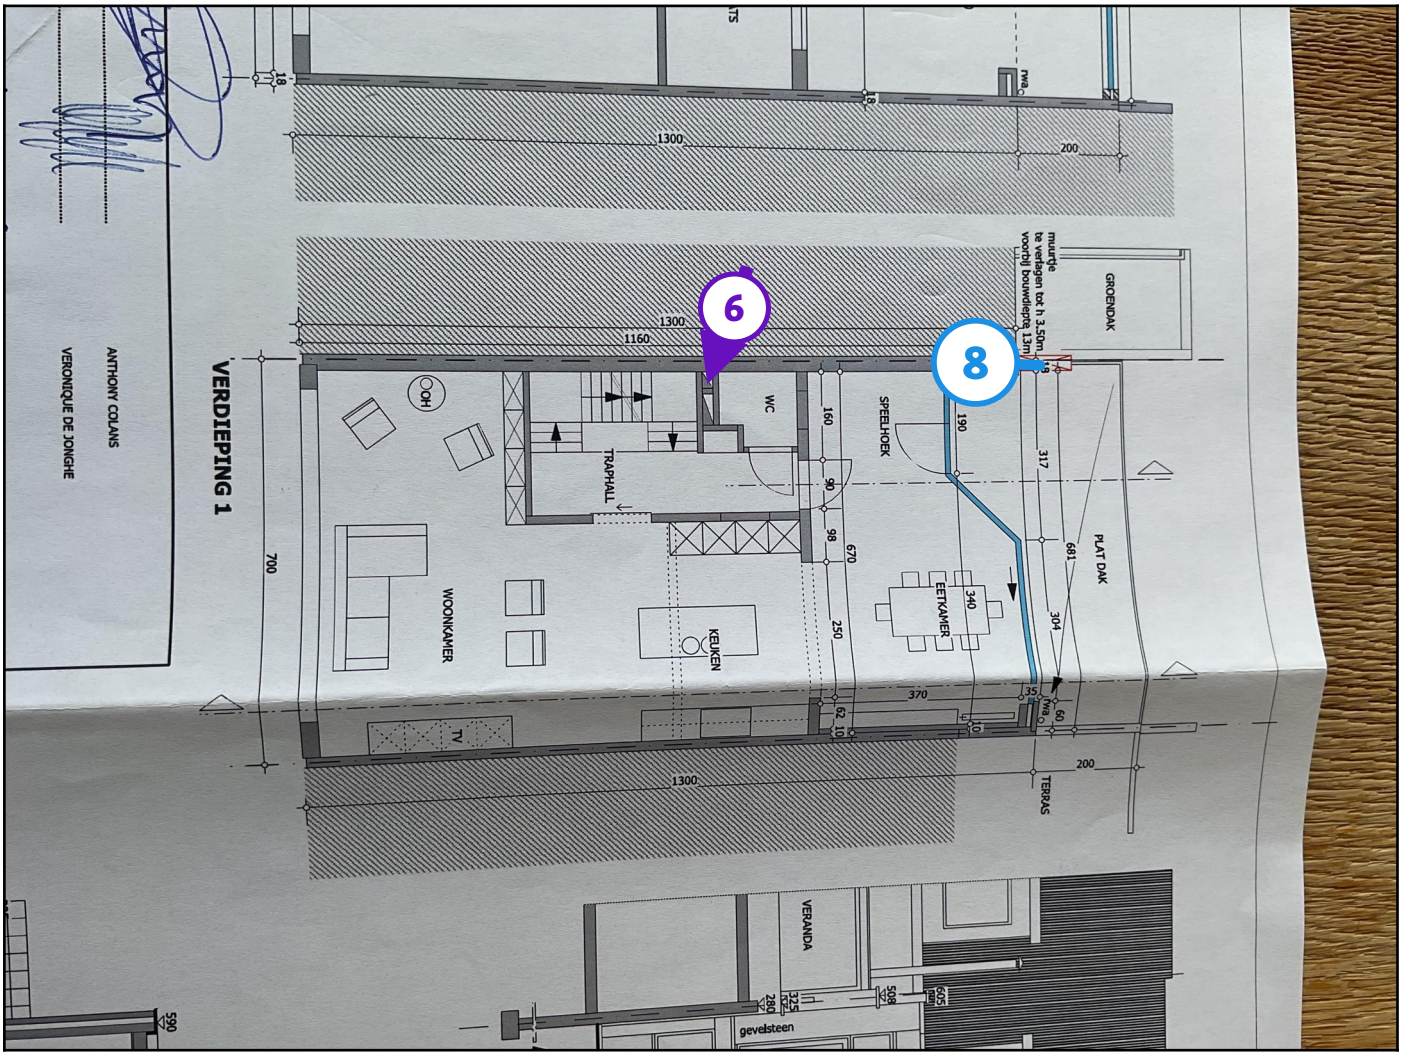
Plan 1.4: 1ste

Beschrijving	Type	Actie
6. Schouw	Beperking	-
8. Gevel met leien GLV en 1ste	Geen asbest	-

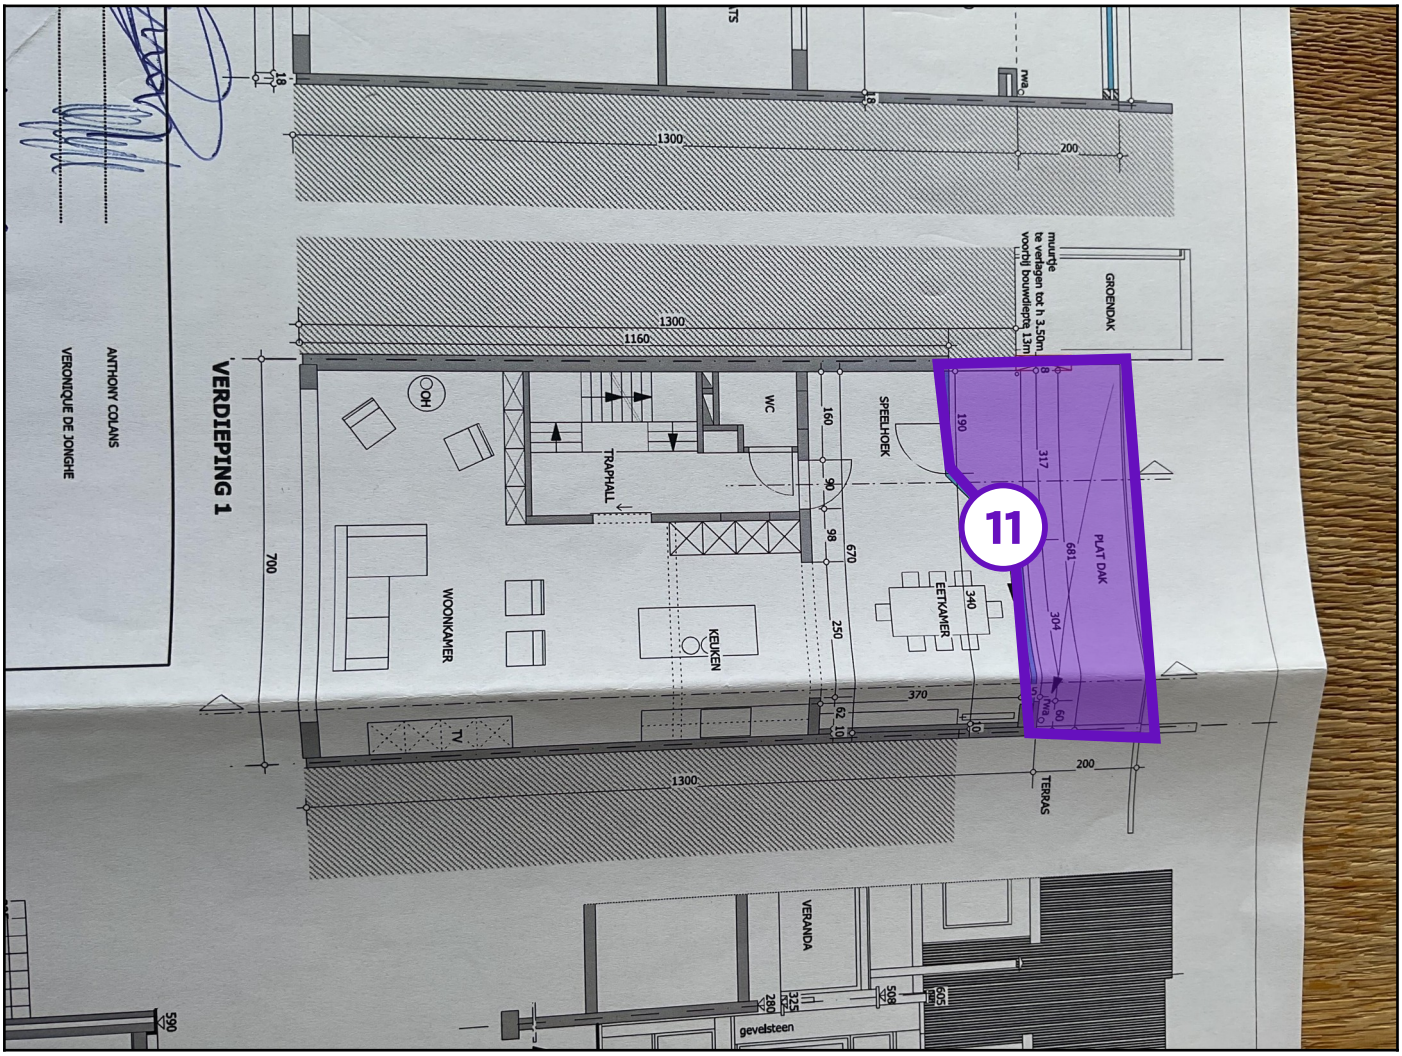
Plan 1.5: 1ste kopie

Beschrijving	Type	Actie
11. Dakbedekking plat dak (niet verdacht)	Overige ruimte of materiaal	-

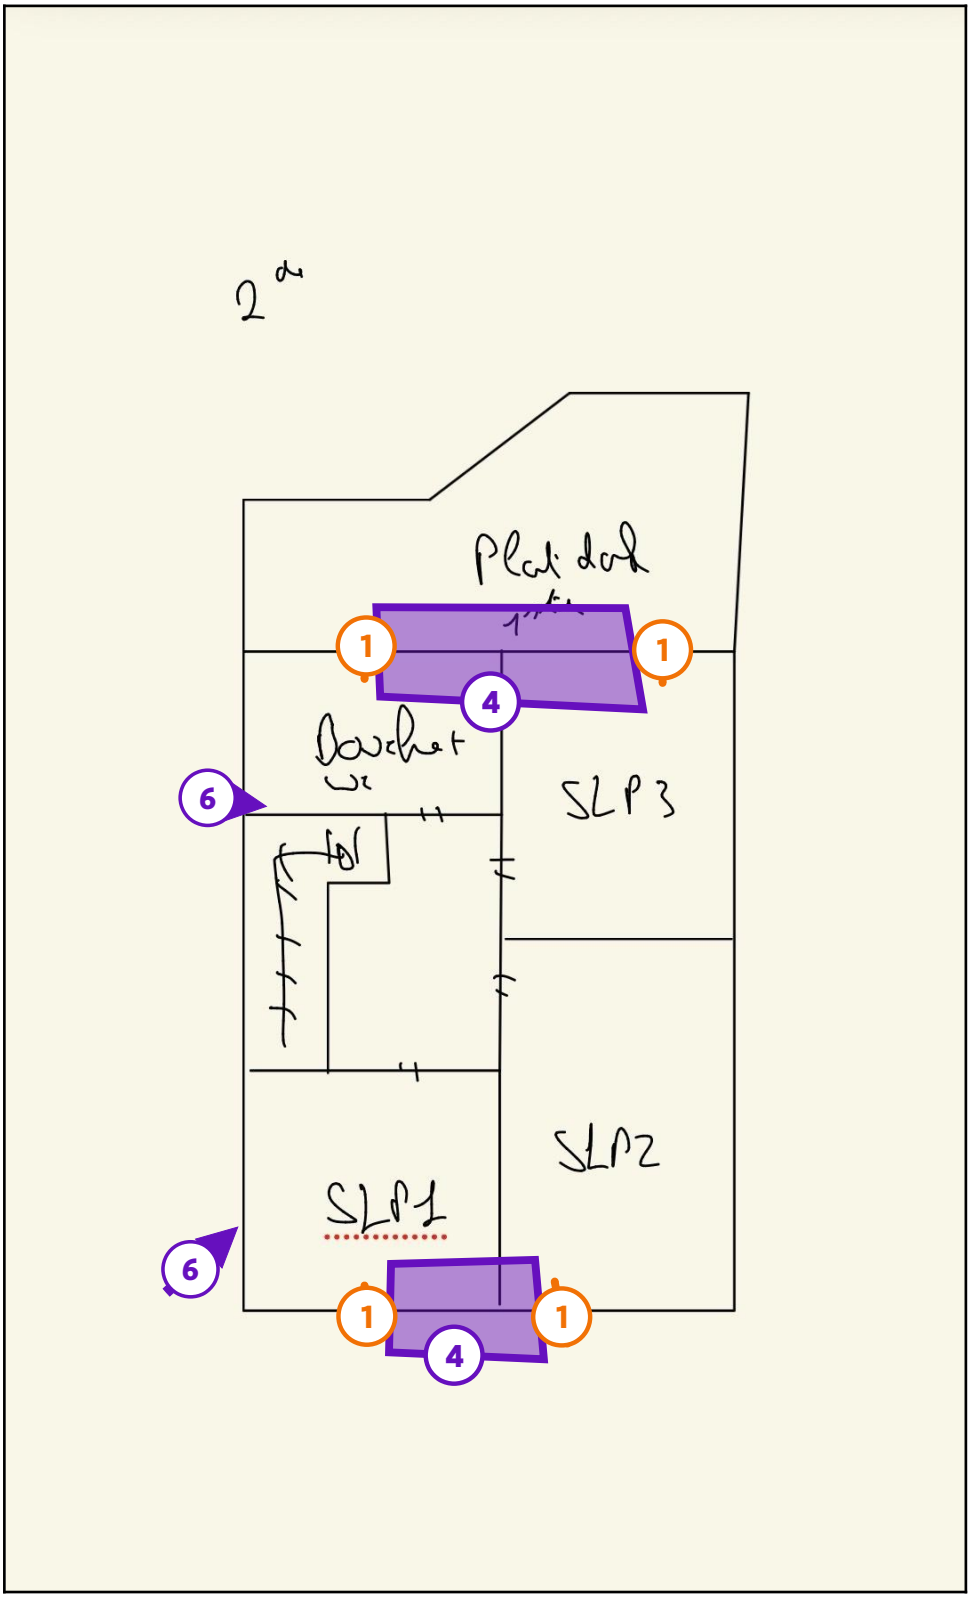
Plan 1.7: 2de

1. Gevel met leien dakkapel	Asbestmateriaal	Verwijderen
4. Dak (beperking)	Beperking	-
6. Schouw	Beperking	-

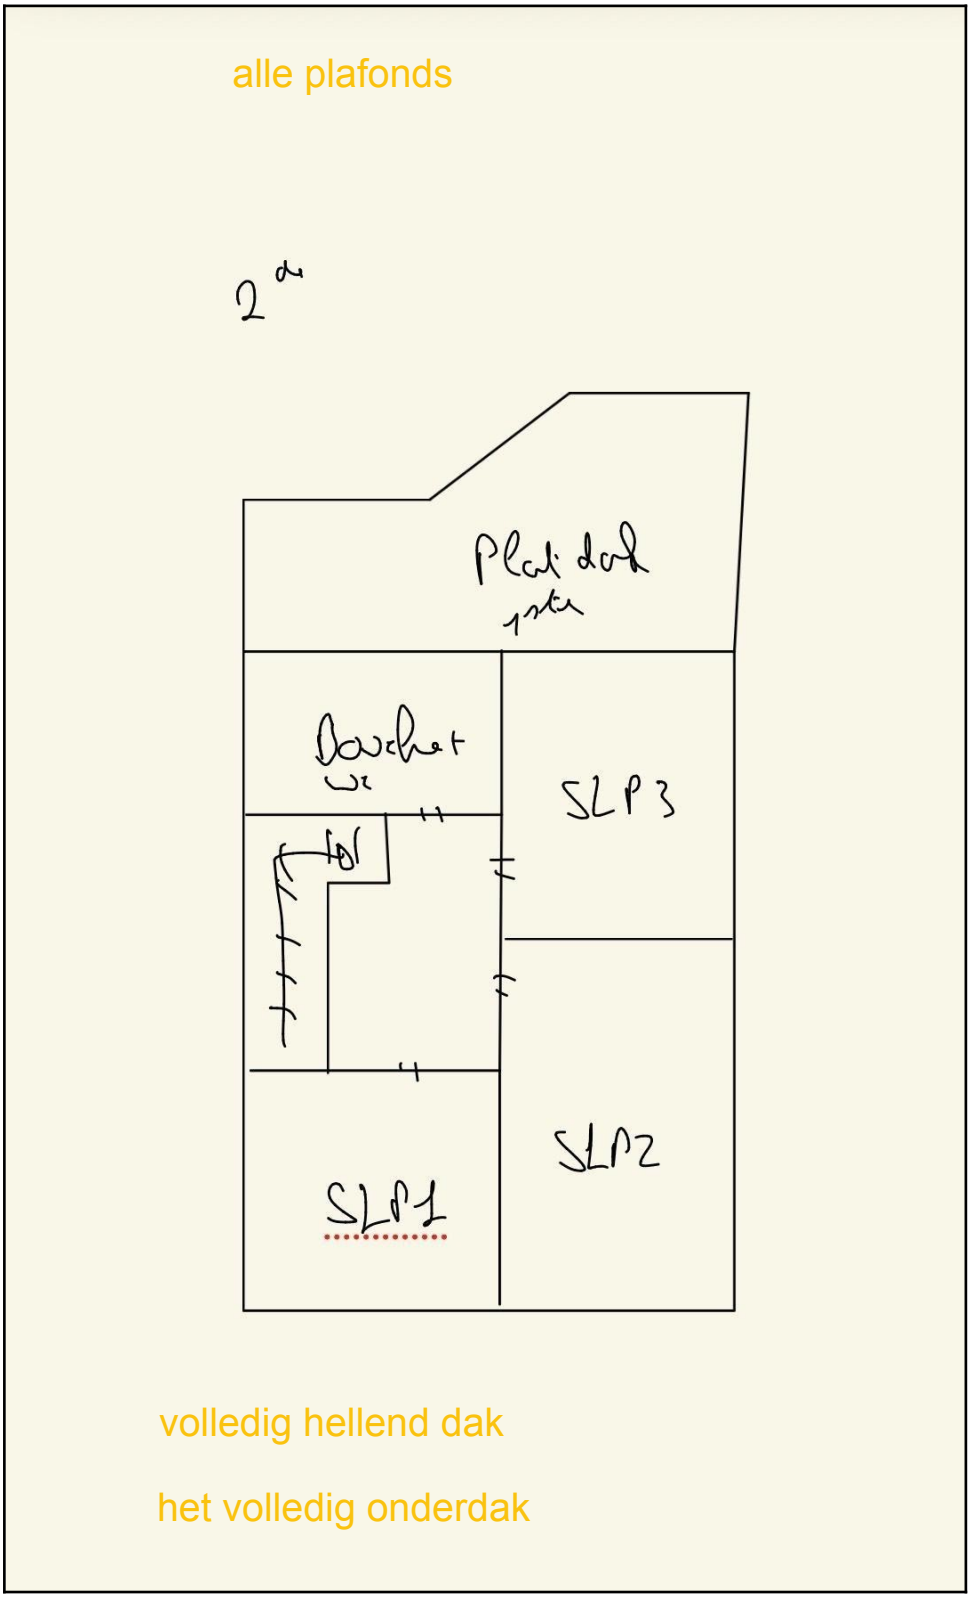
Plan 1.8: 2de kopie

5. Onderdak (niet waarneembaar)	Beperking	-
7. Plafonds bestaande uit voorzetpanelen	Advies	-
13. Dakbedekking bestaande uit pannen (niet verdacht)	Overige ruimte of materiaal	-

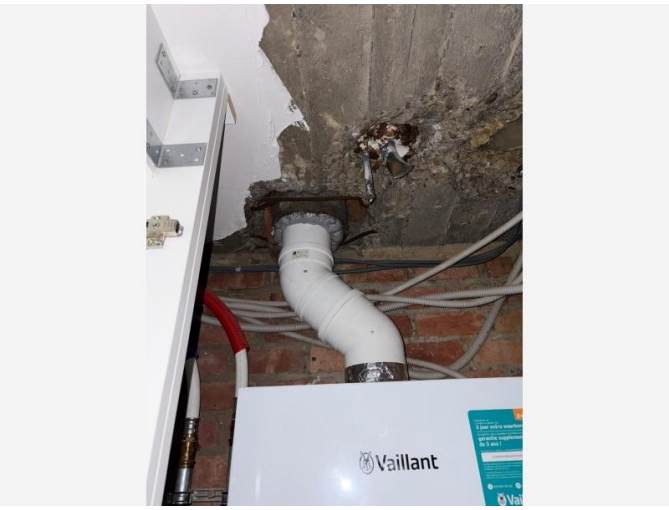
Fiche 2: Cementbuis (rookgaskanaal)

Asbestmateriaal

Het asbestmateriaal valt onder de mijlpaal van 2040.

Eindbeoordeling materiaalrisico	Verhoogd materiaalrisico en/of verhoogde kans op vezelvrijgave

Gebondenheid	Categorie 1: hechtgebonden in oorsprong
Asbestsoort (vezeltype)	Crocidoliet aanwezig
Asbestconcentratie	Laag (< 50%)
Afschermingsgraad van het gehele materiaal	Geheel of deels vrij aan de binnenlucht, maar geen contact met binnenluchtstromen
Toestand van het materiaal	Licht beschadigd, licht verweerd. Intacte calciumsilicaatplaat of materiaal met categorie 3-gebondenheid

#	Type	Referentie	Resultaat
2.1	Puntmonster	ID02	Chrysotiel, Crocidoliet

Beschrijving	Cementbuis (rookgaskanaal)
Omgeving	Binnen
Primaire drager	Schacht-koker (technisch)
Asbestmateriaal	Buis, koker, leiding, pijp, doorvoer
Bindmiddel van asbestmateriaal	Cement
Gebondenheid op basis van bindmiddel	Hecht
Hoeveelheid (lengte - omtrek - dikte - aantal)	• 0,40 m - 40,00 cm - 4,00 cm - 1 stuk
Totaal volume	0,006 m^3
Eenvoudig bereikbaar	Ja
Bevestigingswijze	• Verlijmd, ingegoten, versmeerd
Identificatiemethode	Een monstername door de asbestdeskundige met laboanalyse door een asbestlabo.
Destructieve handeling voor identificatie	Nee
Opmerking	De precieze lengte is onbekend. Loopt door de schouw

Verwijderen

- Zorg voor een veilig beheer. Vermijd het beschadigen van het asbestmateriaal. Controleer de toestand jaarlijks op wijzigingen.

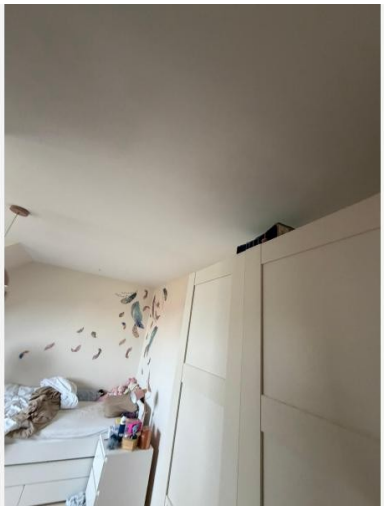
Fiche 3: Zolder niet toegankelijk

Tijdelijke beperking

Reden: Slotvaste toegangspoort, -deur of -luik

Uitleg van de asbestdeskundige: Geen deur of luik om naar de zolder te gaan.

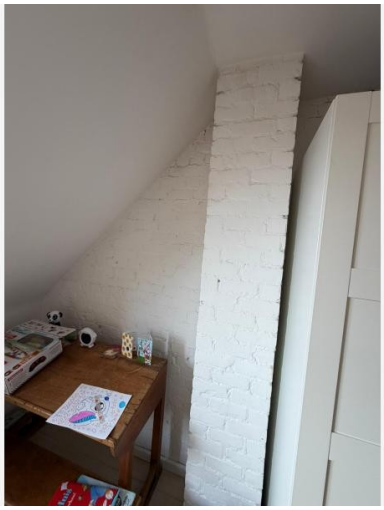
Fiche 6: Schouw

Tijdelijke beperking

Reden: Geen toegang

Uitleg van de asbestdeskundige: Het is niet mogelijk om de schouw langs de binnenkant te controleren.

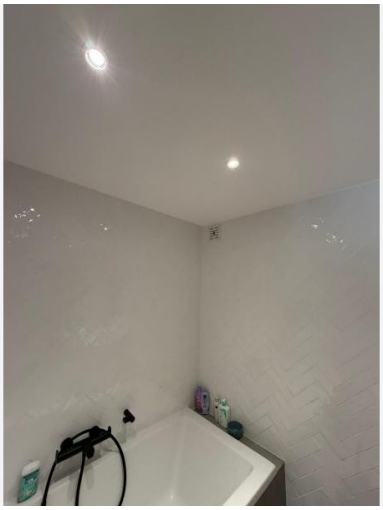
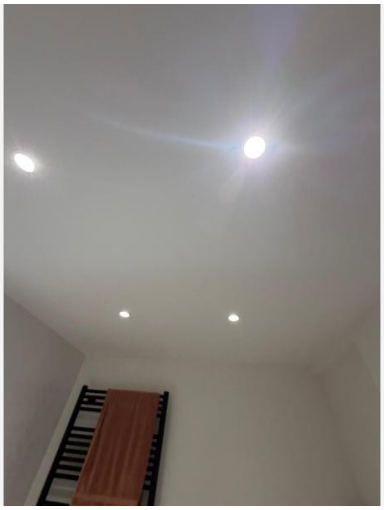
Fiche 7: Plafonds bestaande uit voorzetpanelen

De plafonds werden afgewerkt met niet-asbestverdachte voorzetpanelen die inspectie van de bedekte structuur (opbouw, pleisterwerk) verhinderen.

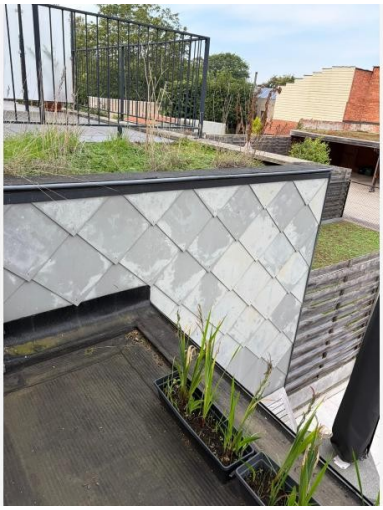
Fiche 8: Gevel met leien GLV en 1ste

Geen asbest

#	Type	Referentie	Resultaat
8.1	Puntmonster	ID03	Geen asbest

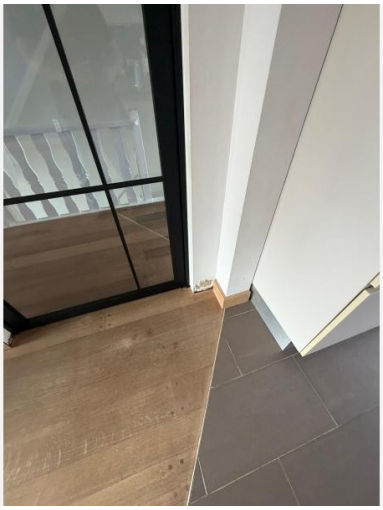
Fiche 9: Pleisterwerk wanden

Geen asbest

#	Type	Referentie	Resultaat
9.1	Mengmonster	ID01	Geen asbest

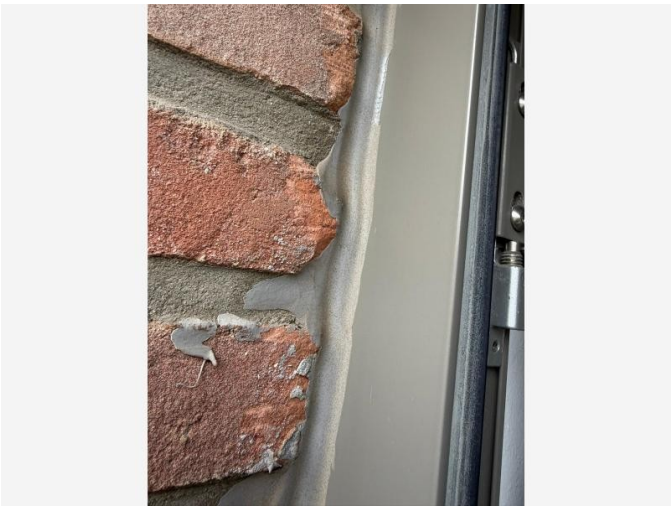
Beschrijving	Notitie	Terug te vinden op plannen
Fiche 10: Kit aan de ramen	De kit aan de ramen is niet asbestverdacht.	Plan 1.1: Glv
Fiche 11: Dakbedekking plat dak (niet verdacht)	Zie factuur renovatie platte daken	Plan 1.5: 1ste kopie Plan 1.9: 2de kopie kopie
Fiche 12: CV-ketel (niet verdacht)	De CV-ketel (dichtingen, isolerend materiaal) is niet asbestverdacht.	Plan 1.1: Glv
Fiche 13: Dakbedekking bestaande uit pannen (niet verdacht)	De dakbedekking is niet-asbestverdacht.	Plan 1.8: 2de kopie
