Asbestinventarisattest

Rozenlaan 18, 2531 Boechout

Attestnummer : **20261016-000367.000**
Uitgegeven op : **16.10.2026**
Geldig tot : **16.10.2036**

Niet-asbestveilig

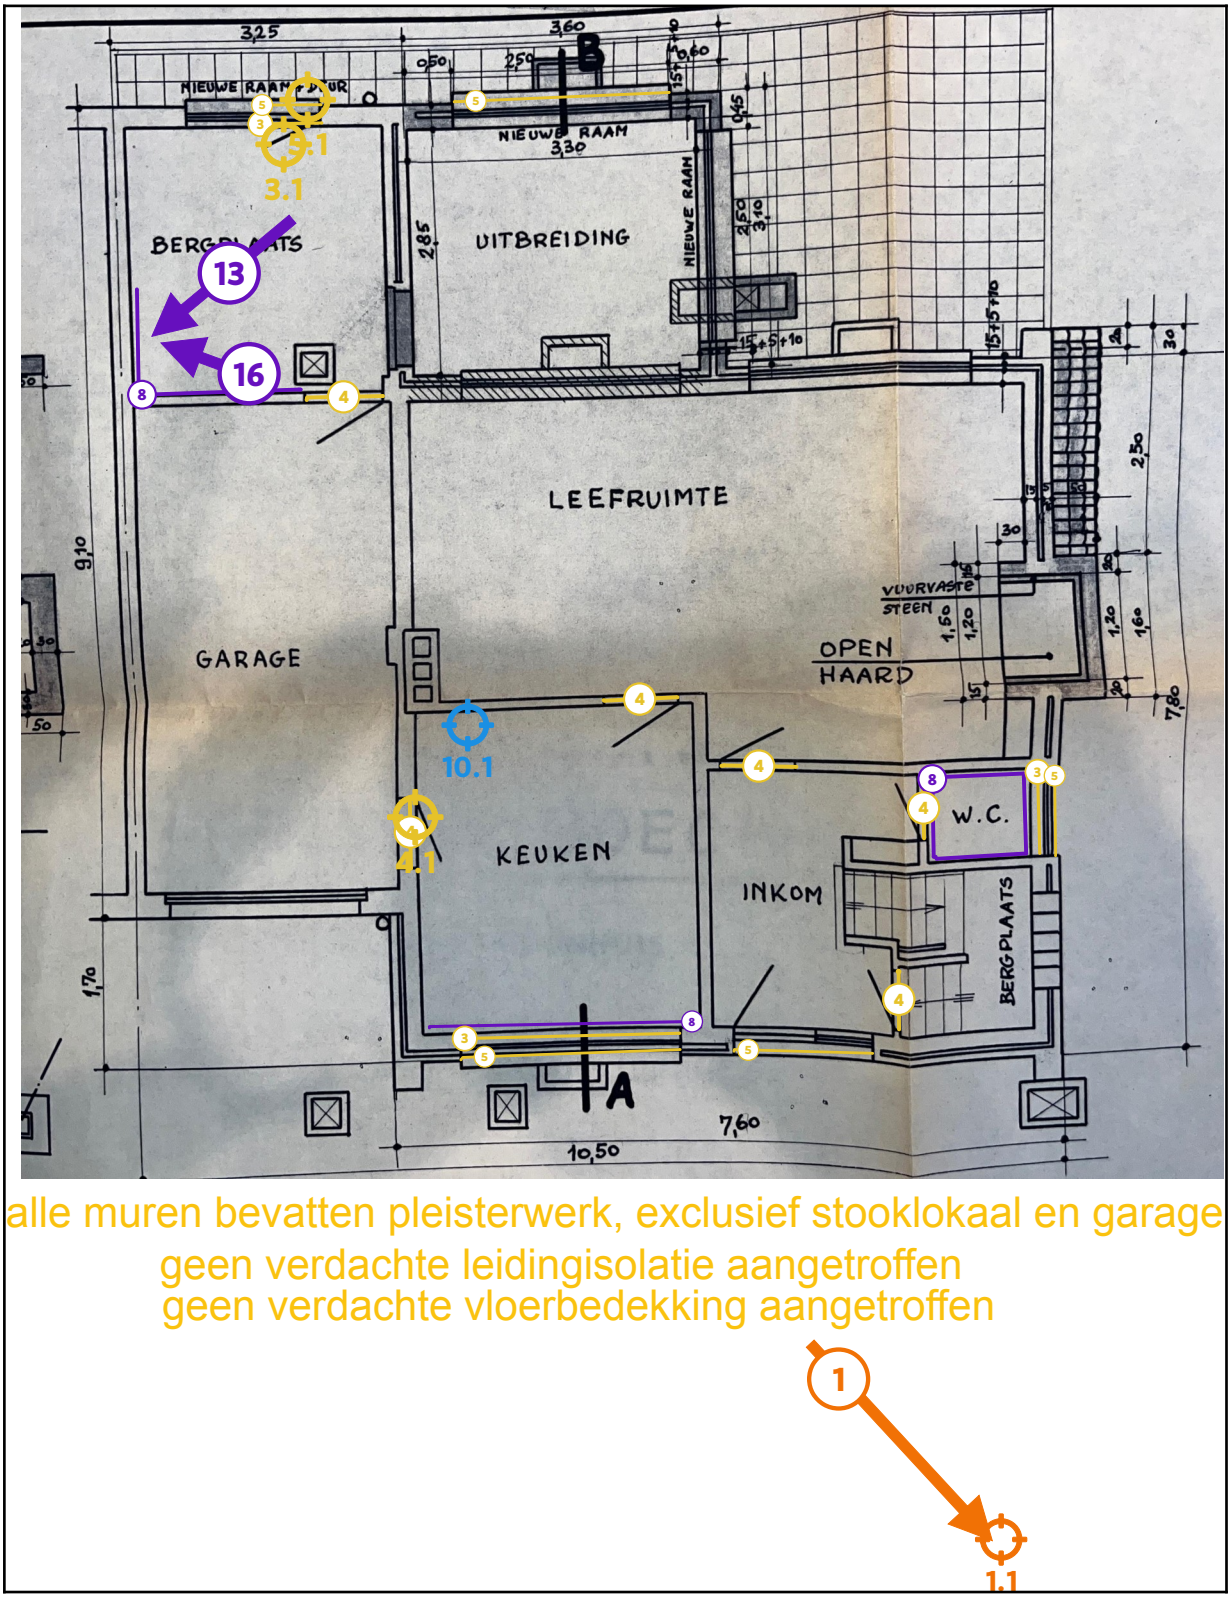
Plan 1.1: Gelijkvloers

1. Cementplaat brievenbus	Asbestmateriaal	Verwijderen
1.1 Code: M03	Puntmonster	-
3. Vensterbank-binnen	Asbestmateriaal	Zorgvuldig beheren
3.1 Code: M02	Puntmonster	-
4. Deurdorpels / entreports	Asbestmateriaal	Zorgvuldig beheren
4.1 Code: M05	Puntmonster	-
5. Vensterbank - Buiten	Asbestmateriaal	Zorgvuldig beheren
5.1 Code: M04	Puntmonster	-
7. Vloerbedekking - Niet verdacht	Advies	-
8. Tegellijm achter wandtegels & plinten	Advies	-
10. Pleisterwerk wanden	Geen asbest	-
10.1 Code: M01	Mengmonster	-
13. Rookgaskanalen - niet verdacht	Overige ruimte of materiaal	-
15. Leidingisolatie - niet verdacht	Overige ruimte of materiaal	-
16. Materialen aan de stookketel(dichtingen, isol mat,...) niet verdacht	Overige ruimte of materiaal	-

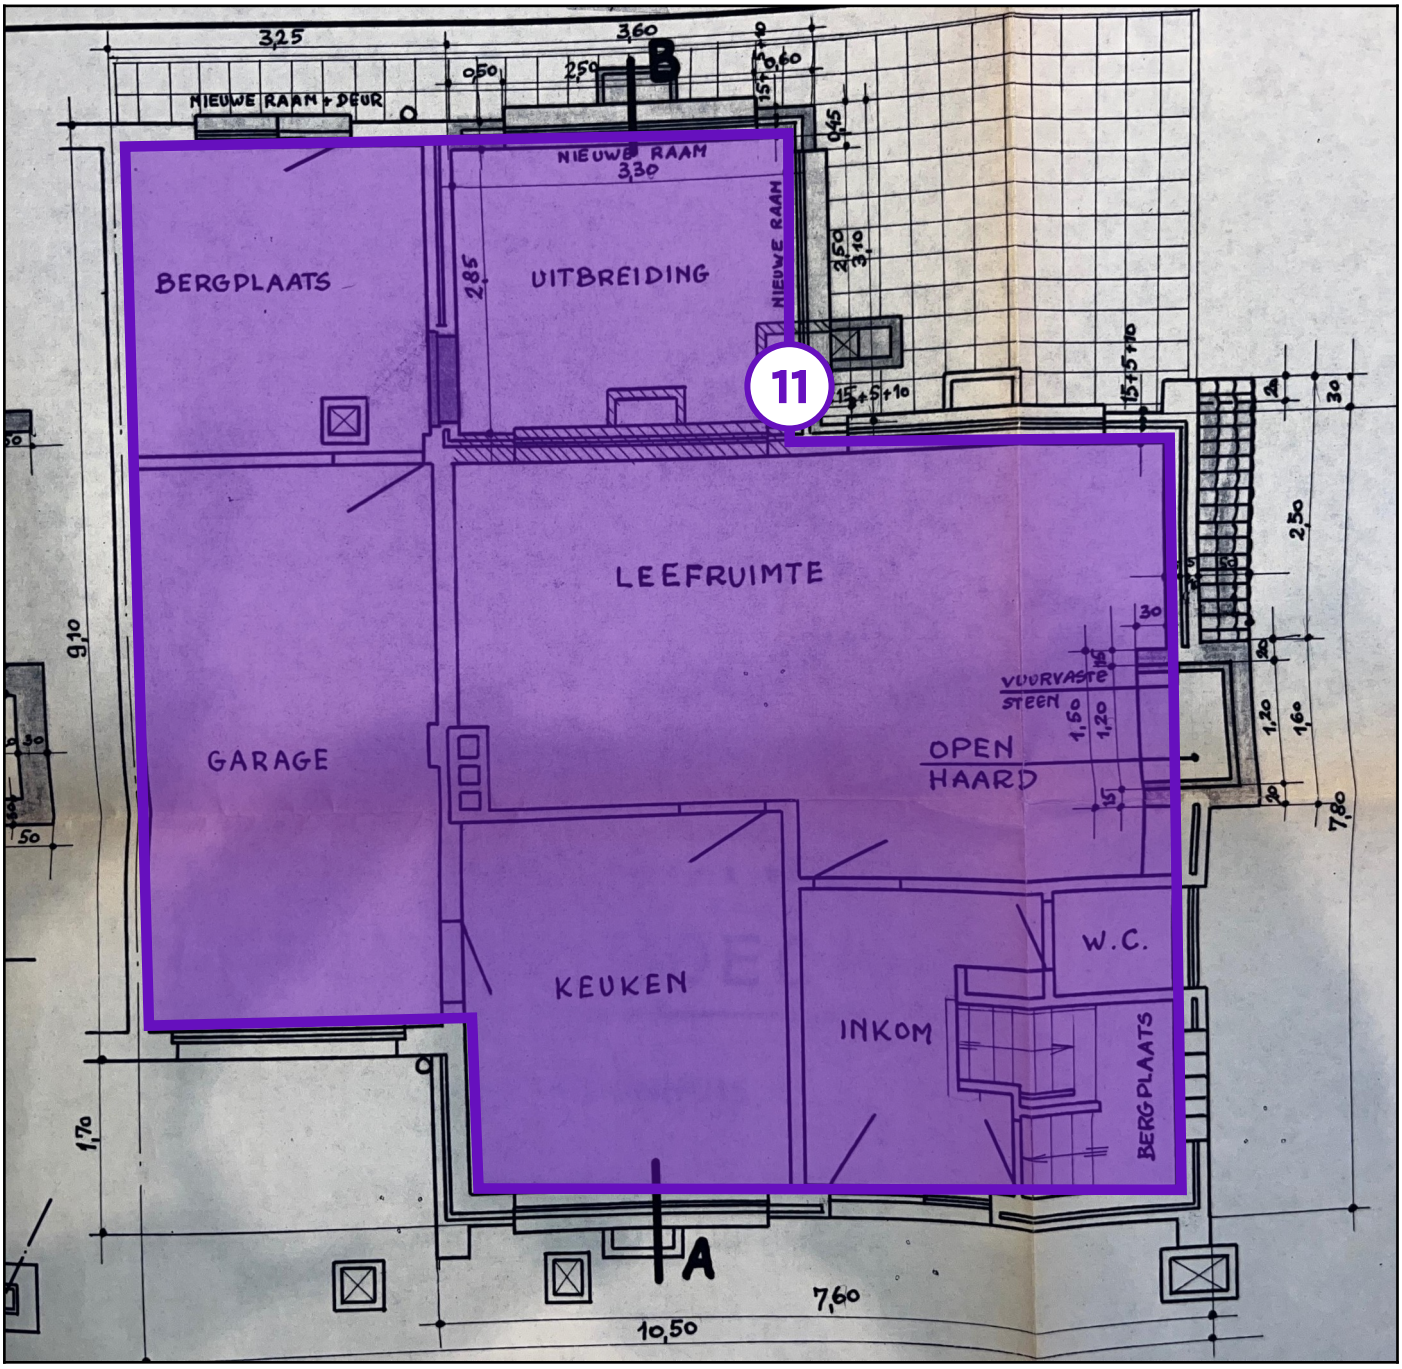
Plan 1.2: Gelijkvloers

Beschrijving	Type	Actie
11. Plafondafwerking in gipskarton/hout/pvc	Overige ruimte of materiaal	-

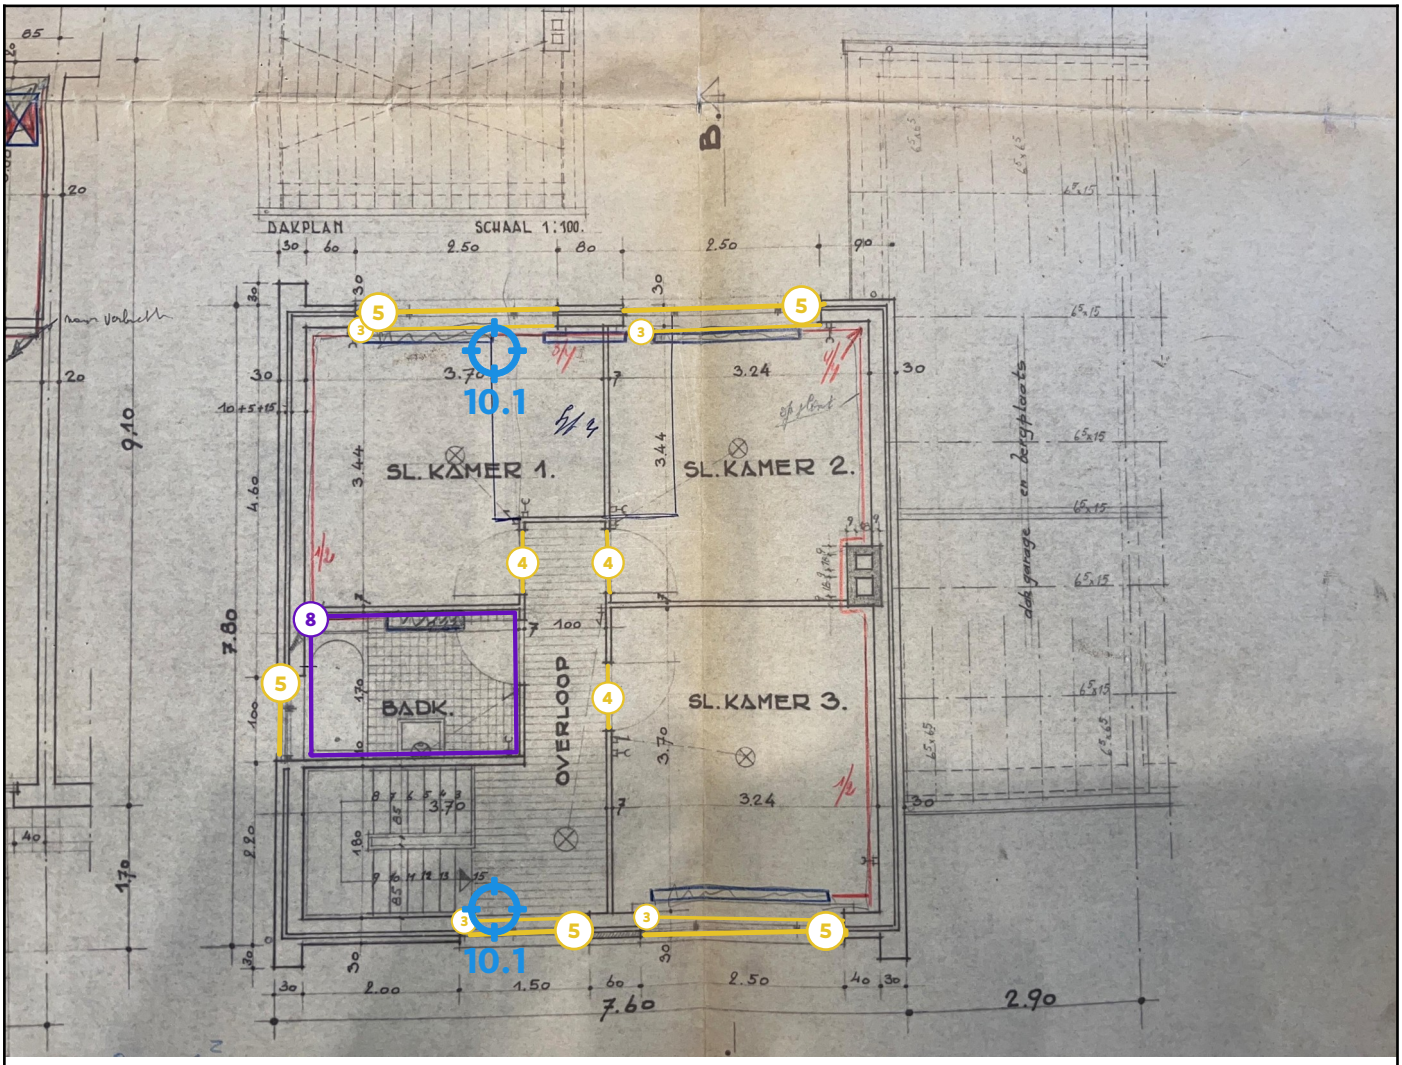
Plan 1.3: Verdieping +1

geen verdachte vloerbedekking aangetroffen
geen verdachte kit aangetroffen
alle muren bevatten pleisterwerk, exclusief badkamer

Beschrijving	Type	Actie
3. Vensterbank-binnen	Asbestmateriaal	Zorgvuldig beheren
4. Deurdorpels / entreports	Asbestmateriaal	Zorgvuldig beheren
5. Vensterbank - Buiten	Asbestmateriaal	Zorgvuldig beheren
7. Vloerbedekking - Niet verdacht	Advies	-

8. Tegellijm achter wandtegels & plinten	Advies	-
10. Pleisterwerk wanden	Geen asbest	-
10.1 Code: M01	Mengmonster	-
12. Afdichtingsmateriaal (mastiek,kit,...) aan schrijnwerk - Niet verdacht	Overige ruimte of materiaal	-

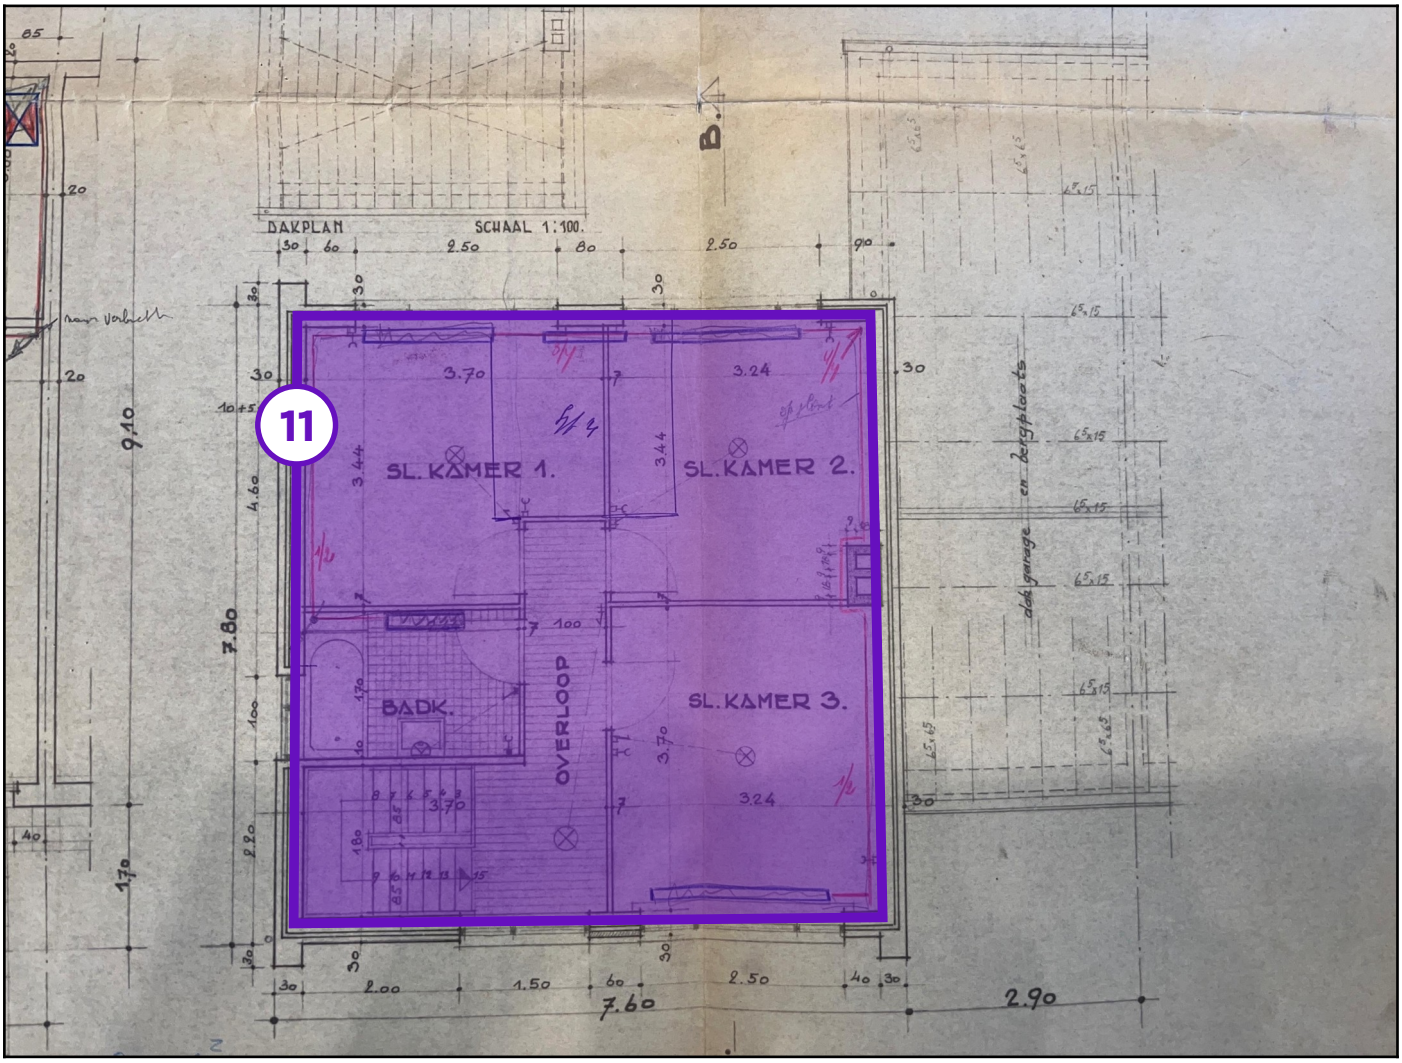
Plan 1.4: Verdieping +1

Beschrijving	Type	Actie
11. Plafondafwerking in gipskarton/hout/pvc	Overige ruimte of materiaal	-

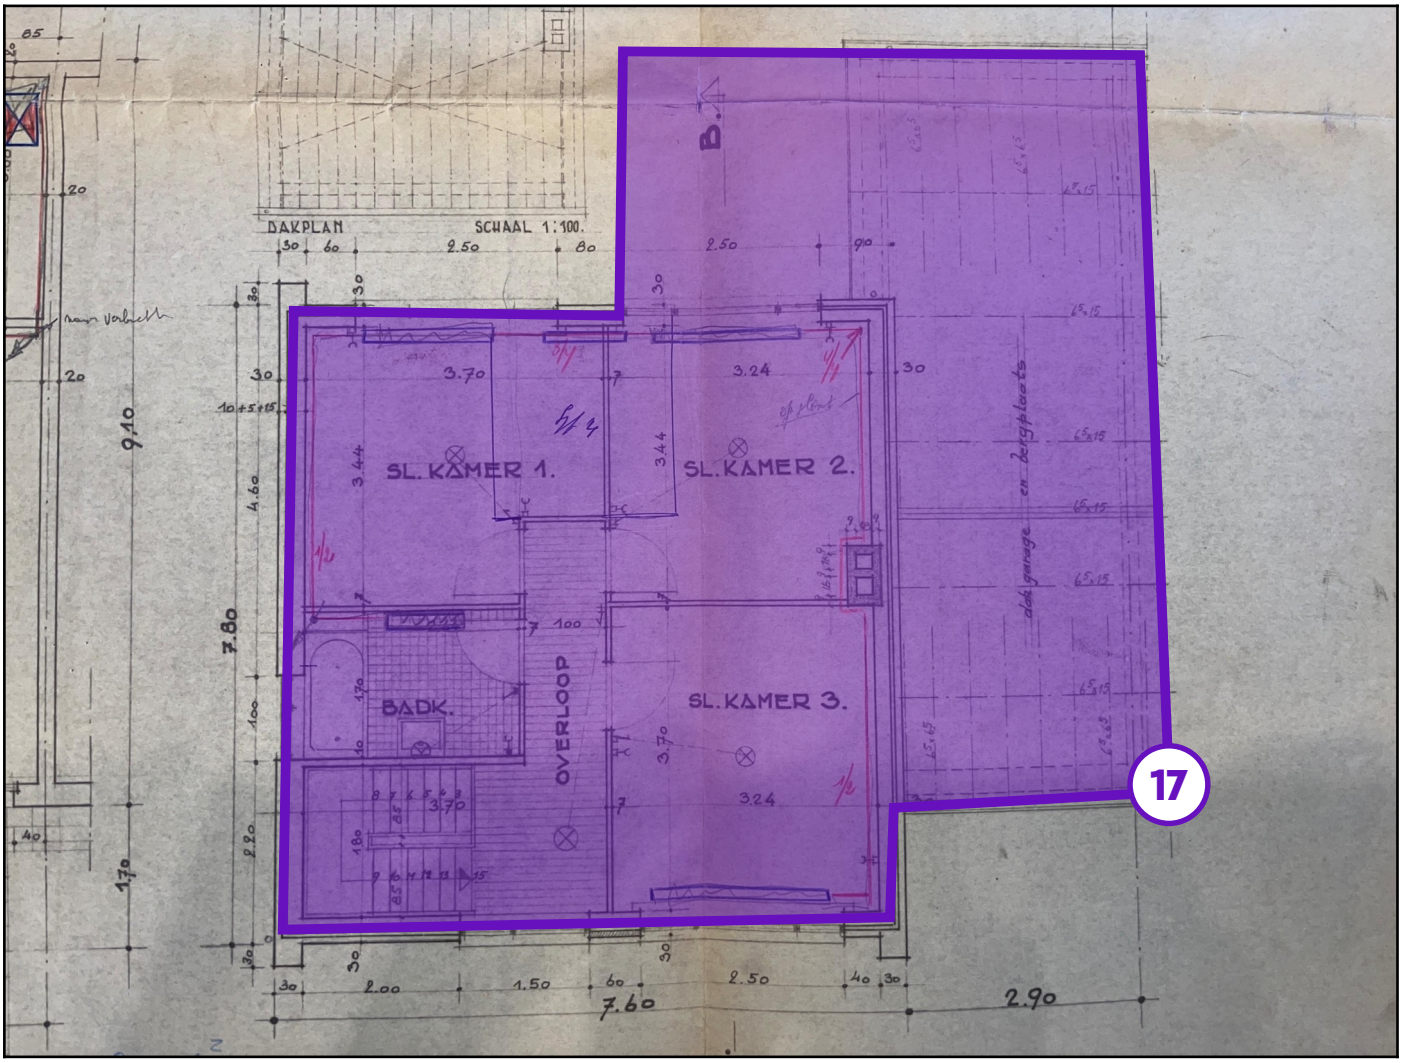
Plan 1.6: Dakbedekking

Beschrijving	Type	Actie
17. Dakbedekking hoofdbouw niet verdacht	Overige ruimte of materiaal	-

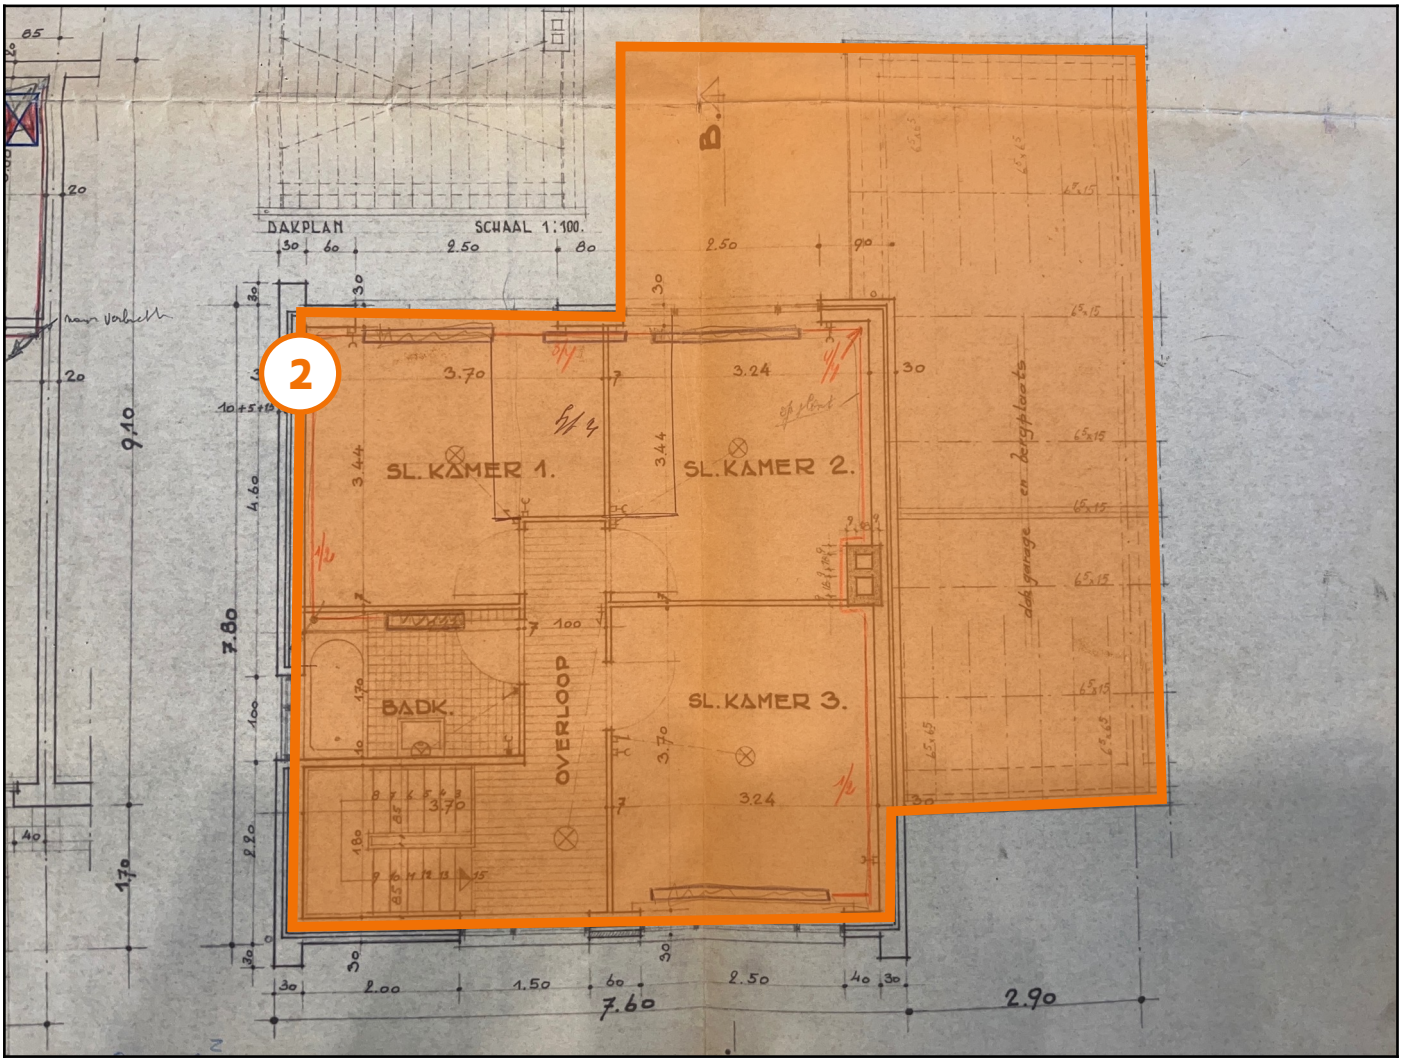
Plan 1.7: Dakbedekking onder overzetdak

Beschrijving	Type	Actie
2. Dakbedekking - Onder overzetdak	Asbestmateriaal	Verwijderen

Eindbeoordeling materiaalrisico	Verhoogd materiaalrisico en/of verhoogde kans op vezelvrijgave

Gebondenheid	Categorie 1: hechtgebonden in oorsprong
Asbestsoort (vezeltype)	Crocidoliet aanwezig
Asbestconcentratie	Laag (< 50%)
Afschermingsgraad van het gehele materiaal	Geheel of deels vrij aan de buitenlucht, maar geen contact met binnenlucht
Toestand van het materiaal	Matig beschadigd, matig verweerd

- Zorg voor een veilig beheer en verwijder dit asbestmateriaal wanneer het bij werken eenvoudig bereikbaar wordt. Controleer de toestand jaarlijks op wijzigingen.

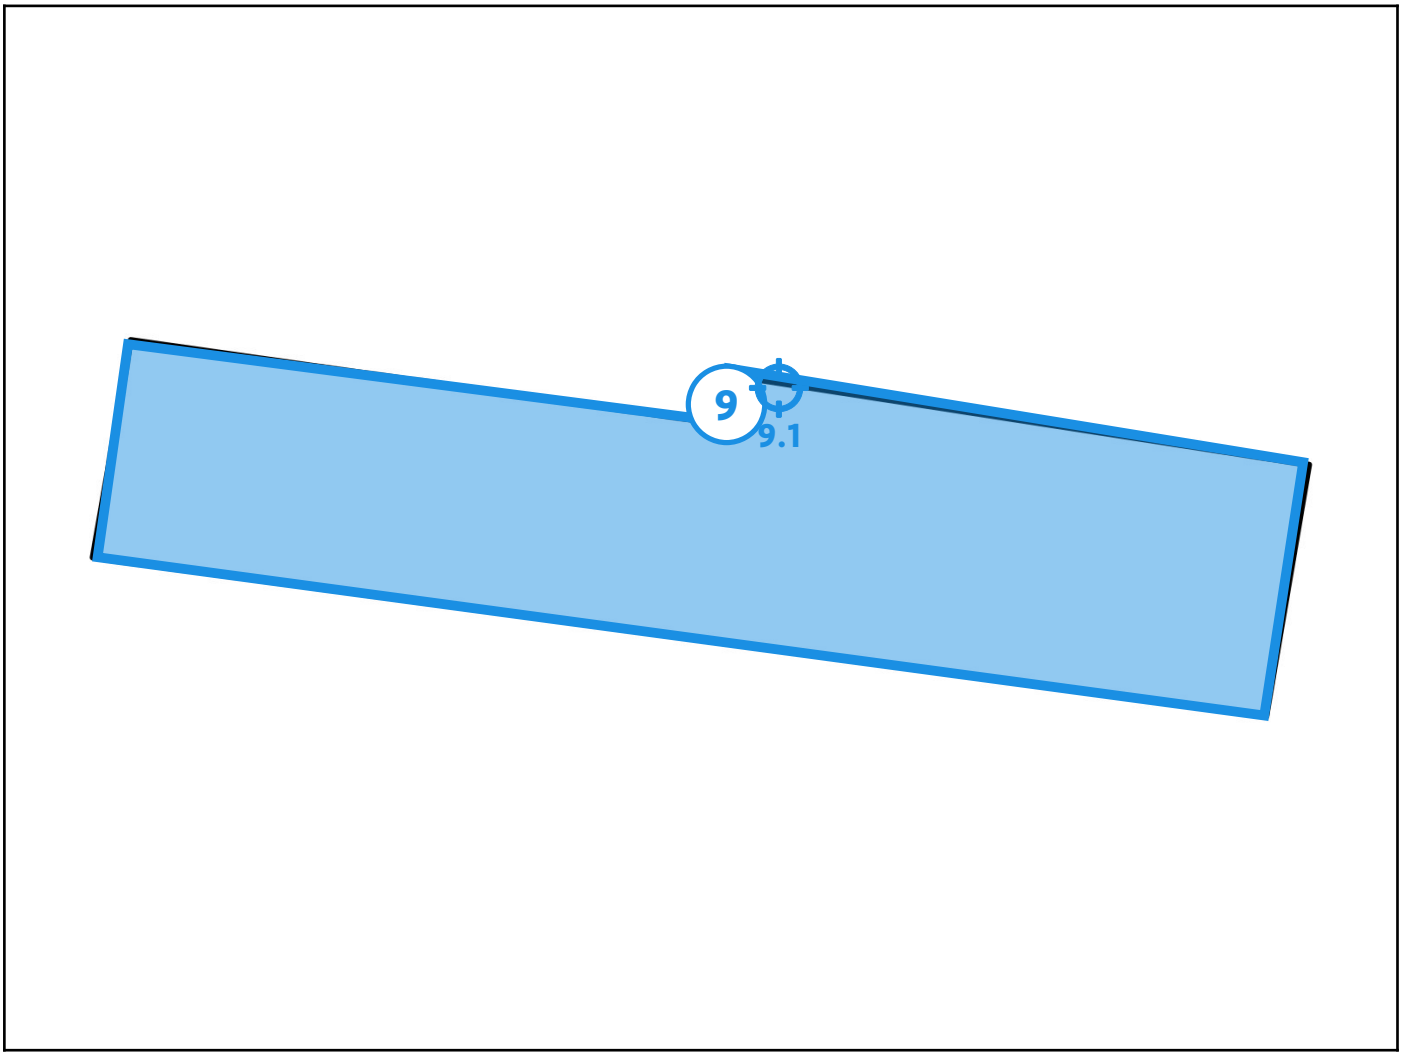
Plan 2.1: Bijgebouw plan

Beschrijving	Type	Actie
9. Dakbedekking tuinconstructie Roofing	Geen asbest	-
9.1 Code: M06	Puntmonster	-
