Asbestinventarisattest

Wagenmakersstraat 15, 2811 Mechelen

Attestnummer : **20261013-000578.000**
Uitgegeven op : **13.10.2026**
Geldig tot : **13.10.2031**

Niet-asbestveilig

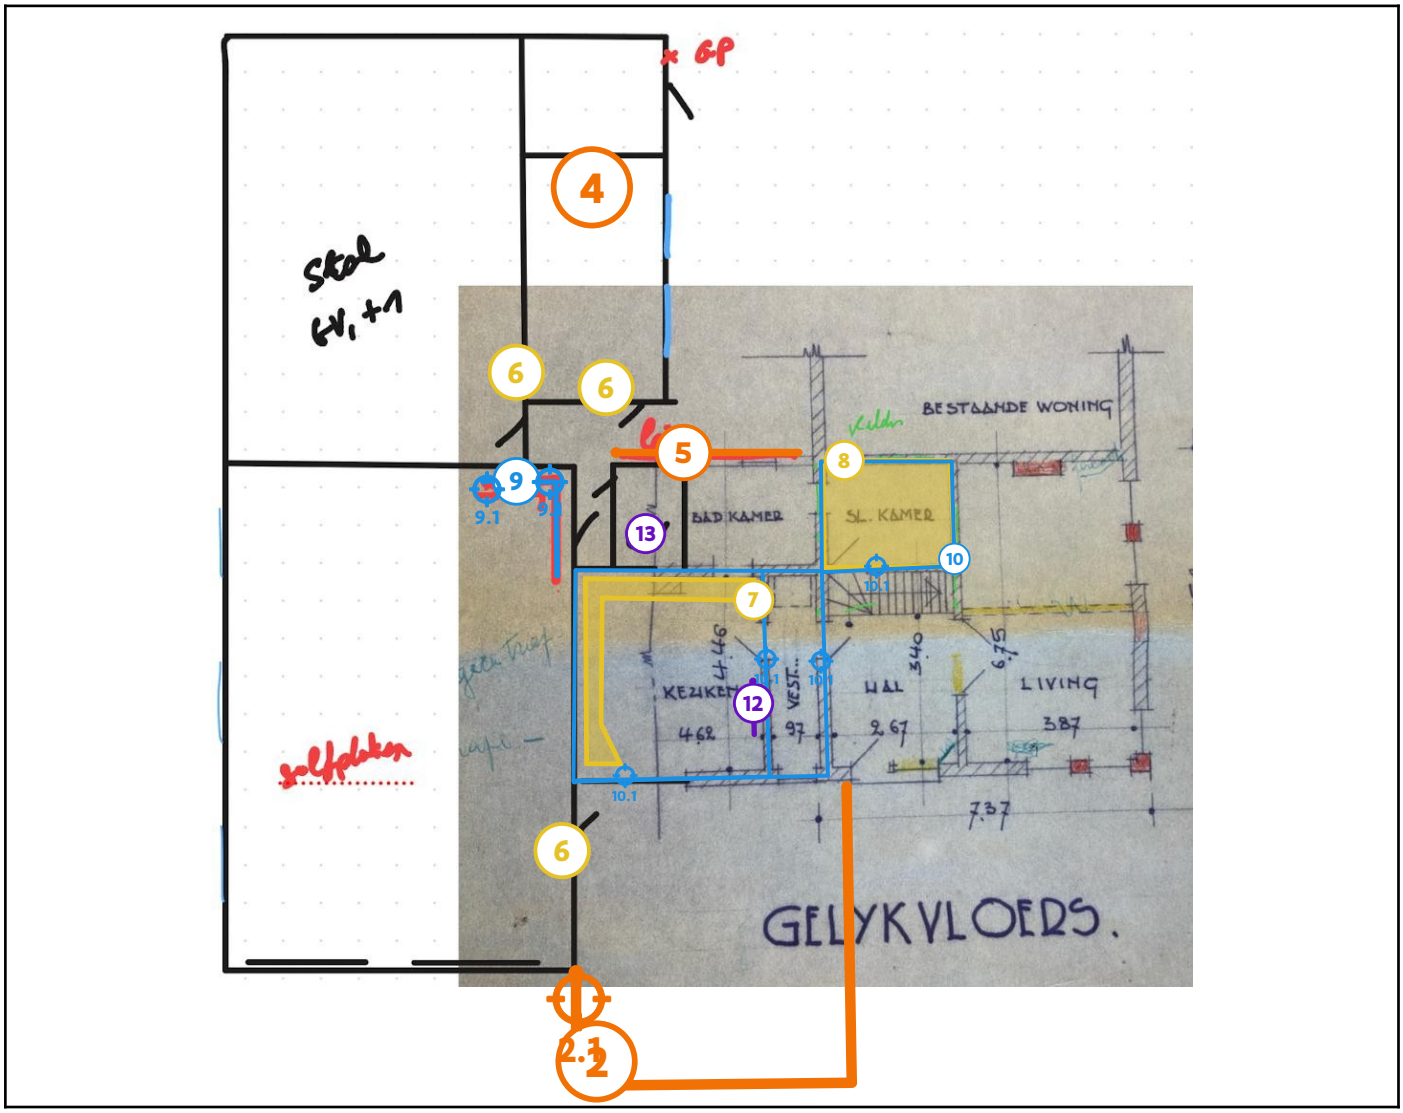
Plan 1.1: Gelijkvloers

Beschrijving	Type	Actie
2. Voortuin - platen	Asbestmateriaal	Verwijderen
2.1 Code: MM05	Puntmonster	-
4. Woning - schouw(hoed)- dak	Asbestmateriaal	Verwijderen
5. Woning - leien - schuin dak/achtergevel	Asbestmateriaal	Verwijderen
6. Woning - bakeliet - schakelaar/stopcontacten	Asbestmateriaal	Zorgvuldig beheren
7. Woning - glasalpanelen - keuken	Asbestmateriaal	Zorgvuldig beheren

8. Woning - vloerzeil	Asbestmateriaal	Zorgvuldig beheren
9. Woning - leidingsisolatie - garage	Geen asbest	-
9.1 Code: MM07	Mengmonster	-
10. Woning - pleisterwerk - muren	Geen asbest	-
10.1 Code: MM01	Mengmonster	-
12. Woning - lucht-/rookgaskanalen	Overige ruimte of materiaal	-
13. Woning - stookketel	Overige ruimte of materiaal	-

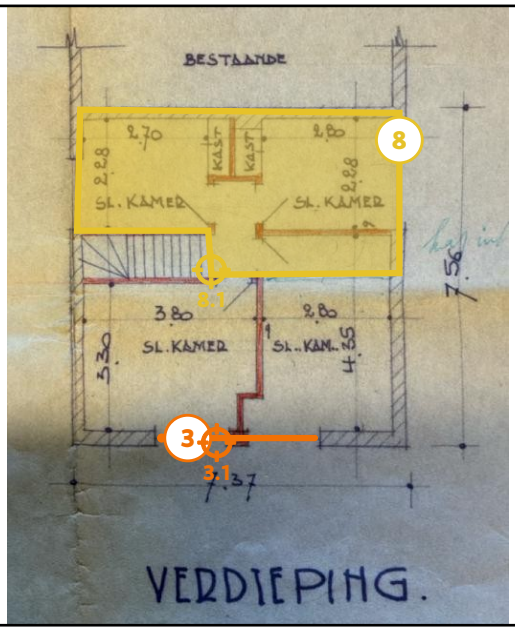
Plan 1.2: 1ste verdiep

Beschrijving	Type	Actie
3. Woning - kit - ramen	Asbestmateriaal	Verwijderen
3.1 Code: MM02	Puntmonster	-
8. Woning - vloerzeil	Asbestmateriaal	Zorgvuldig beheren
8.1 Code: MM03	Puntmonster	-

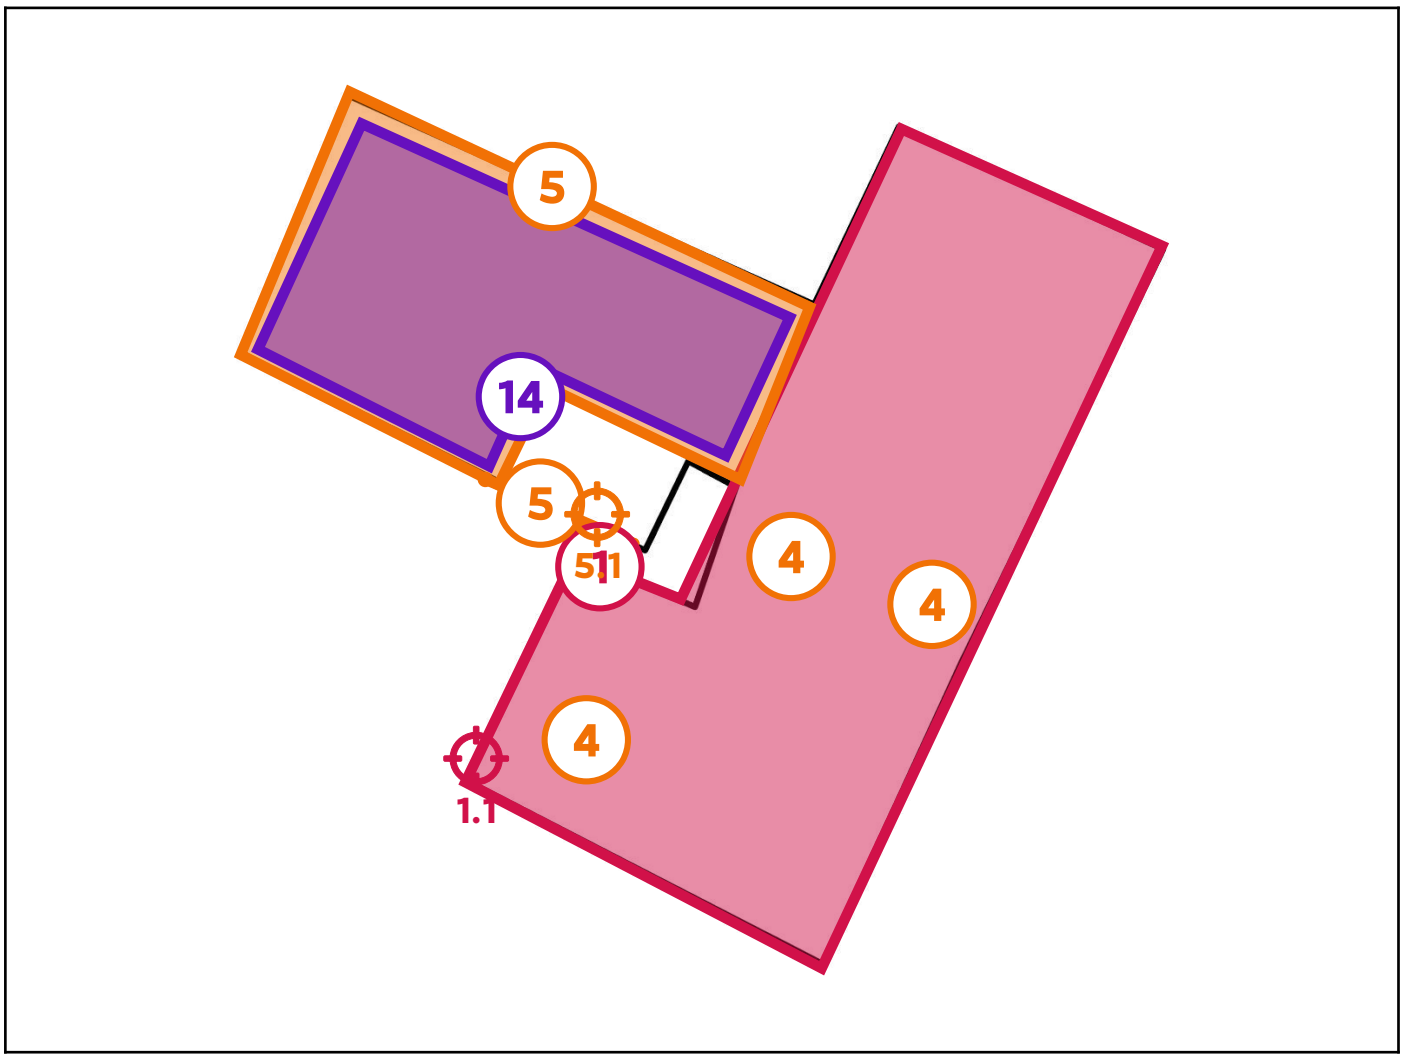
Plan 1.4: Dak

Beschrijving	Type	Actie
1. Stal/schuur - golfplaten - dak	Asbestmateriaal	Dringend verwijderen
1.1 Code: MM04	Puntmonster	-
4. Woning - schouw(hoed)- dak	Asbestmateriaal	Verwijderen
5. Woning - leien - schuin dak/achtergevel	Asbestmateriaal	Verwijderen
5.1 Code: MM06	Puntmonster	-
14. Woning - onderdak	Overige ruimte of materiaal	-

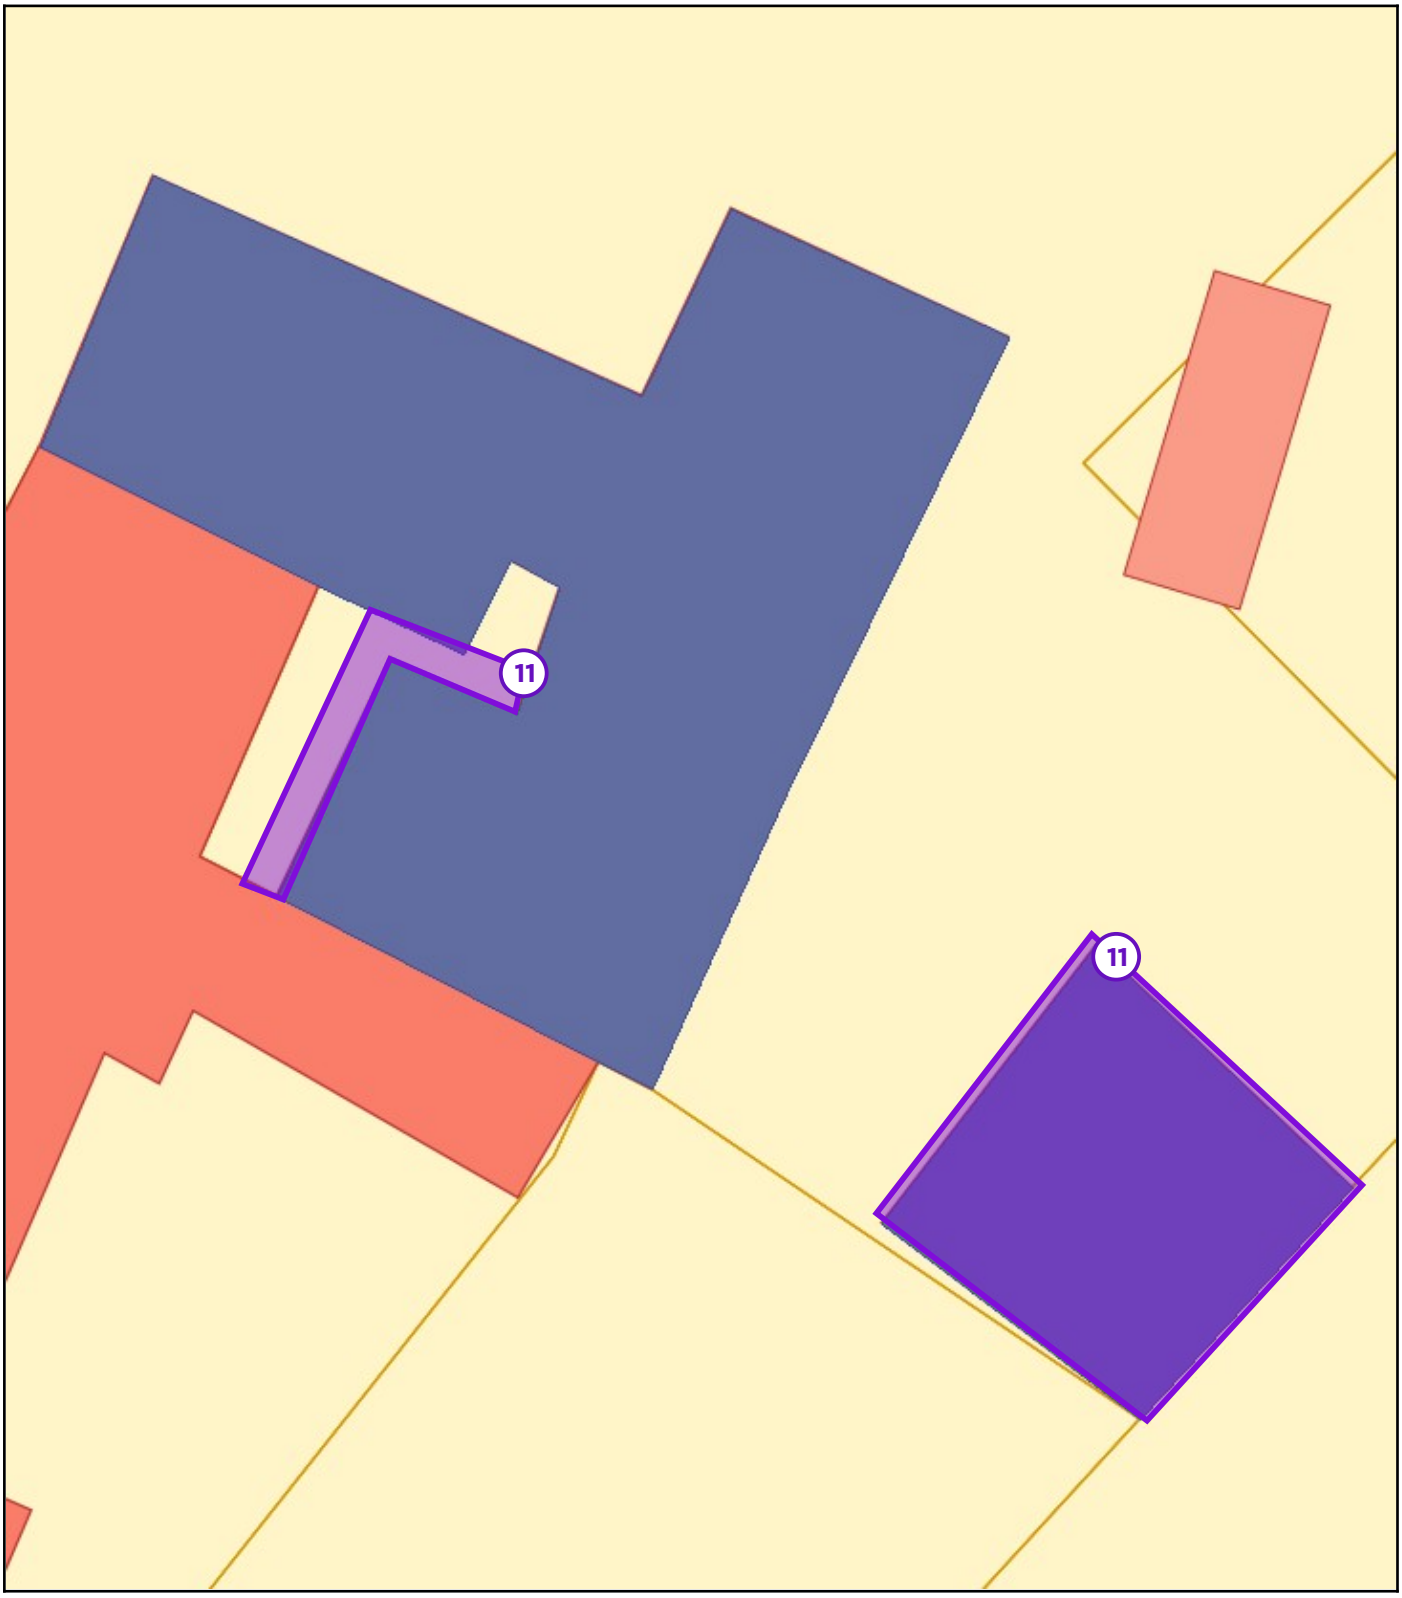
Plan 3.2: Afdruipzones/afvloeizones

11. Stal/schuur - golfplaten - dak	Afdruipzone/afvloeizone	-

Afspoelend regenwater kan asbestdeeltjes van verweerde asbestcementen dak- of gevelbekleding meenemen naar de bodem. De asbestdeeltjes in de bodem vormen een laag risico: bodempartikels houden de asbestdeeltjes voldoende vast om gezondheidsrisico's te vermijden. Door deze asbesthoudende bodemzone zorgvuldig te beheren, vermijdt u gezondheidsrisico's.

Beschrijving	Stal/schuur - golfplaten - dak
Bron van de asbestdeeltjes	Bron is nog aanwezig
Type	Afdruipzone dak
Afmetingen (lengte - breedte - diepte)	• 20,00 m - 1,00 m - 0,30 m
Geraamd volume	6,00 m^3

- Om het afspoelen van asbestdeeltjes te stoppen, is het verstandig om de verwijdering van de dak- of gevelbekleding in te plannen en in afwachting hiervan een dakgoot te plaatsen om het regenwater af te voeren naar de riolering.

De uitgraving van een afdruipzone gebeurt volgens de methodiek "eenvoudige handelingen". Vermijd daarbij vermenging met andere bodem en laat de uitgegraven asbesthoudende grond afvoeren naar een daartoe vergunde stortplaats. Voor de uitgraving wordt een richtdiepte van 30 cm gehanteerd.

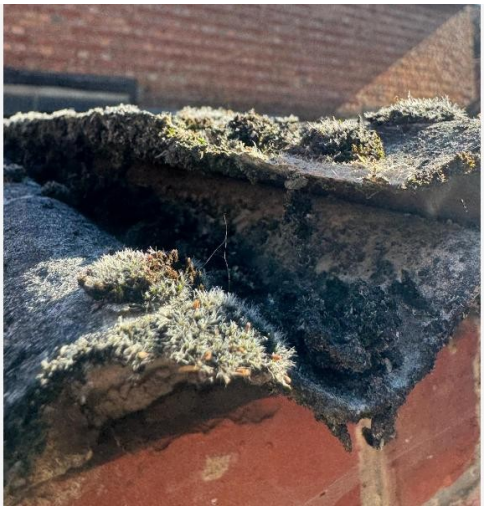
Fiche 1: Stal/schuur - golfplaten - dak

Eindbeoordeling materiaalrisico	Hoog materiaalrisico en/of hoge kans op vezelvrijgave

Gebondenheid	Categorie 1: hechtgebonden in oorsprong
Asbestsoort (vezeltype)	Alleen chrysotiel aanwezig
Asbestconcentratie	Laag (< 50%)
Afschermingsgraad van het gehele materiaal	Geheel of deels vrij aan de binnenlucht, maar geen contact met binnenluchtstromen
Toestand van het materiaal	Zwaar beschadigd, zwaar verweerd

#	Type	Referentie	Resultaat
1.1	Puntmonster	MM04	Chrysotiel

- Verwijder dit asbestmateriaal zo snel mogelijk. Volg de toestand goed op.
- Hemelwater dat afspoelt van asbestcement daken of gevels kan asbestdeeltjes bevatten. Gebruik het enkel voor gesloten circuits (bv. spoelen toiletten). Reinig na het vervangen van het dak of de gevel de dakgoten en regenwaterput of -ton om asbesthoudend sediment of slib te verwijderen

- Eenvoudige handelingen: enkel door erkend asbestverwijderaar
  De toepassing bevindt zich in zeer slechte staat, roep de hulp in van een erkend asbestverwijderaar.

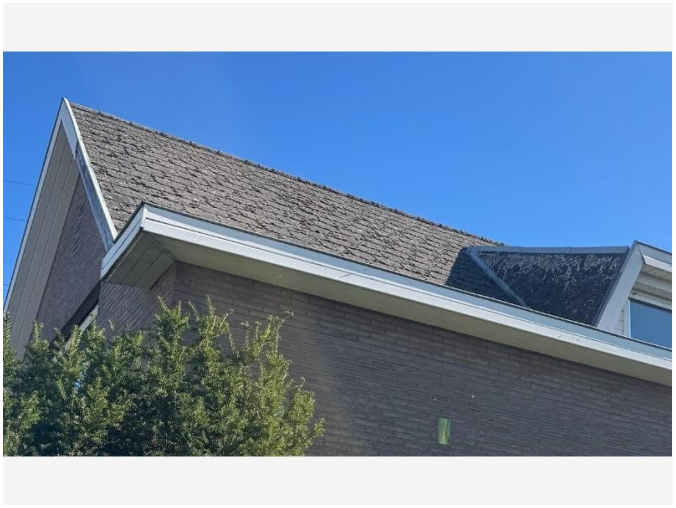
Fiche 5: Woning - leien - schuin dak/achtergevel

Eindbeoordeling materiaalrisico	Verhoogd materiaalrisico en/of verhoogde kans op vezelvrijgave

Gebondenheid	Categorie 1: hechtgebonden in oorsprong
Asbestsoort (vezeltype)	Alleen chrysotiel aanwezig
Asbestconcentratie	Laag (< 50%)
Afschermingsgraad van het gehele materiaal	Geheel of deels vrij aan de buitenlucht, maar geen contact met binnenlucht
Toestand van het materiaal	Matig beschadigd, matig verweerd

#	Type	Referentie	Resultaat
5.1	Puntmonster	MM06	Chrysotiel

- Verwijder dit asbestmateriaal zo snel mogelijk. Volg de toestand goed op.
- Hemelwater dat afspoelt van asbestcement daken of gevels kan asbestdeeltjes bevatten. Gebruik het enkel voor gesloten circuits (bv. spoelen toiletten). Reinig na het vervangen van het dak of de gevel de dakgoten en regenwaterput of -ton om asbesthoudend sediment of slib te verwijderen

- Eenvoudige handelingen: enkel door erkend asbestverwijderaar
  De leien bevinden zich in slechte staat, de toepassing kan moeilijk verwijderd worden zonder vrijgave van asbestvezels. Roep de hulp in van een erkend asbestvrerwijderaar.

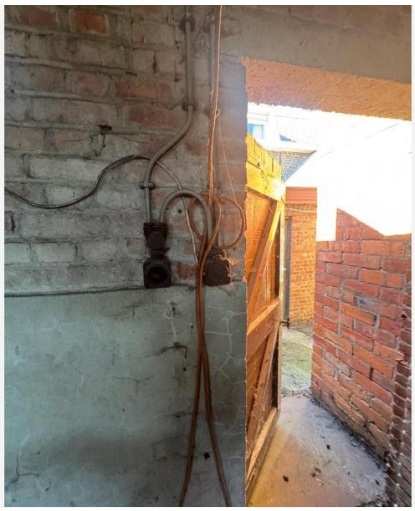
Fiche 6: Woning - bakeliet - schakelaar/stopcontacten

Eindbeoordeling materiaalrisico	Laag materiaalrisico en/of verlaagde kans op vezelvrijgave

Gebondenheid	Categorie 1: hechtgebonden in oorsprong
Asbestsoort (vezeltype)	Crocidoliet aanwezig
Asbestconcentratie	Laag (< 50%)
Afschermingsgraad van het gehele materiaal	Geheel of deels vrij aan de binnenlucht, maar geen contact met binnenluchtstromen
Toestand van het materiaal	Onbeschadigd, niet verweerd

- Verwijder dit asbestmateriaal zo snel mogelijk. Volg de toestand goed op.
- Voer bijkomende staalname(s) uit.

- Eenvoudige handelingen: mag via doe-het-zelf of door werknemer(s) met opleidingsattest eenvoudige handelingen
  Kan eenvoudig losgemaakt en dubbel verpakt worden weggevoerd.

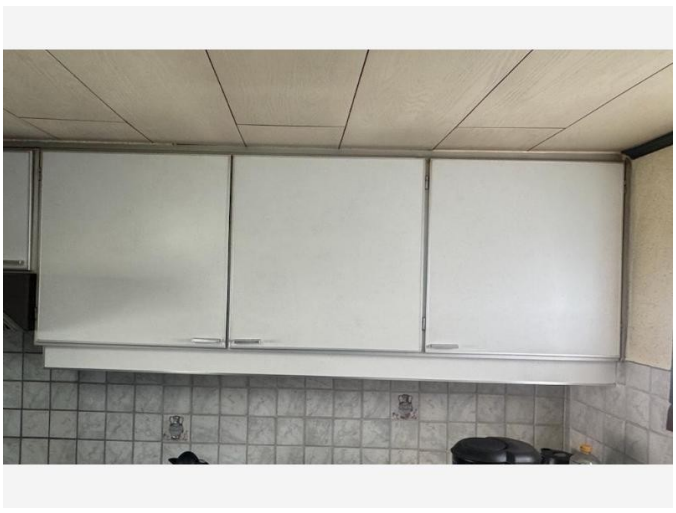
Fiche 7: Woning - glasalpanelen - keuken

Eindbeoordeling materiaalrisico	Laag materiaalrisico en/of verlaagde kans op vezelvrijgave

Gebondenheid	Categorie 1: hechtgebonden in oorsprong
Asbestsoort (vezeltype)	Alleen chrysotiel aanwezig
Asbestconcentratie	Laag (< 50%)
Afschermingsgraad van het gehele materiaal	Geheel of deels vrij aan de binnenlucht, maar geen contact met binnenluchtstromen
Toestand van het materiaal	Licht beschadigd, licht verweerd. Intacte calciumsilicaatplaat of materiaal met categorie 3-gebondenheid

- Verwijder dit asbestmateriaal zo snel mogelijk. Volg de toestand goed op.
- Voer bijkomende staalname(s) uit.

- Eenvoudige handelingen: mag via doe-het-zelf of door werknemer(s) met opleidingsattest eenvoudige handelingen
  Kan eenvoudig in zijn geheel verwijderd worden.

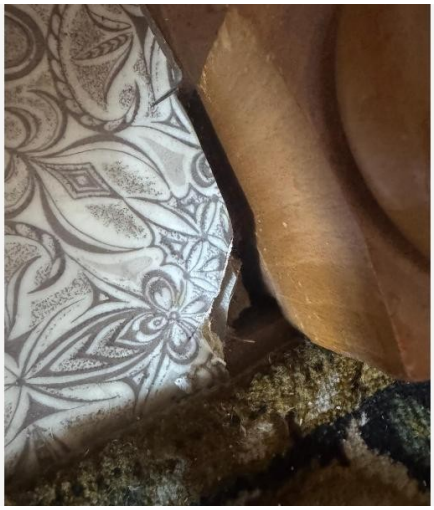
Fiche 8: Woning - vloerzeil

Let op! De lijm onder de vloerzeil kan ook asbesthoudend zijn, laat bijkomend onderzoek uitvoeren.

Eindbeoordeling materiaalrisico	Laag materiaalrisico en/of verlaagde kans op vezelvrijgave

#	Type	Referentie	Resultaat
8.1	Puntmonster	MM03	Chrysotiel

- Verwijder dit asbestmateriaal zo snel mogelijk. Volg de toestand goed op.
- Voer bijkomende staalname(s) uit.

- Hermetische zone (erkend asbestverwijderaar)
  Wegens de complexiteit van de toepassing en het feit dat deze gelijmd is tegen de vloer, mag dit enkel verwijderd worden door een erkend asbestverwijderaar dmv hermetische zone.
