Asbestinventarisattest

Anna van Hoornstraat 2A, 2640 Mortsel

Attestnummer : **20261124-000126.000**
Uitgegeven op : **24.11.2026**
Geldig tot : **24.11.2036**

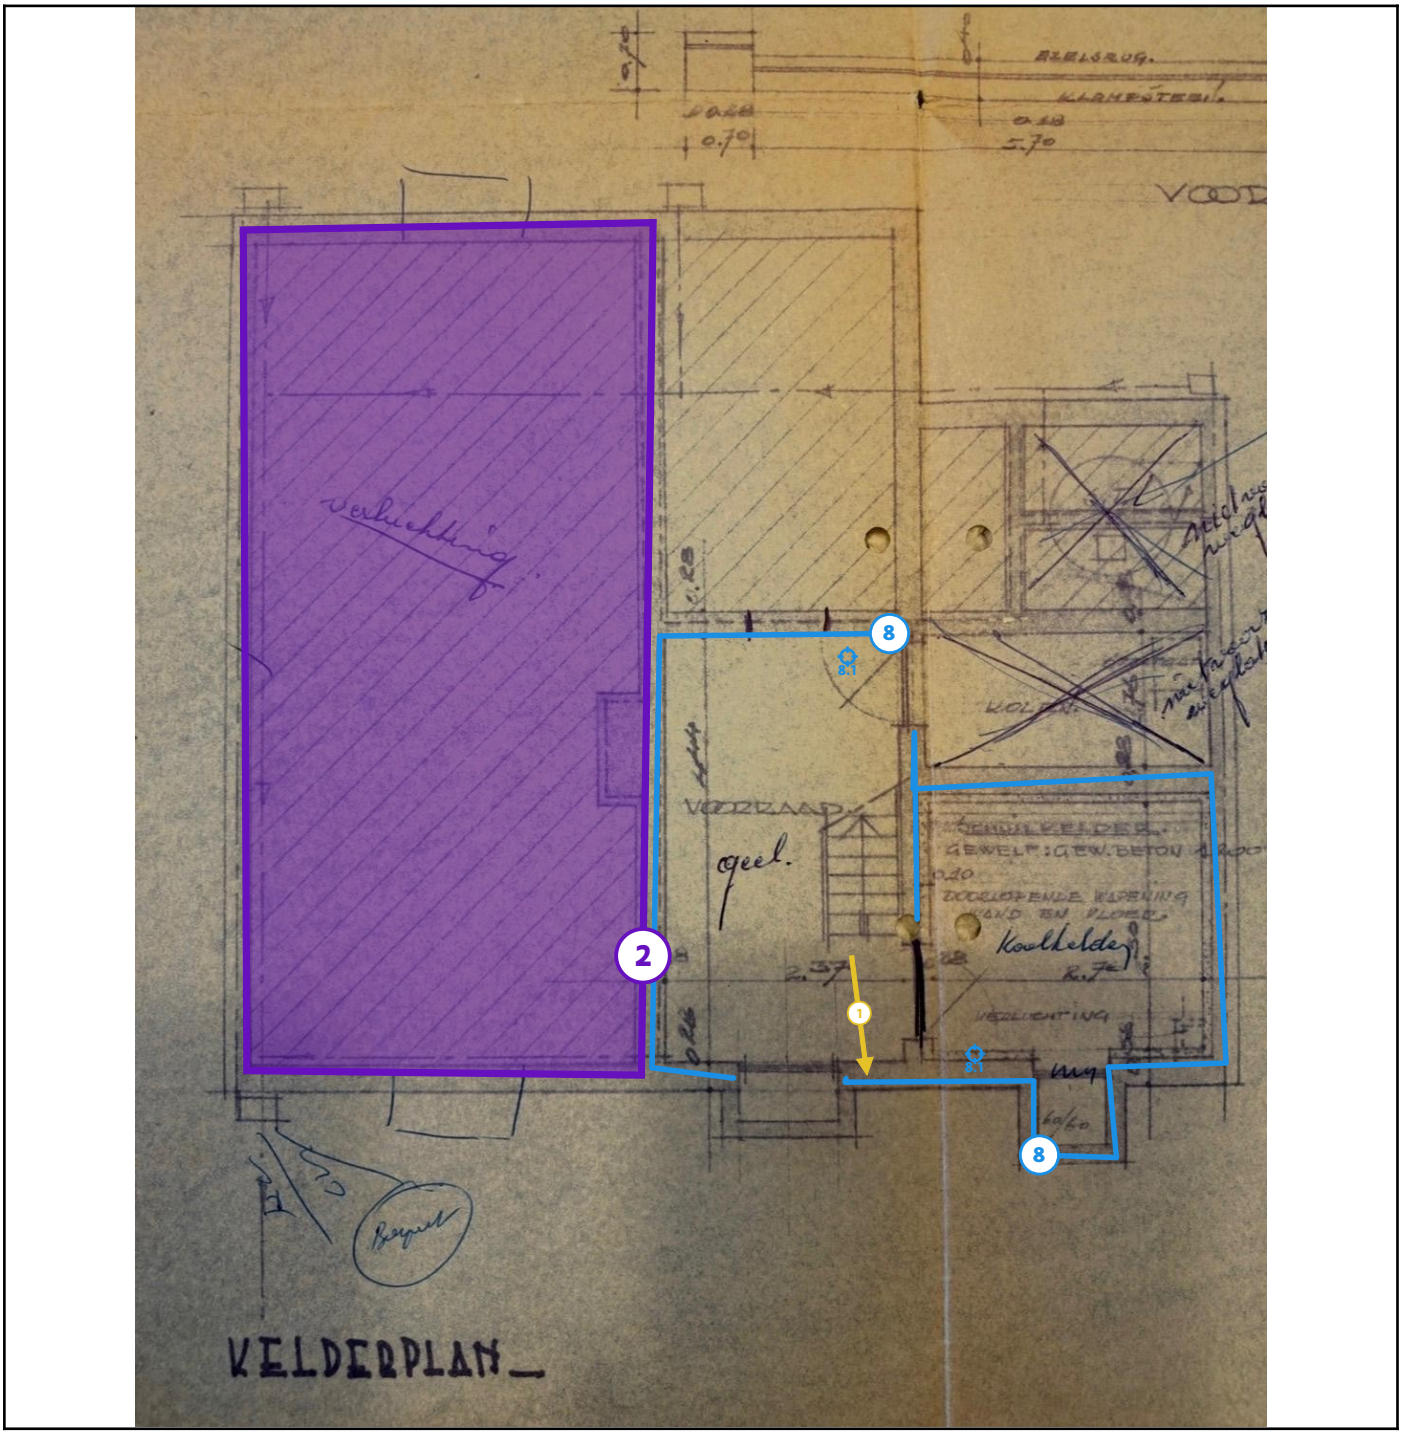
Plan 1.1: Kelder

Beschrijving	Type	Actie
1. Bakeliet schakelkast	Asbestmateriaal	Zorgvuldig beheren
2. Kruipkelder	Beperking	-

8. Cementen smeerlaag binnen	Geen asbest	-
8.1 Code: 1.00	Mengmonster	-

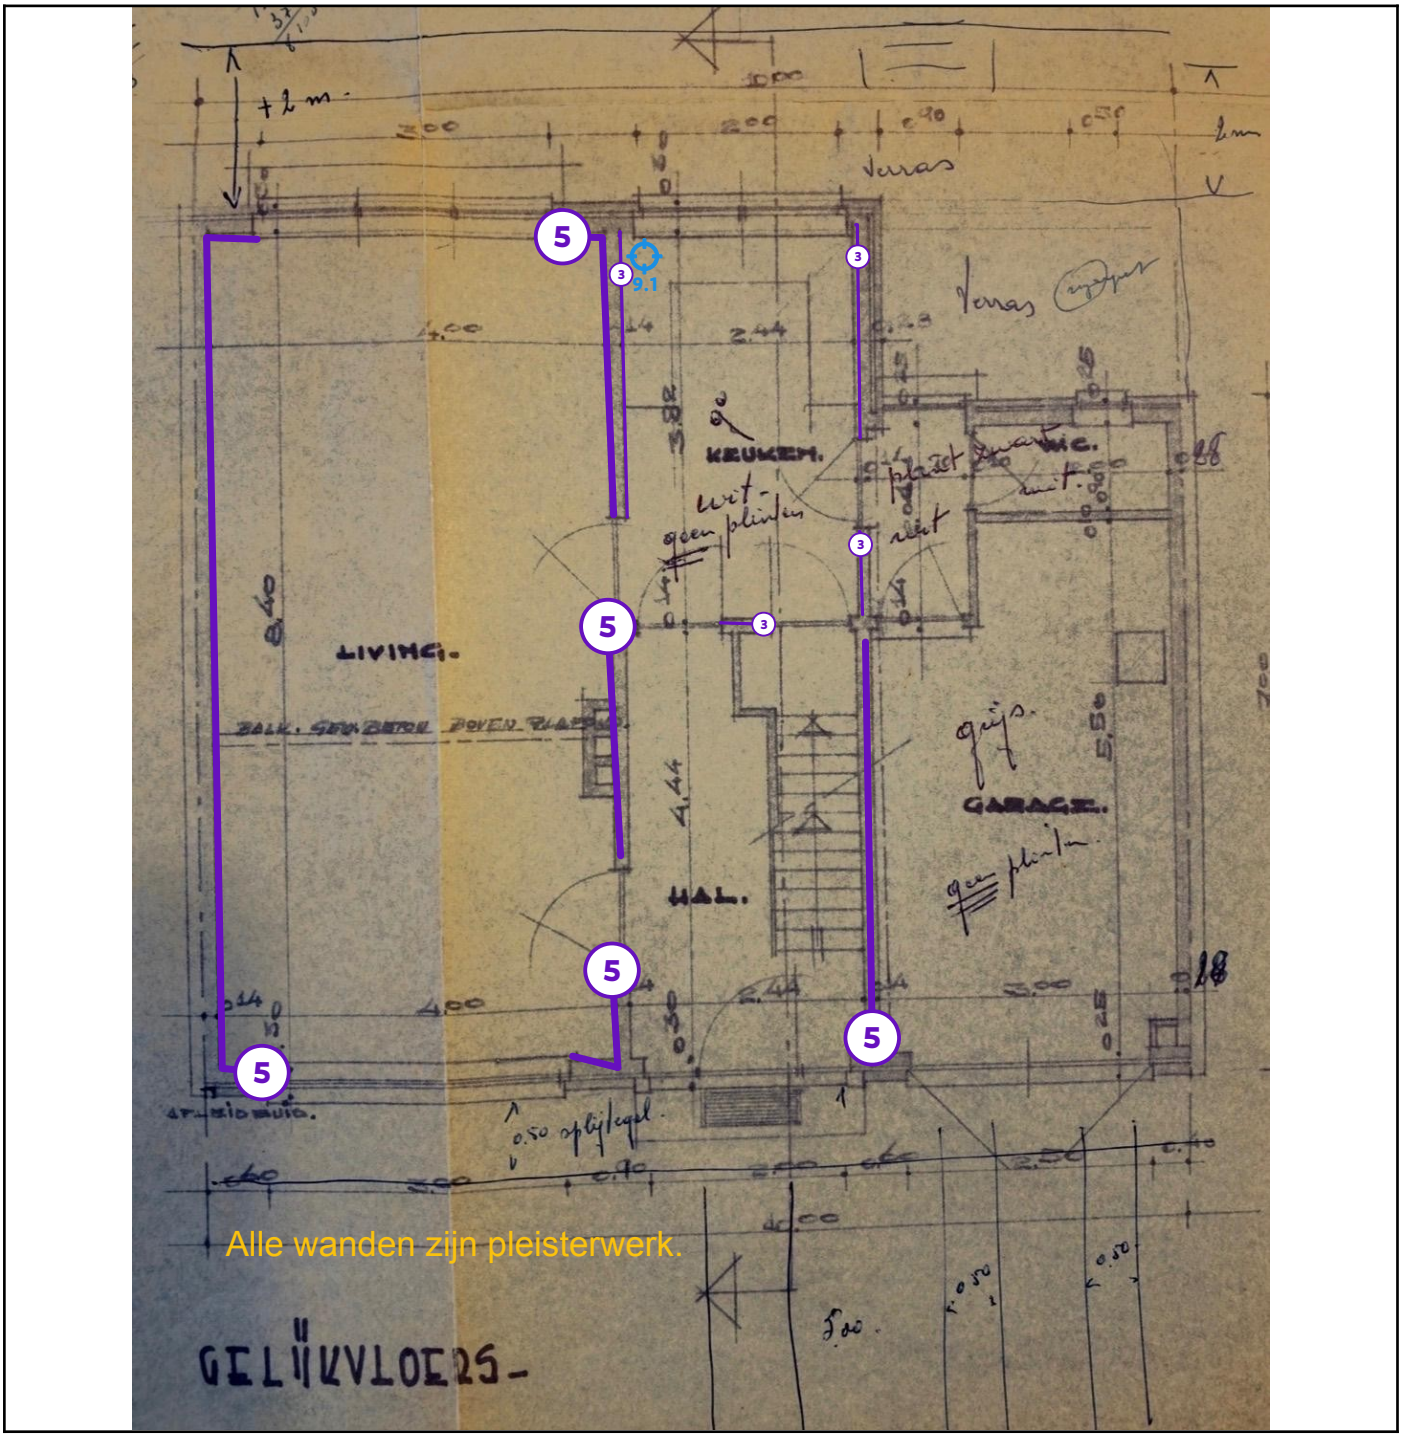
Plan 1.2: Gelijkvloers

Beschrijving	Type	Actie
3. Faiencetegels (lijm niet waarneembaar)	Advies	-
5. Plinten (lijm)	Advies	-

9. Pleisterwerk wanden	Geen asbest	-
9.1 Code: 0.01	Mengmonster	-

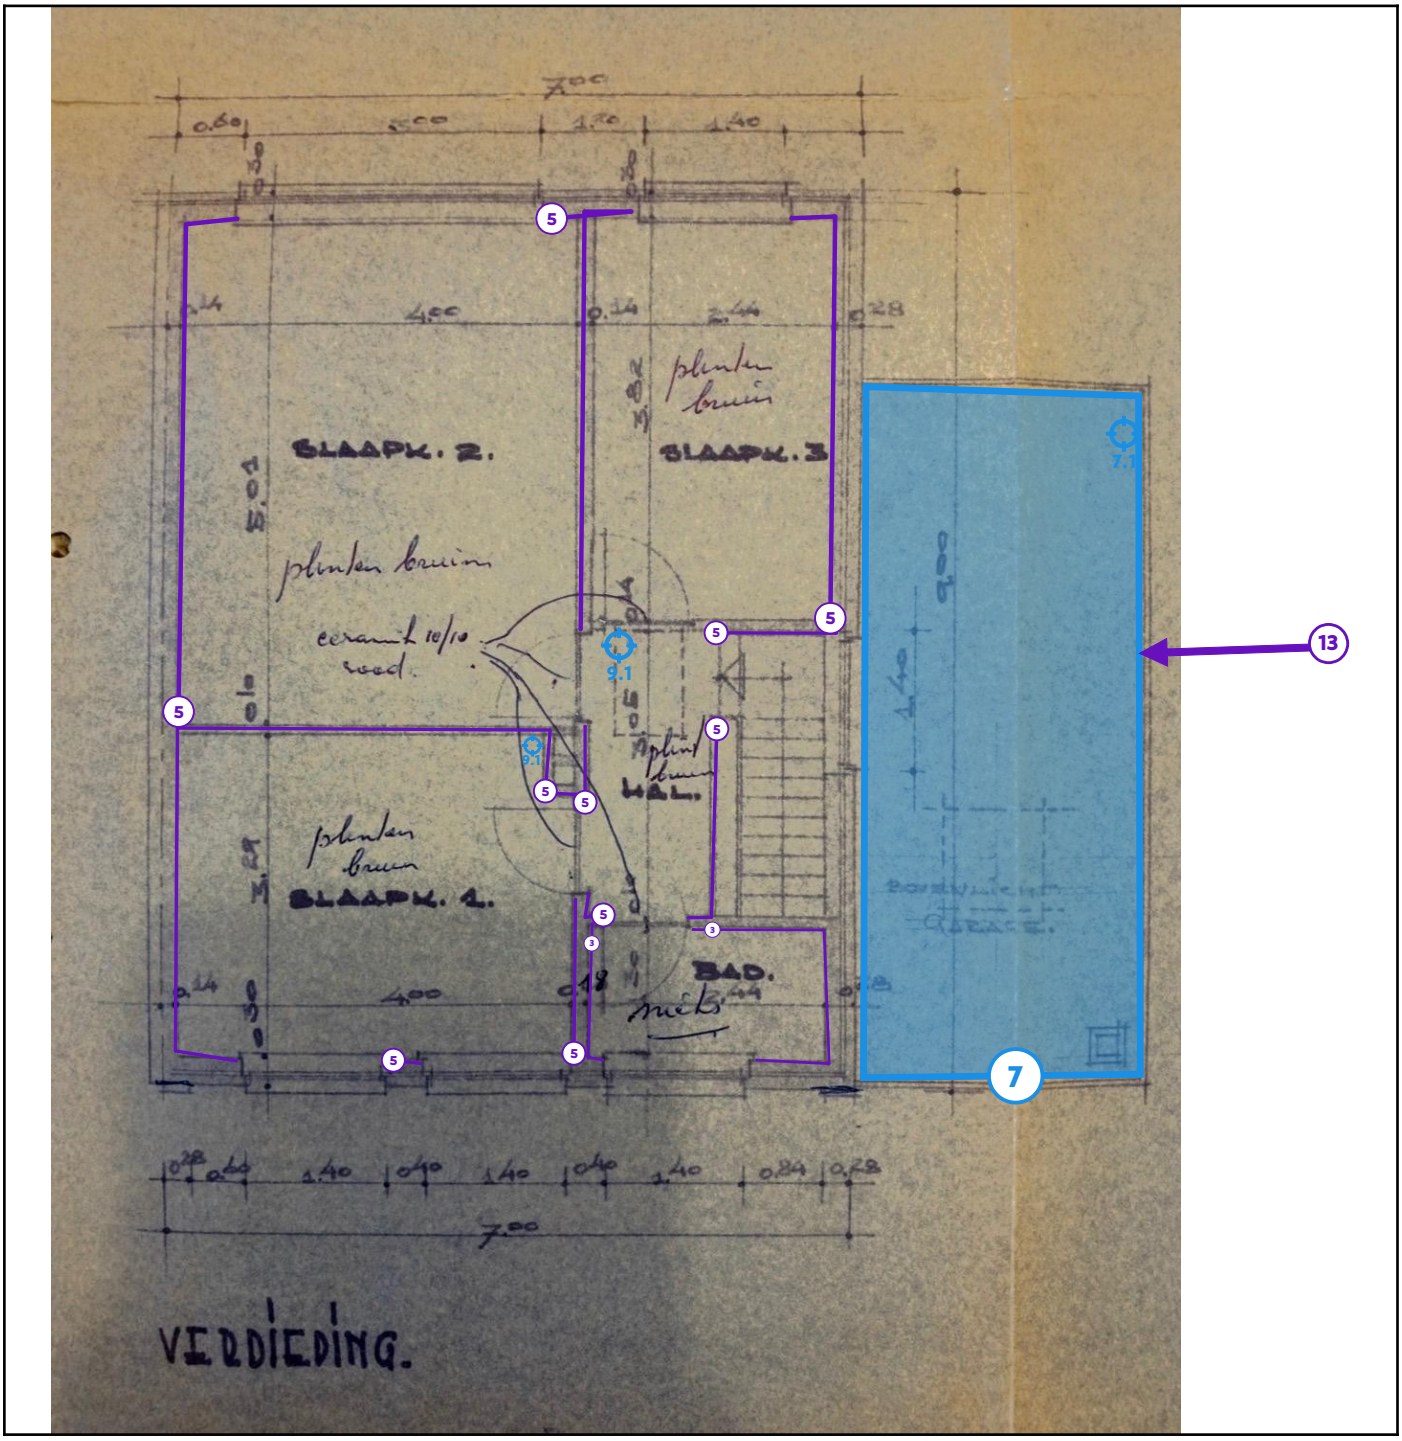
Plan 1.3: 1Ste verdiep

Beschrijving	Type	Actie
3. Faiencetegels (lijm niet waarneembaar)	Advies	-
5. Plinten (lijm)	Advies	-

7. Roofing garage	Geen asbest	-
7.1 Code: 2.01	Puntmonster	-
9. Pleisterwerk wanden	Geen asbest	-
9.1 Code: 0.01	Mengmonster	-
13. Rookgaskanaal (niet verdacht)	Overige ruimte of materiaal	-

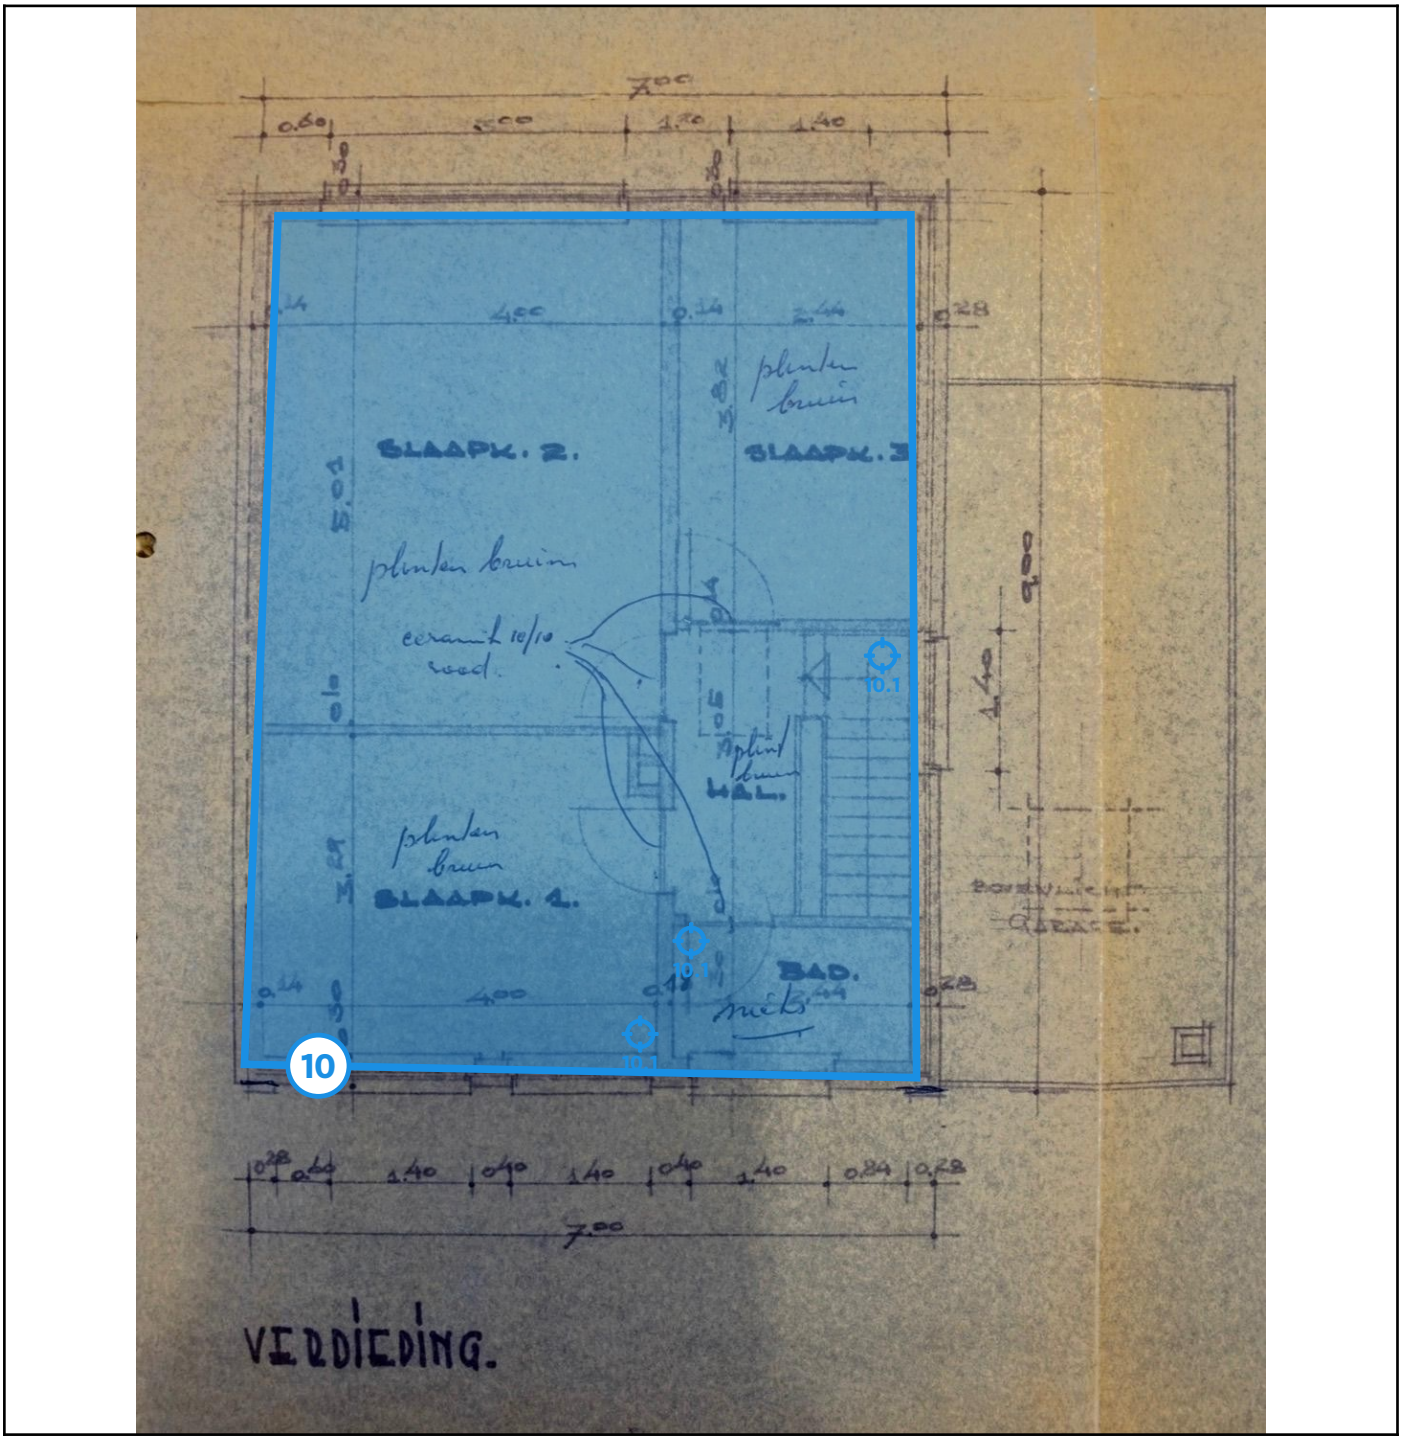
Plan 1.4: 1Ste verdiep

Beschrijving	Type	Actie
10. Pleisterwerk plafonds	Geen asbest	-
10.1 Code: 0.02	Mengmonster	-

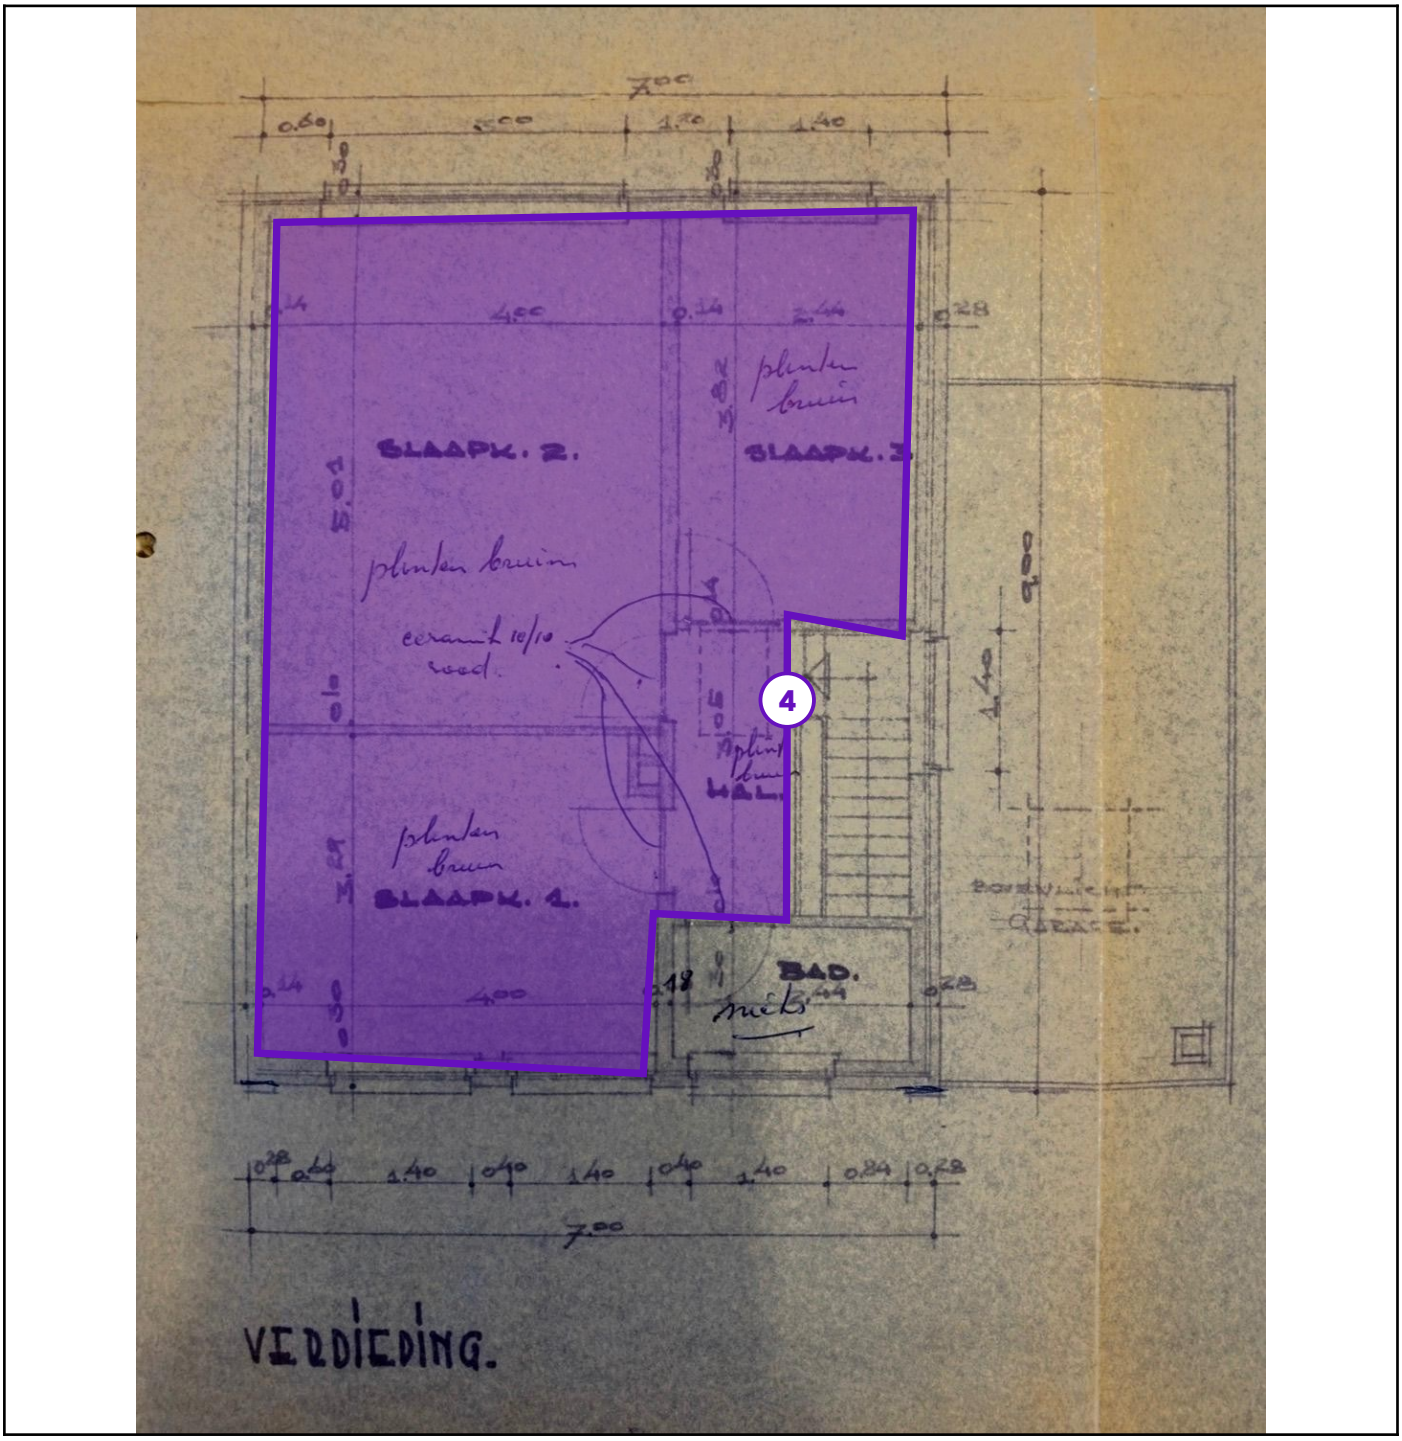
Plan 1.5: 1Ste verdiep

Beschrijving	Type	Actie
4. Lijmlaag onder vloerzeil (niet waarneembaar)	Advies	-

Inspectie van de onderliggende lijmlaag onder het vloerzeil is niet mogelijk zonder uitbreiding naar een destructief onderzoek. Indien de situatie wijzigt door bv. afbraak of grondige verbouwingswerken, is het aangewezen om bijkomend (destructief) onderzoek uit te voeren (met extra staalnames).

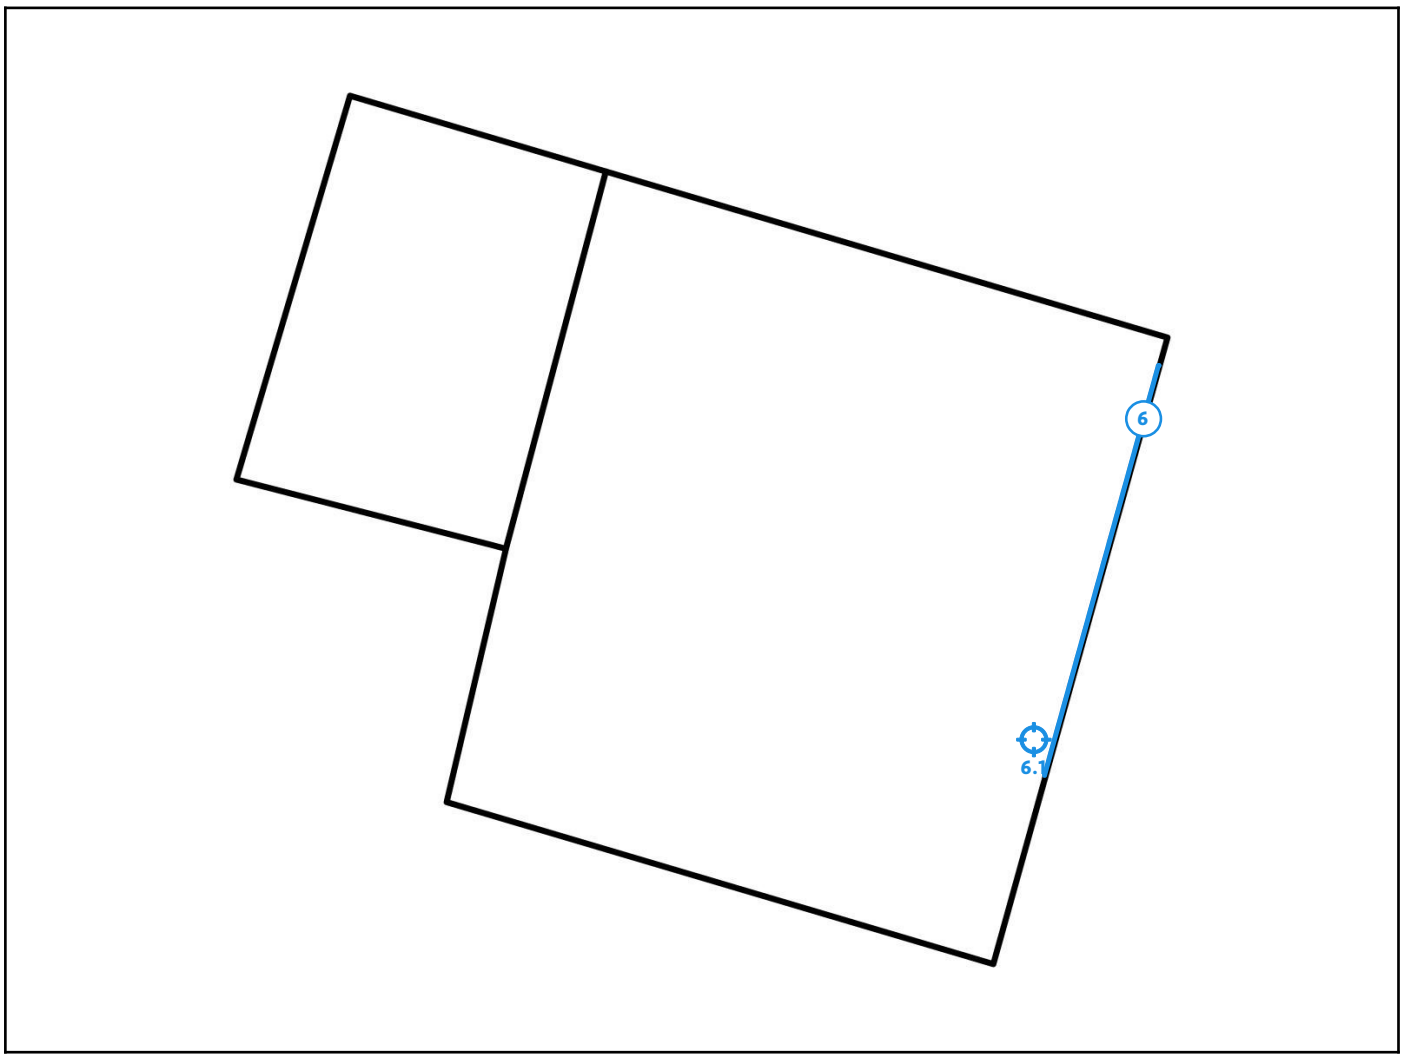
Plan 1.6: Zolder

Beschrijving	Type	Actie
6. Roofing zolder	Geen asbest	-
6.1 Code: 2.00	Puntmonster	-

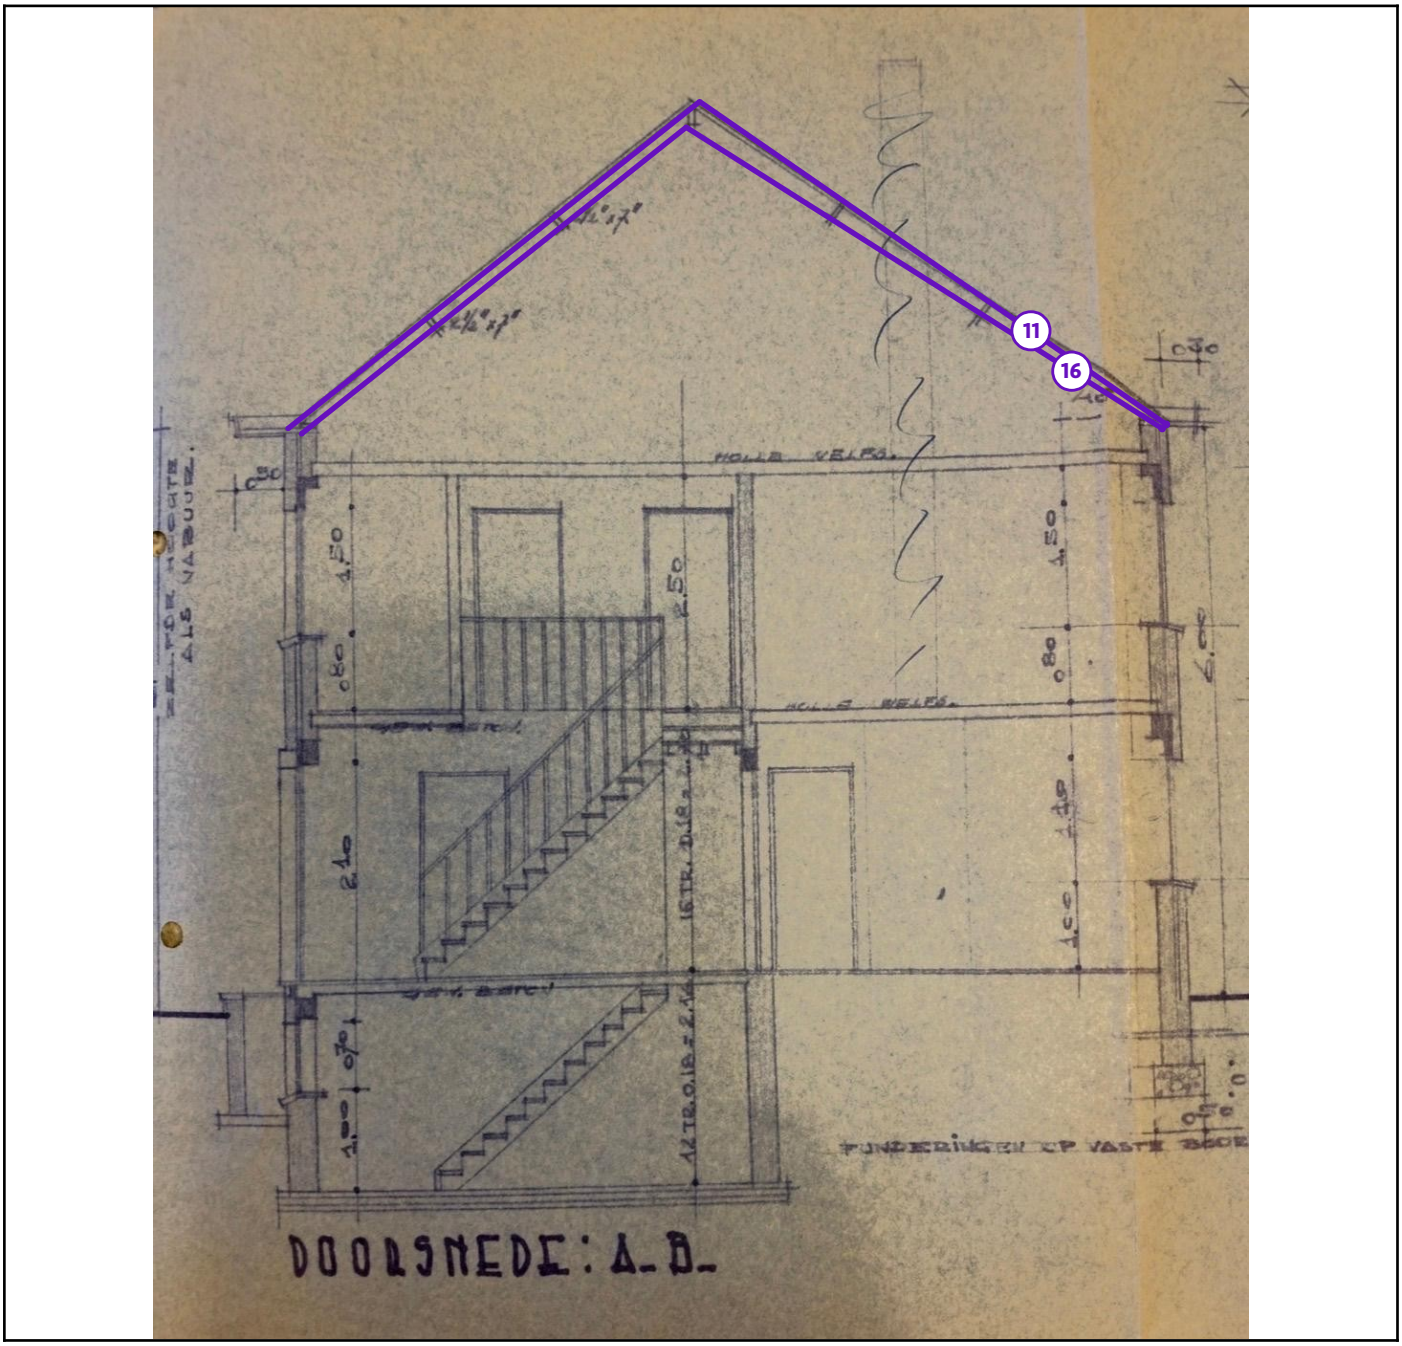
Plan 1.7: Zijaanzicht

Beschrijving	Type	Actie
11. Dakbedekking bestaande uit pannen (niet verdacht)	Overige ruimte of materiaal	-
16. Geen asbestverdacht onderdak aangetroffen	Overige ruimte of materiaal	-

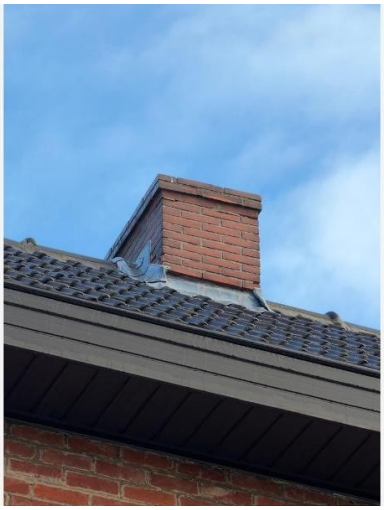
Beschrijving	Notitie	Terug te vinden op plannen
Fiche 11: Dakbedekking bestaande uit pannen (niet verdacht)	De dakbedekking is niet-asbestverdacht.	Plan 1.7: Zijaanzicht
Fiche 12: Kit aan de ramen	De kit aan de ramen is niet asbestverdacht. Alle ramen werden gecontroleerd.	-
Fiche 13: Rookgaskanaal (niet verdacht)	Het rookgaskanaal is niet-asbestverdacht.	Plan 1.3: 1Ste verdiep
