Asbestinventarisattest

Ter Beke 12, 2650 Edegem

Attestnummer : **20261009-000246.000**
Uitgegeven op : **09.10.2026**
Geldig tot : **09.10.2036**

Niet-asbestveilig

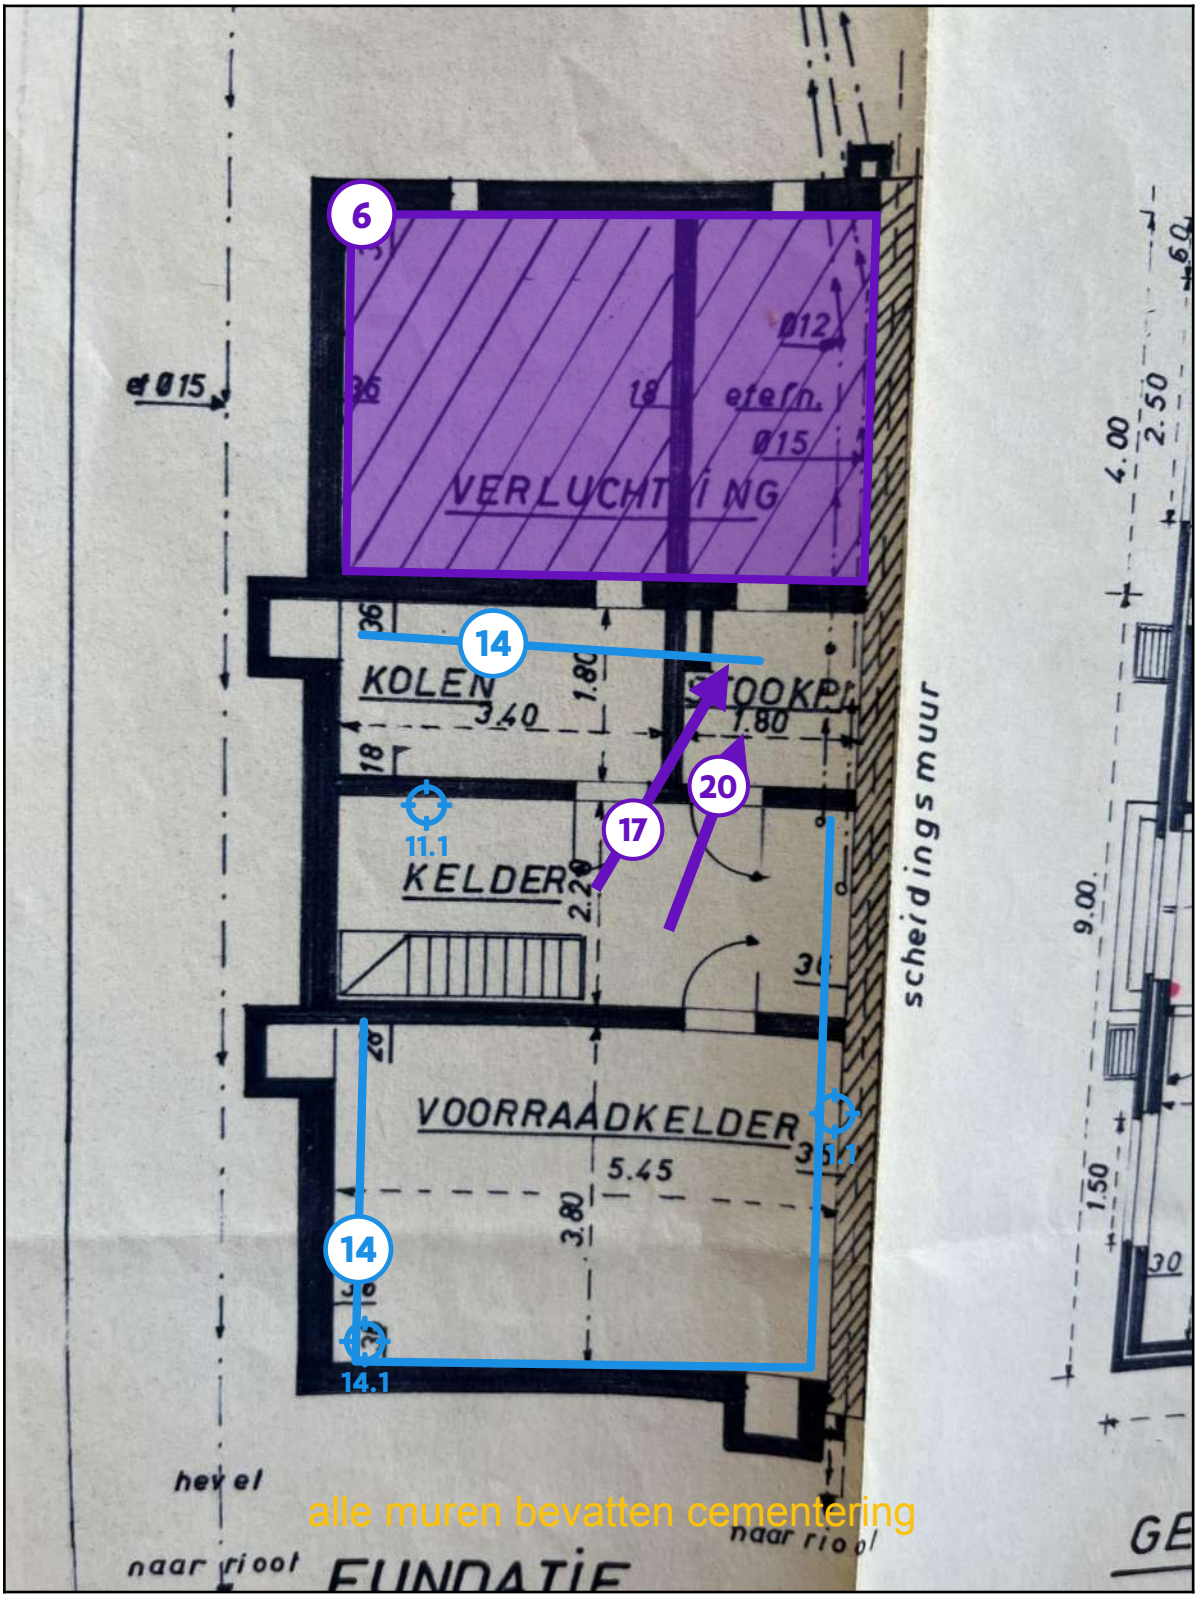
Plan 1.1: Kelder

6. Kruipkelder	Beperking	-
11. Cementering muren kelder	Geen asbest	-
11.1 Code: M08	Mengmonster	-
14. Leidingisolatie - Bitumen	Geen asbest	-
14.1 Code: M09	Puntmonster	-
17. Rookgaskanalen - niet verdacht	Overige ruimte of materiaal	-
20. Brander/CV-ketel - Isolatie/pakkingen	Overige ruimte of materiaal	-

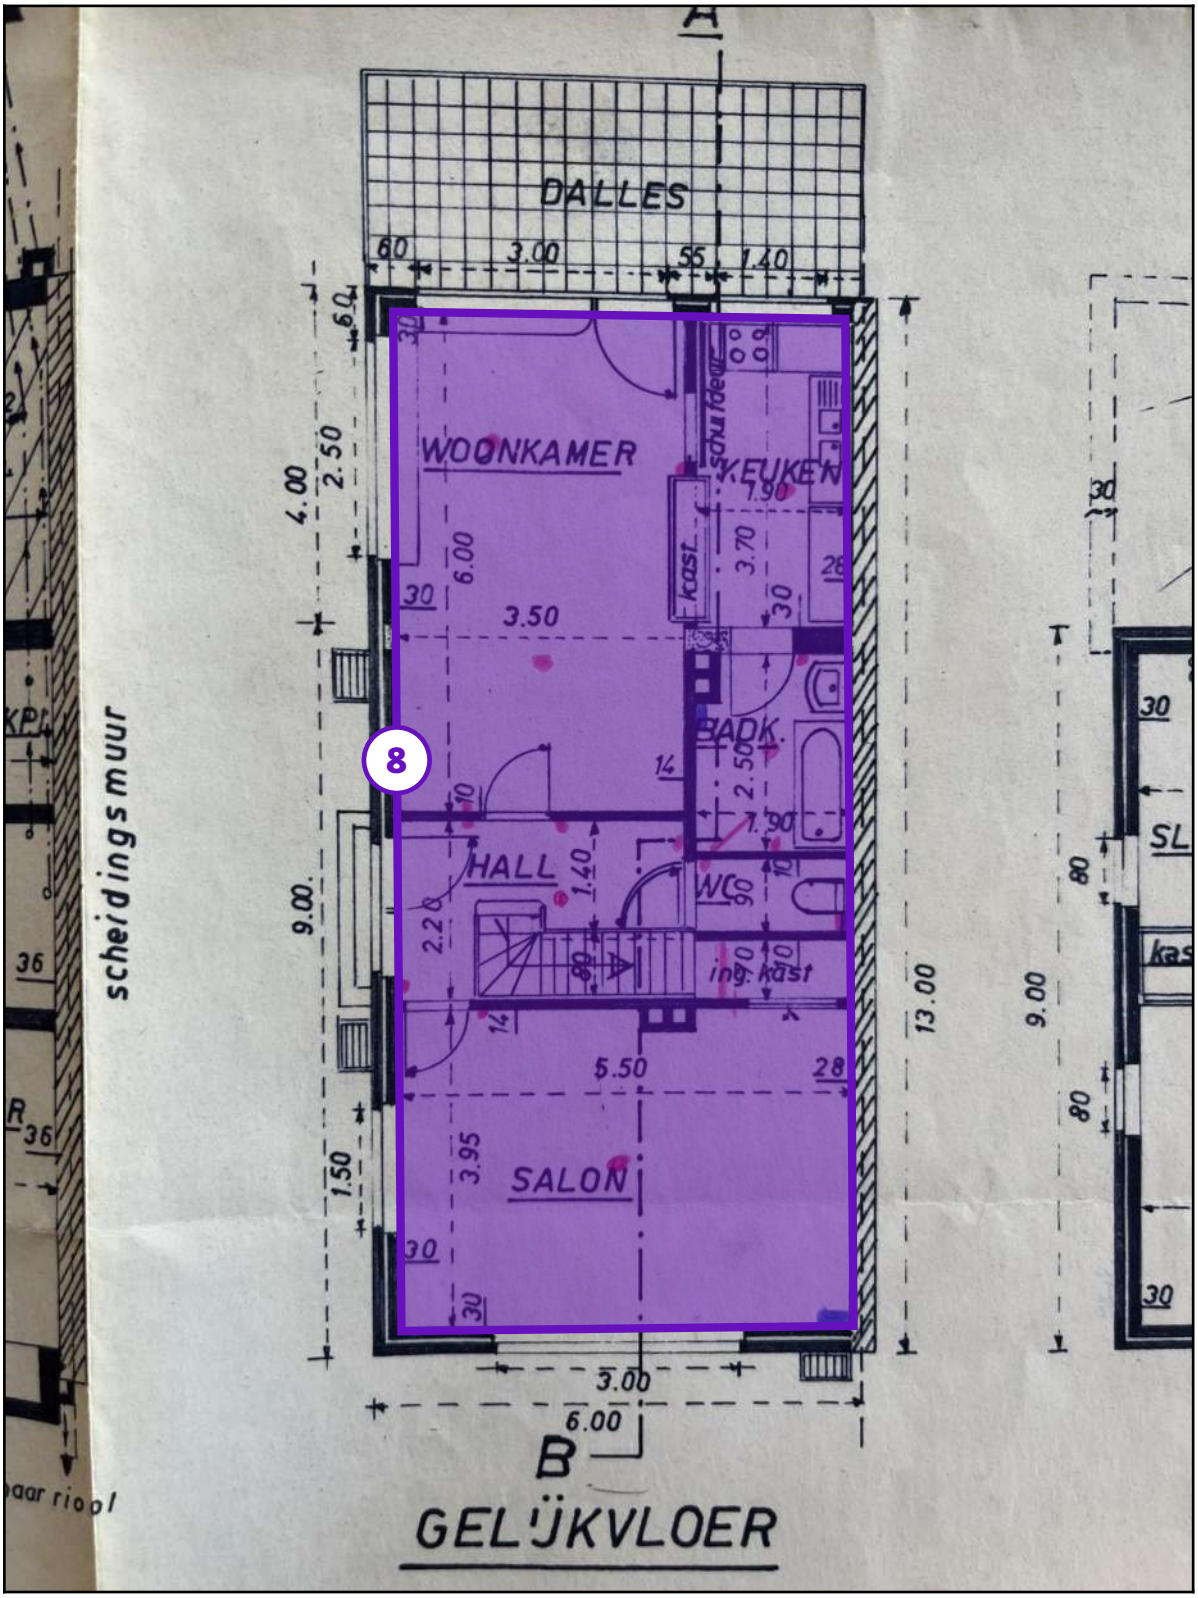
Plan 1.2: Gelijkvloers

8. Tegellijm onder vloertegels en achter plinttegels	Advies	-

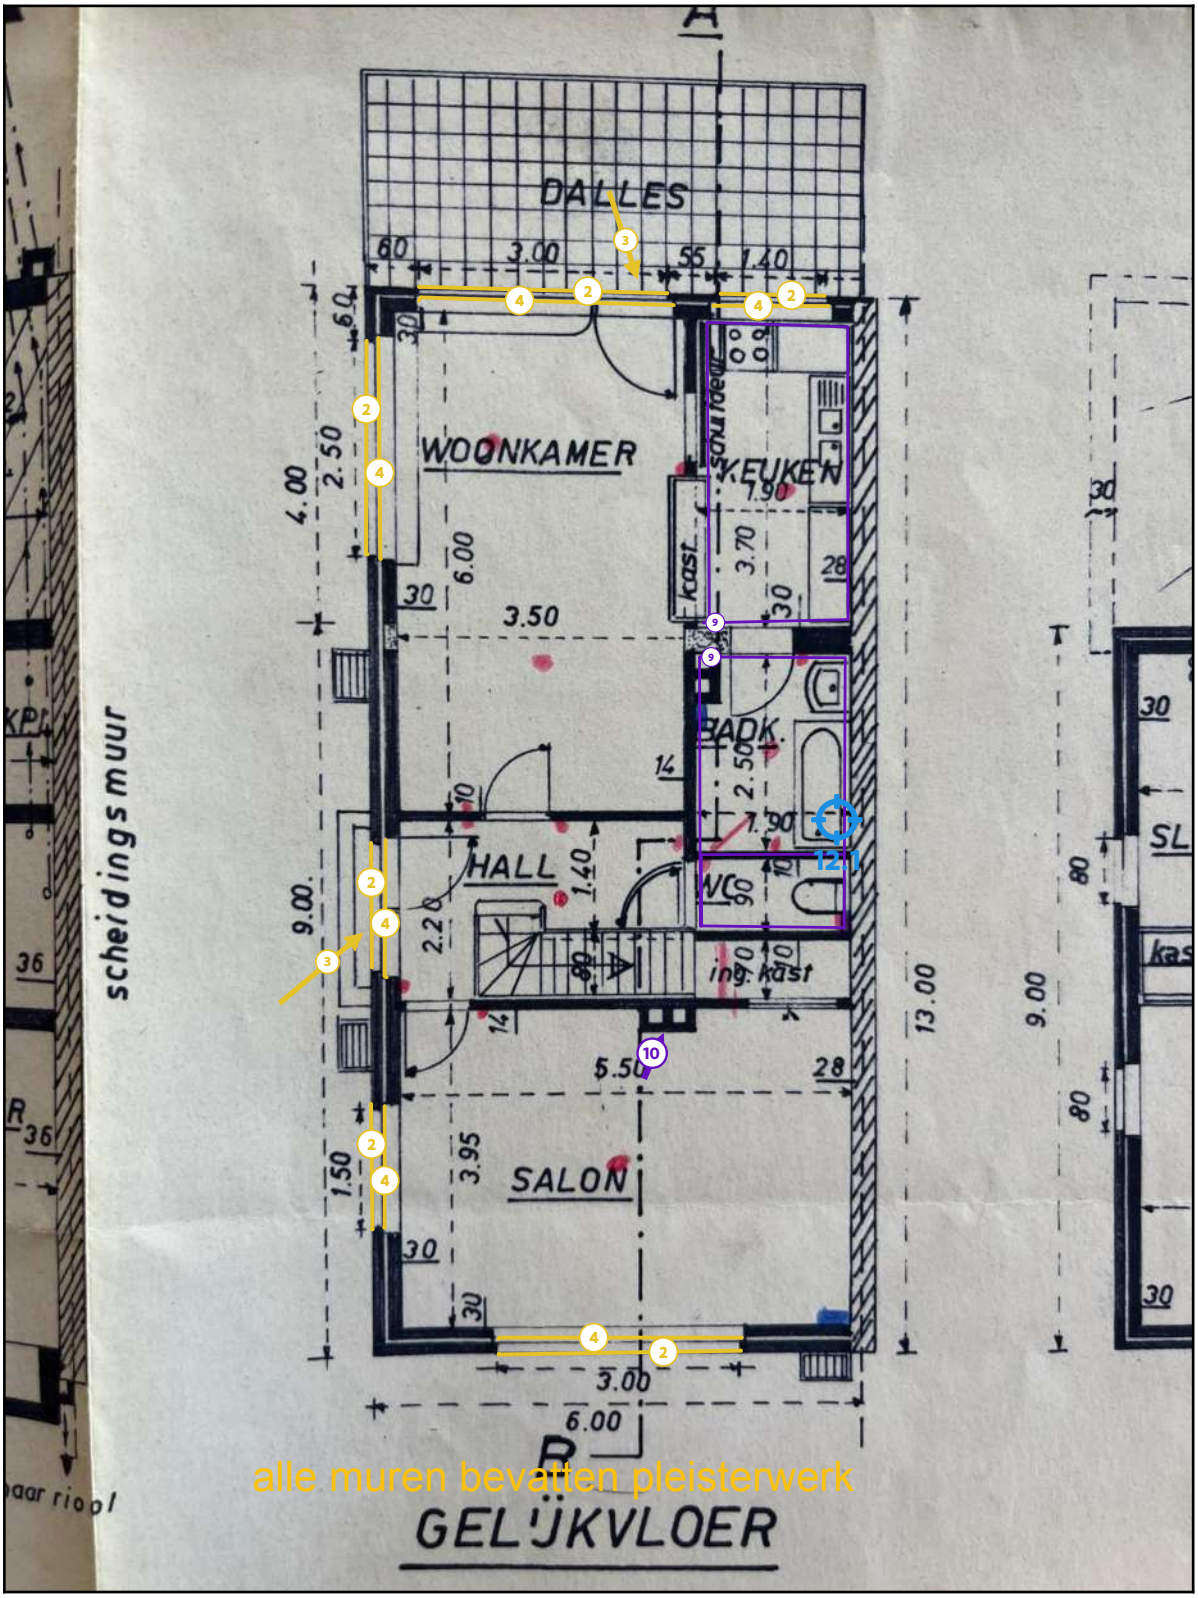
Plan 1.3: Gelijkvloers

2. Mastiek/kit tussen muur en profiel buiten	Asbestmateriaal	Zorgvuldig beheren
3. Asbestcementplaat in schrijnwerk	Asbestmateriaal	Zorgvuldig beheren
4. Mastiek/kit tussen glas en profiel - Binnen	Asbestmateriaal	Zorgvuldig beheren
9. Tegellijm achter wandtegels & plinten	Advies	-
10. Binnenzijde technische schacht/schouw	Advies	-
12. Pleisterwerk wanden	Geen asbest	-
12.1 Code: M01	Mengmonster	-

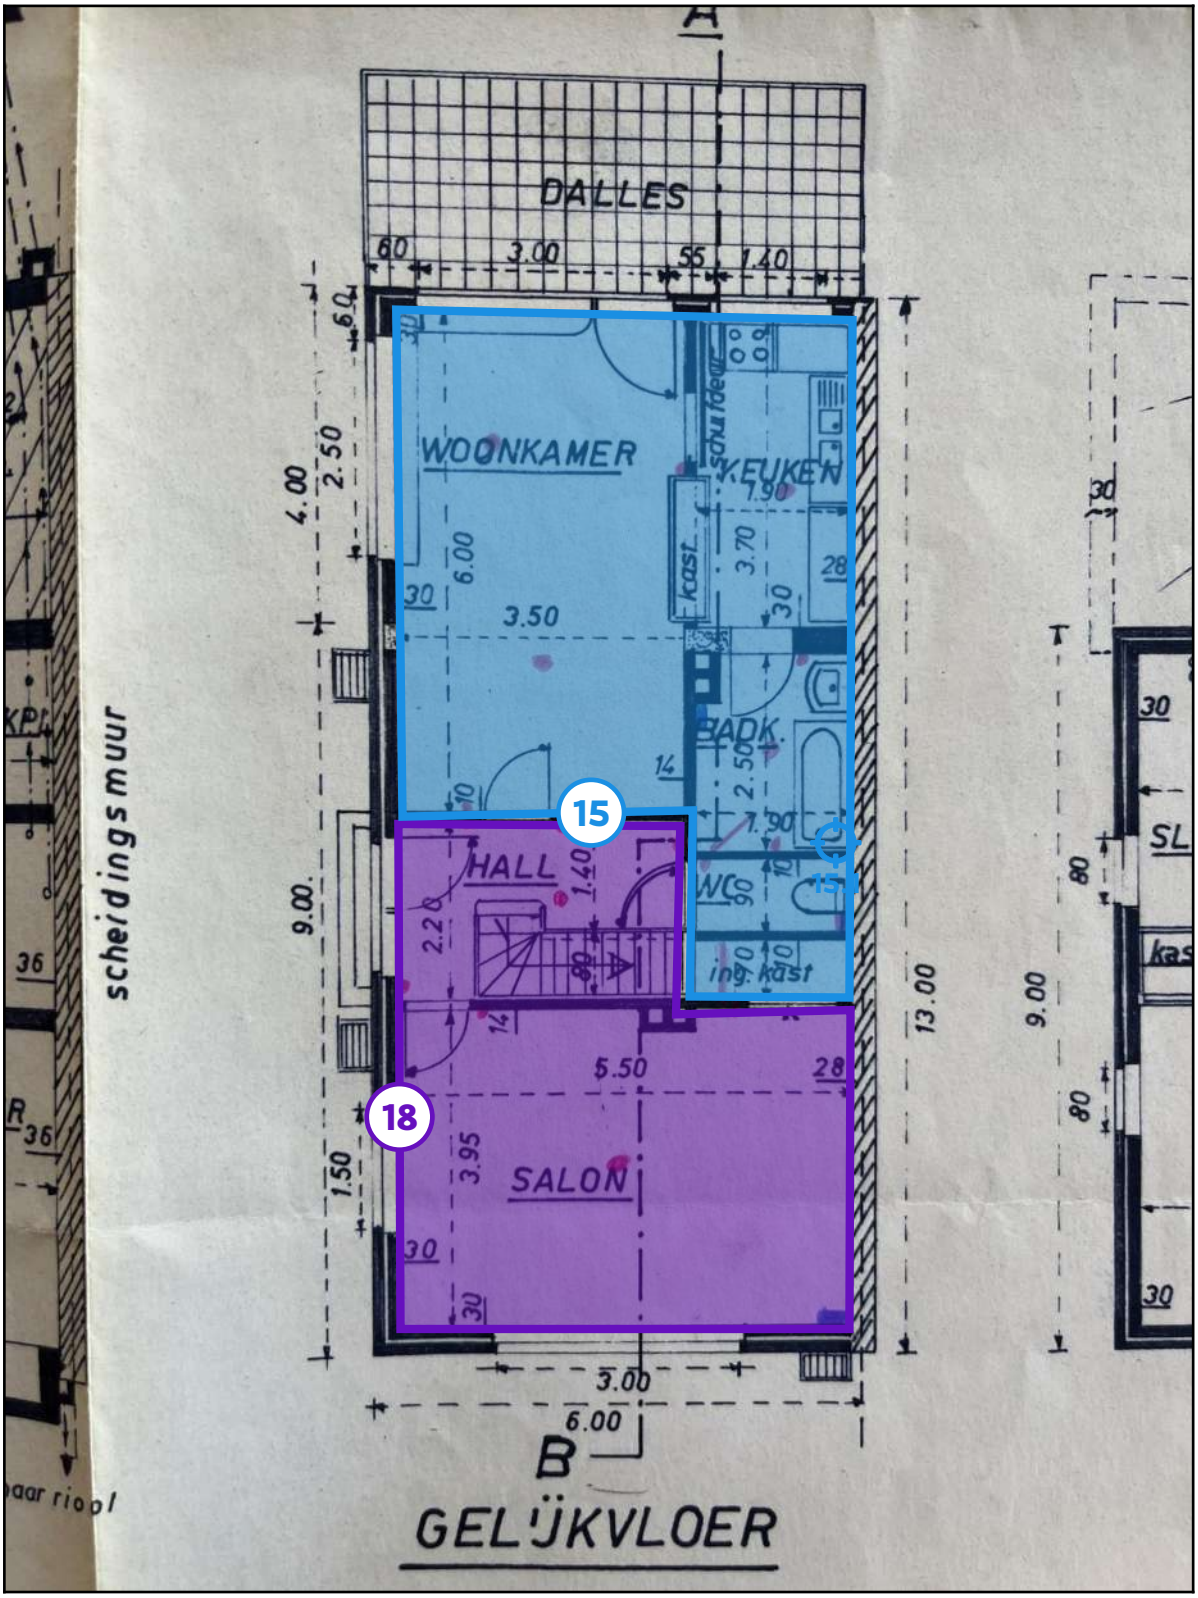
Plan 1.4: Gelijkvloers

15. Pleisterwerk plafonds	Geen asbest	-
15.1 Code: M02	Mengmonster	-
18. Plafondafwerking in gipskarton/hout/pvc	Overige ruimte of materiaal	-

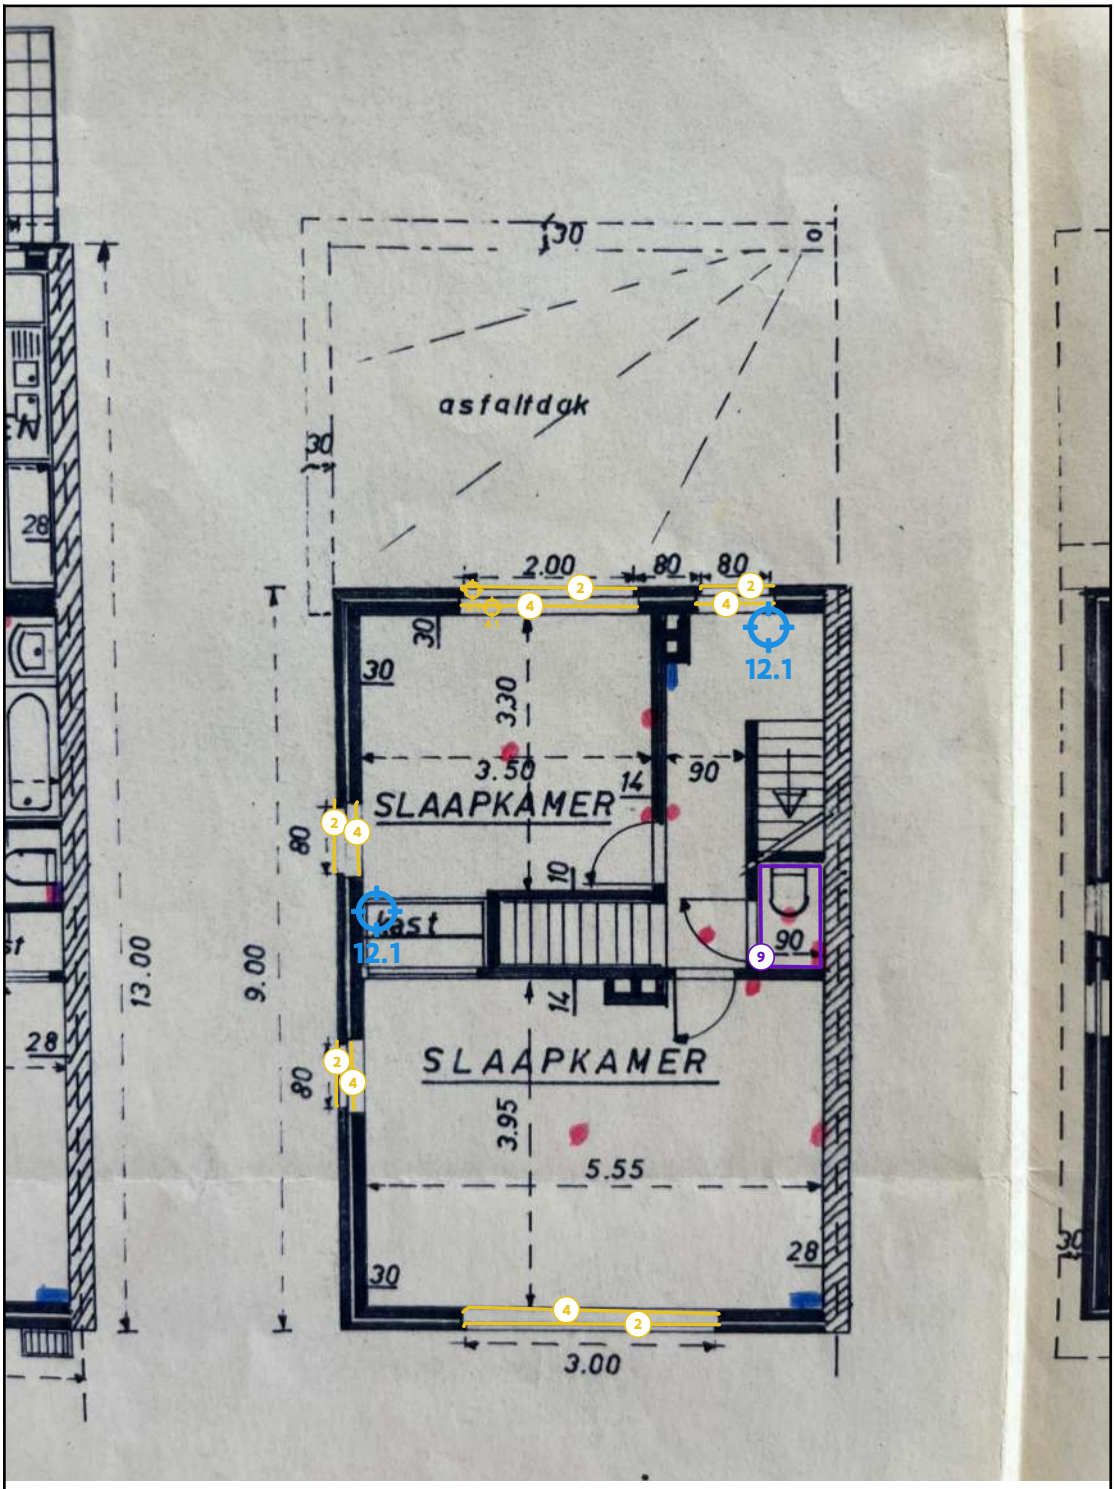
Plan 1.5: Verdieping +1

2. Mastiek/kit tussen muur en profiel buiten	Asbestmateriaal	Zorgvuldig beheren
2.1 Code: M05	Puntmonster	-
4. Mastiek/kit tussen glas en profiel - Binnen	Asbestmateriaal	Zorgvuldig beheren
4.1 Code: M04	Puntmonster	-
7. Vloerbekleding - Niet verdacht	Advies	-
9. Tegellijm achter wandtegels & plinten	Advies	-
12. Pleisterwerk wanden	Geen asbest	-
12.1 Code: M01	Mengmonster	-

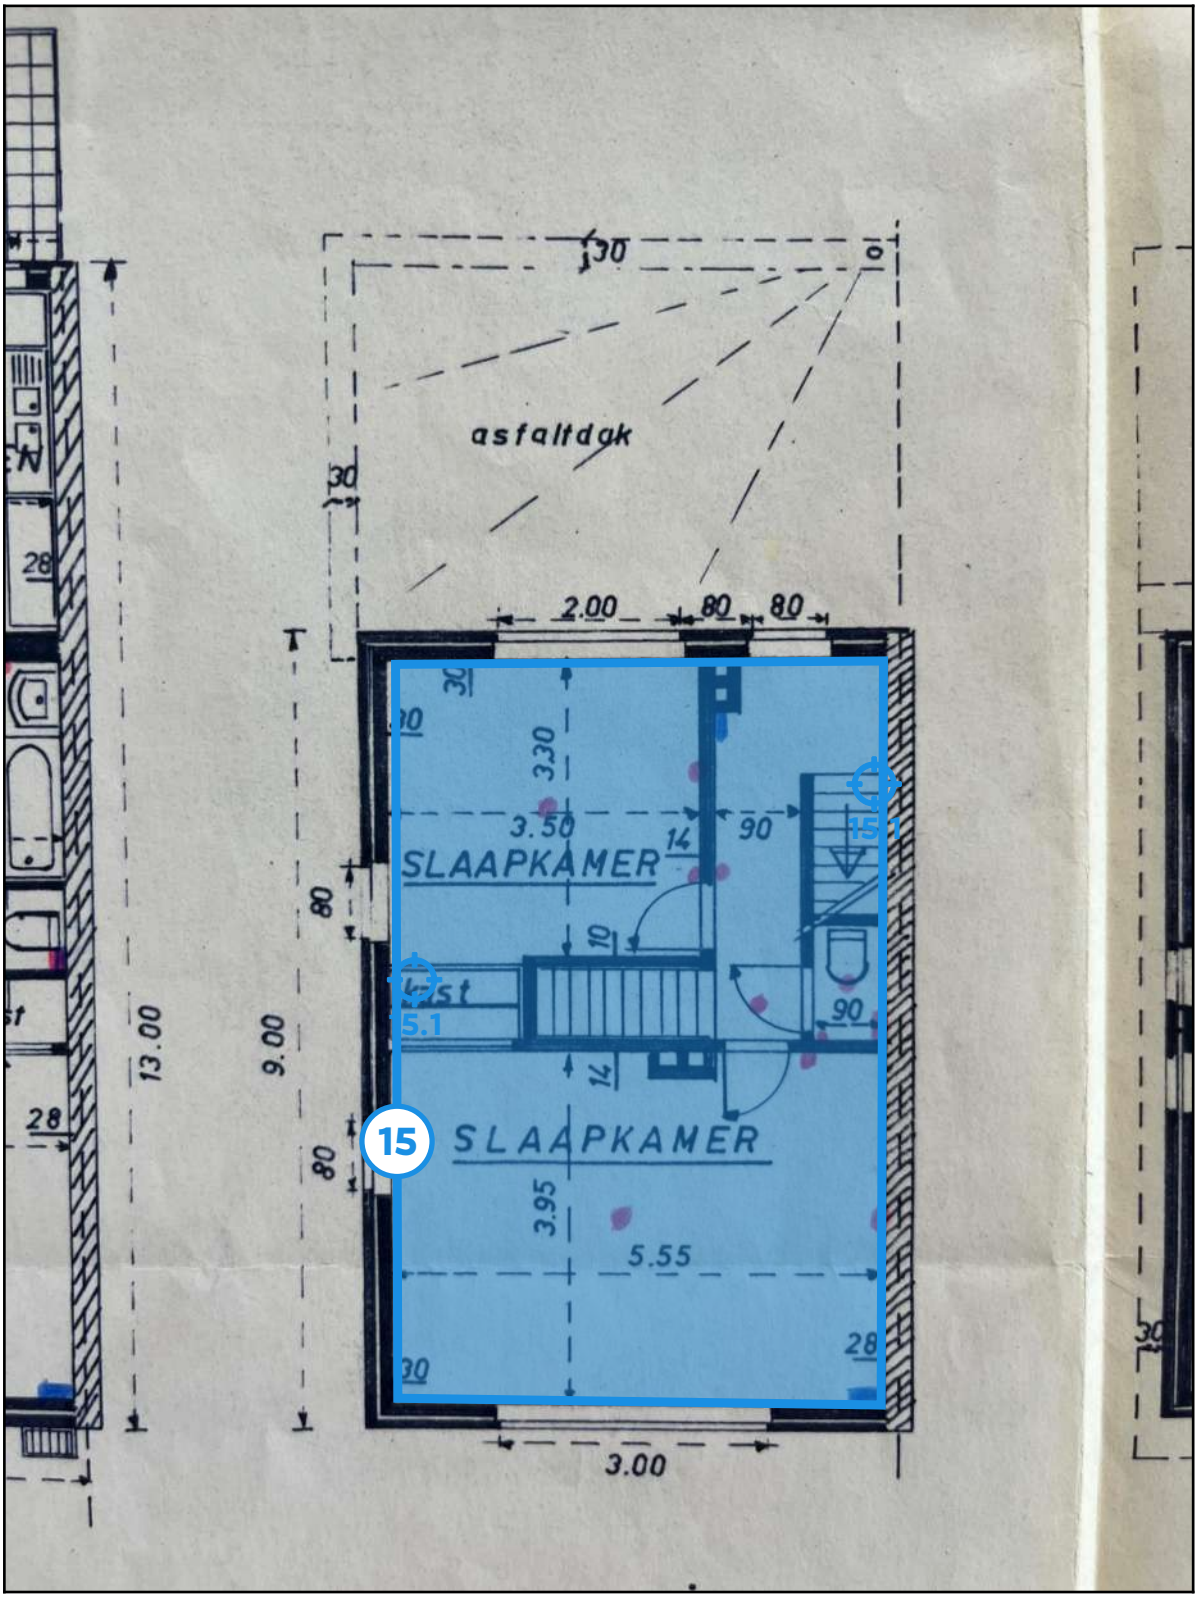
Plan 1.6: Verdieping +1

15. Pleisterwerk plafonds	Geen asbest	-
15.1 Code: M02	Mengmonster	-

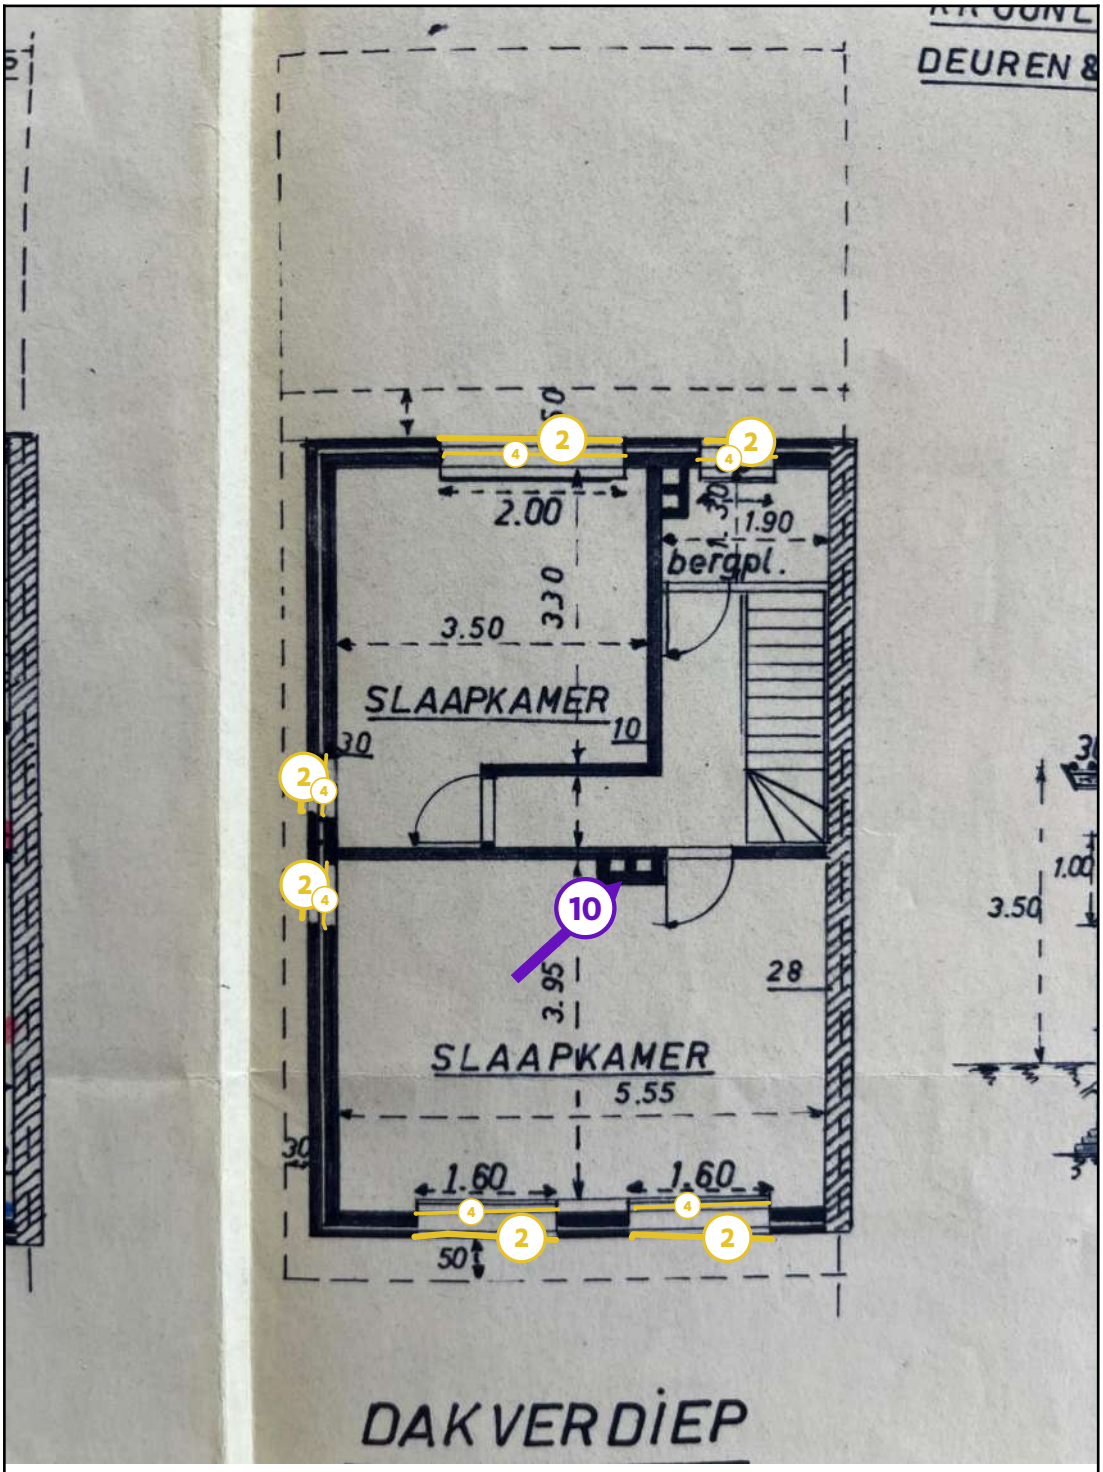
Plan 1.7: Verdieping +2

2. Mastiek/kit tussen muur en profiel buiten	Asbestmateriaal	Zorgvuldig beheren
4. Mastiek/kit tussen glas en profiel - Binnen	Asbestmateriaal	Zorgvuldig beheren
7. Vloerbekleding - Niet verdacht	Advies	-
10. Binnenzijde technische schacht/schouw	Advies	-
12. Pleisterwerk wanden	Geen asbest	-

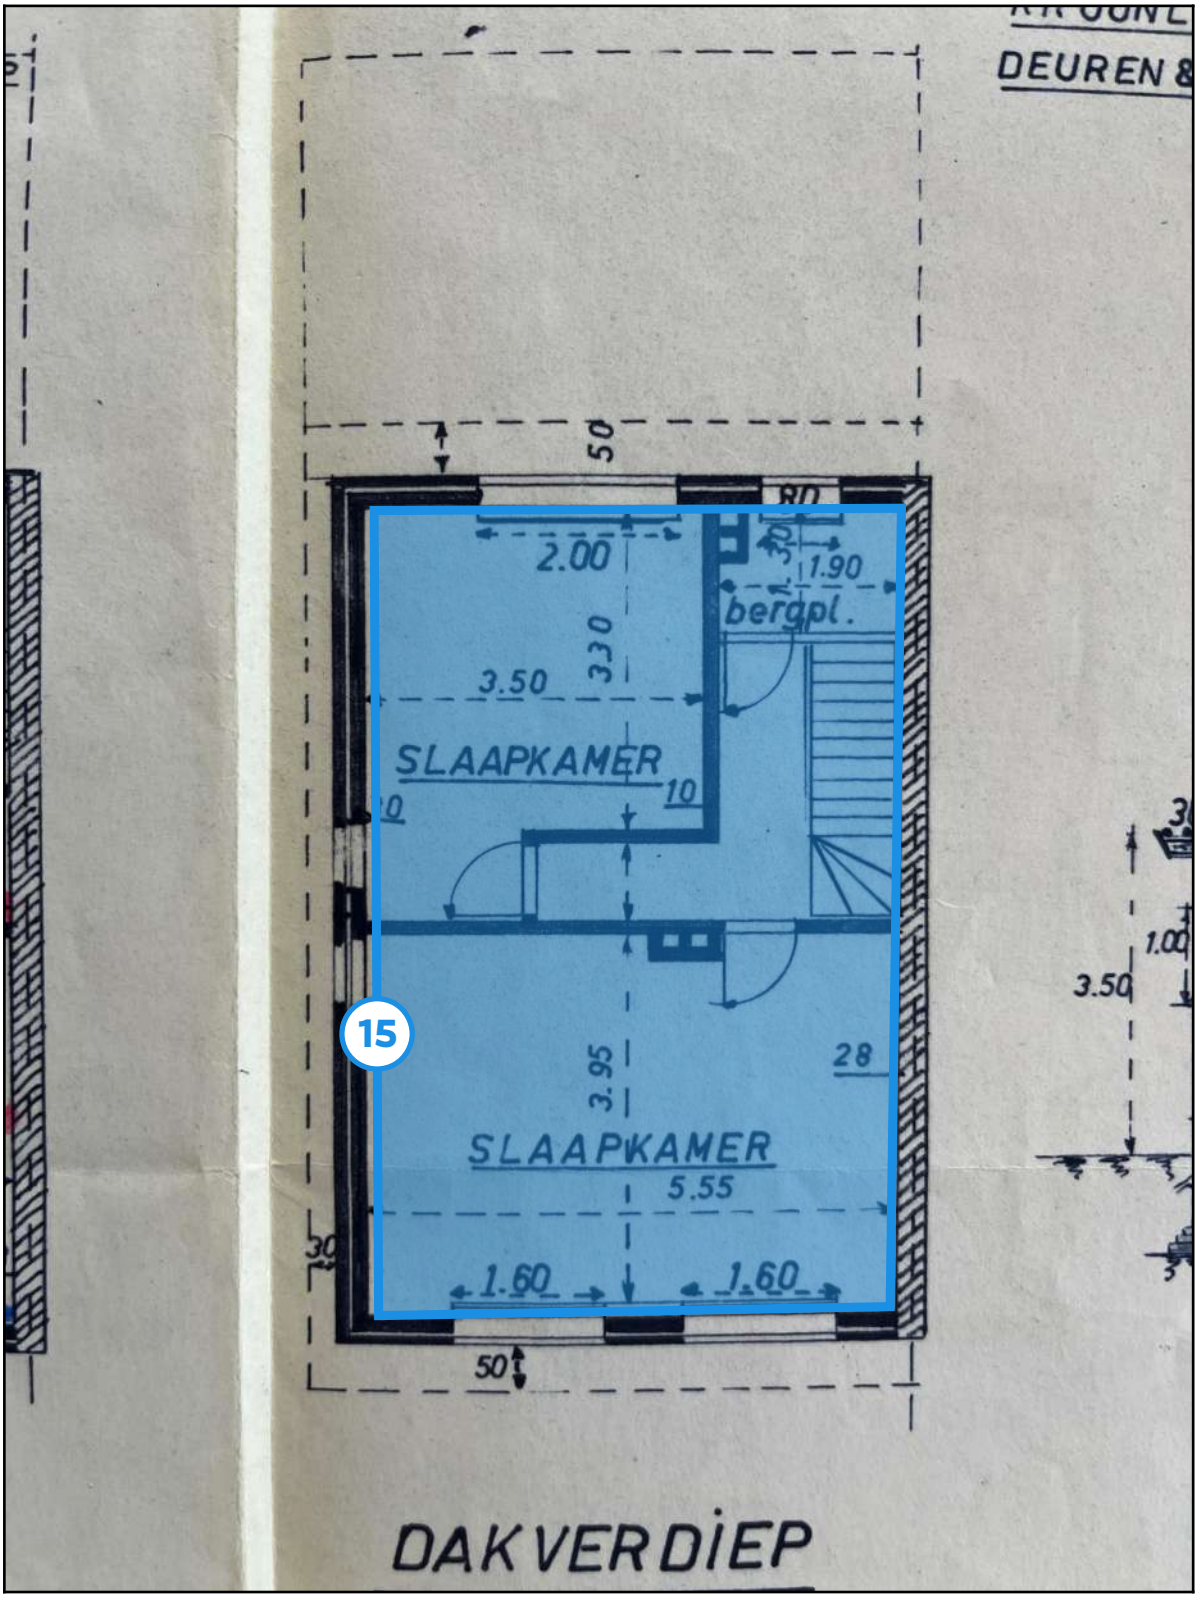
Plan 1.8: Verdieping +2

15. Pleisterwerk plafonds	Geen asbest	-

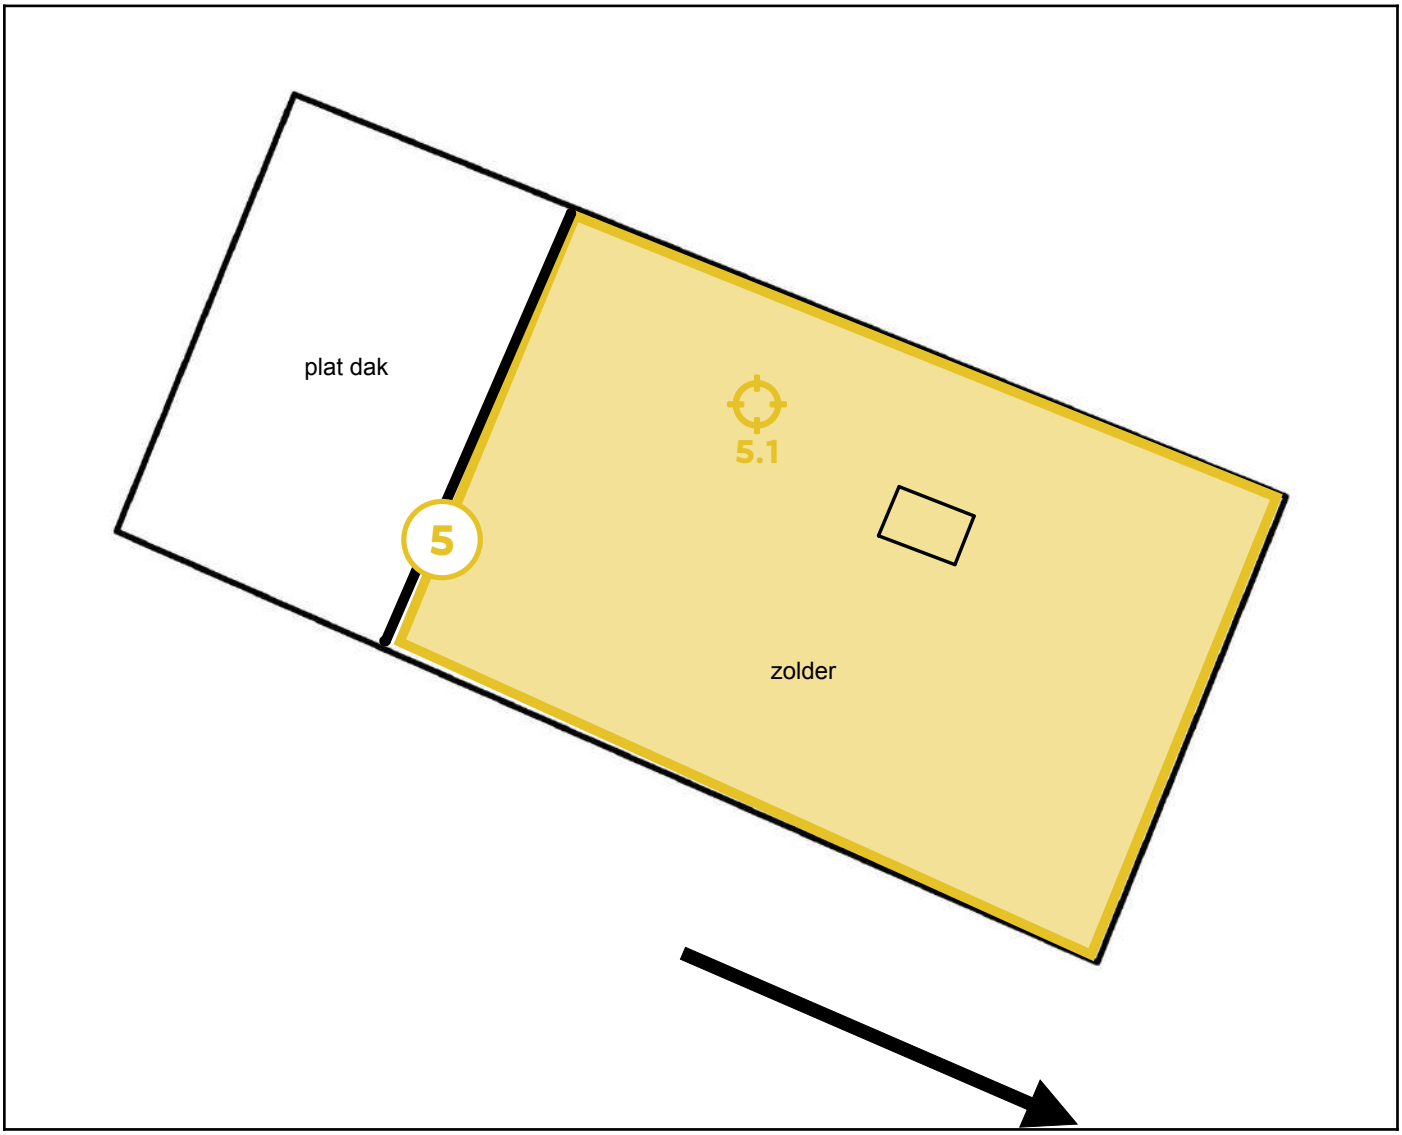
Plan 1.9: Onderdak

Beschrijving	Type	Actie
5. Onderdak cementplaat	Asbestmateriaal	Zorgvuldig beheren
5.1 Code: M03	Puntmonster	-

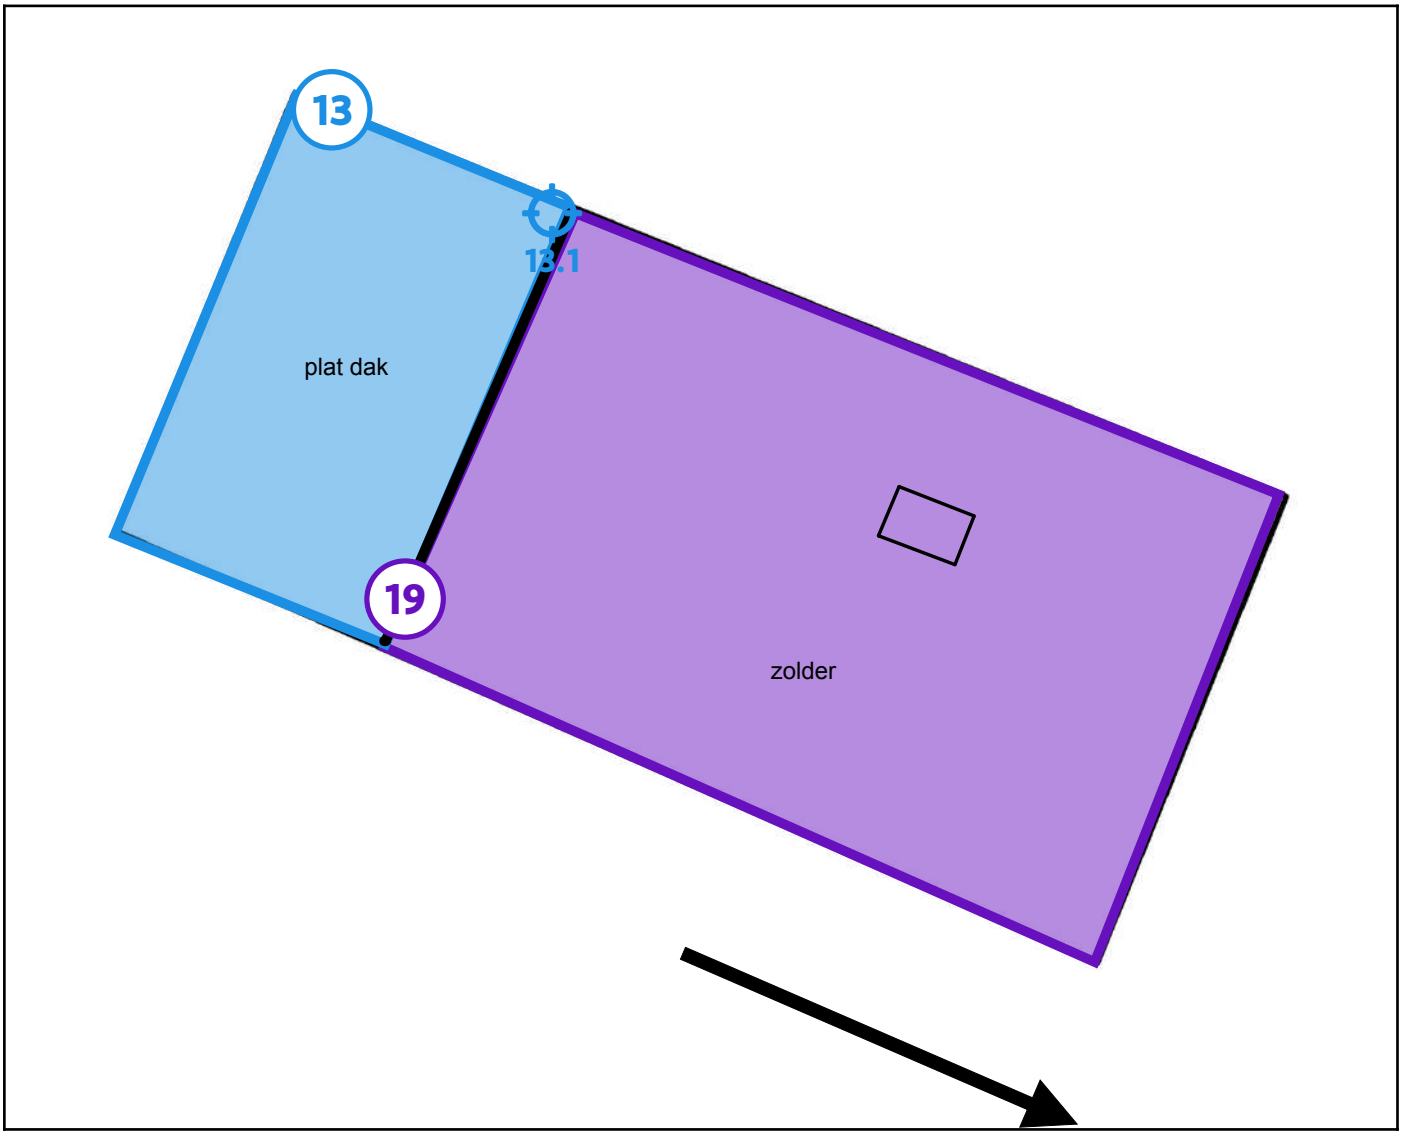
Plan 1.10: Dakbedekking

Beschrijving	Type	Actie
13. Dakbedekking hoofdbouw Roofing	Geen asbest	-
13.1 Code: M06	Puntmonster	-
19. Dakbedekking - niet verdacht	Overige ruimte of materiaal	-

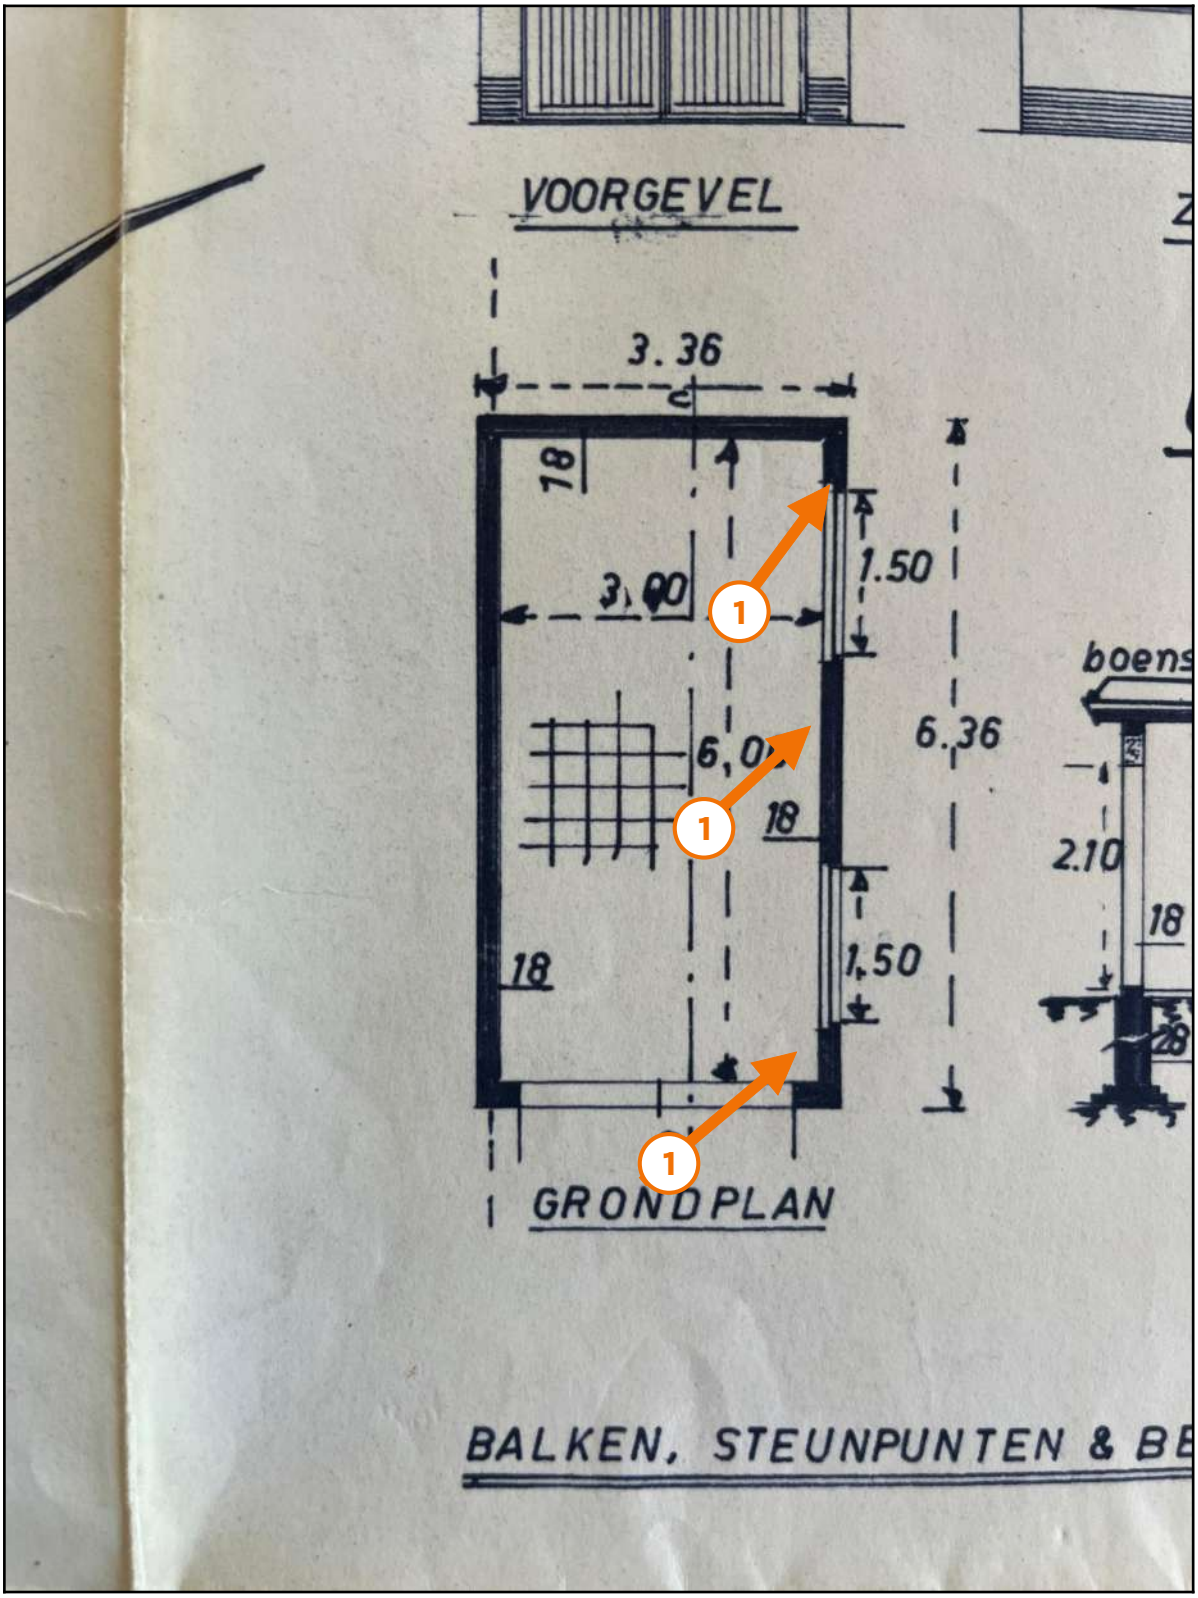
Plan 2.1: Garage

1. Bakeliet schakelmateriaal	Asbestmateriaal	Verwijderen

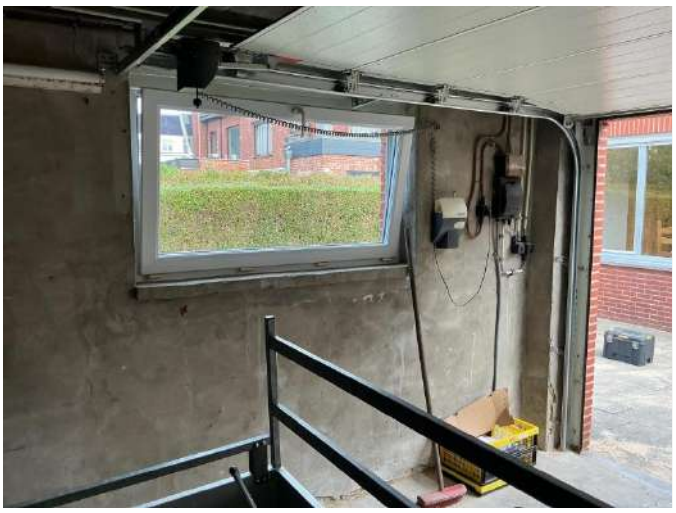
Fiche 1: Bakeliet schakelmateriaal

Asbestmateriaal

Het asbestmateriaal valt onder de mijlpaal van 2040.

Eindbeoordeling materiaalrisico	Verhoogd materiaalrisico en/of verhoogde kans op vezelvrijgave

Gebondenheid	Categorie 1: hechtgebonden in oorsprong
Asbestsoort (vezeltype)	Crocidoliet aanwezig
Asbestconcentratie	Laag (< 50%)
Afschermingsgraad van het gehele materiaal	Geheel of deels vrij aan de binnenlucht, maar geen contact met binnenluchtstromen
Toestand van het materiaal	Licht beschadigd, licht verweerd. Intacte calciumsilicaatplaat of materiaal met categorie 3-gebondenheid

Beschrijving	Bakeliet schakelmateriaal
Omgeving	Binnen
Primaire drager	Communicatie en elektrische infrastructuur en uitrusting
Asbestmateriaal	Plaat, paneel, tablet - Type Bakeliet
Bindmiddel van asbestmateriaal	Kunststof of -hars
Gebondenheid op basis van bindmiddel	Hecht
Hoeveelheid (oppervlakte - dikte - aantal)	• 0,40 m^2 - 4,00 cm - 1 stuk
Totaal volume	0,016 m^3
Eenvoudig bereikbaar	Ja
Bevestigingswijze	• Geschroefd
Identificatiemethode	De asbestdeskundige beoordeelt het materiaal als asbestverdacht en dus asbesthoudend, en dit zonder monstername. Motivatie: De monstername brengt andere schade aan dan schade die inherent is aan de monstername.
Destructieve handeling voor identificatie	Nee
Opmerking	De hoeveelheid betreft een schatting.

Verwijderen

- Zorg voor een veilig beheer. Vermijd het beschadigen van het asbestmateriaal. Controleer de toestand jaarlijks op wijzigingen.
- Voer bijkomende staalname(s) uit.

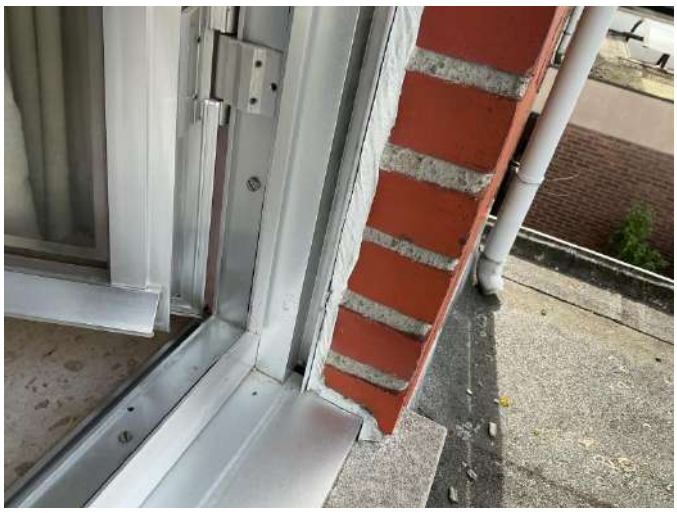
Fiche 2: Mastiek/kit tussen muur en profiel buiten

Asbestmateriaal

Het asbestmateriaal valt onder de mijlpaal van 2040.

Eindbeoordeling materiaalrisico	Laag materiaalrisico en/of verlaagde kans op vezelvrijgave

Gebondenheid	Categorie 1: hechtgebonden in oorsprong
Asbestsoort (vezeltype)	Alleen chrysotiel aanwezig
Asbestconcentratie	Laag (< 50%)
Afschermingsgraad van het gehele materiaal	Geheel of deels vrij aan de buitenlucht, maar geen contact met binnenlucht
Toestand van het materiaal	Licht beschadigd, licht verweerd. Intacte calciumsilicaatplaat of materiaal met categorie 3-gebondenheid

#	Type	Referentie	Resultaat
2.1	Puntmonster	M05	Chrysotiel

Zorgvuldig beheren

- Zorg voor een veilig beheer. Vermijd het beschadigen van het asbestmateriaal. Controleer de toestand jaarlijks op wijzigingen.

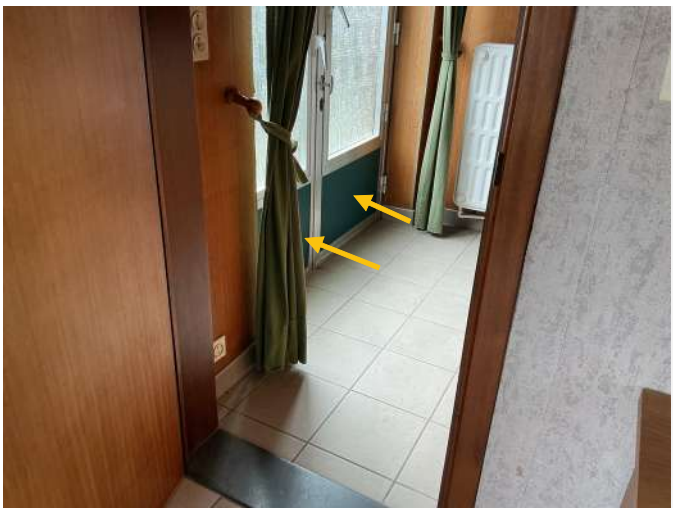
Fiche 3: Asbestcementplaat in schrijnwerk

Asbestmateriaal

Het asbestmateriaal valt onder de mijlpaal van 2040.

Eindbeoordeling materiaalrisico	Laag materiaalrisico en/of verlaagde kans op vezelvrijgave

Gebondenheid	Categorie 1: hechtgebonden in oorsprong
Asbestsoort (vezeltype)	Crocidoliet aanwezig
Asbestconcentratie	Laag (< 50%)
Afschermingsgraad van het gehele materiaal	Niet-stootvaste afscherming
Toestand van het materiaal	Licht beschadigd, licht verweerd. Intacte calciumsilicaatplaat of materiaal met categorie 3-gebondenheid

Beschrijving	Asbestcementplaat in schrijnwerk
Omgeving	Grenst aan binnen- en buitenlucht
Primaire drager	Wandopening verticaal (raam, deur, ...)
Asbestmateriaal	Plaat, paneel, tablet - Geëmailleerd, type Glasal
Bindmiddel van asbestmateriaal	Cement
Gebondenheid op basis van bindmiddel	Hecht
Hoeveelheid (oppervlakte - dikte - aantal)	• 1,00 m^2 - 0,30 cm - 4 stuks
Totaal volume	0,012 m^3
Eenvoudig bereikbaar	Ja
Bevestigingswijze	• Geklemd
Identificatiemethode	De asbestdeskundige beoordeelt het materiaal als asbestverdacht en dus asbesthoudend, en dit zonder monstername. Motivatie: De monstername brengt andere schade aan dan schade die inherent is aan de monstername.
Destructieve handeling voor identificatie	Nee
Opmerking	De hoeveelheid betreft een schatting. Zonder destructie is het niet mogelijk om stalen te nemen.

Zorgvuldig beheren

- Zorg voor een veilig beheer. Vermijd het beschadigen van het asbestmateriaal. Controleer de toestand jaarlijks op wijzigingen.
