Asbestinventarisattest

Provinciesteenweg 726, 2530 Boechout

Attestnummer : **20260330-000102.000**
Uitgegeven op : **30.03.2026**
Geldig tot : **30.03.2031**

Niet-asbestveilig

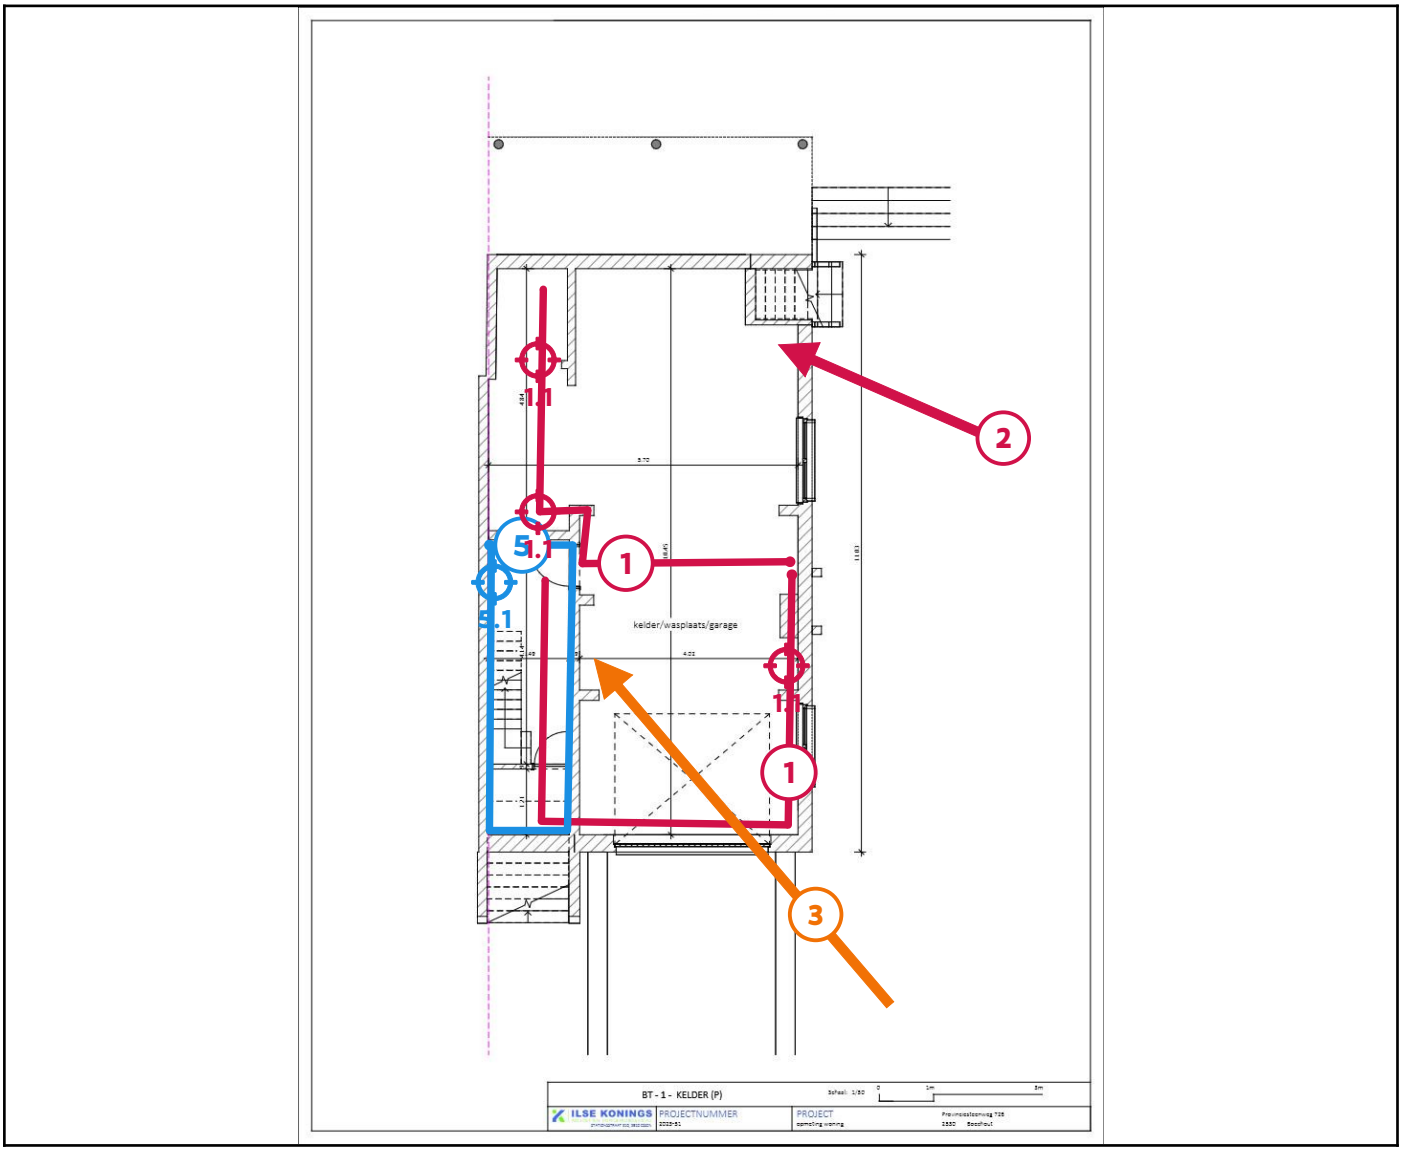
Plan 1.1: Kelder

Beschrijving	Type	Actie
1. Leidingisolatie	Asbestmateriaal	Dringend verwijderen
1.1 Code: MS3	Mengmonster	-
2. Afval buizen	Asbestmateriaal	Dringend verwijderen
3. Bakeliet - Elektriciteit	Asbestmateriaal	Verwijderen
5. Bepleistering muren	Geen asbest	-
5.1 Code: MS1	Mengmonster	-

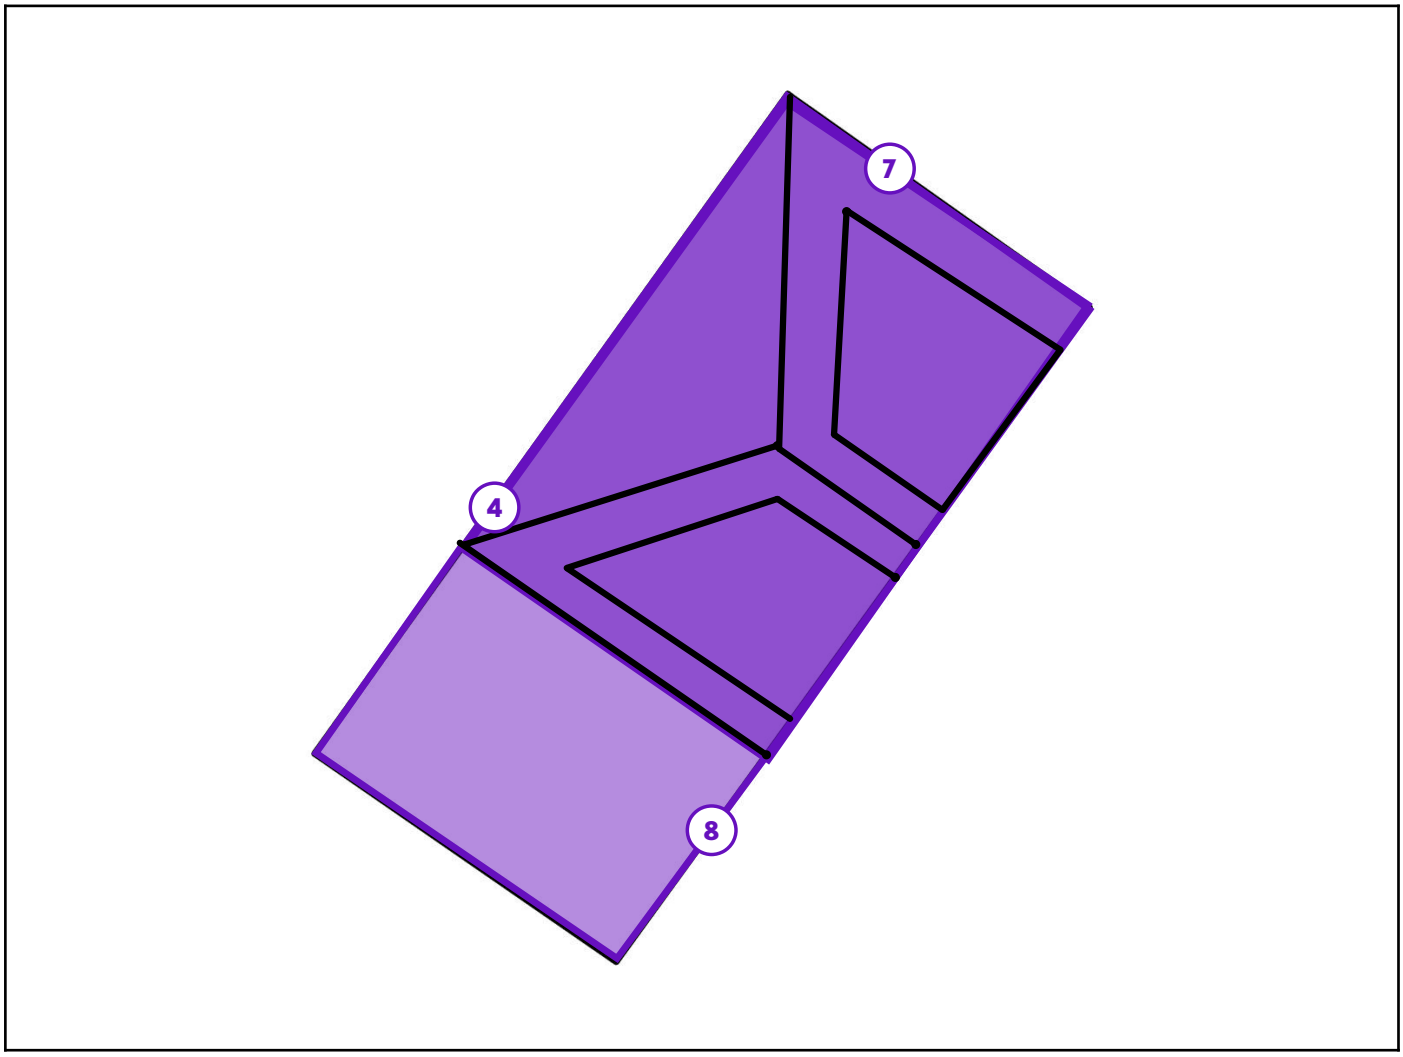
Plan 1.4: Dakenplan

Beschrijving	Type	Actie
4. Onderdak	Beperking	-
7. Riet	Overige ruimte of materiaal	-
8. EPDM	Overige ruimte of materiaal	-

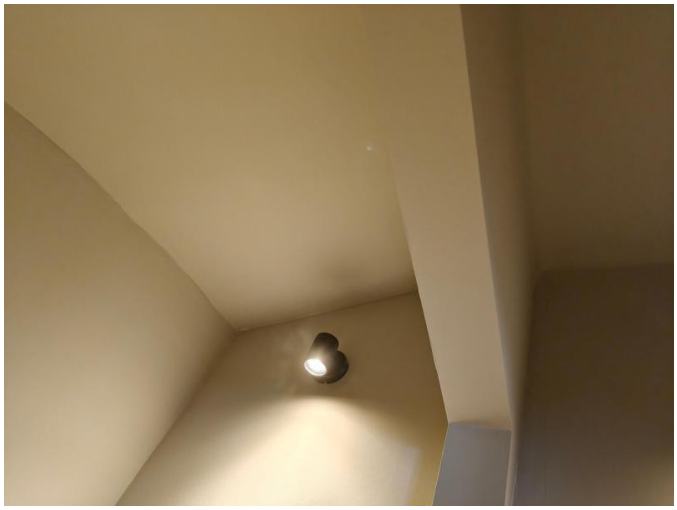
Fiche 5: Bepleistering muren

Geen asbest

Beschrijving	Bepleistering muren
Omgeving	Binnen
Primaire drager	Binnenwand
Bindmiddel van materiaal	Gips - kalk
Gebondenheid op basis van bindmiddel	Niet-hechtgebonden
Hoeveelheid (oppervlakte - dikte - aantal)	• 150,00 m^2 - 1,00 cm - 1 stuk
Totaal volume	1,50 m^3
Identificatiemethode	Een monstername door de asbestdeskundige met laboanalyse door een asbestlabo.
Destructieve handeling voor identificatie	Nee
Opmerking	De CV-ruimte is niet bepleisterd.

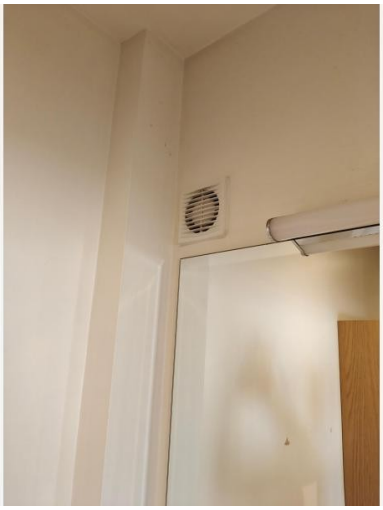
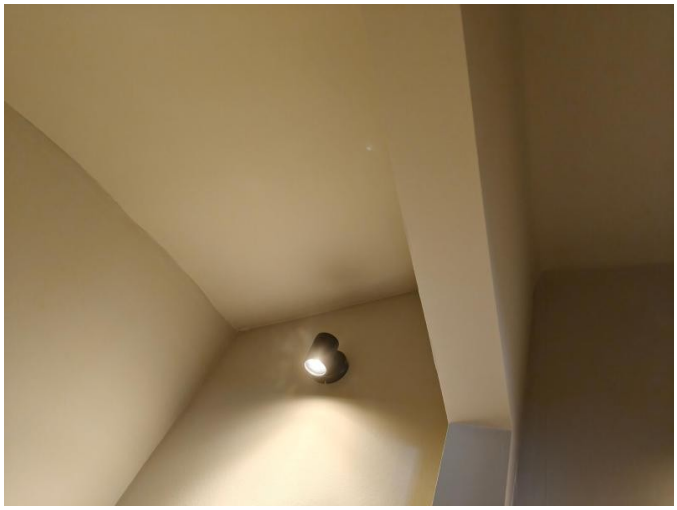
Fiche 6: Bepleistering plafond

Geen asbest

Beschrijving	Bepleistering plafond
Omgeving	Binnen
Primaire drager	Plafond
Bindmiddel van materiaal	Gips - kalk
Gebondenheid op basis van bindmiddel	Niet-hechtgebonden
Hoeveelheid (oppervlakte - dikte - aantal)	• 100,00 m^2 - 1,00 cm - 1 stuk
Totaal volume	1,00 m^3
Identificatiemethode	Een monstername door de asbestdeskundige met laboanalyse door een asbestlabo.
Destructieve handeling voor identificatie	Nee
Opmerking	De CV-ruimte is niet bepleisterd.

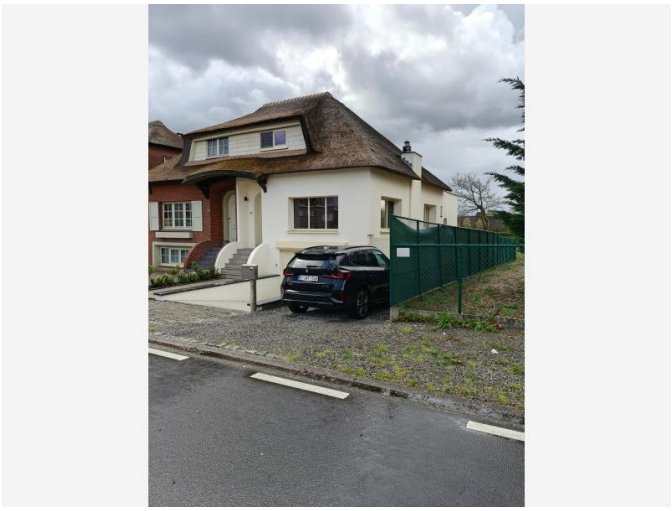
Beschrijving	Notitie	Terug te vinden op plannen
Fiche 7: Riet	-	Plan 1.4: Dakenplan
Fiche 8: EPDM	-	Plan 1.4: Dakenplan
