Asbestinventarisatetest

Alexander Franckstraat 206, 2530 Boechout

Attestnummer : 20260218-000176.001

Uitgegeven op : 08.03.2026

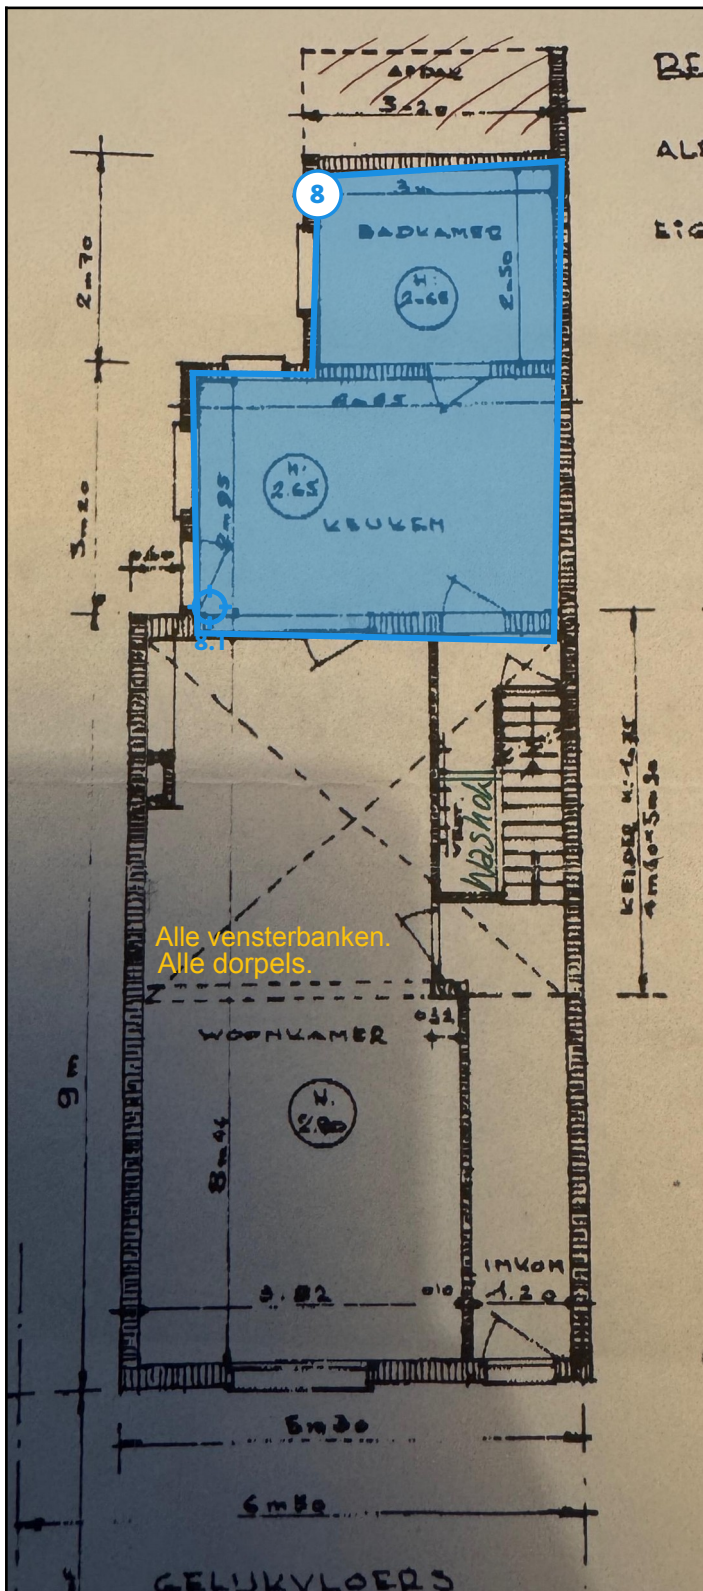
Plan 1.1: Gelijkvloer

2. Dorpels	Advies	-
5. Vensterbanken	Advies	-
8. Roofing	Geen asbest	-
8.1 Code: 2.00	Puntmonster	-

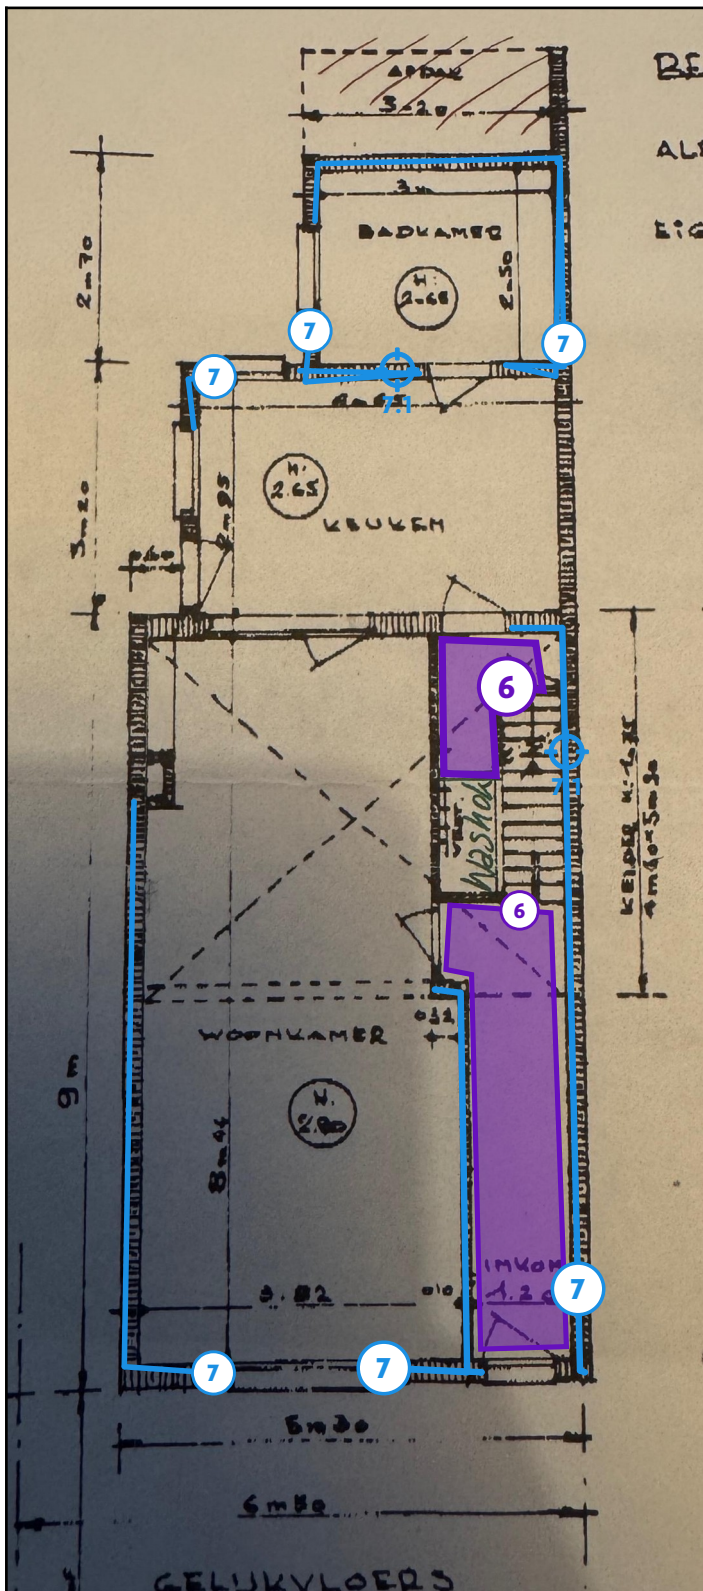
Plan 1.2: Gelijkvloer

6. Lijm laag vloertegels	Advies	-
7. Pleisterwerk wanden	Geen asbest	-
7.1 Code: 0.01	Mengmonster	-

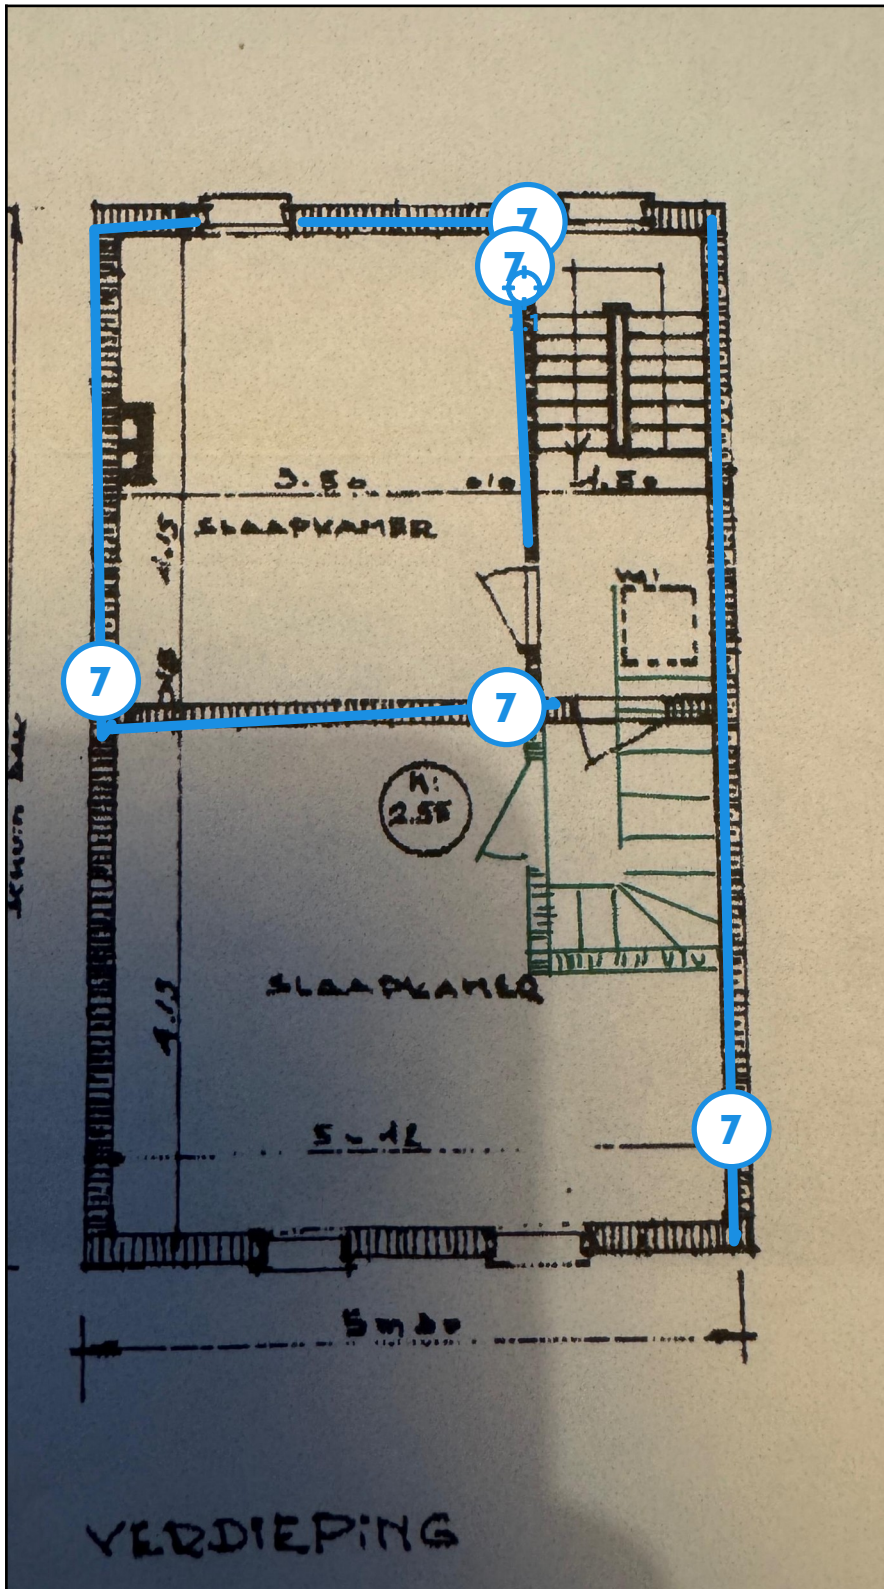
Plan 1.3: 1ste verdiep

7. Pleisterwerk wanden	Geen asbest	-
7.1 Code: 0.01	Mengmonster	-

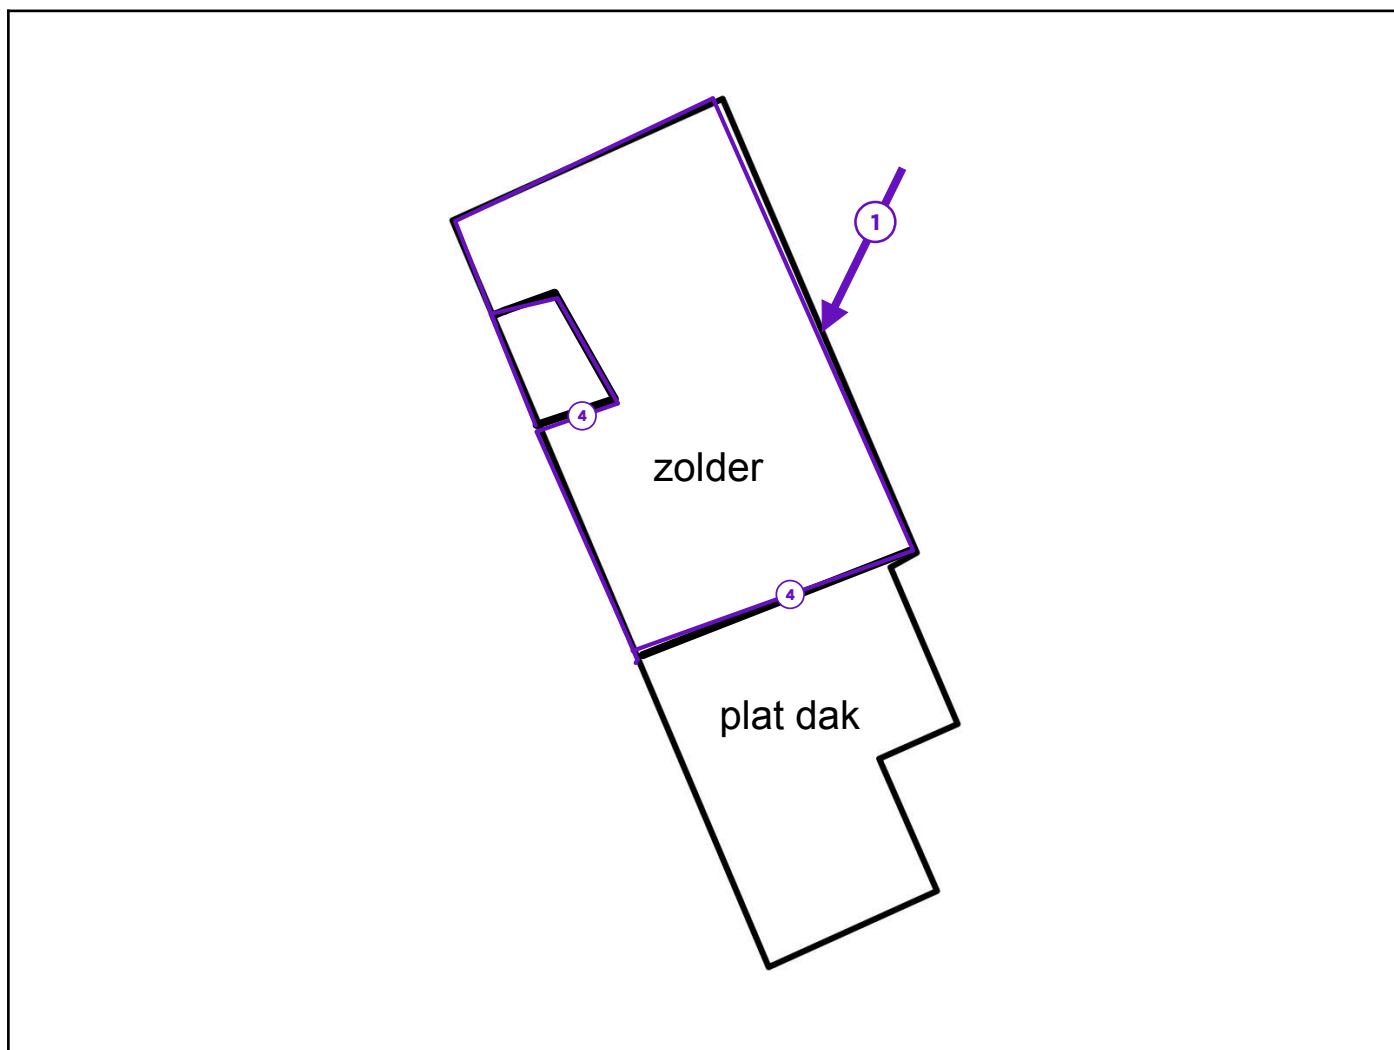
Plan 1.5: Zolder

Beschrijving	Type	Actie
1. Schouw	Beperking	-
4. Plafonds en muren bestaande uit voorzetpanelen	Advies	-

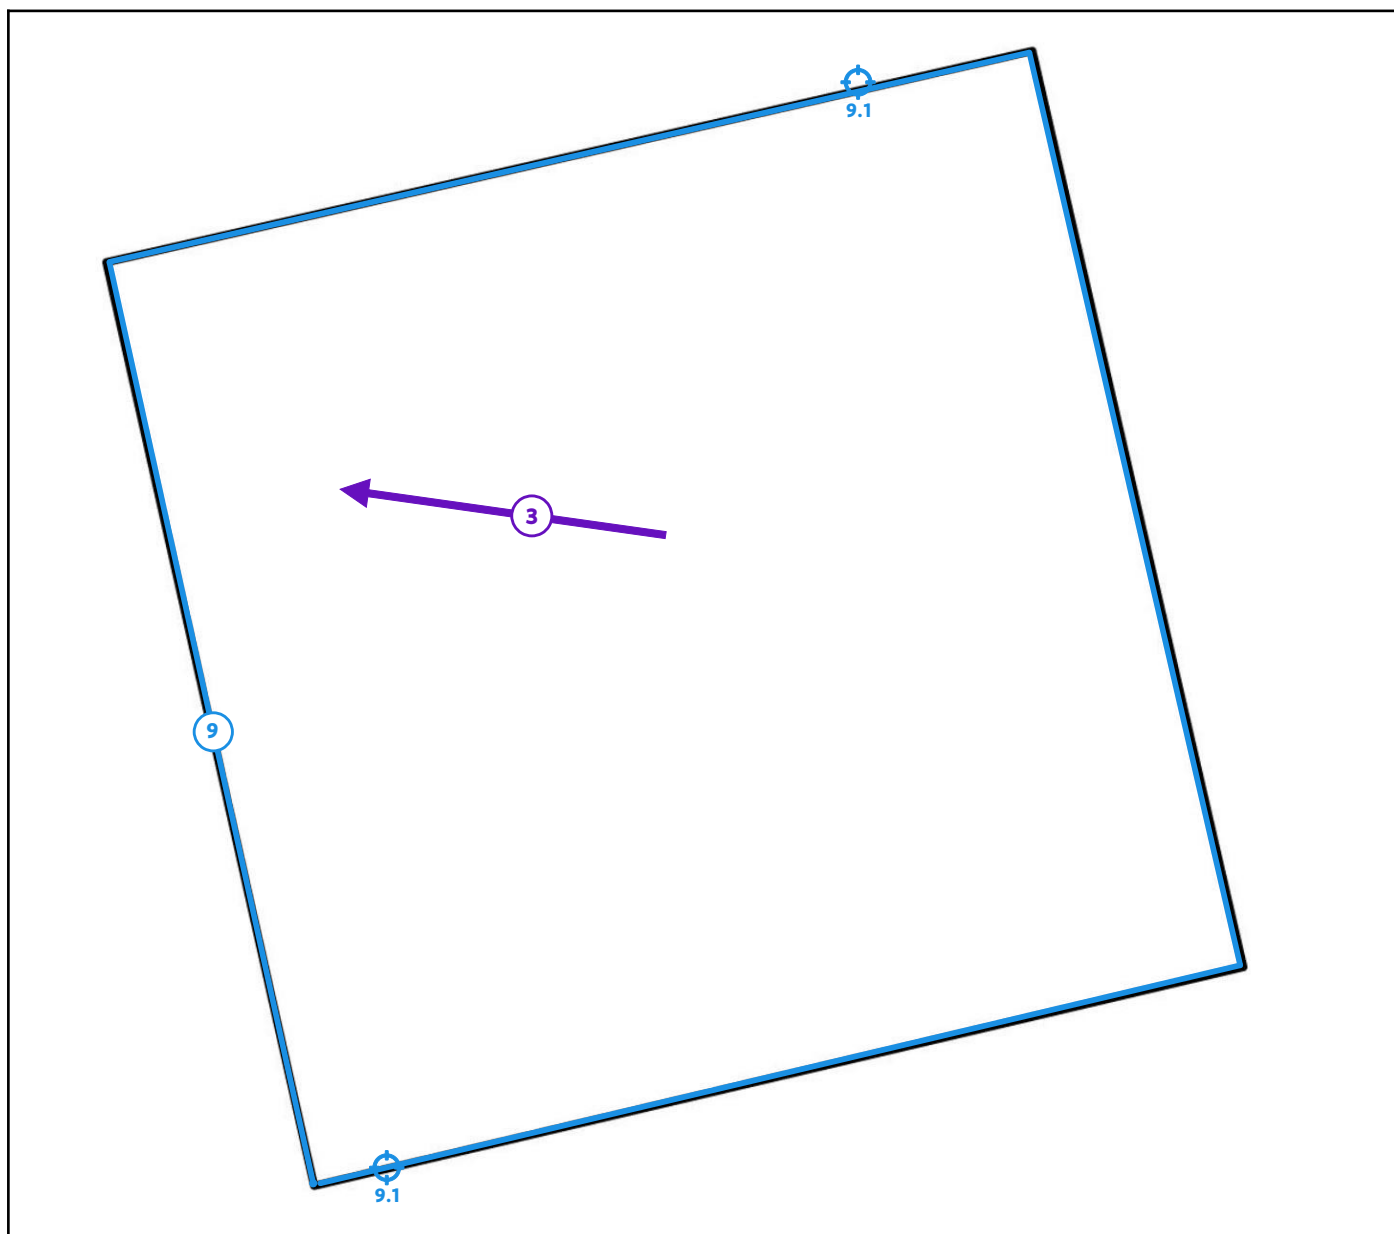
Plan 1.6: Kelder

Beschrijving	Type	Actie
3. Vloerzeil	Advies	-
9. Cementen smeerlaag binnen	Geen asbest	-
9.1 Code: 1.00	Mengmonster	-
