# Asbestinventarisatetest

Sint-Goriksplein 9/1, 2650 Edegem

Attestnummer : 20260416-000134.000

Uitgegeven op : 16.04.2026

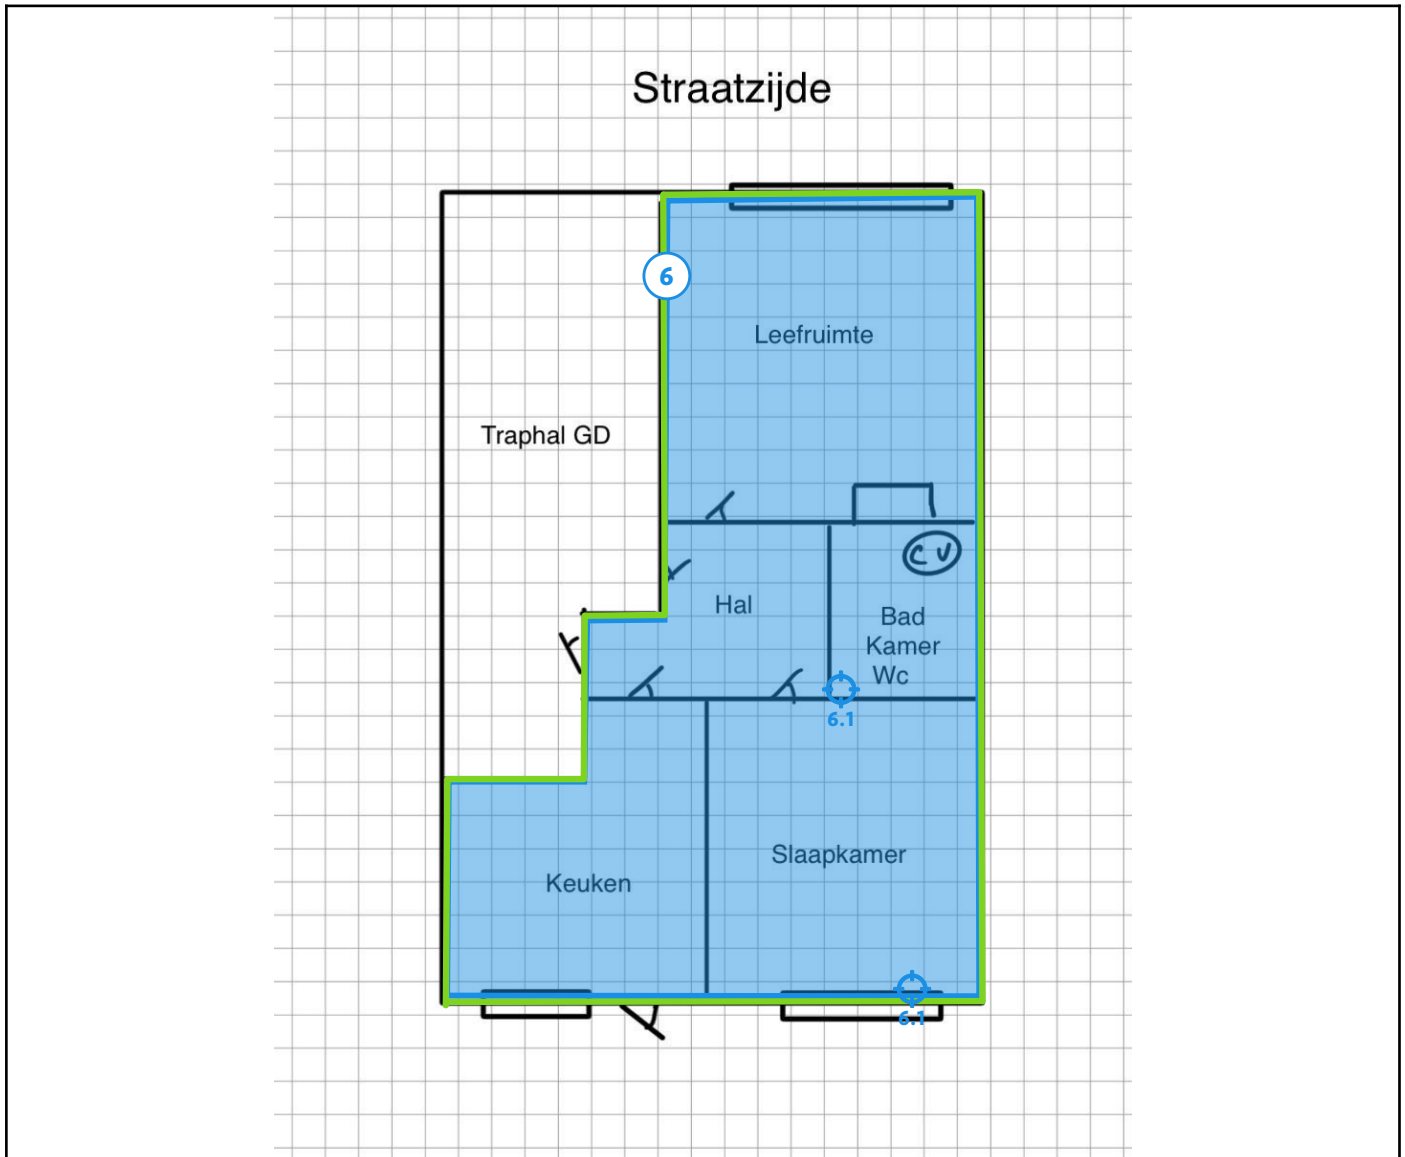
## Plan 1.2: Verdieping +0 links

Beschrijving	Type	Actie
6. Pleisterwerk plafonds	Geen asbest	-
6.1 Code: M02	Mengmonster	-

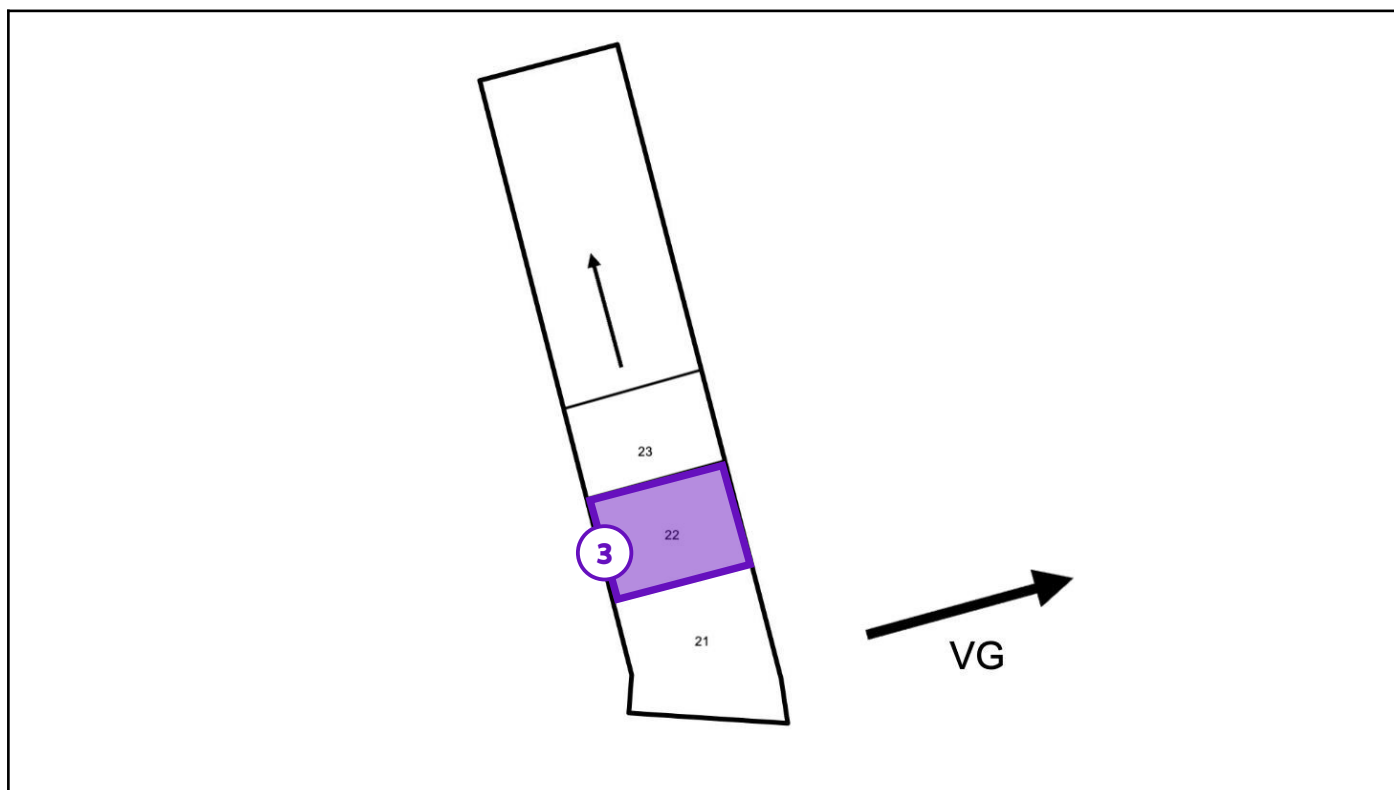
## Plan 1.3: Garagebox NR22

Beschrijving	Type	Actie
3. Garagebox/kelderberging bij appartementen- niet verdacht	Advies	-

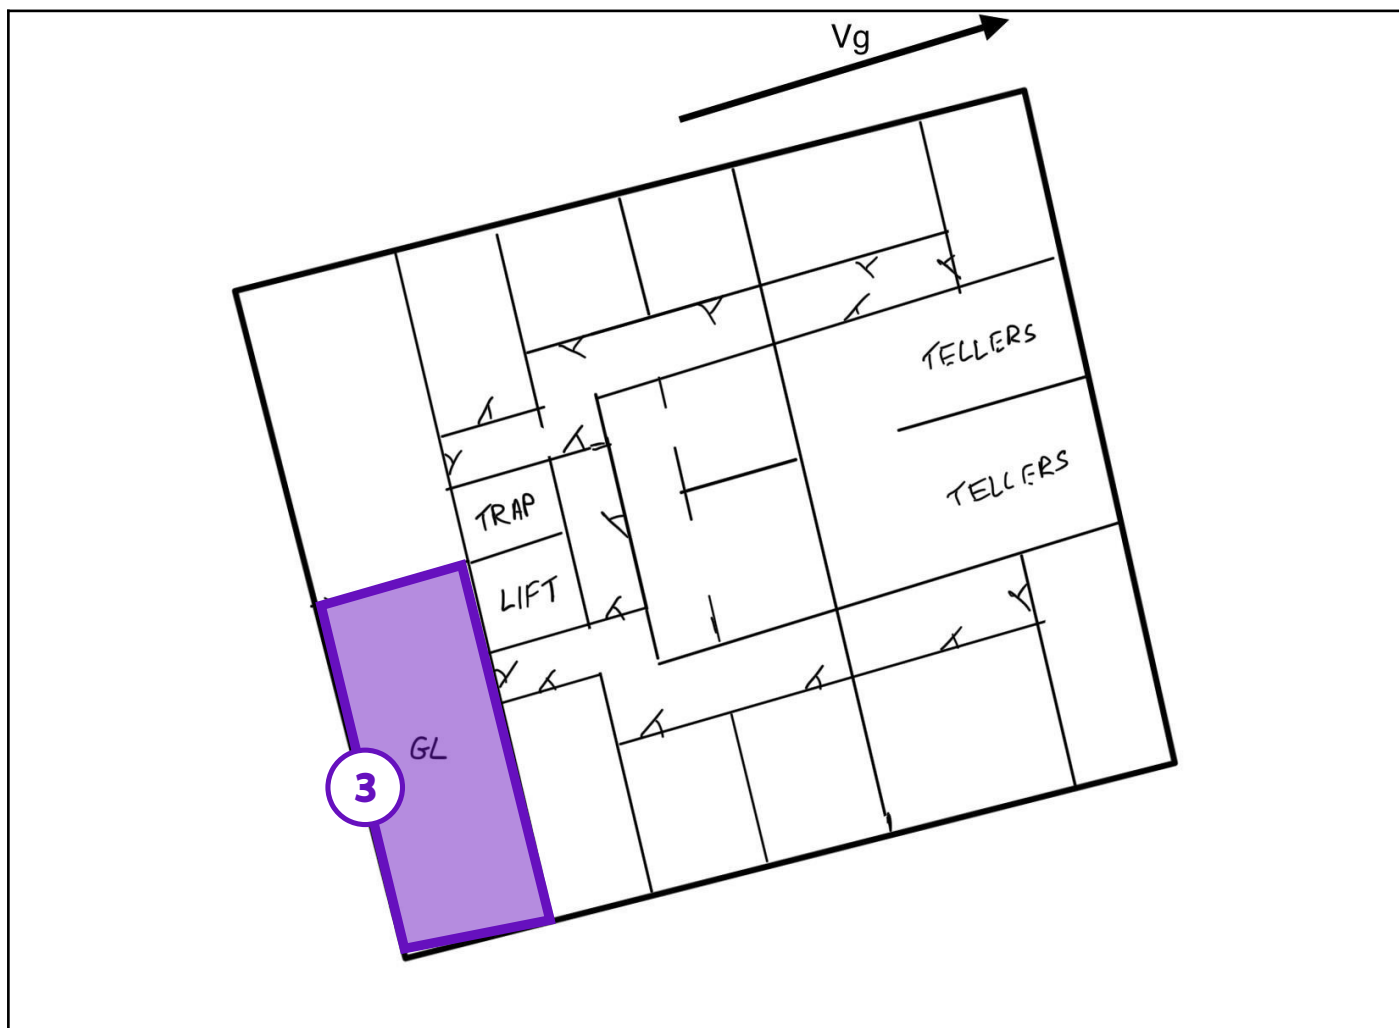
## Plan 1.4: Kelderberging

Beschrijving	Type	Actie
3. Garagebox/kelderberging bij appartementen-niet verdacht	Advies	-

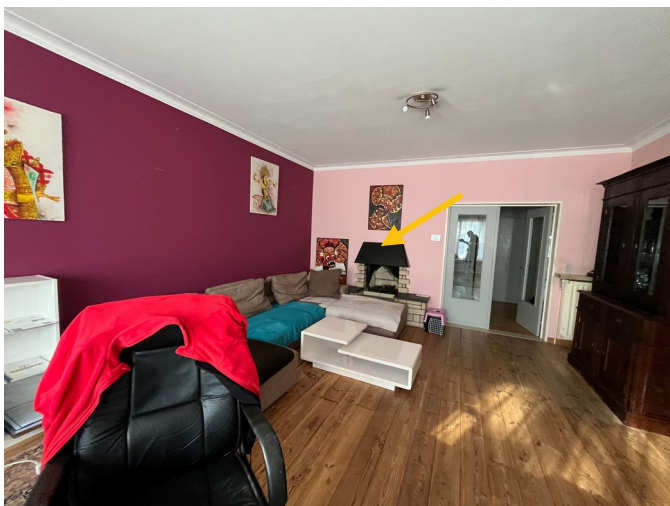
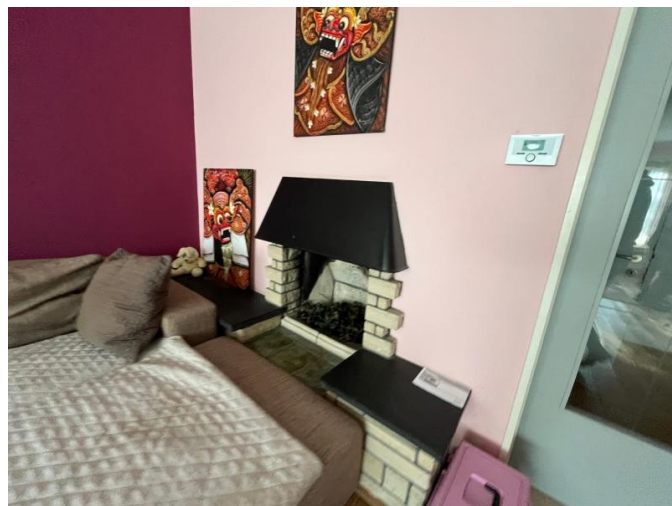
De asbestdeskundige beoordeelt het materiaal als niet-asbestverdacht.

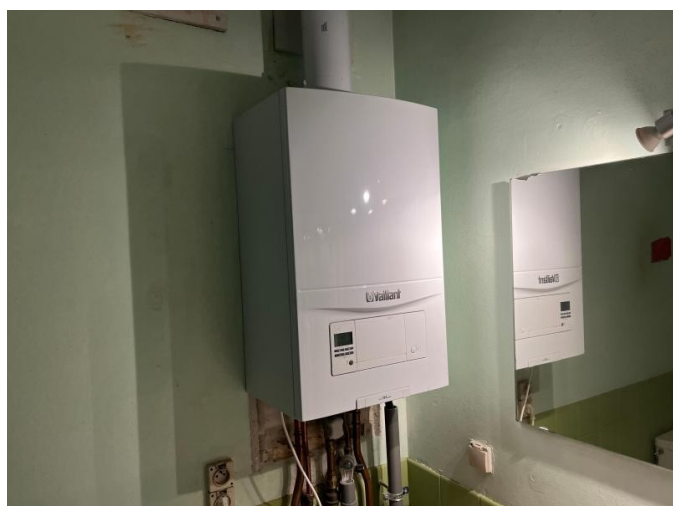
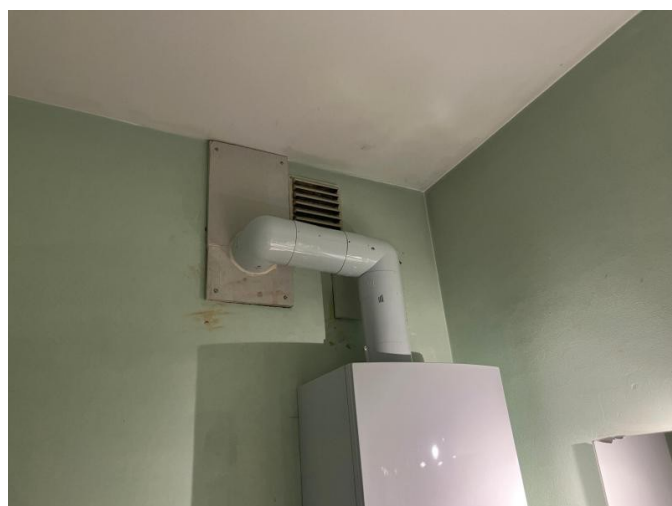
### Fiche 9: Rookgaskanalen - niet verdacht

Beschrijving	Notitie	Terug te vinden op plannen
Fiche 9: Rookgaskanalen - niet verdacht	De materialen van rookgaskanalen zijn niet asbest verdacht.	Plan 1.1: Verdieping +0 links
Fiche 10: Materialen aan de stookketel(dichtingen, isol mat,...) niet verdacht	De materialen aan de stookketel (dichtingen, isolerend materiaal,...) zijn niet asbest verdacht.	Plan 1.1: Verdieping +0 links
