Asbestinventarisatetest

Hovestraat 157/24, 2650 Edegem

Attestnummer : 20230524-000062.000

Uitgegeven op : 24.05.2023

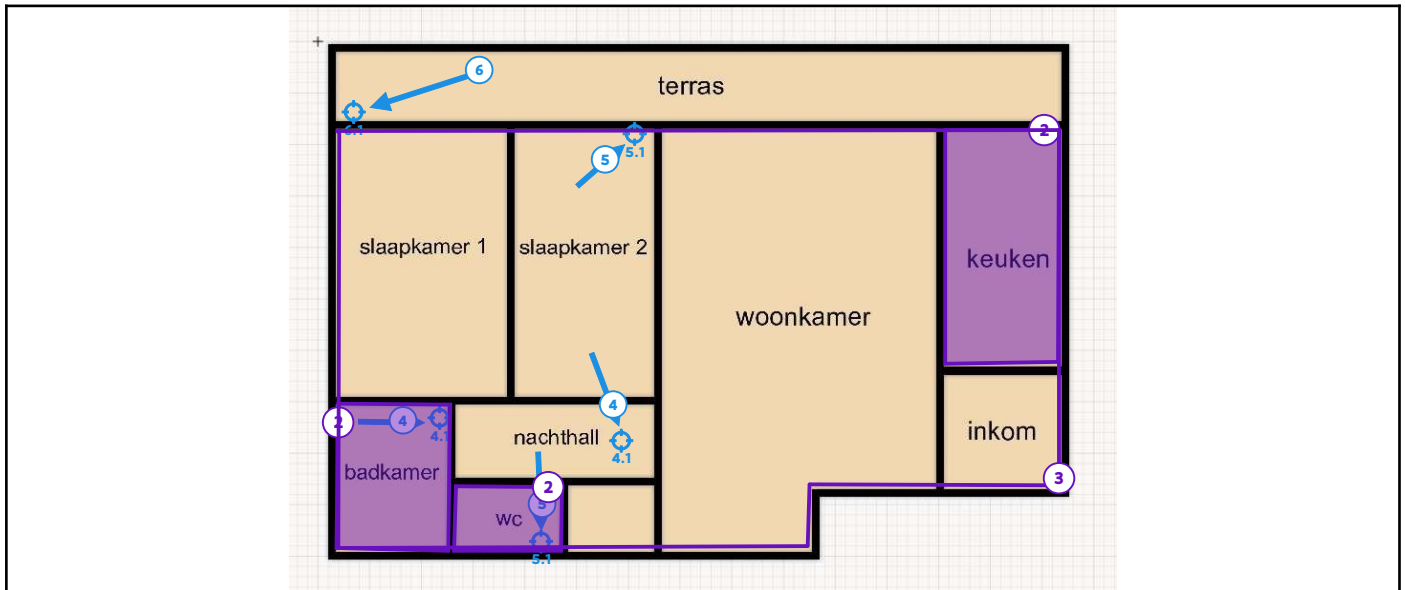
Plan 1.1: plan app

Beschrijving	Type	Actie
2. muurtegels mogelijk achterliggende asbestoepassing	Advies	-
3. vloerbekleding	Advies	-
4. pleisterwerk plafond	Geen asbest	-
4.1 Code: MM02	Mengmonster	-
5. pleisterwerk muren	Geen asbest	-
5.1 Code: MM01	Mengmonster	-
6. mastiek tussen gevel en kader	Geen asbest	-
6.1 Code: PM01	Puntmonster	-

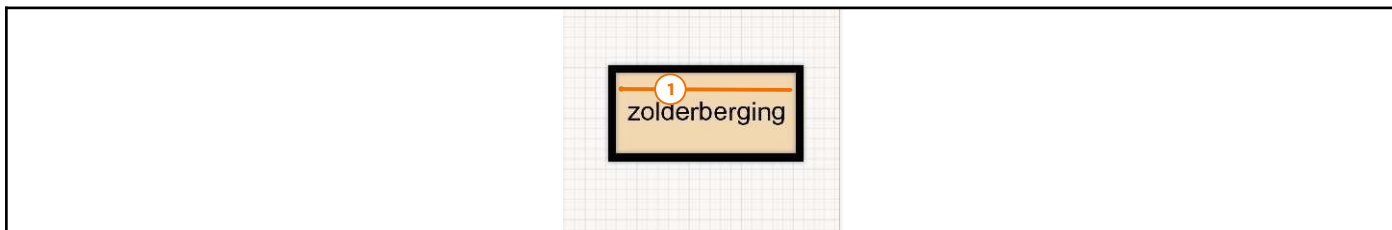
Plan 1.2: plan zolder

Beschrijving	Type	Actie
1. isolatie verwarmingsbuizen	Asbestmateriaal	Verwijderen
