# Asbestinventarisatetest

Pastoor Moonslaan 27, 2650 Edegem

Attestnummer : 20250414-000090.000

Uitgegeven op : 14.04.2025

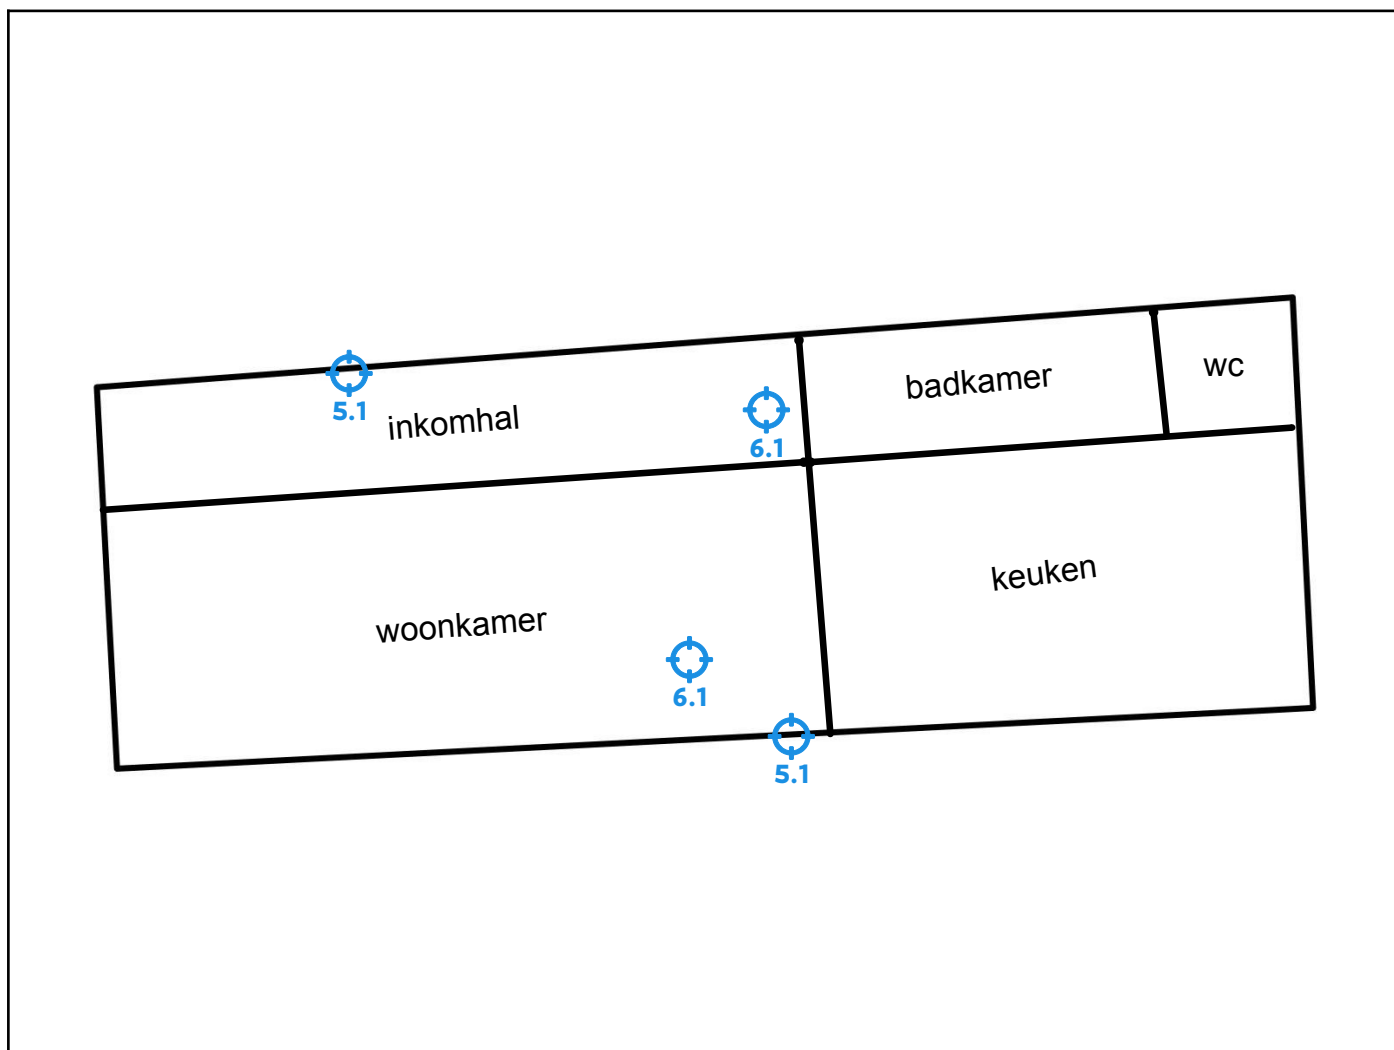
## Plan 1.2: Gelijkvloers

Beschrijving	Type	Actie
5. pleisterwerk wand	Geen asbest	-
5.1 Code: EPCnu-P153-M001	Mengmonster	-
6. pleisterwerk plafond	Geen asbest	-
6.1 Code: EPCnu-P153-M002	Mengmonster	-
