Asbestinventarisatetest

Bredestraat 199/B4, 2620 Hemiksem

Attestnummer : 20260518-000221.000

Uitgegeven op : 18.05.2026

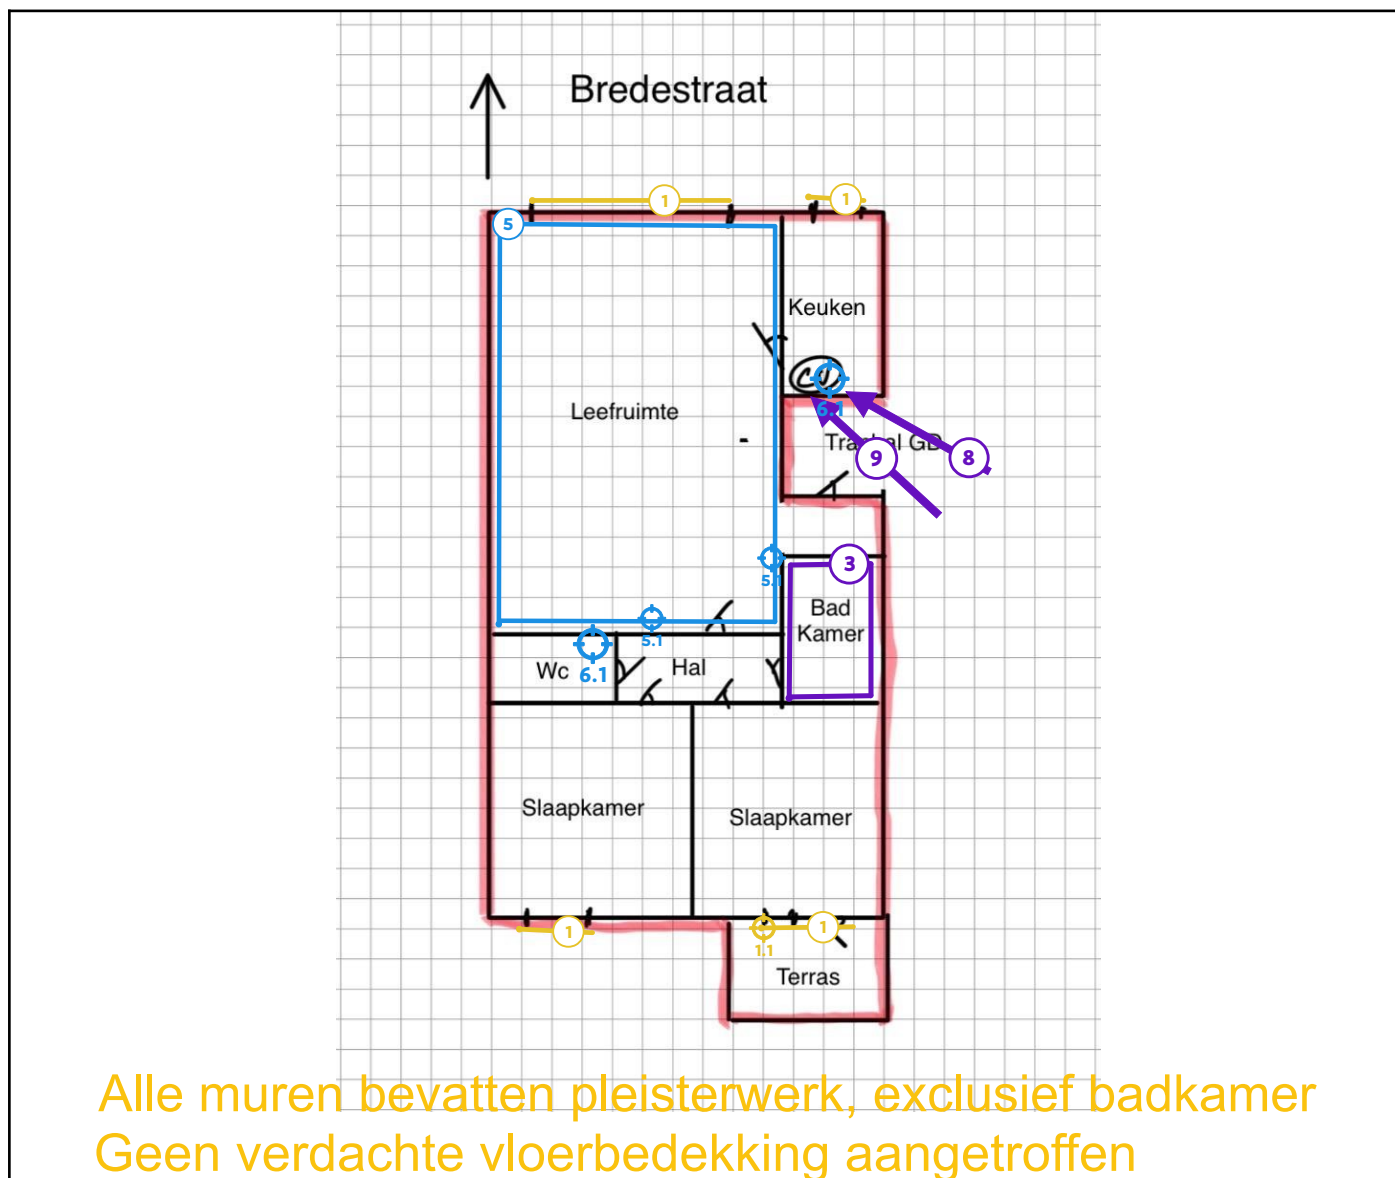
Plan 1.1: Appartement bus 4

Beschrijving	Type	Actie
1. Mastiek/kit tussen muur en profiel buiten	Asbestmateriaal	Zorgvuldig beheren
1.1 Code: M05	Puntmonster	-
2. Vloerbedekking - Niet verdacht	Advies	-
3. Tegellijm achter wandtegels & plinten	Advies	-
5. Pleisterwerk sierlijsten leefruimte	Geen asbest	-

5.1 Code: M03	Mengmonster	-
6. Pleisterwerk wanden	Geen asbest	-
6.1 Code: M01	Mengmonster	-
8. Rookgaskanalen - niet verdacht	Overige ruimte of materiaal	-
9. Materialen aan de stookketel(dichtingen, isol mat,...) niet verdacht	Overige ruimte of materiaal	-

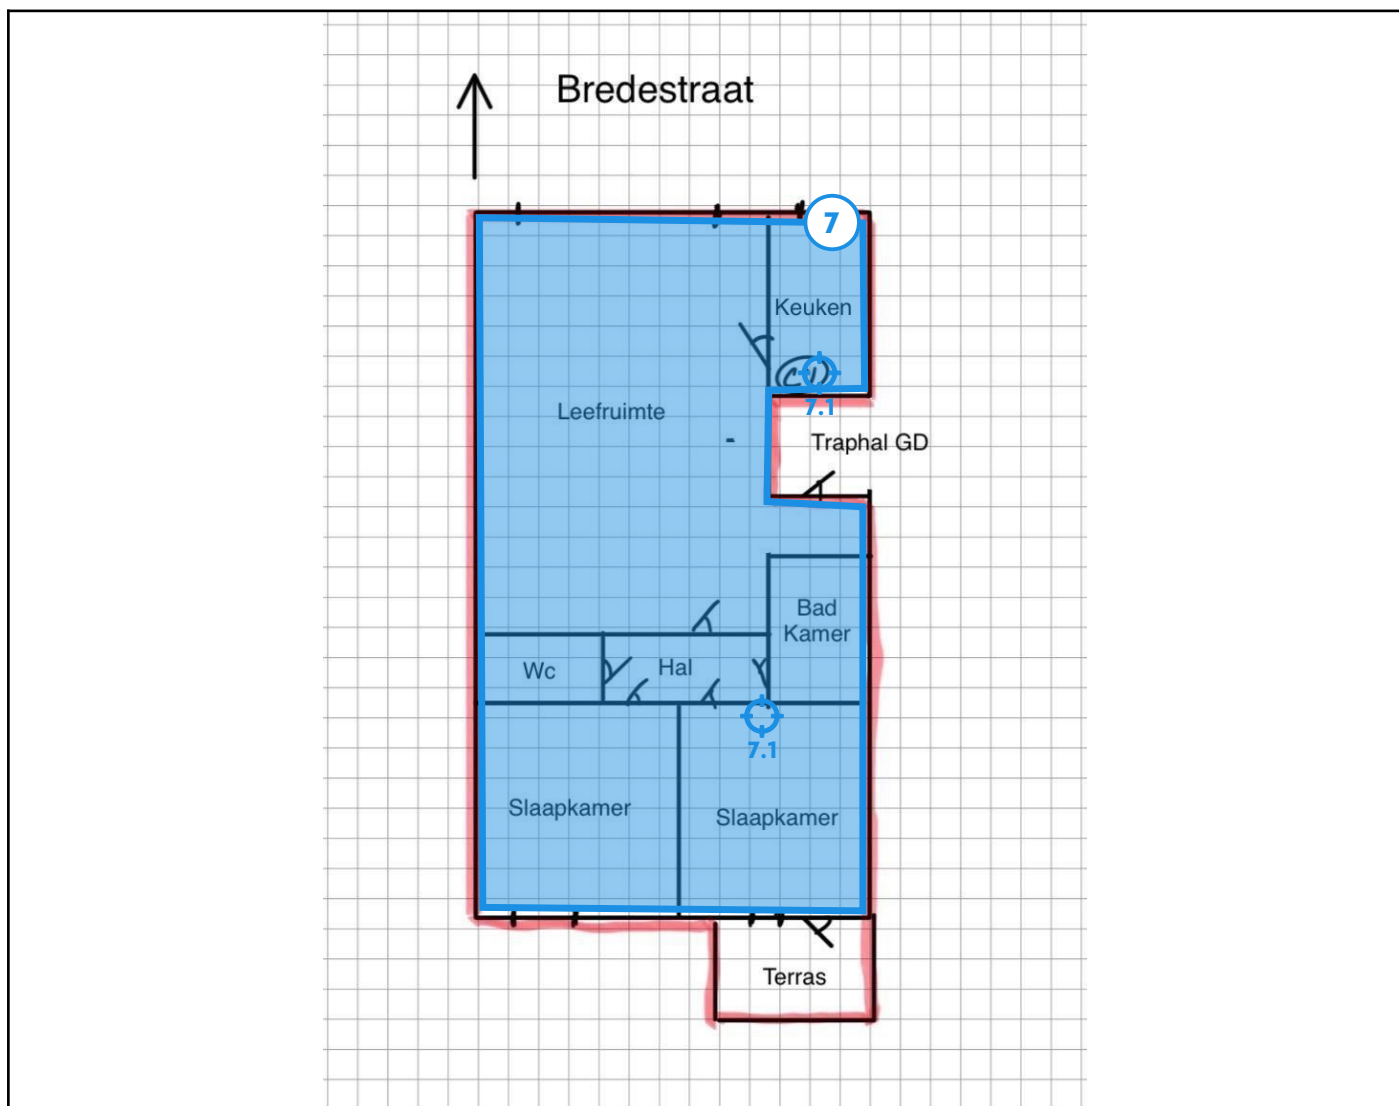
Plan 1.2: Appartement bus 4

Beschrijving	Type	Actie
7. Pleisterwerk plafonds	Geen asbest	-
7.1 Code: M02	Mengmonster	-

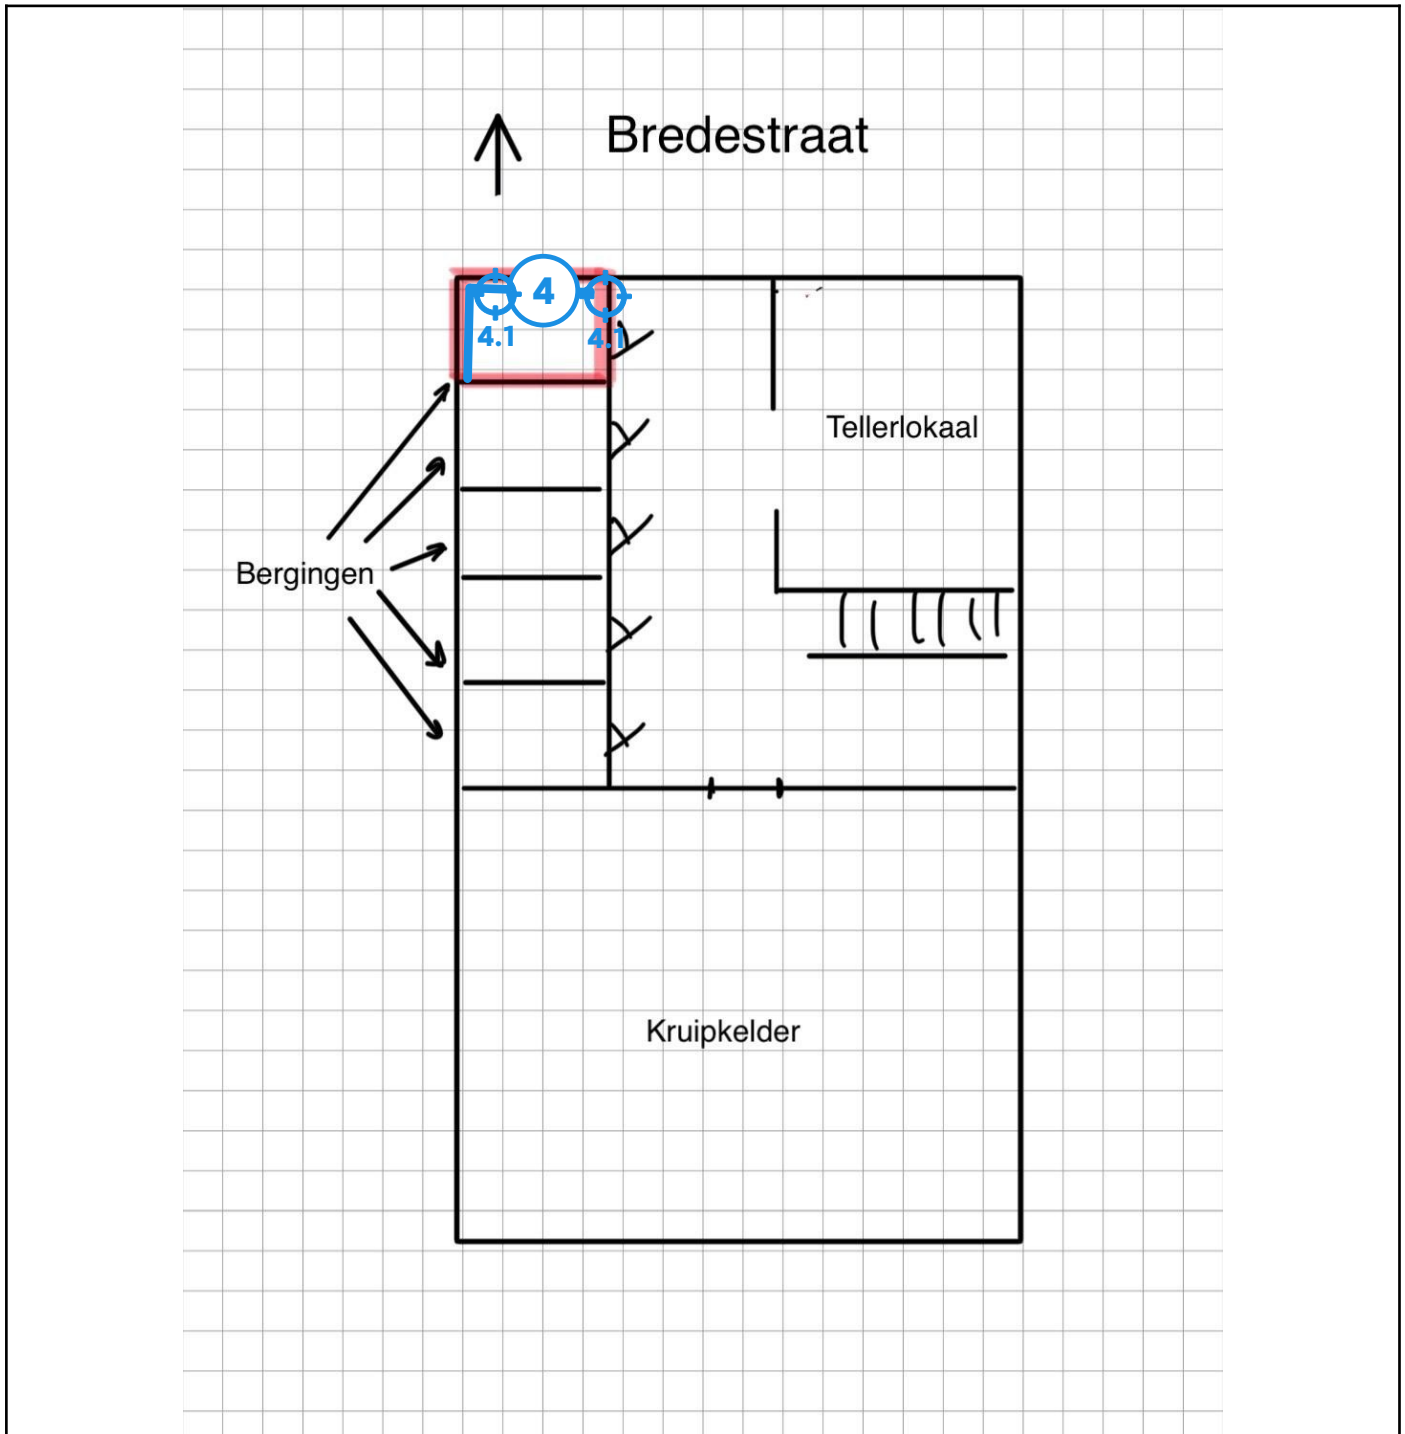
Plan 1.3: Kelderberging -1

Beschrijving	Type	Actie
4. Cementering kelder muren	Geen asbest	-
4.1 Code: M04	Mengmonster	-
