# Asbestinventarisatetest

Provinciesteenweg 279D, 2530 Boechout

Attestnummer : **20250311-000231.001**

Uitgegeven op : **11.03.2025**

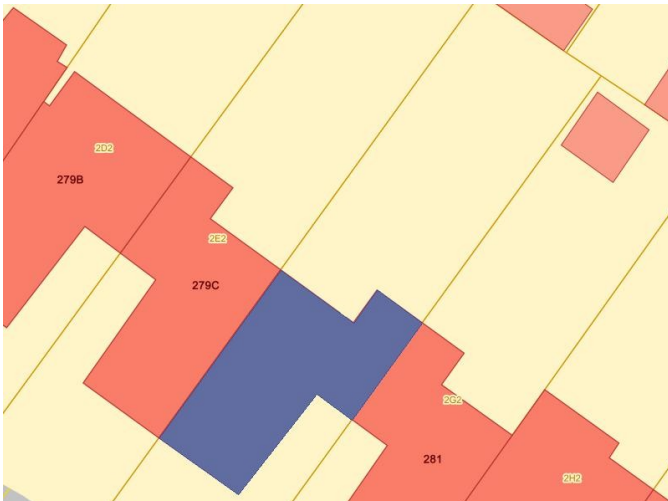
## Zone 1: Hoofdgebouw

- 0 Asbestmaterialen
- 0 Beperkingen
- 0 Uitsluitingen
- 0 Roerende goederen
- 0 Puin, steenslag, (water)bodem
- 3 Adviezen
- 2 Geen asbest

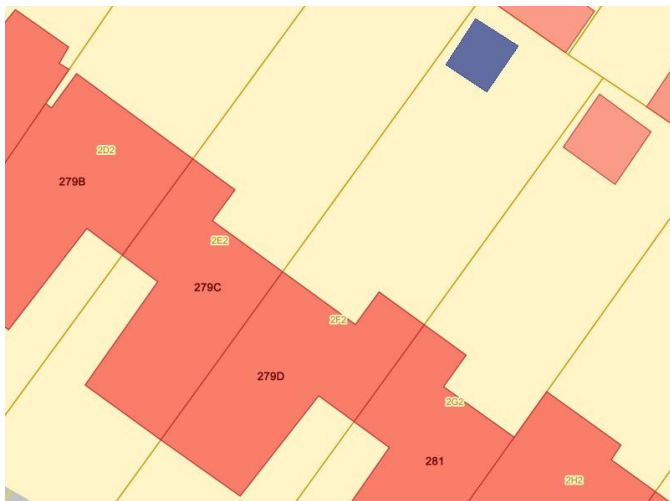
## Zone 2: Constructie

- 0 Asbestmaterialen
- 0 Beperkingen
- 1 Uitsluiting
- 0 Roerende goederen
- 0 Puin, steenslag, (water)bodem
- 0 Adviezen
- 0 Geen asbest
