Asbestinventarisatetest

Lucien Hendrickxlei 40, 2150 Borsbeek

Attestnummer : 20241125-000409.000

Uitgegeven op : 25.11.2024

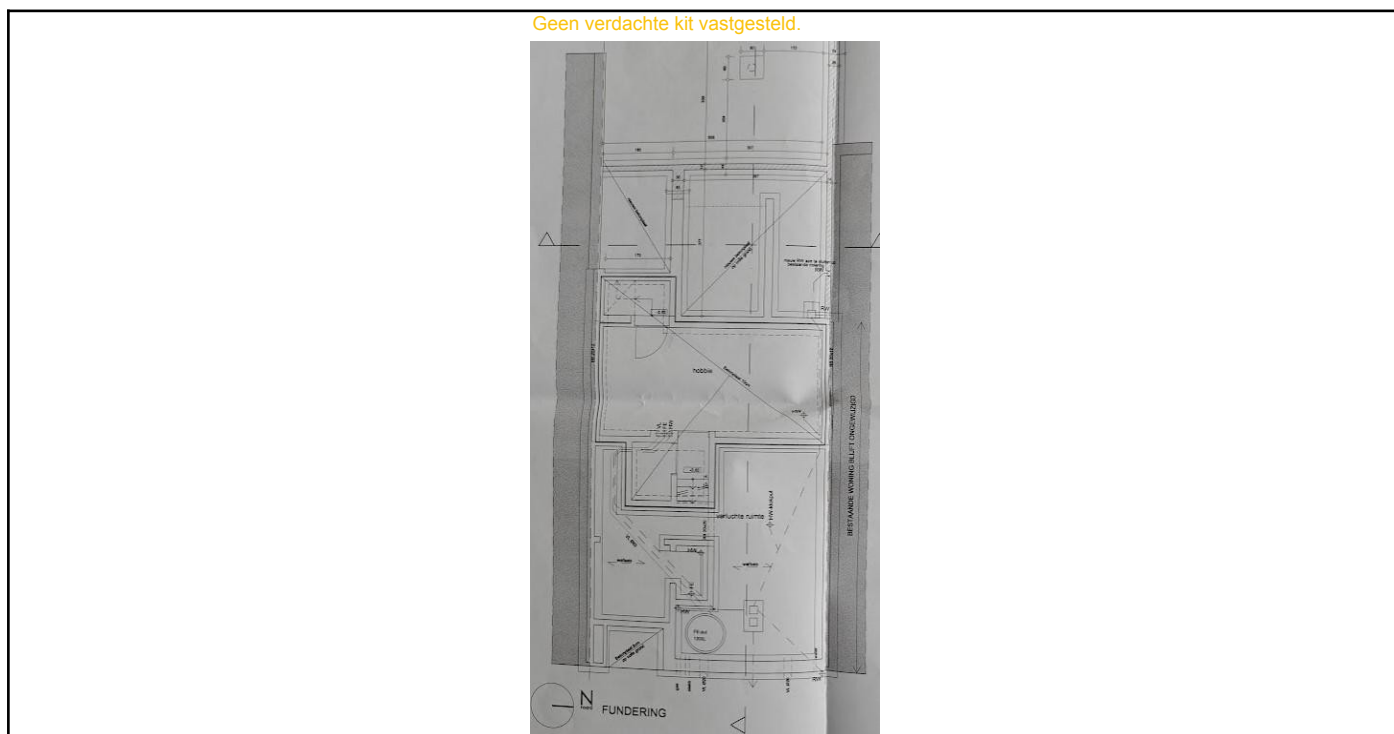
Plan 1.1: Kelderverdieping

Beschrijving	Type	Actie
7. Kit ramen	Advies	-

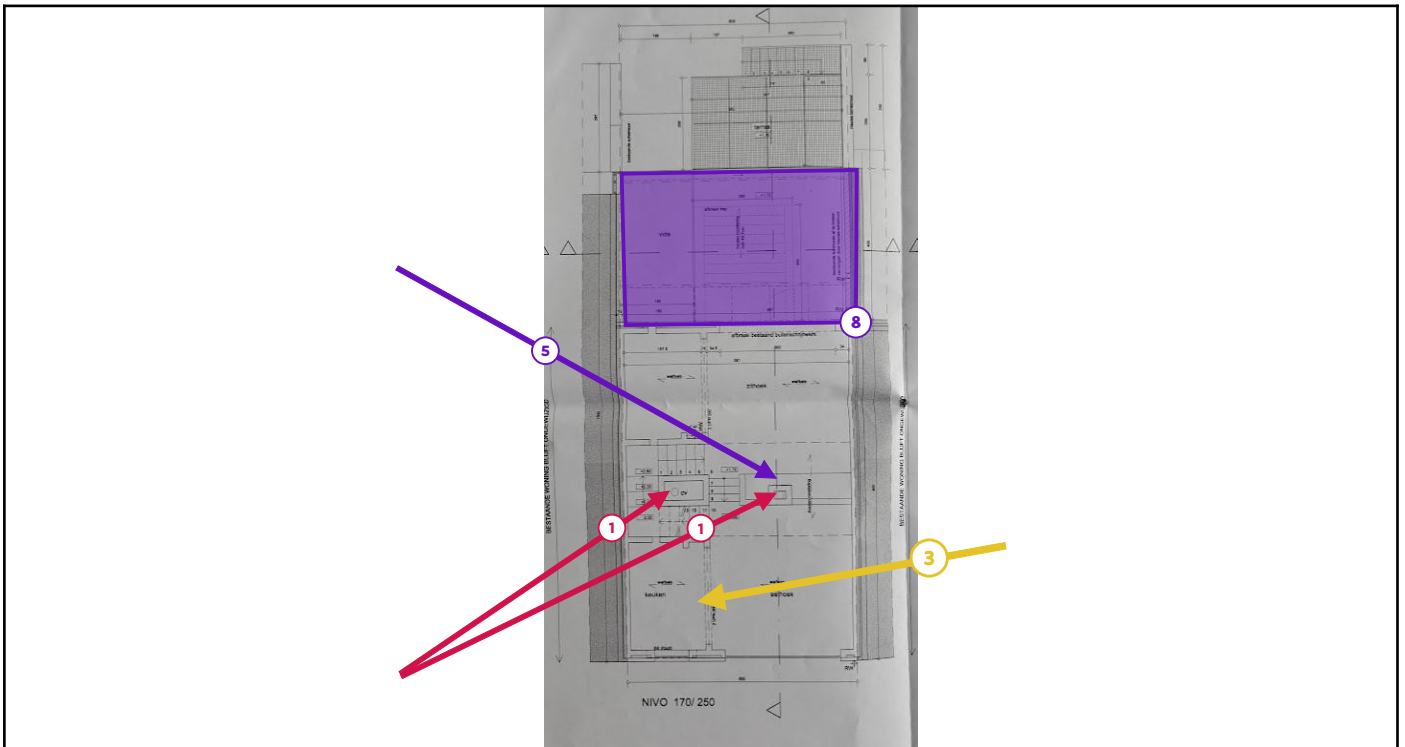
Plan 1.2: GLV

Beschrijving	Type	Actie
1. Schouwen	Asbestmateriaal	Dringend verwijderen
3. Antidreun	Asbestmateriaal	Zorgvuldig beheren
5. Koord	Advies	-
8. Pleisterwerk	Advies	-

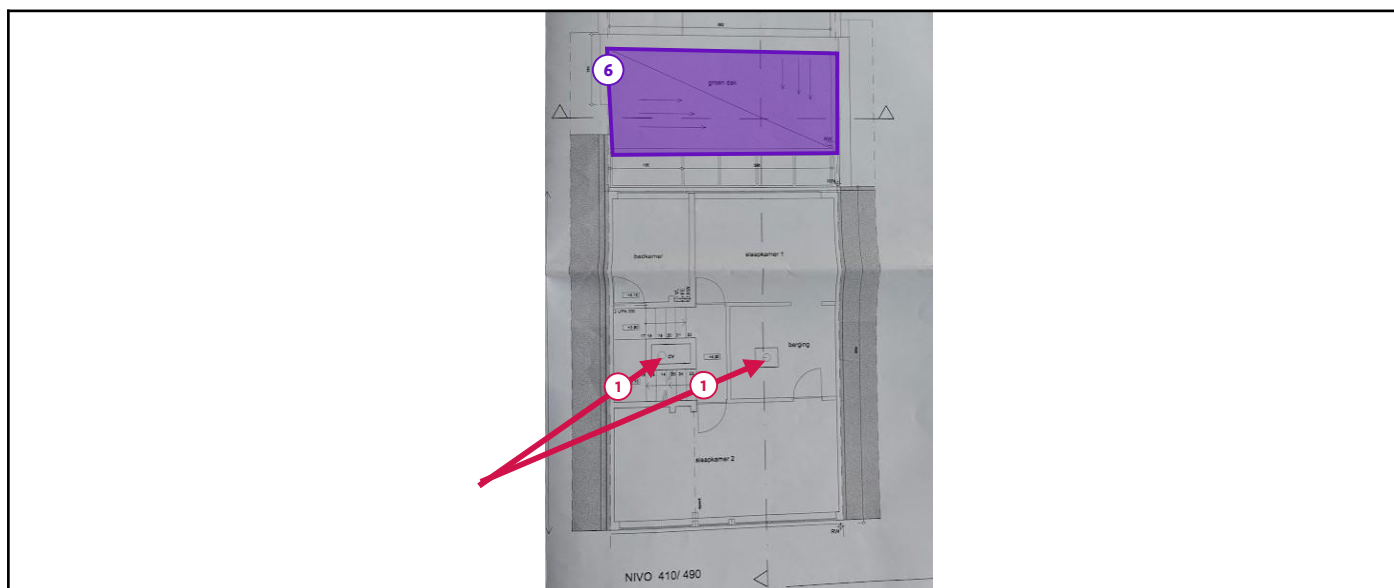
Plan 1.3: V1

Beschrijving	Type	Actie
1. Schouwen	Asbestmateriaal	Dringend verwijderen
6. Dakbedekking 2009	Advies	-

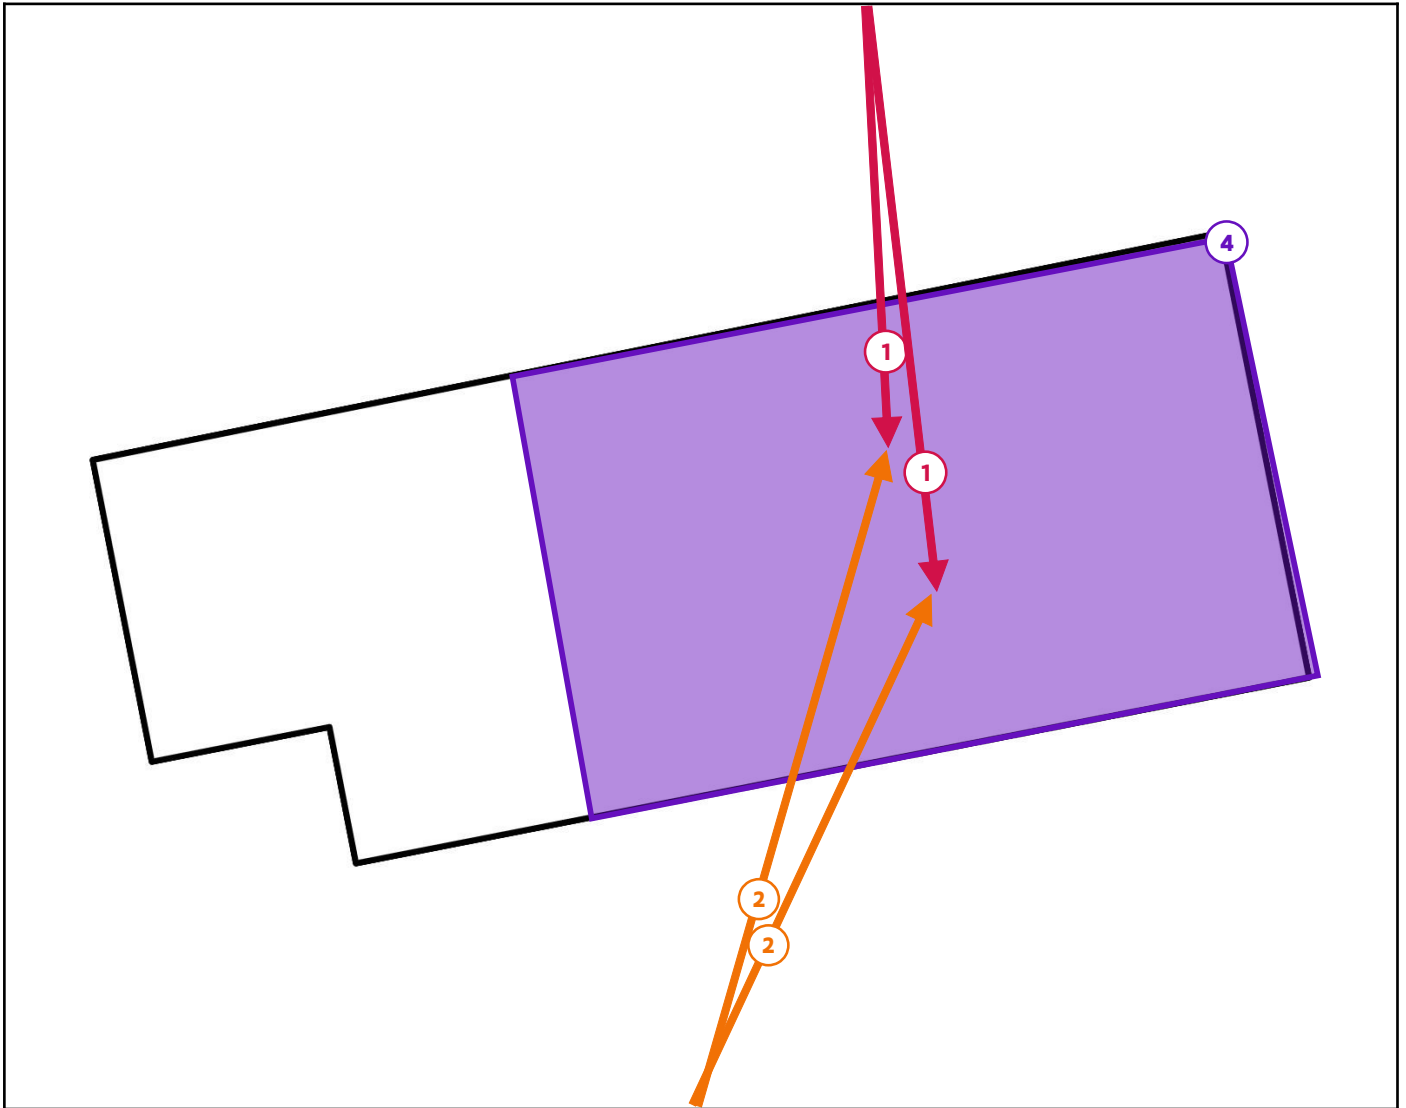
Plan 1.4: Dak

Beschrijving	Type	Actie
1. Schouwen	Asbestmateriaal	Dringend verwijderen
2. Schouwhoed	Asbestmateriaal	Verwijderen
4. Onderdak	Advies	-
