# Asbestinventarisatattest

Leopoldstraat 40/0202, 2550 Kontich

Attestnummer : **20260119-000054.000**

Uitgegeven op : **19.01.2026**

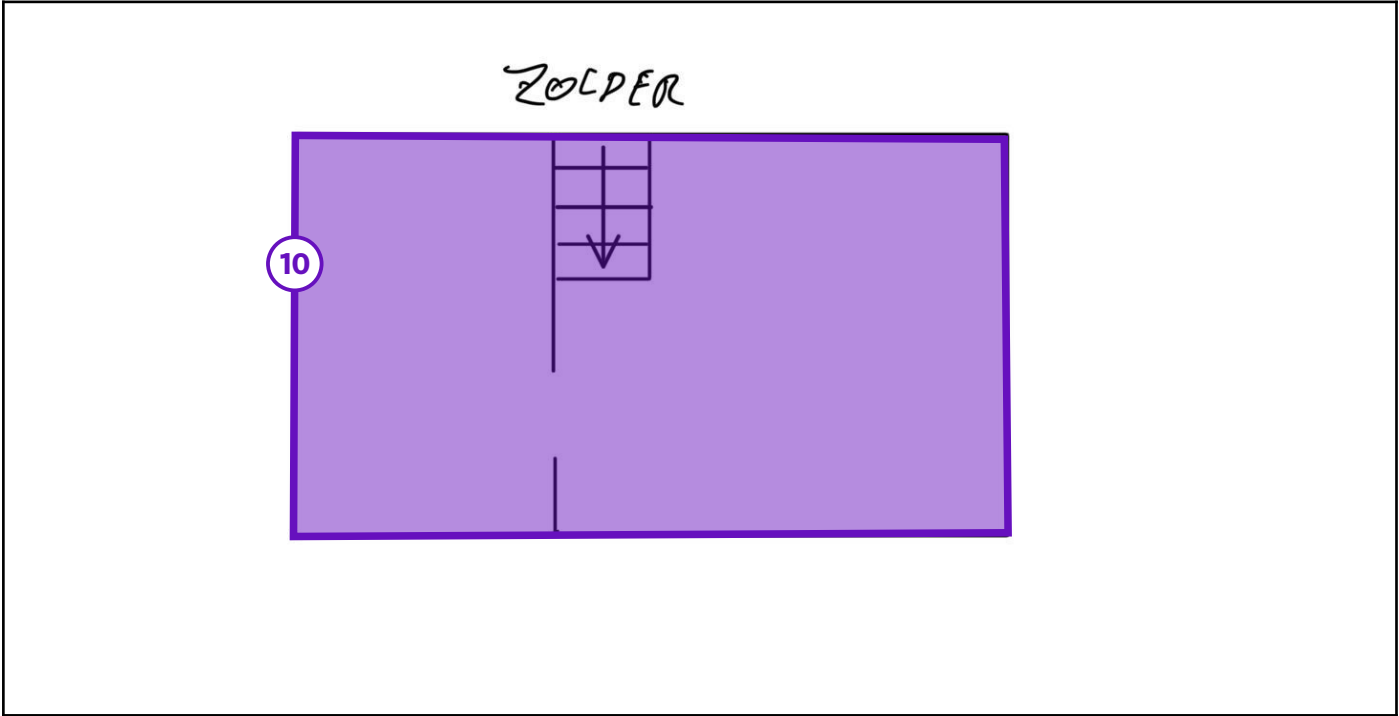
# Plan 1.1: Zolder

| Beschrijving | Type | Actie |
|---|---|---|
| 10. Onderdak - niet verdacht | Overige ruimte of materiaal | - |

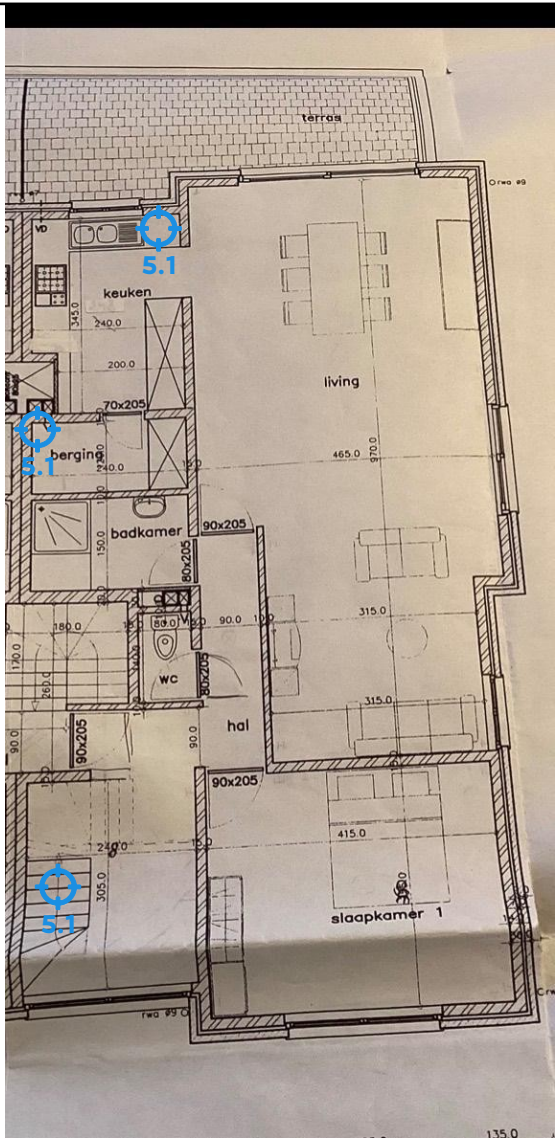
# Plan 1.3: Gelijkvloers verdieping

heel plafond is bepleisterd

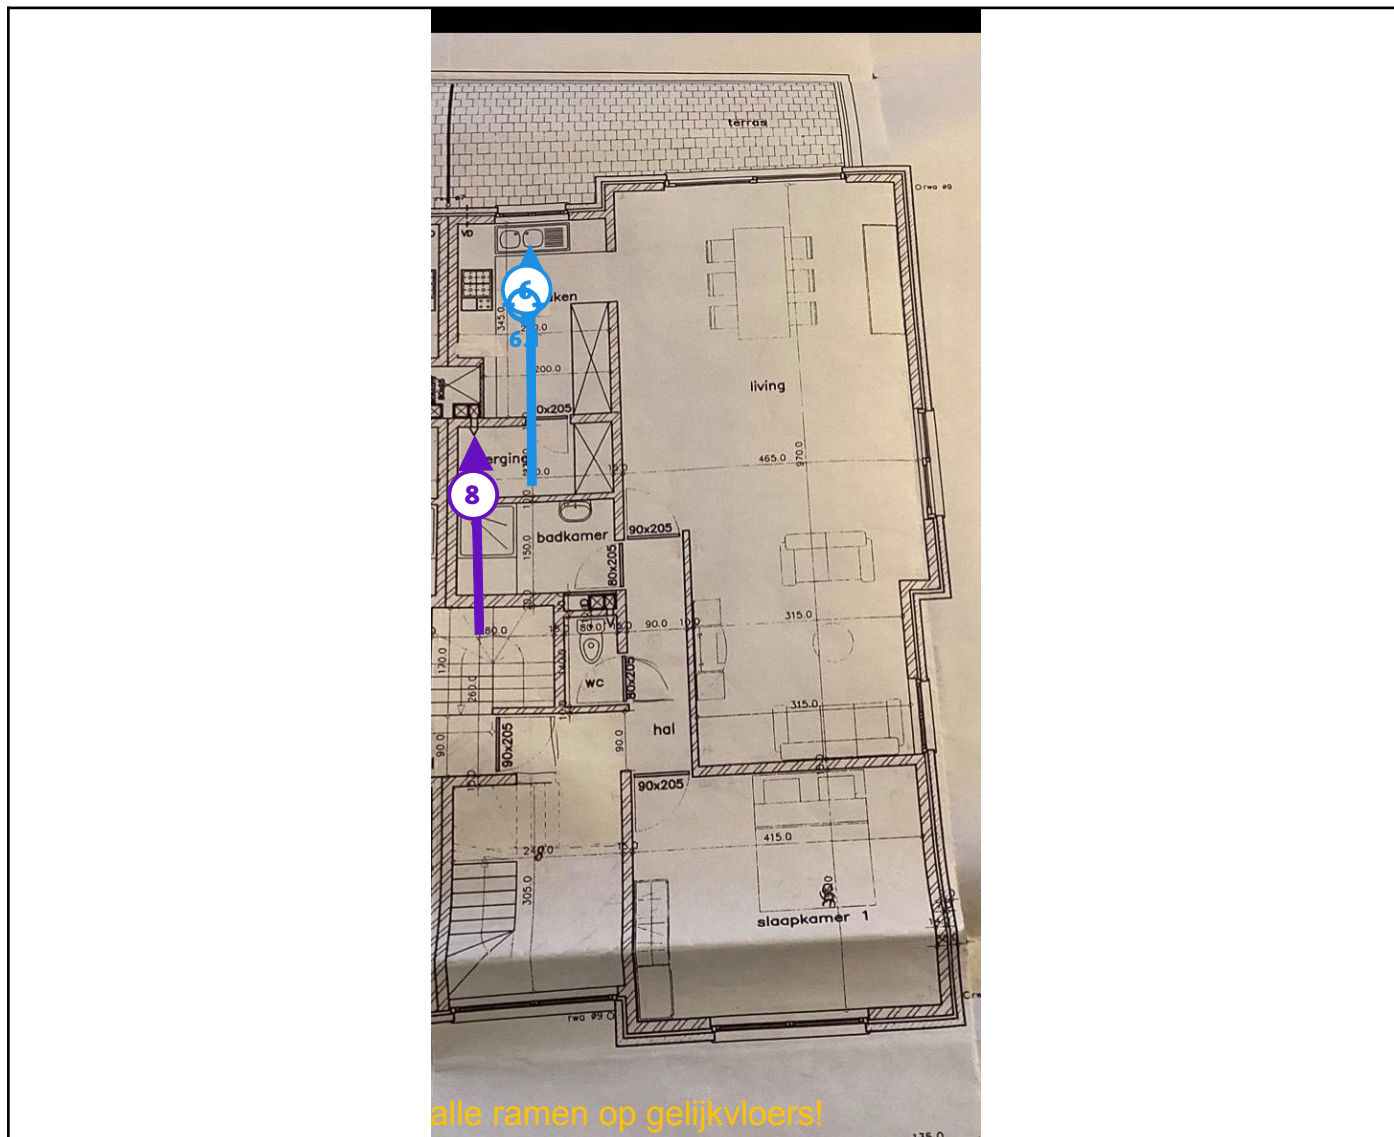
## Plan 1.4: Gelijkvloers verdieping

| Beschrijving | Type | Actie |
|---|---|---|
| 9. Afdichtingsmateriaal (mastiek,kit,...) aan schrijnwerk - Niet verdacht | Overige ruimte of materiaal | - |

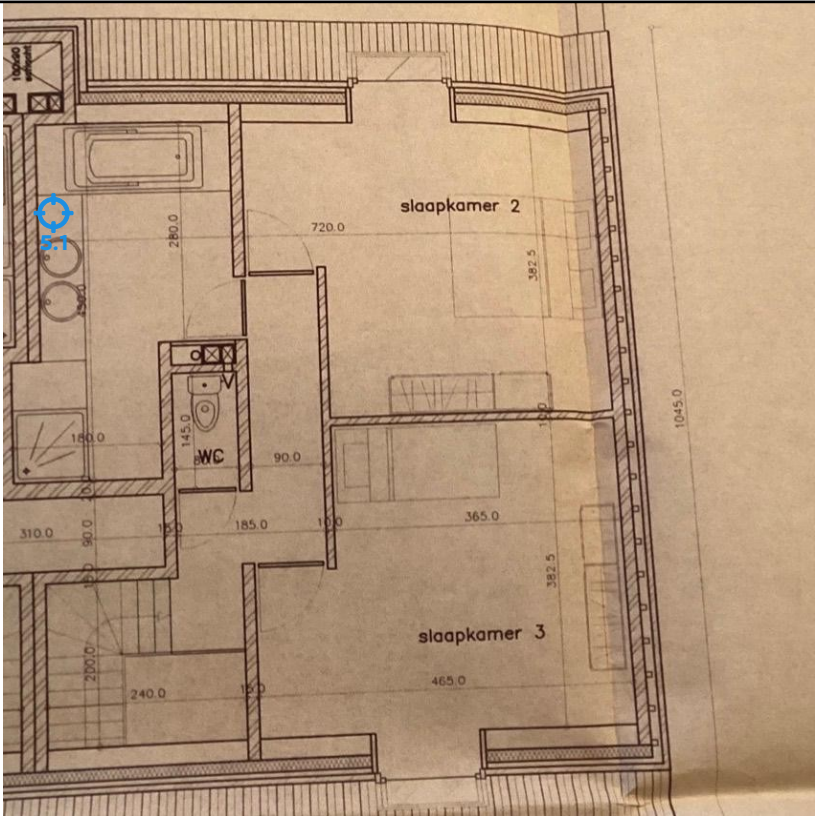
# Plan 1.7: Verdieping boven

heel plafond is bepleisterd
