# Asbestinventarisatetest

Pastoor Wouterstraat 2E/2, 2650 Edegem

Attestnummer : **20250828-000012.000**

Uitgegeven op : **28.08.2025**

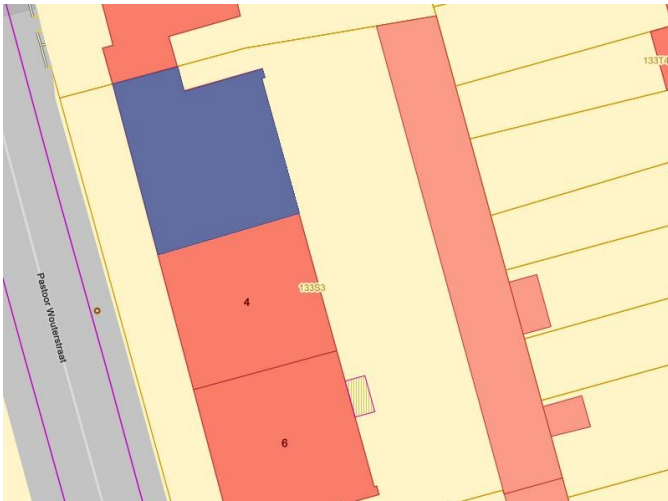
## Zone 1: Hoofdgebouw

Tijdens de inspectie vastgesteld:

- 0 Asbestmaterialen
- 0 Beperkingen
- 0 Uitsluitingen
- 0 Roerende goederen
- 0 Puin, steenslag, (water)bodem
- 3 Adviezen
- 2 Geen asbest

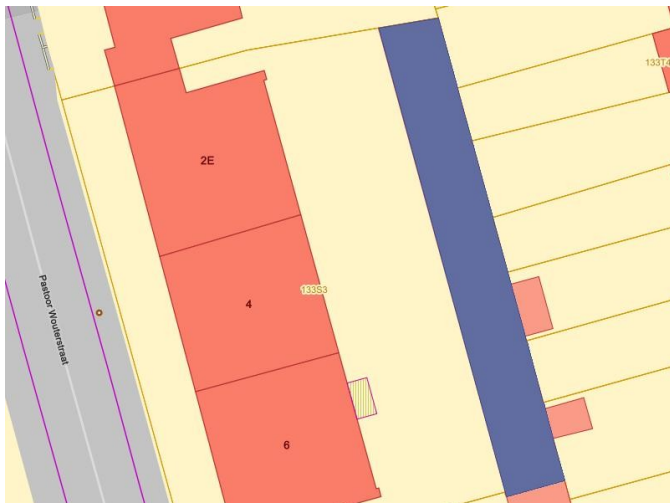
## Zone 2: Bijgebouw

Tijdens de inspectie vastgesteld:

- 0 Asbestmaterialen
- 0 Beperkingen
- 0 Uitsluitingen
- 0 Roerende goederen
- 0 Puin, steenslag, (water)bodem
- 3 Adviezen**
- 0 Geen asbest
