# Asbestinventarisatetest

Alexander Franckstraat 206, 2530 Boechout

Attestnummer : 20260218-000176.000

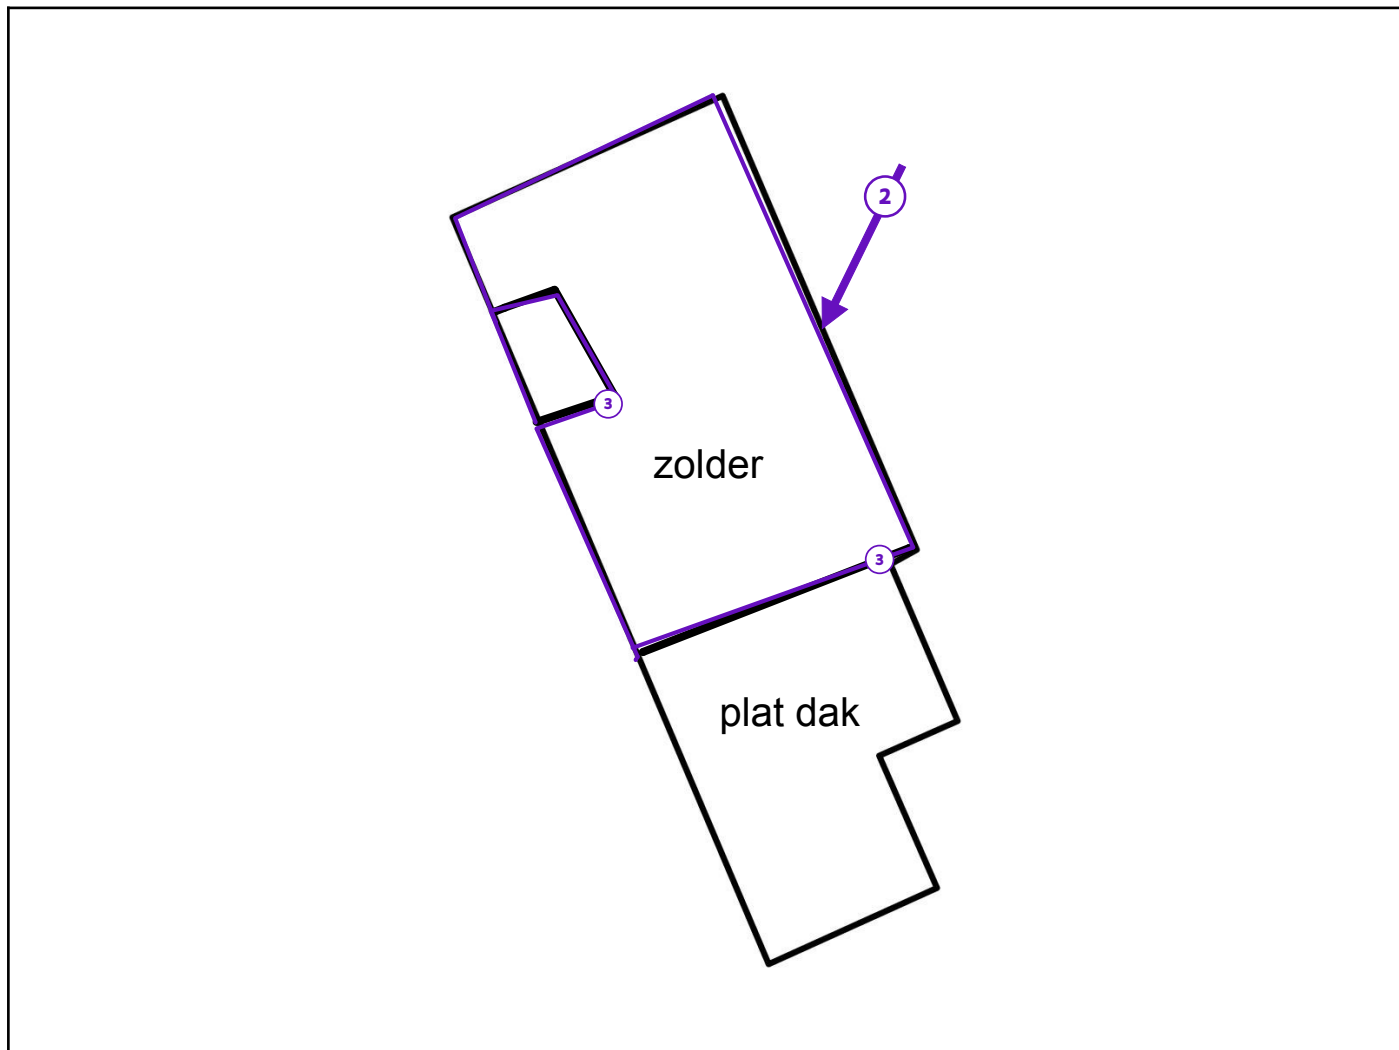
## Plan 1.5: Zolder

| Beschrijving | Type | Actie |
|---|---|---|
| 3. Plafonds en muren bestaande uit voorzetpanelen | Advies | - |
