Asbestinventarisatetest

Mechelsesteenweg 197, 2640 Mortsel

Attestnummer : 20260526-000006.000

Niet-asbestveilig

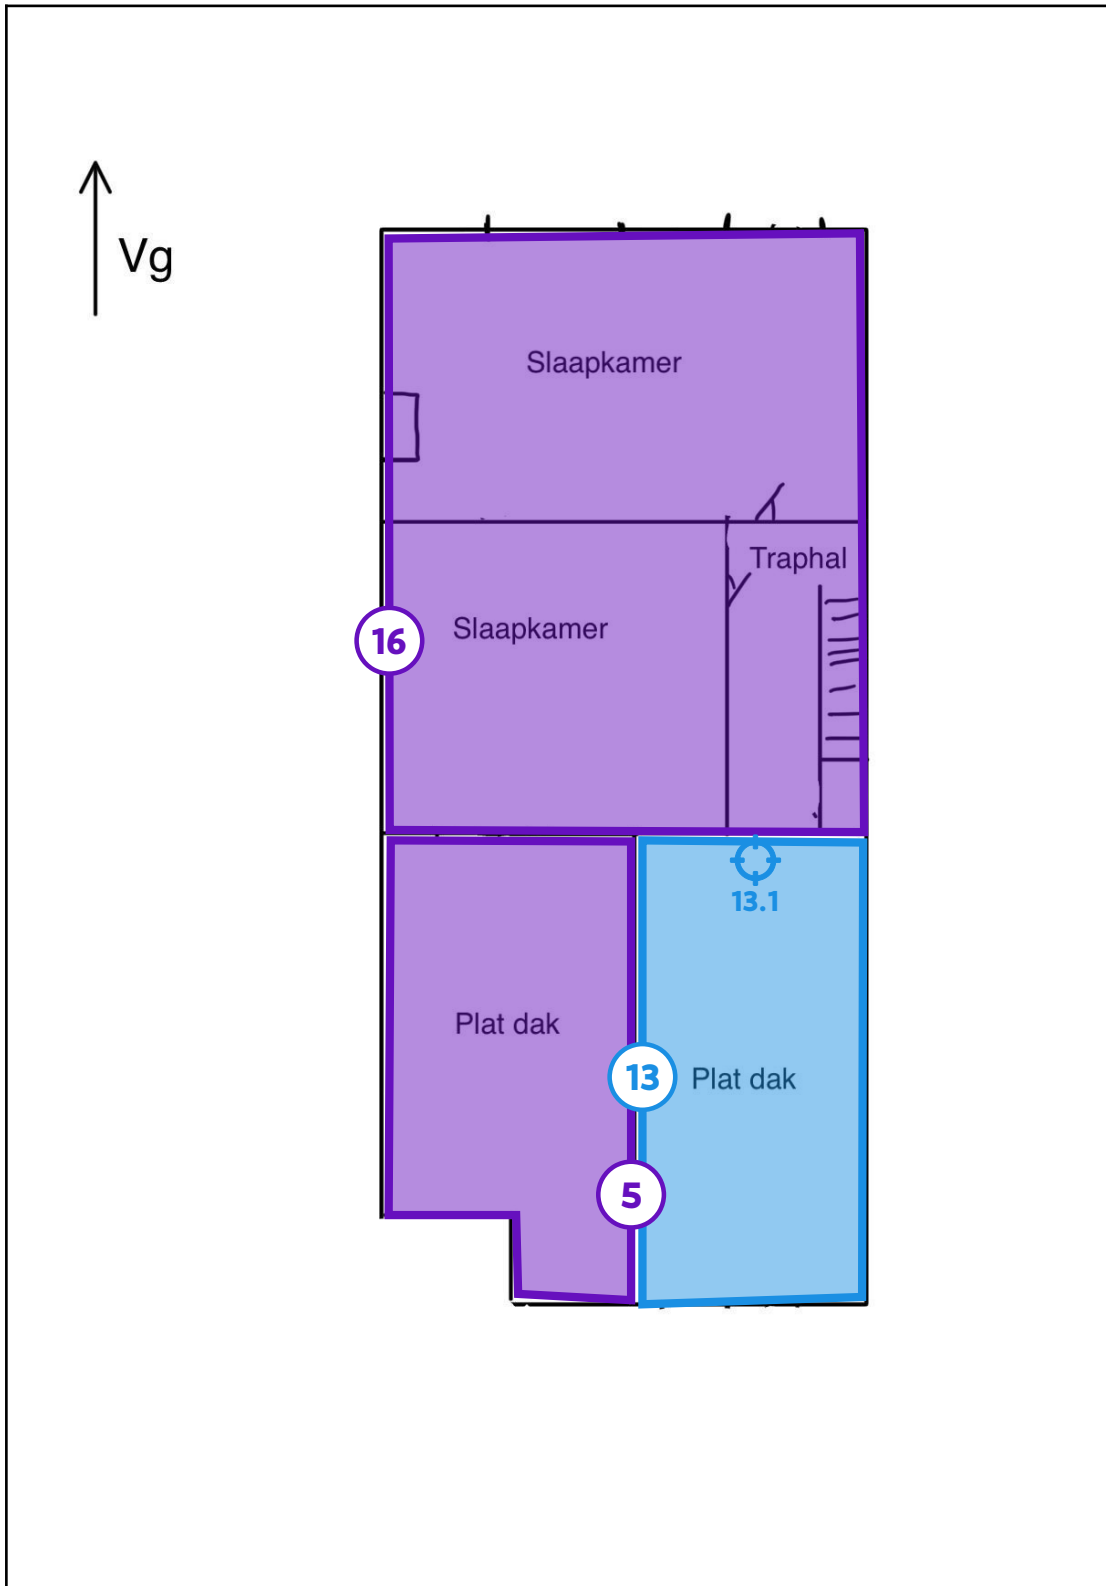
Plan 1.1: Dakbedekking

5. Dakbedekking (>3,50m)	Beperking	-
13. Dakbedekking - Roofing	Geen asbest	-
13.1 Code: M06	Puntmonster	-
16. Dakbedekking hoofdbouw- niet verdacht	Overige ruimte of materiaal	-

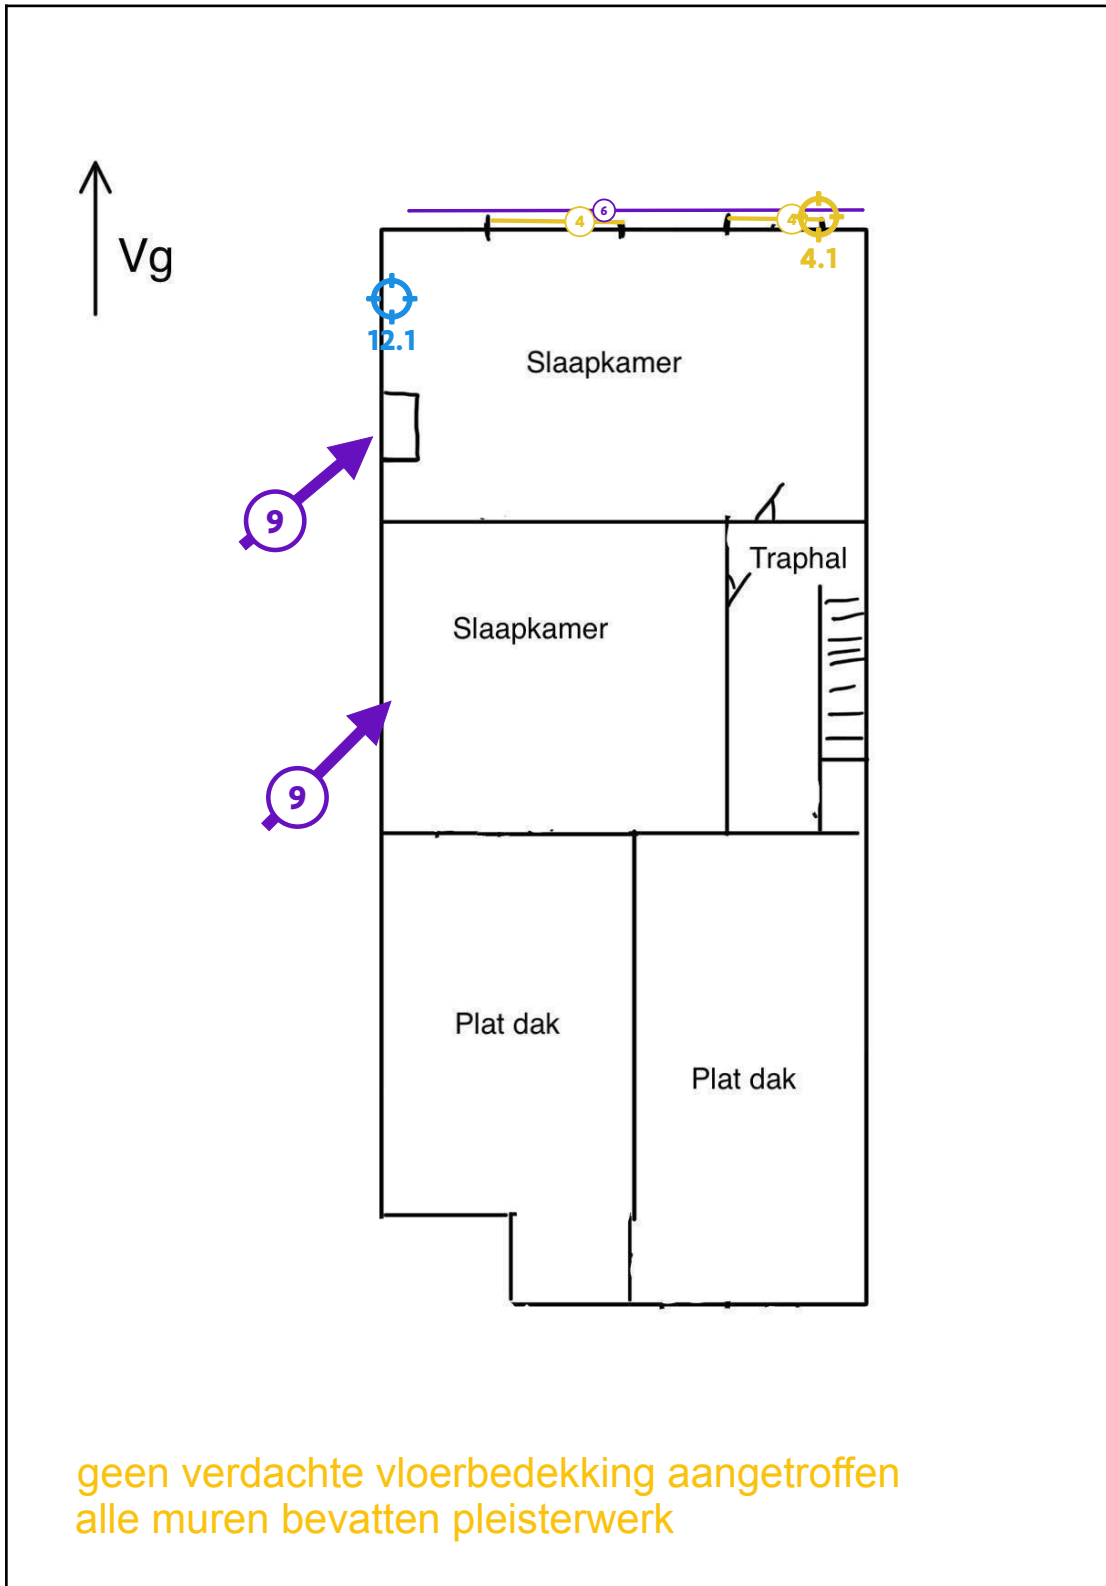
Plan 1.4: Verdieping +2

4. Mastiek/kit aluminium ramen	Asbestmateriaal	Zorgvuldig beheren
4.1 Code: M03	Puntmonster	-
6. Gevelbekleding niet verdacht	Advies	-
7. Vloerbedekking - Niet verdacht	Advies	-
9. Binnenzijde technische schacht/schouw	Advies	-
12. Pleisterwerk wanden	Geen asbest	-
12.1 Code: M01	Mengmonster	-

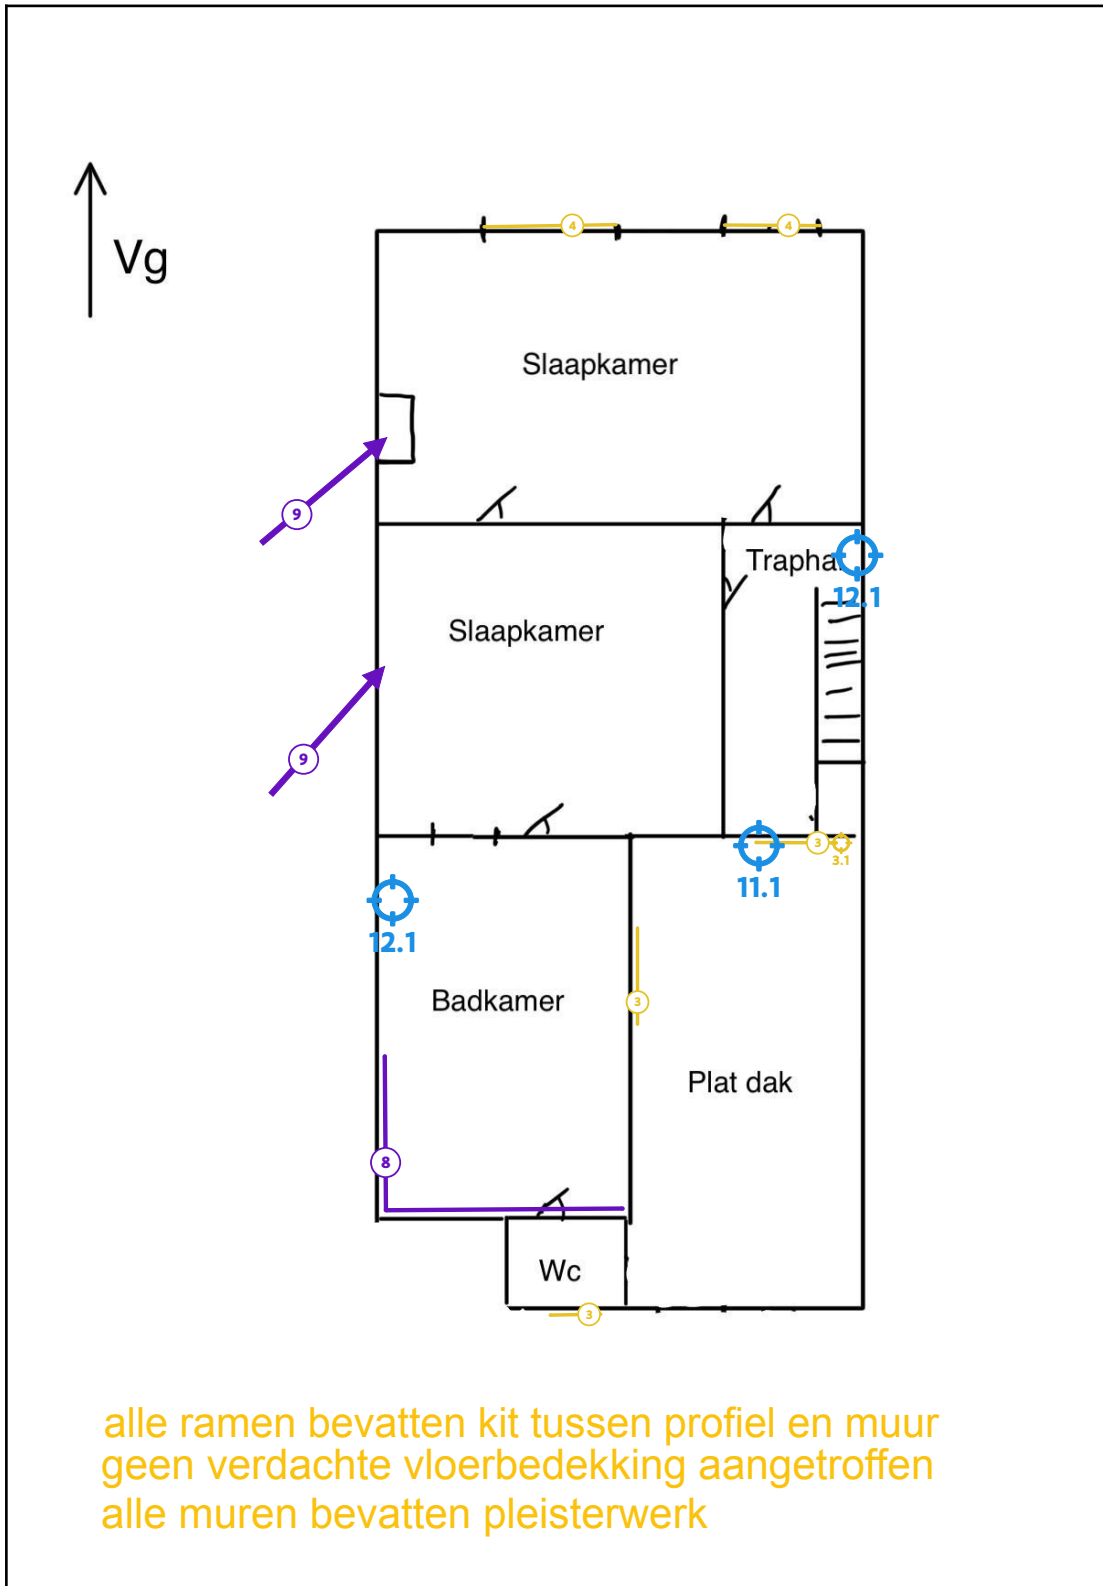
Plan 1.6: Verdieping +1

3. Mastiek/kit houten ramen - buiten	Asbestmateriaal	Zorgvuldig beheren
3.1 Code: M04	Puntmonster	-
4. Mastiek/kit aluminium ramen	Asbestmateriaal	Zorgvuldig beheren
7. Vloerbedekking - Niet verdacht	Advies	-
8. Tegellijn achter wandtegels & plinten	Advies	-
9. Binnenzijde technische schacht/schouw	Advies	-
11. Mastiek/kit tussen muur en profiel buiten	Geen asbest	-
11.1 Code: M05	Puntmonster	-
12. Pleisterwerk wanden	Geen asbest	-
12.1 Code: M01	Mengmonster	-

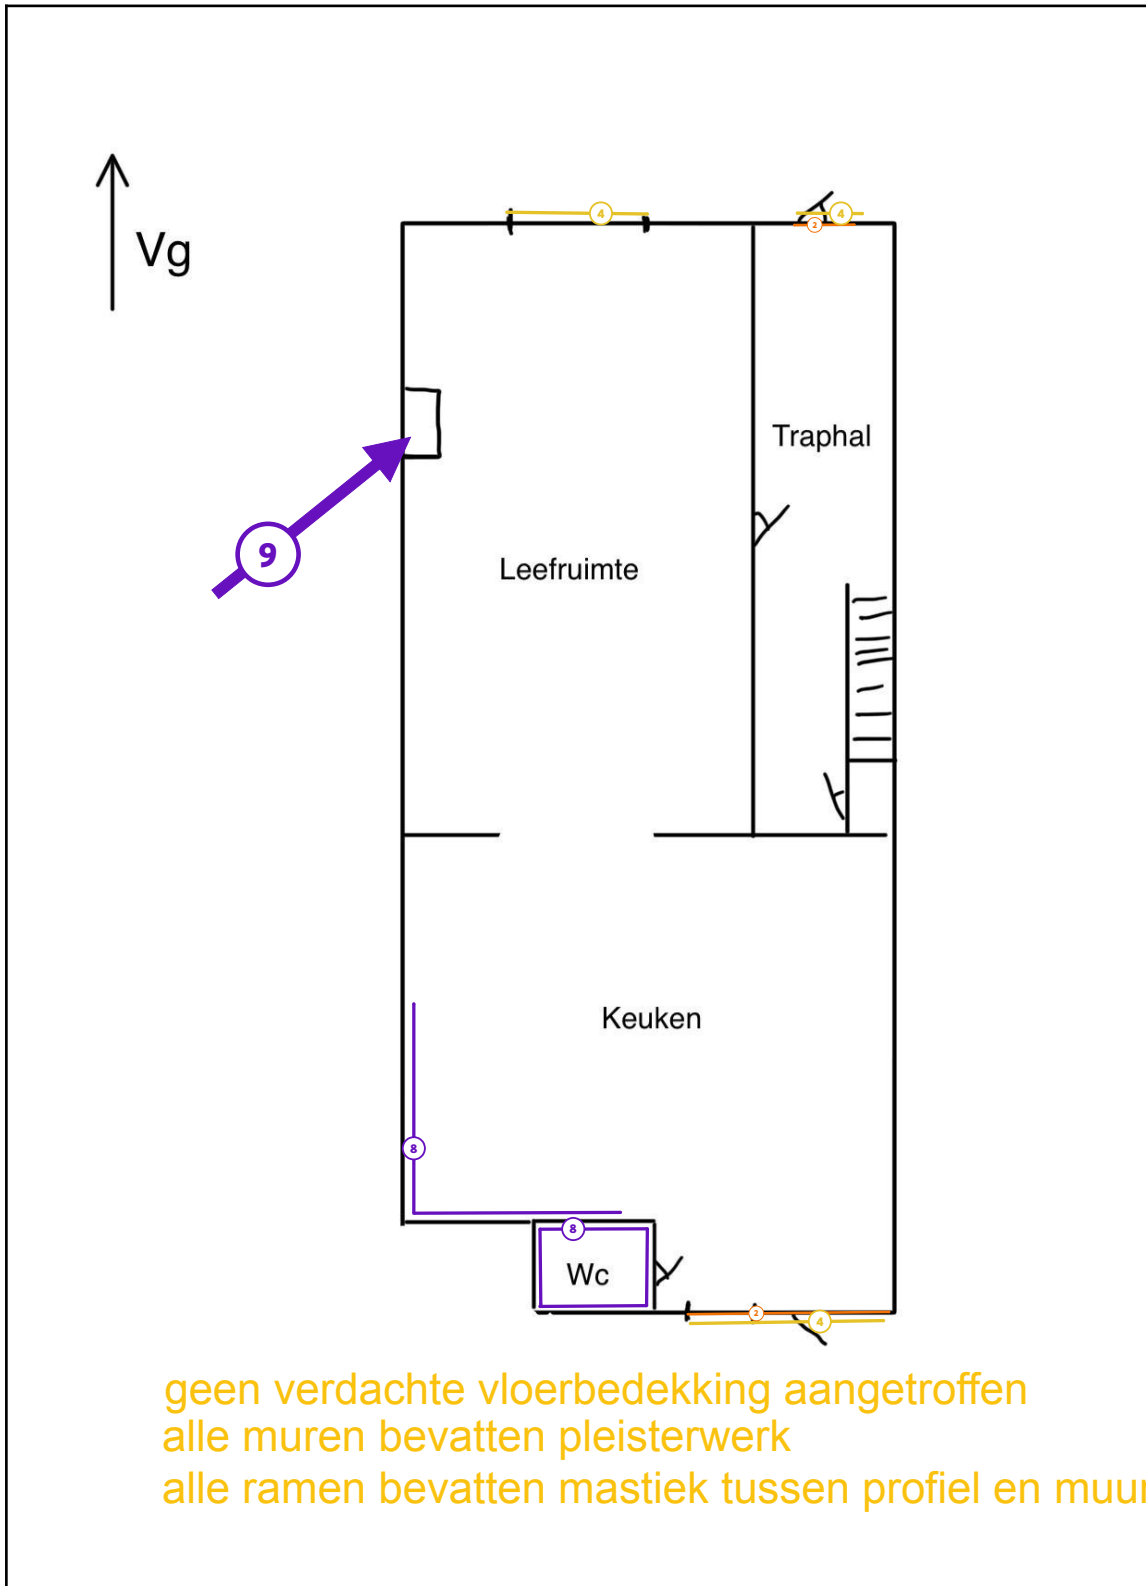
Plan 1.8: Gelijkvloers

2. Asbestcementplaat in schrijnwerk	Asbestmateriaal	Verwijderen
4. Mastiek/kit aluminium ramen	Asbestmateriaal	Zorgvuldig beheren
7. Vloerbedekking - Niet verdacht	Advies	-
8. Tegellijm achter wandtegels & plinten	Advies	-
9. Binnenzijde technische schacht/schouw	Advies	-
11. Mastiek/kit tussen muur en profiel buiten	Geen asbest	-
12. Pleisterwerk wanden	Geen asbest	-

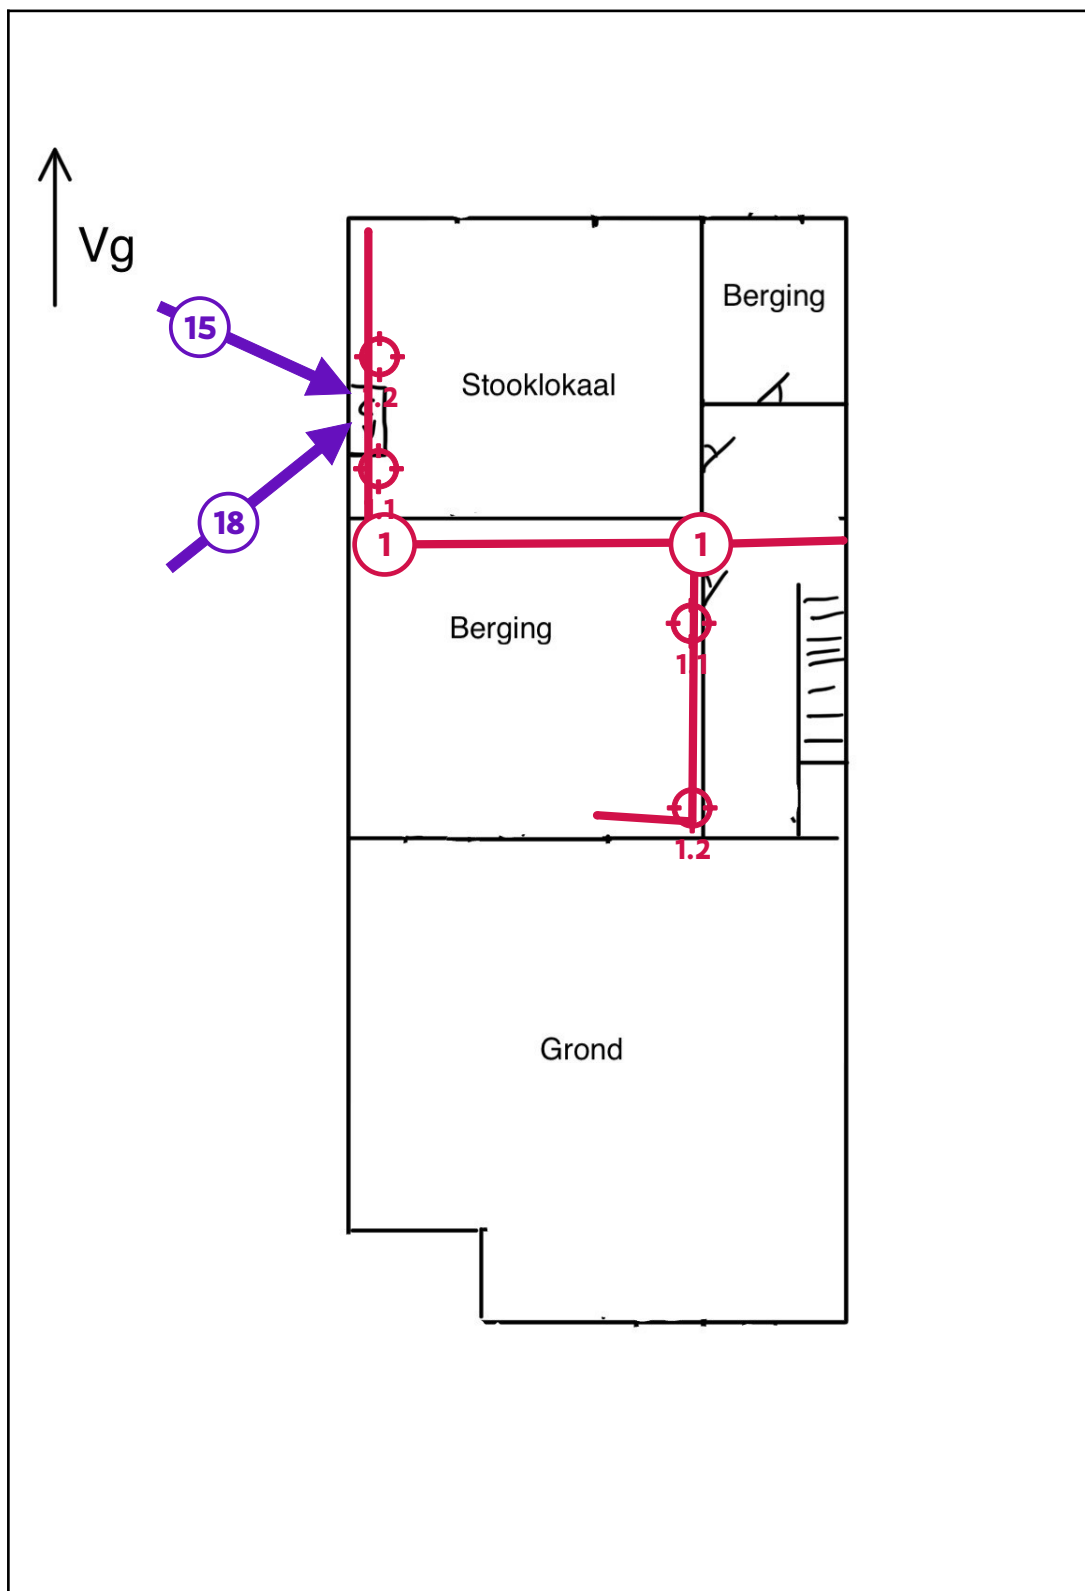
Plan 1.10: Kelder

1. Leidingisolatie - Gips	Asbestmateriaal	Dringend verwijderen
1.1 Code: M07	Mengmonster	-
1.2 Code: M08	Mengmonster	-
15. Rookgaskanalen - niet verdacht	Overige ruimte of materiaal	-
18. Materialen aan de stookketel(dichtingen, isol mat,...) niet verdacht	Overige ruimte of materiaal	-

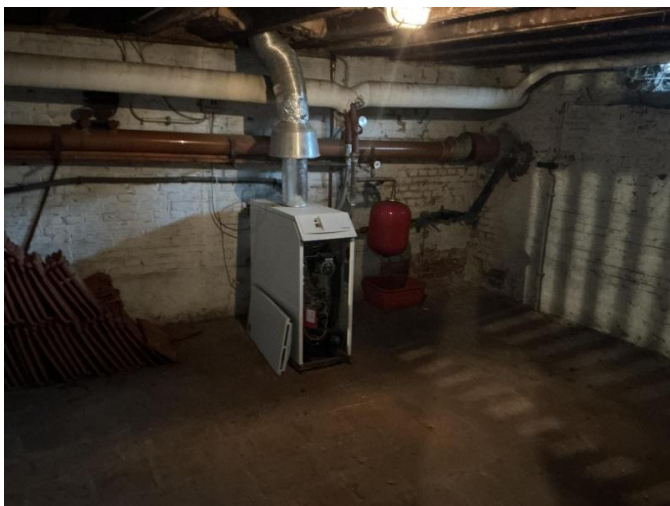
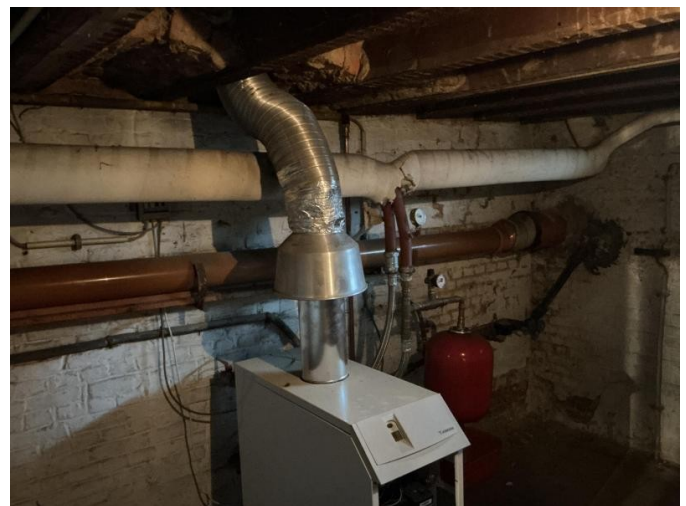
Beschrijving	Notitie	Terug te vinden op plannen
Fiche 15: Rookgaskanalen - niet verdacht	De materialen van rookgaskanalen zijn niet asbest verdacht.	Plan 1.10: Kelder
Fiche 16: Dakbedekking hoofdbouw- niet verdacht	Dakpannen	Plan 1.1: Dakbedekking
Fiche 17: Plafondafwerking in gipskarton/hout/pvc	Het plafond bestaat uit niet-asbestverdachte gipskartonplaten/hout-/pvc platen . Zonder destructie is het niet mogelijk om na te gaan of er asbestverdachte materialen aanwezig zijn achter de gipskartonplaten/hout-/pvc platen.	Plan 1.5: Verdieping +2 Plan 1.7: Verdieping +1 Plan 1.9: Gelijkvloers
Fiche 18: Materialen aan de stookketel(dichtingen, isol mat,...) niet verdacht	De materialen aan de stookketel (dichtingen, isolerend materiaal,...) zijn niet asbest verdacht.	Plan 1.10: Kelder

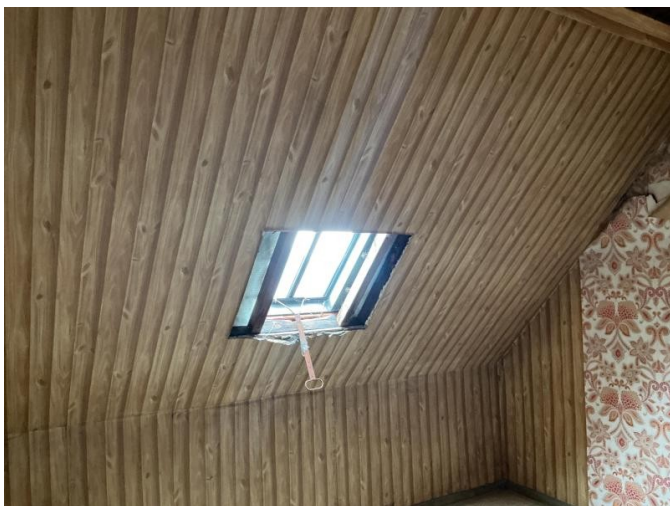
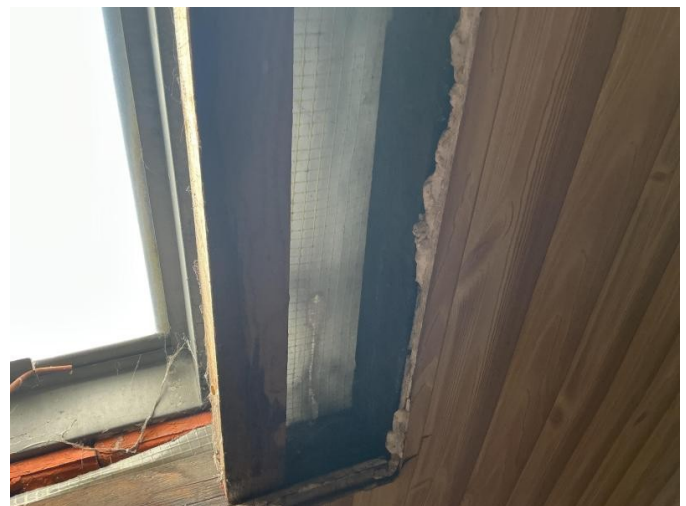
Beschrijving	Notitie	Terug te vinden op plannen
Fiche 19: Onderdak - niet verdacht	De materialen onder de dakbedekking (onderdak,...) zijn niet asbest verdacht.	Plan 1.2: Onderdak
Fiche 20: Liftinfrastructuur - niet aanwezig		-
Fiche 21: Onderdak	Op moment van de inspectie kon niet worden nagegaan of er een onderdak aanwezig is.	Plan 1.2: Onderdak
