Asbestinventarisatetest

Boshoek 109, 2530 Boechout

Attestnummer : 20260107-000177.000

Uitgegeven op : 07.01.2026

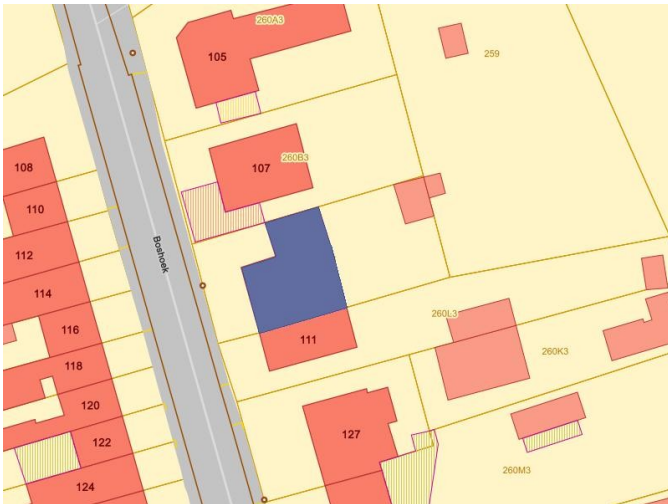
Zone 1: Hoofdgebouw

- 1 Asbestmateriaal**
- 2 Beperkingen**
- 0 Uitsluitingen
- 0 Roerende goederen
- 0 Puin, steenslag, (water)bodem
- 6 Adviezen**
- 4 Geen asbest**

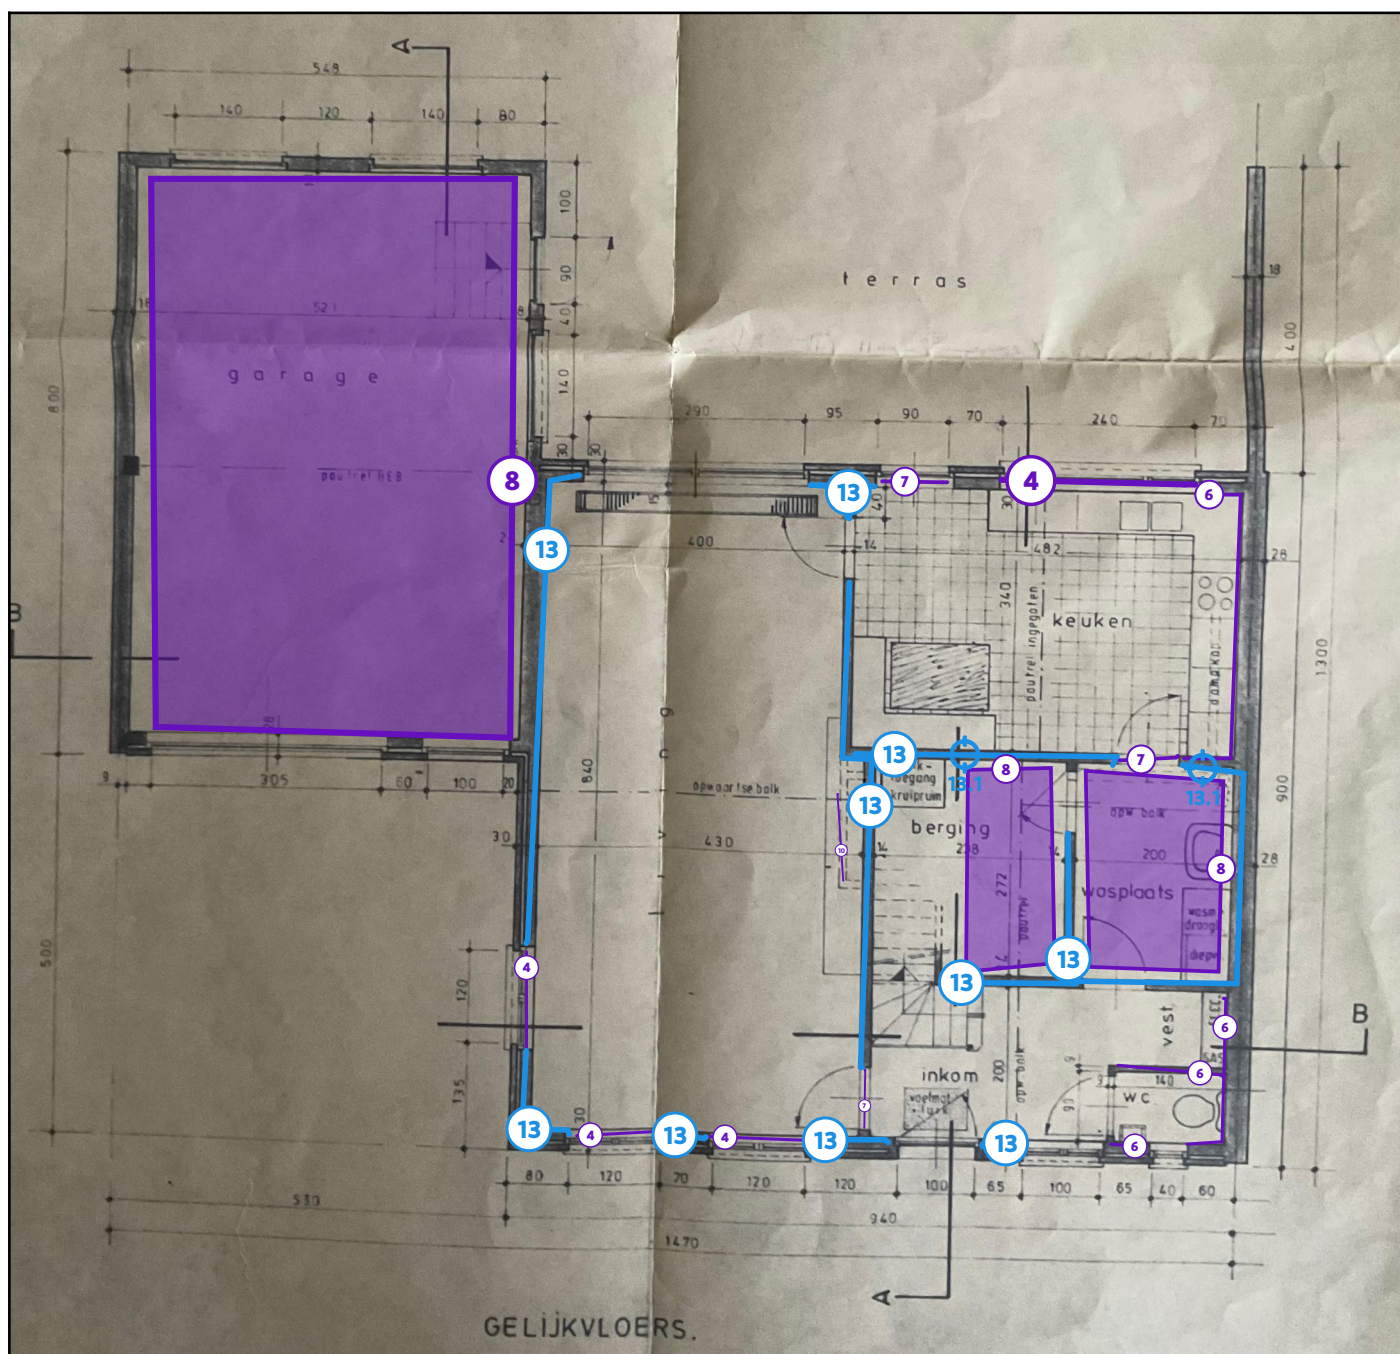
Plan 1.1: Gelijkvloer

Beschrijving	Type	Actie
4. Vensterbanken	Advies	-
6. Lijm laag tegels	Advies	-
7. Dorpels	Advies	-

8. Lijm laag vloertegels	Advies	-
10. Kachelkoord	Advies	-
13. Pleisterwerk wanden	Geen asbest	-
13.1 Code: 0.01	Mengmonster	-

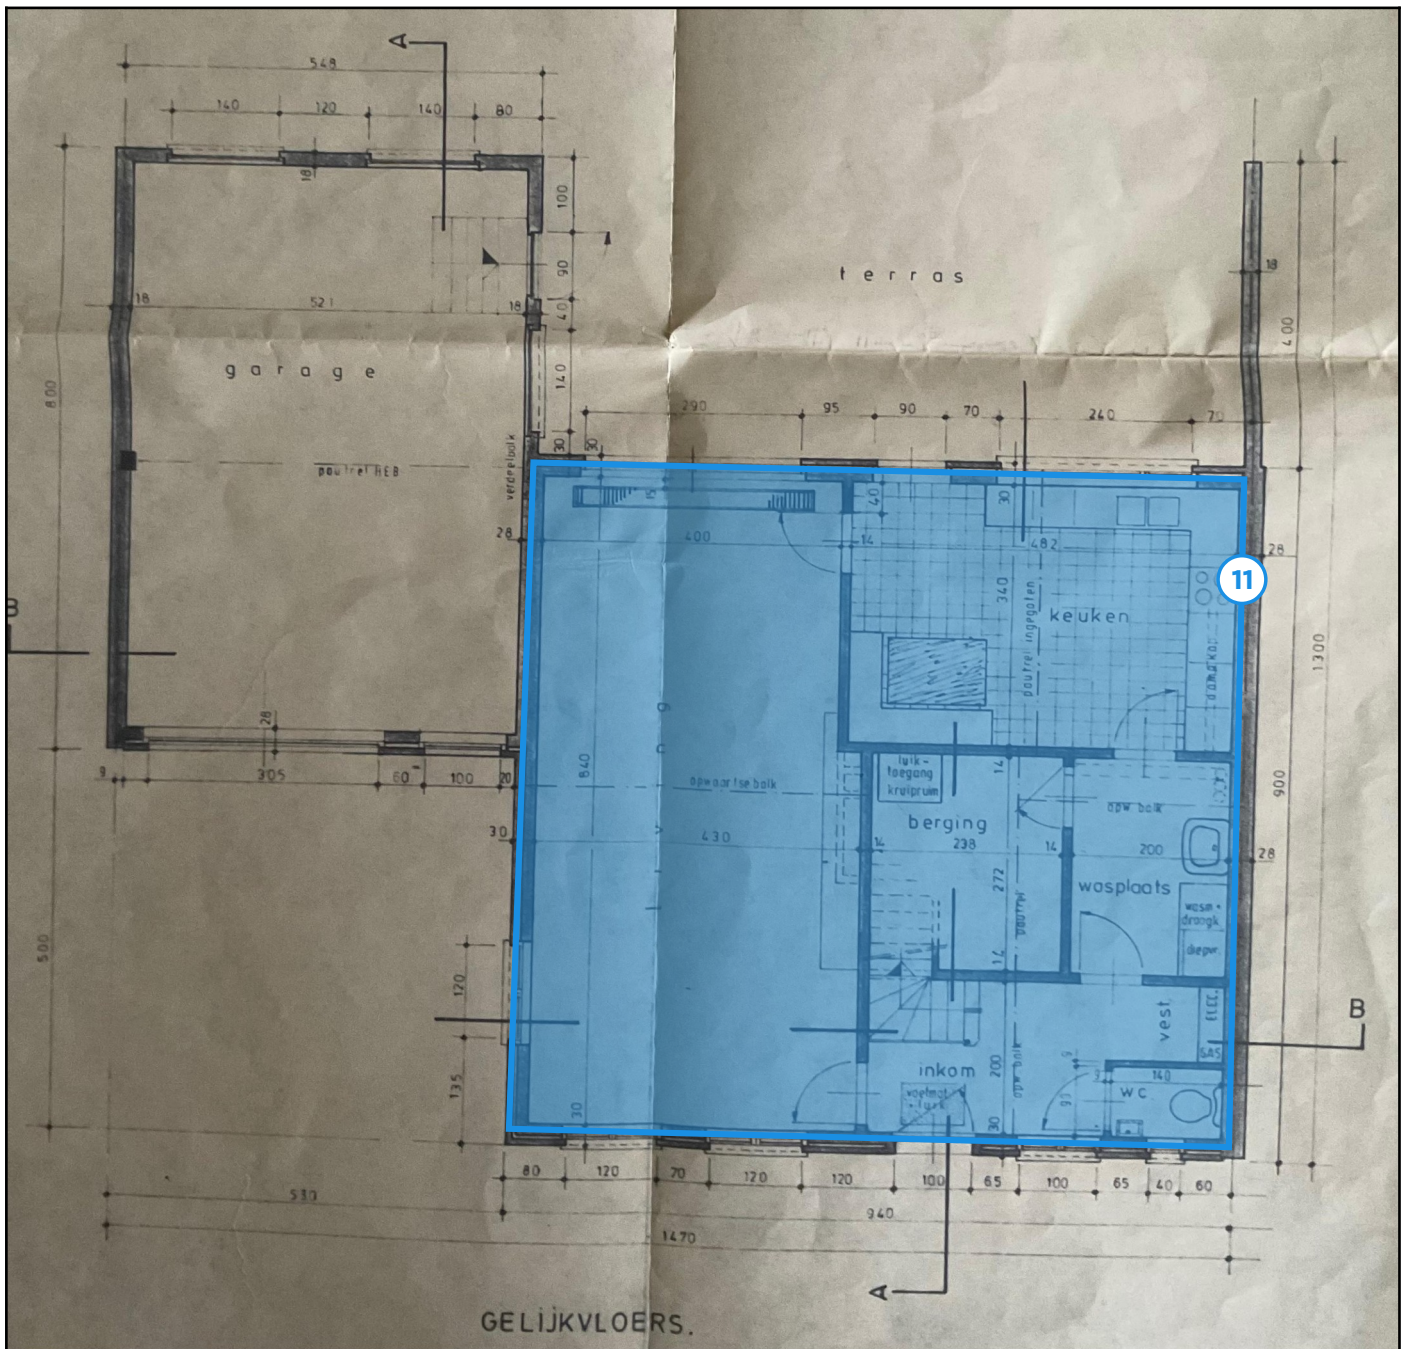
Plan 1.2: Gelijkvloer

Beschrijving	Type	Actie
11. Pleisterwerk plafonds	Geen asbest	-

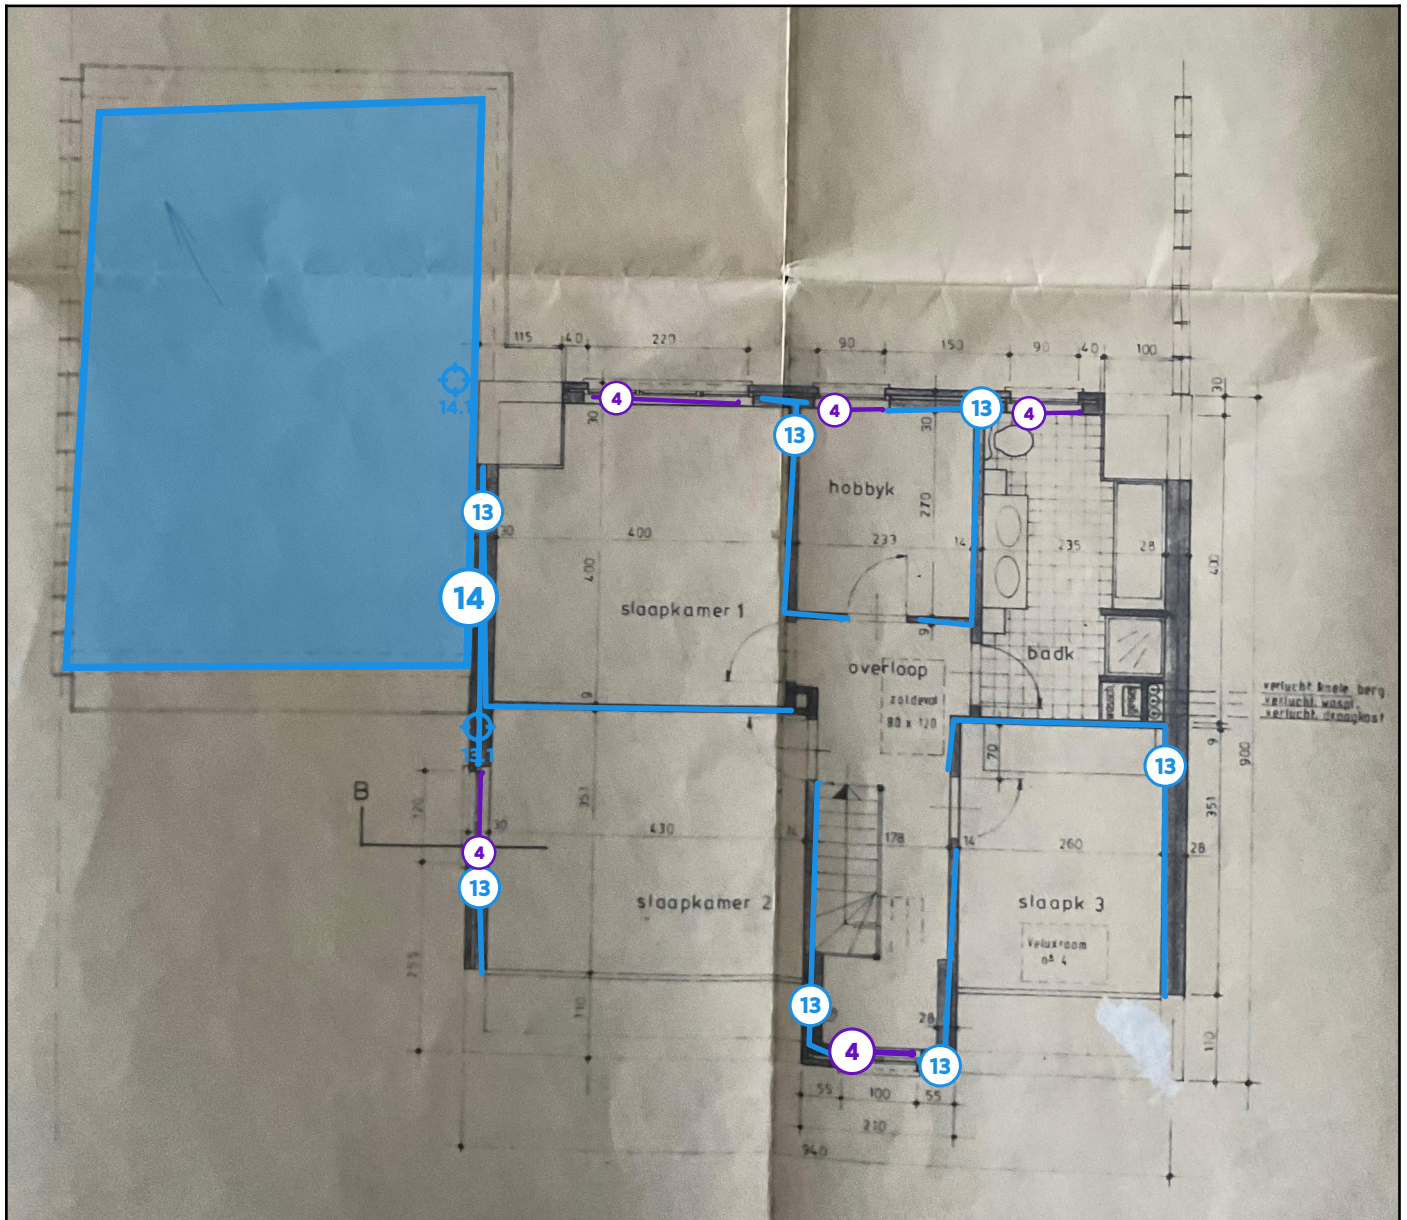
Plan 1.3: 1ste verdiep

Beschrijving	Type	Actie
4. Vensterbanken	Advies	-
13. Pleisterwerk wanden	Geen asbest	-
13.1 Code: 0.01	Mengmonster	-
14. Roofing	Geen asbest	-
14.1 Code: 1.01	Puntmonster	-

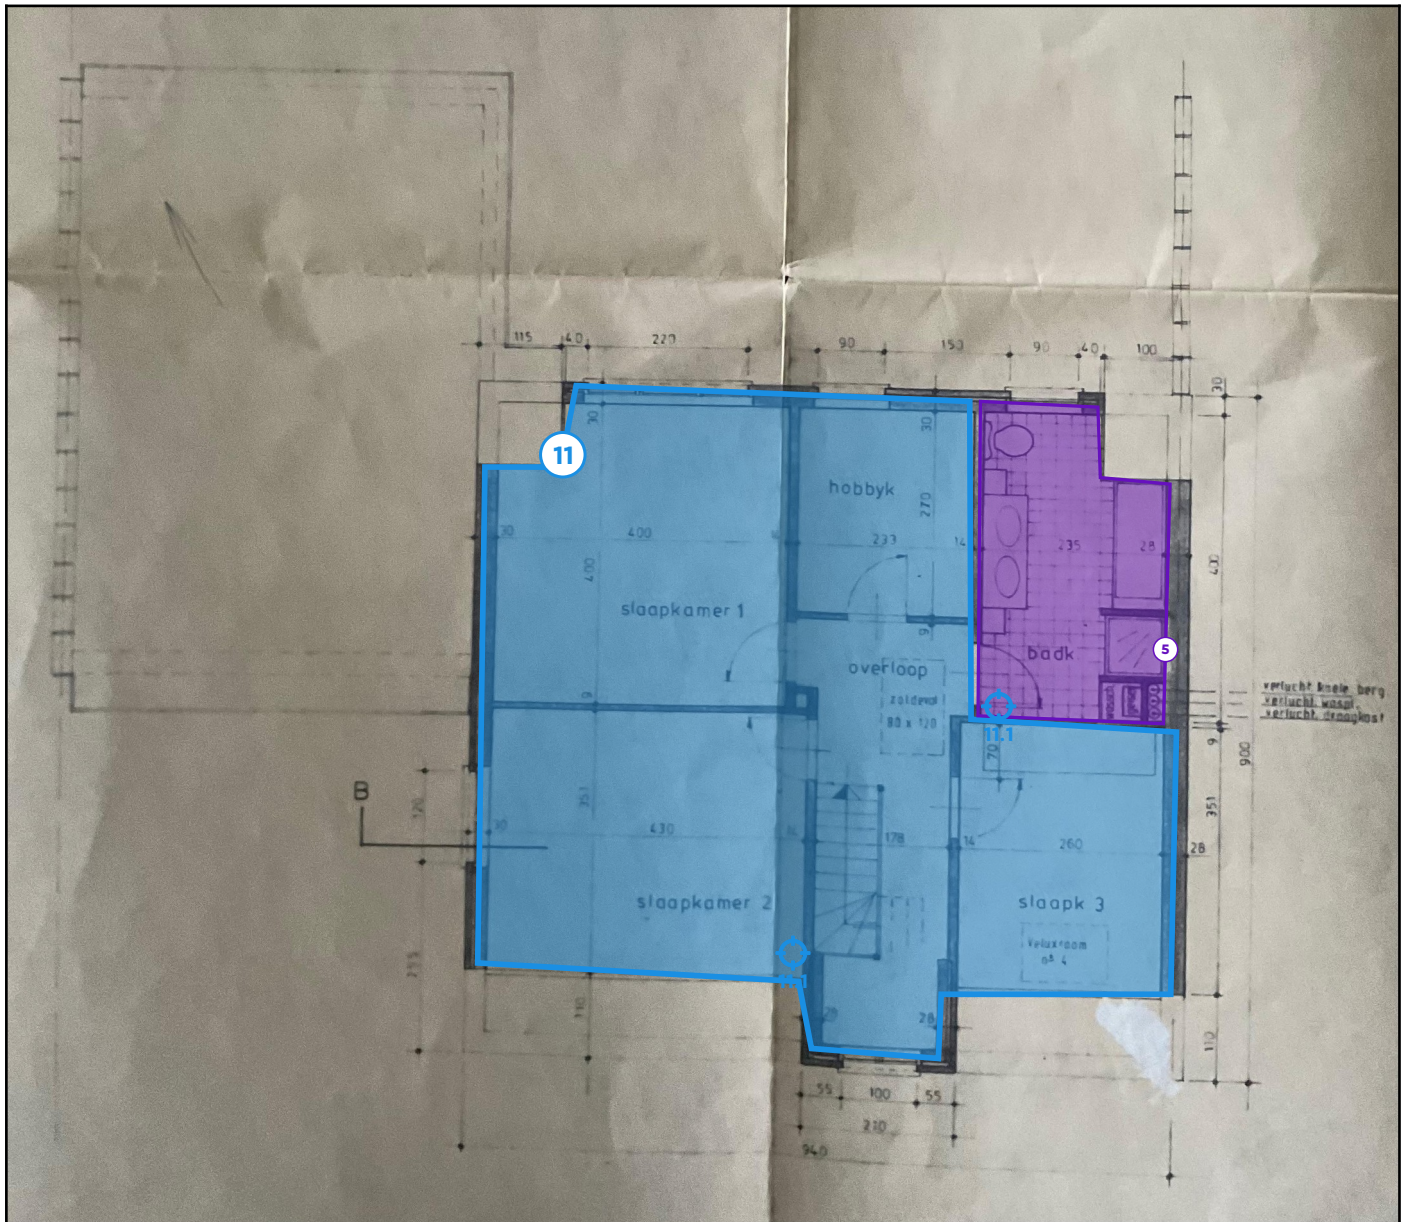
Plan 1.4: 1ste verdiep

Beschrijving	Type	Actie
5. Plafonds en muren bestaande uit voorzetpanelen	Advies	-
11. Pleisterwerk plafonds	Geen asbest	-
11.1 Code: 0.02	Mengmonster	-

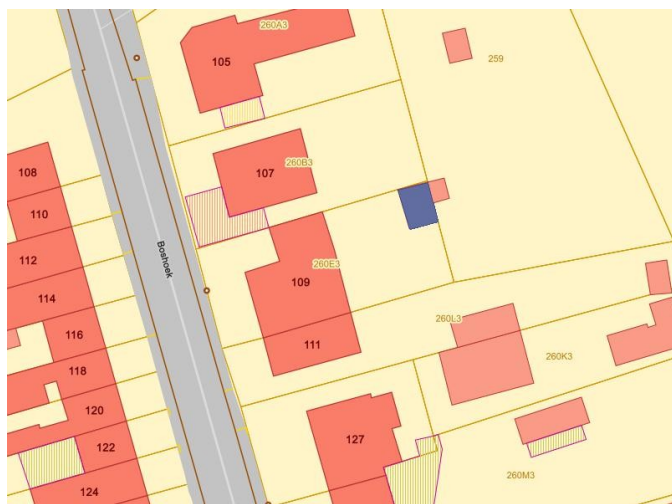
Zone 2: Bijgebouw

- 0 Asbestmaterialen
- 0 Beperkingen
- 0 Uitsluitingen
- 0 Roerende goederen
- 0 Puin, steenslag, (water)bodem
- 1 Advies**
- 0 Geen asbest
